# Asbestinventarisatetest

Flanelstraat 36, 9030 Gent

Attestnummer : 20250820-000140.000

Uitgegeven op : 20.08.2025

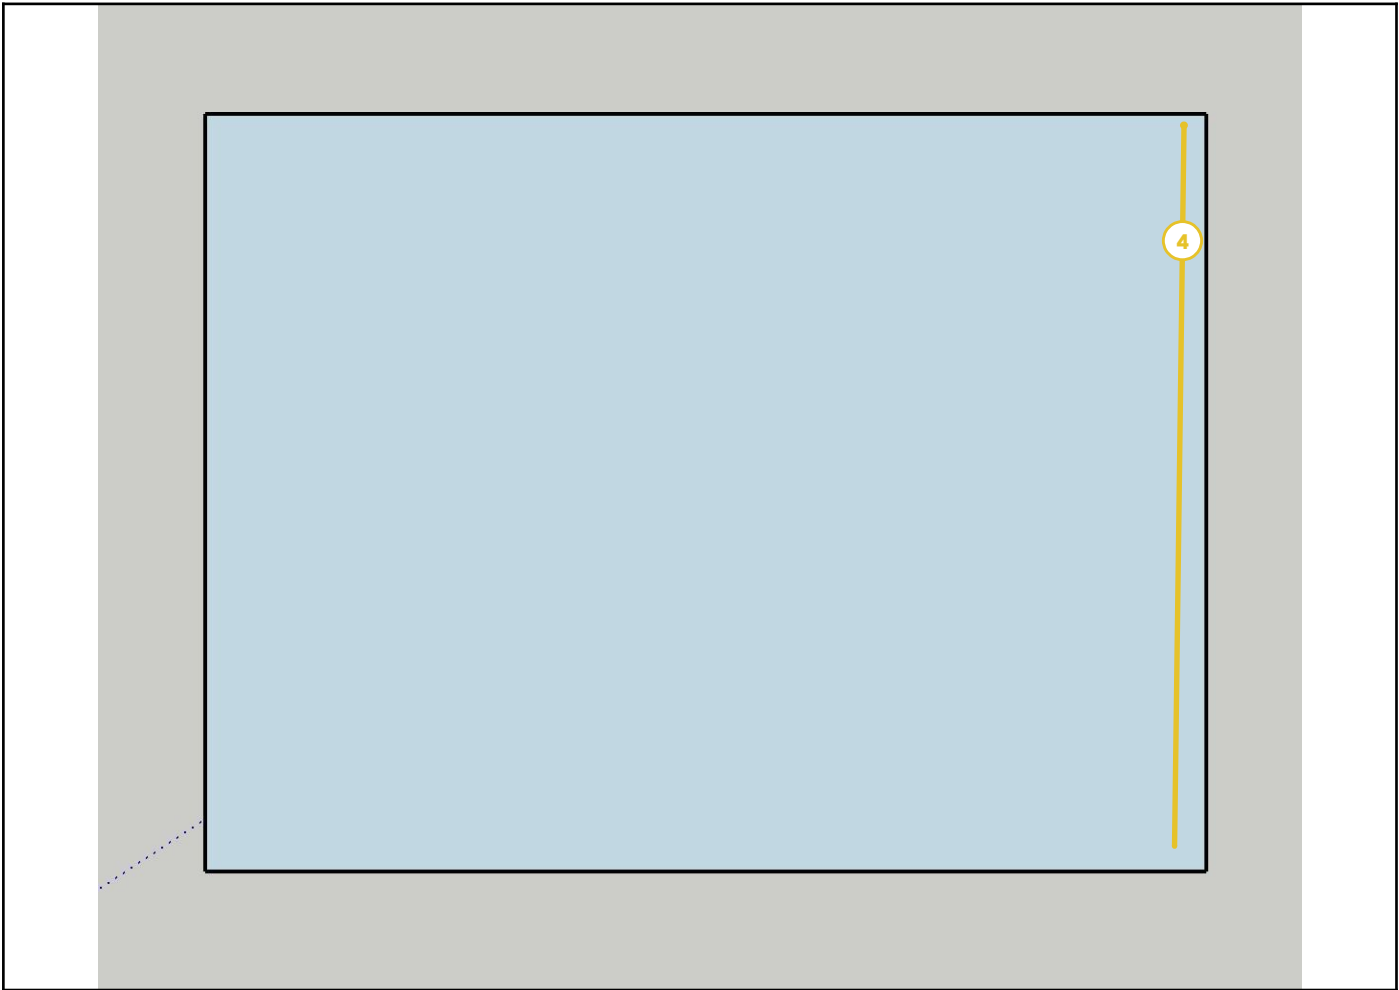
# Plan 1.1: Kelder

| Beschrijving | Type | Actie |
|---|---|---|
| 4. Buis | Asbestmateriaal | Zorgvuldig beheren |

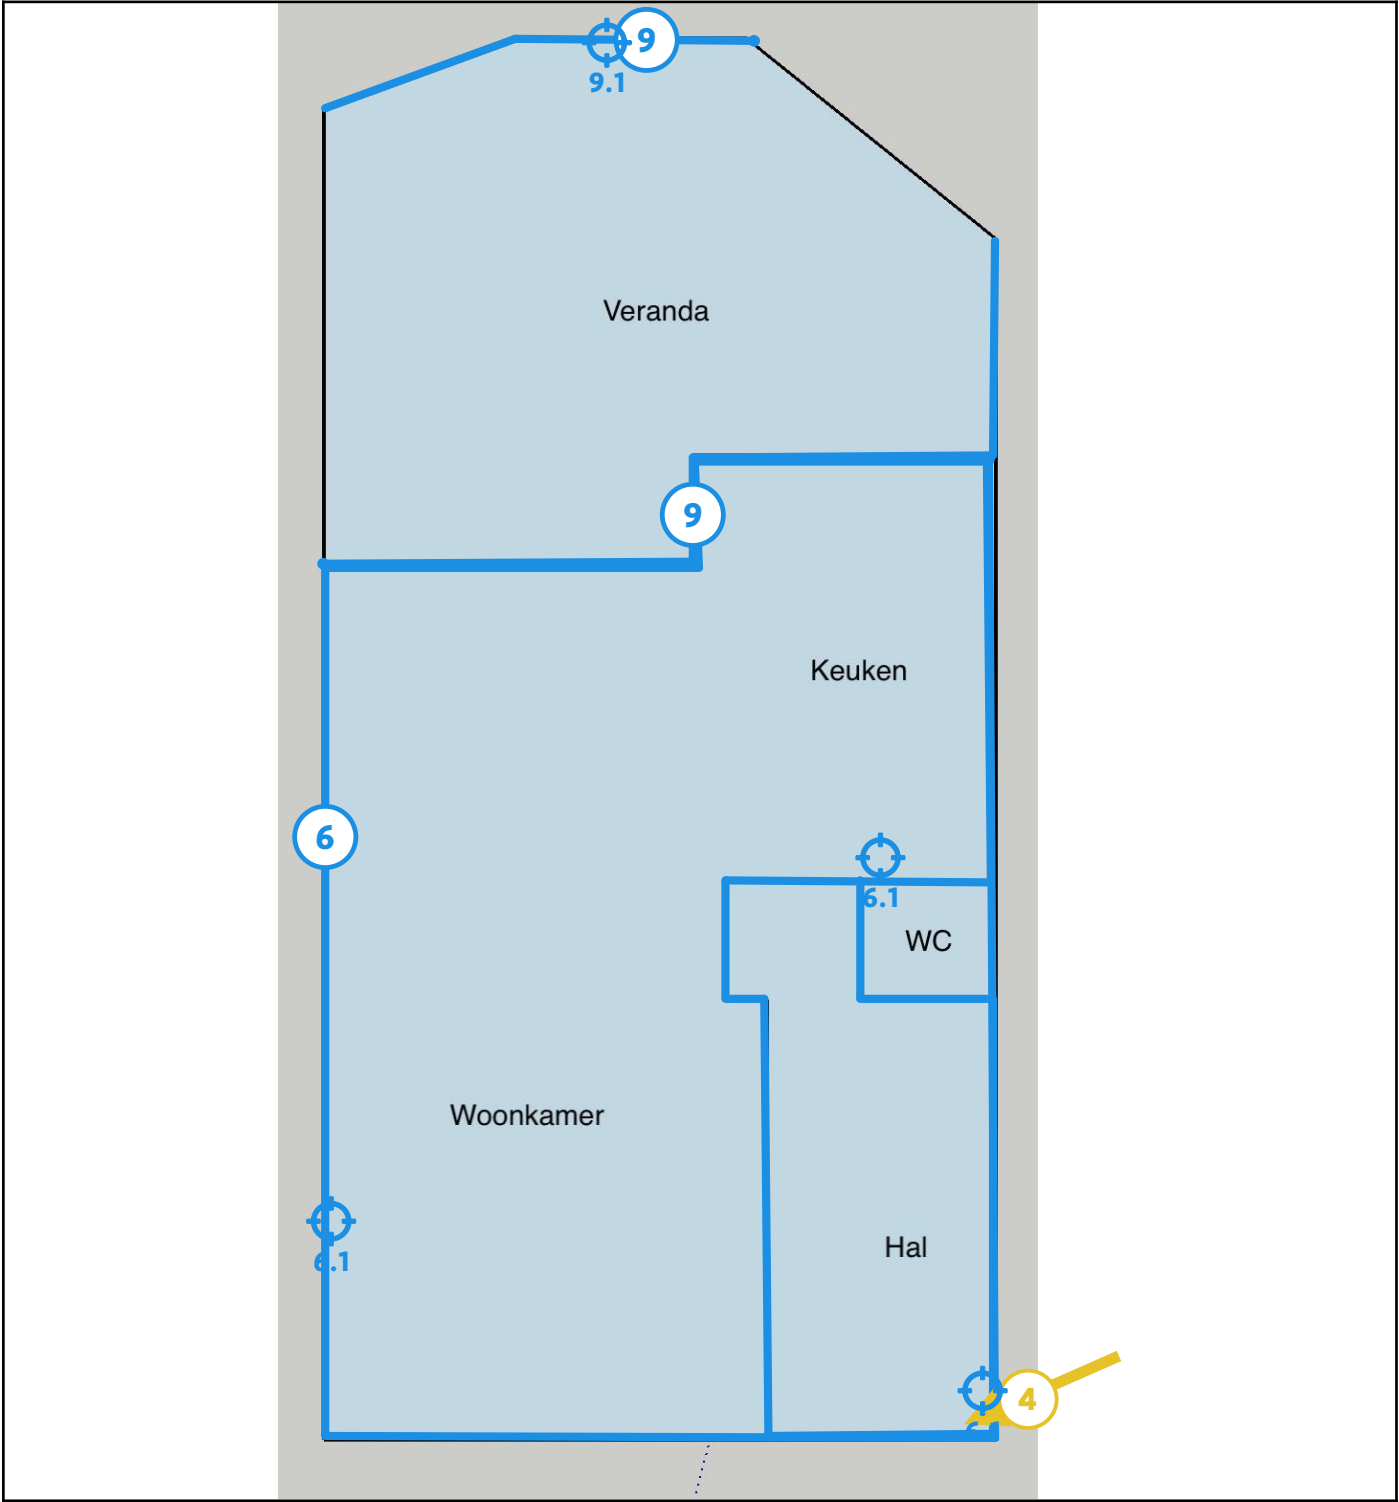
# Plan 1.2: Gelijkvloers

| Beschrijving | Type | Actie |
|---|---|---|
| 4. Buis | Asbestmateriaal | Zorgvuldig beheren |

| 6. Pleisterwerk muren | Geen asbest | - |
| 9. Crepi huis | Geen asbest | - |

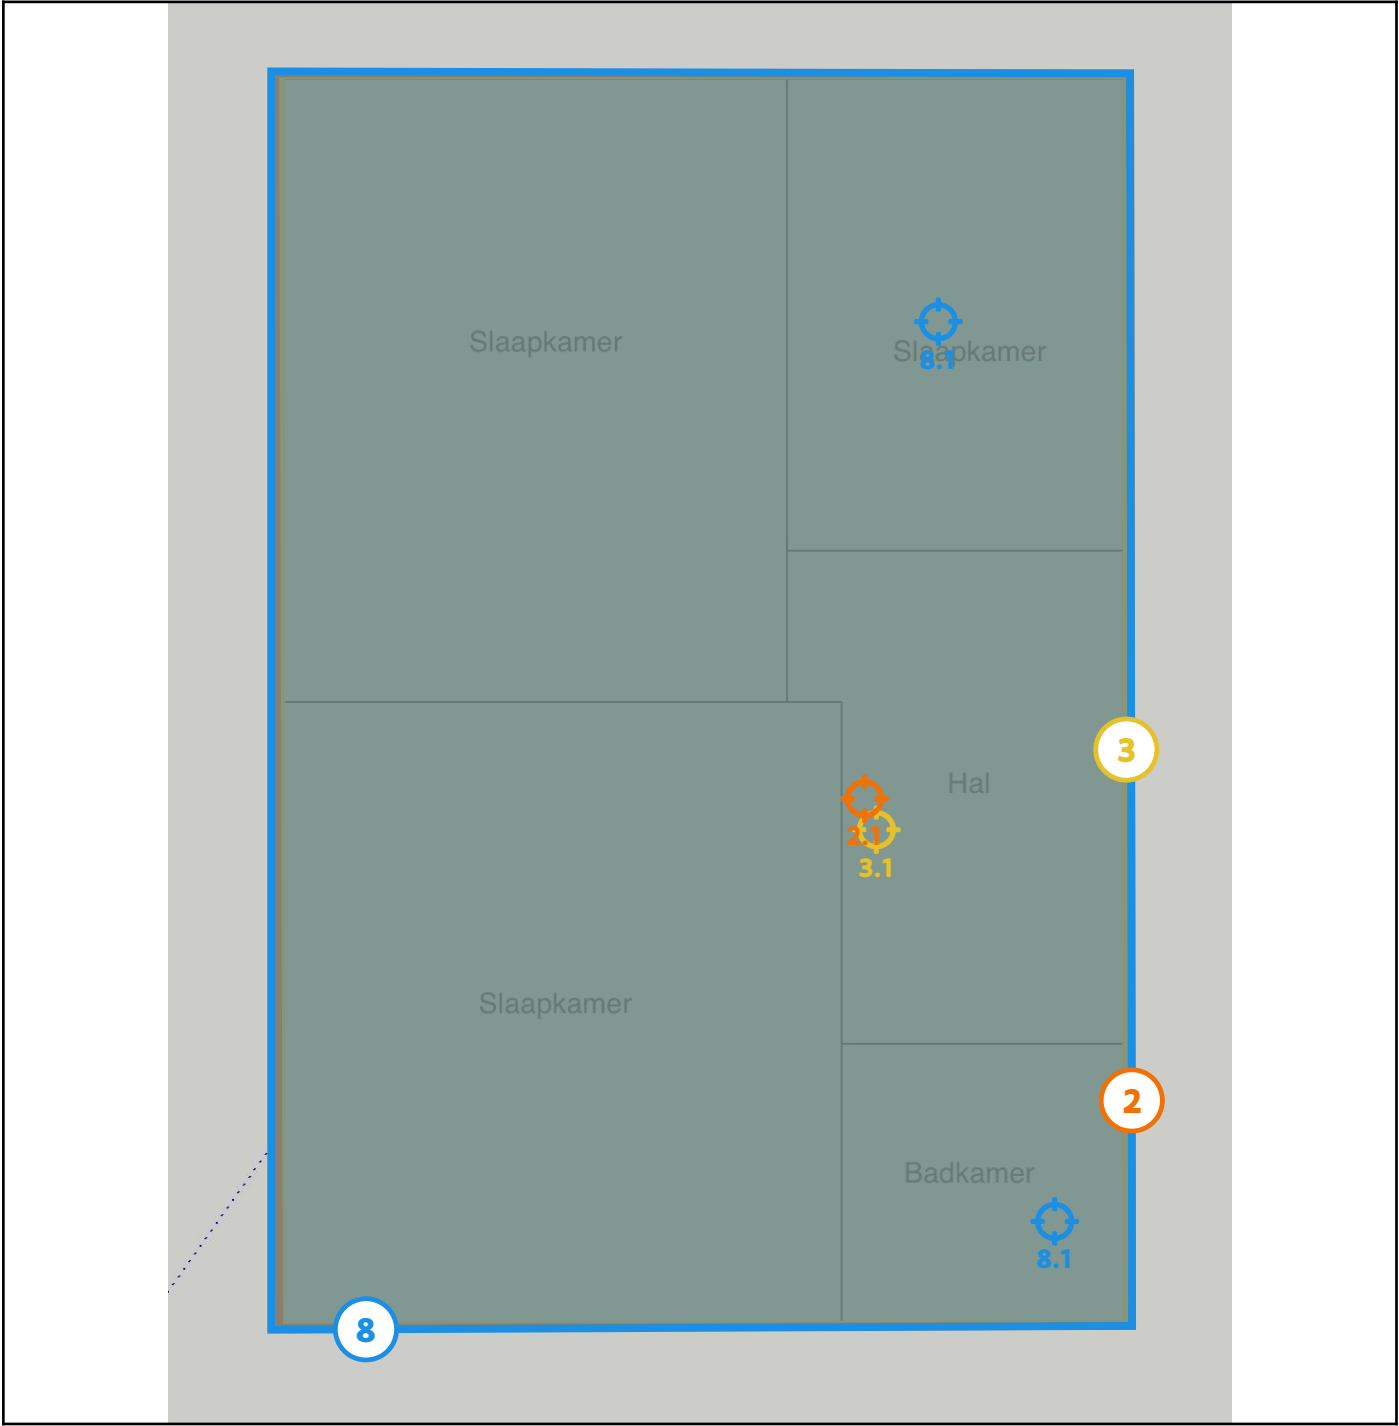
## Plan 1.5: Verdieping (vloeren en plafonds)

| Beschrijving | Type | Actie |
|---|---|---|
| 2. Lijm laag | Asbestmateriaal | Verwijderen |

| 3. Colovinyl tegel | Asbestmateriaal | Zorgvuldig beheren |
| 8. Pleisterwerk plafonds | Geen asbest | - |

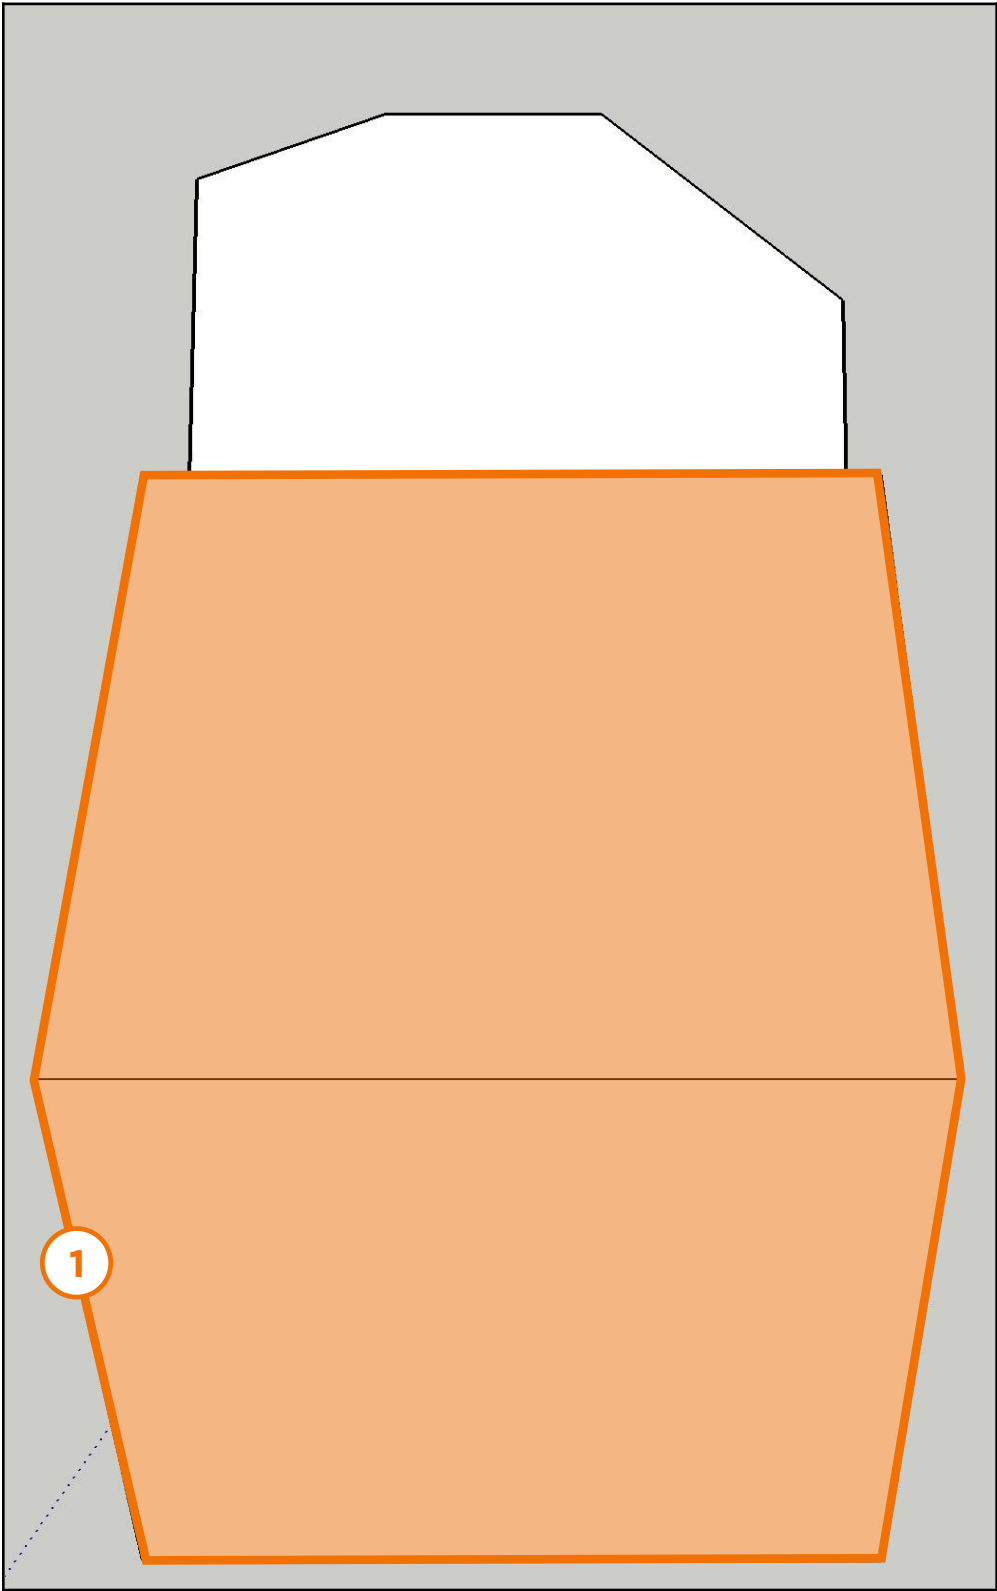
# Plan 1.7: Dakplan

| 1. Onderdakplaten | Asbestmateriaal | <a href="#">Verwijderen</a> |

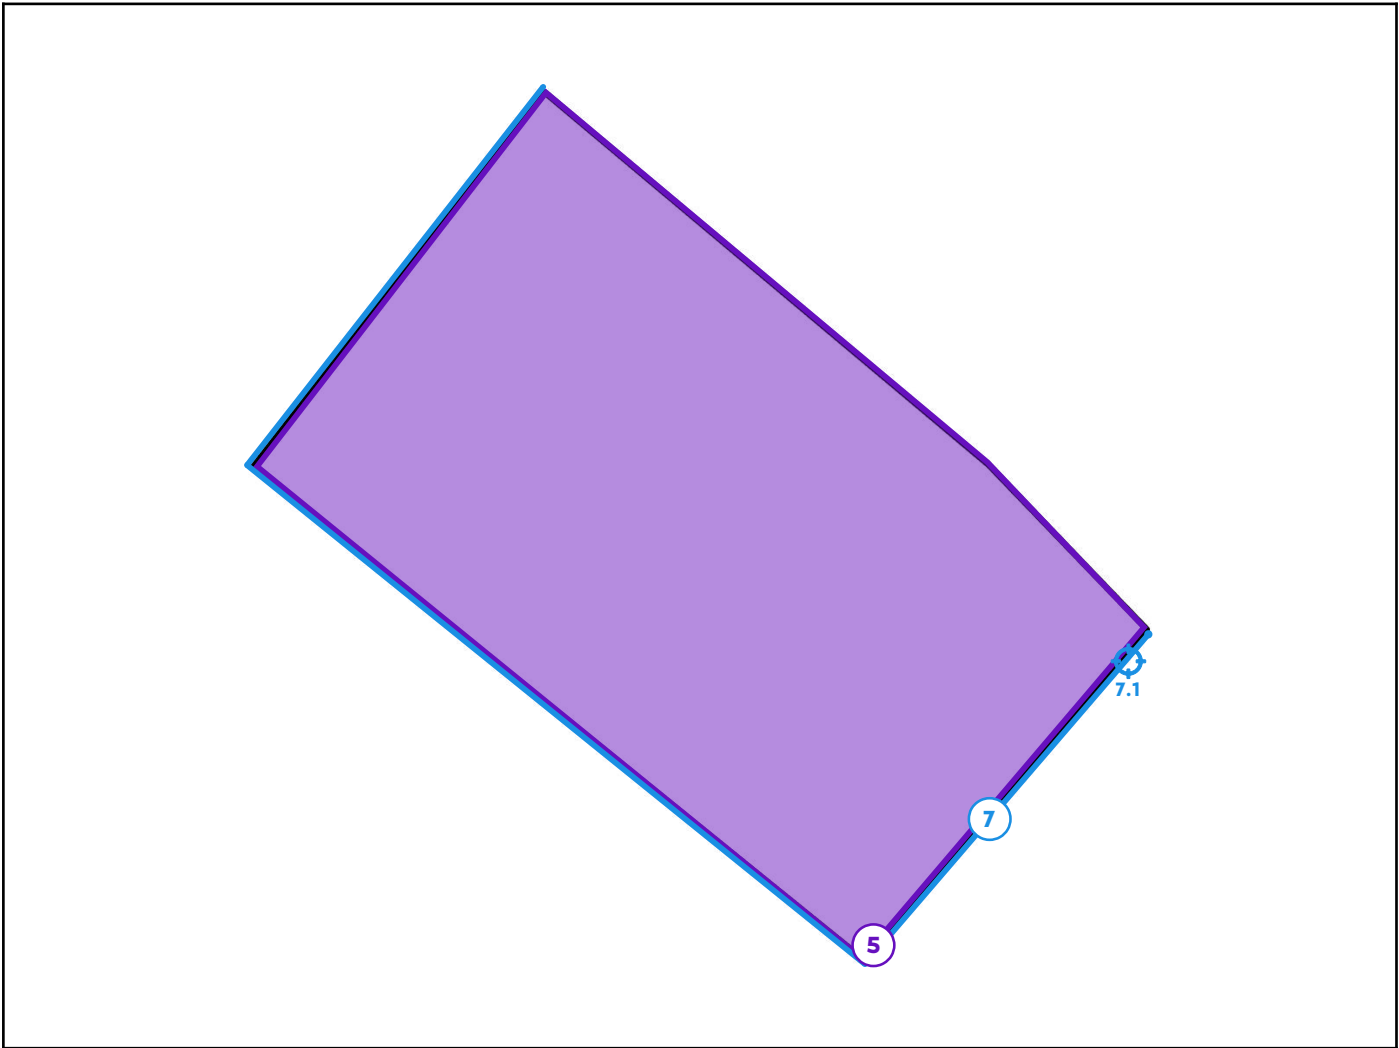
# Plan 2.1: Garage

| Beschrijving | Type | Actie |
|---|---|---|
| 5. EPDM platdak | Advies | - |
| 7. Crepi garage | Geen asbest | - |

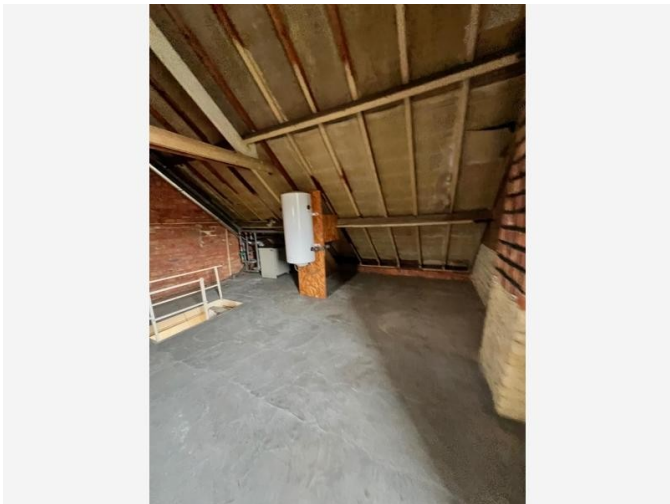
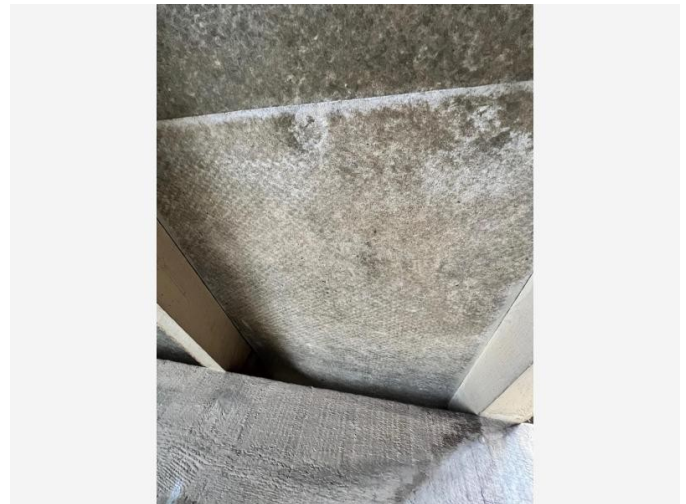
Het asbestmateriaal valt onder de mijlpaal van 2040.

| Eindbeoordeling materiaalrisico | Verhoogd materiaalrisico en/of verhoogde kans op vezelvrijgave |

| Asbestsoort (vezeltype) | Crocidoliet aanwezig |
| Afschermingsgraad van het gehele materiaal | Geheel of deels (ook) vrij aan de binnenlucht |
| Toestand van het materiaal | Licht beschadigd, licht verweerd. Intact calciumsilicaatmateriaal of categorie III 'gebondenheid' |

| Beschrijving | Onderdakplaten |
| Hoeveelheid (oppervlakte - dikte - aantal) | • 79,00 m <sup>2</sup> - 0,50 cm - 1 stuk |

- Zorg voor een veilig beheer. Vermijd het beschadigen van het asbestmateriaal. Controleer de toestand jaarlijks op wijzigingen.

- Eenvoudige handelingen: enkel door erkend asbestverwijderaar  
Deze verwijdermethode valt onder de vorm van eenvoudige handelingen 'enkel door een erkend asbestverwijderaar' conform de VLAREM en de Codex Welzijn op het werk aangezien de kans op schadevorming tijdens de verwijderingswerken zeer groot is. Alle maatregelen opgenomen in de wetgeving moeten strikt nageleefd worden.

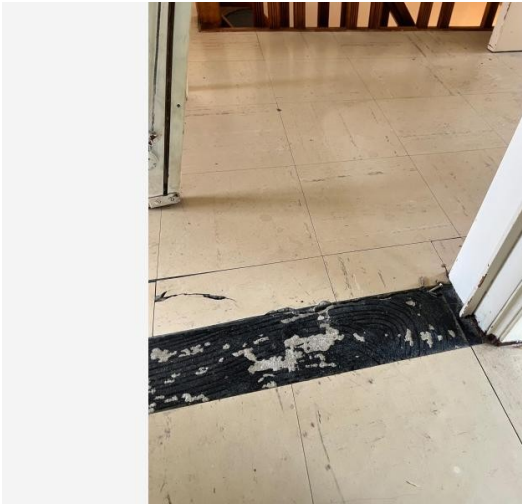
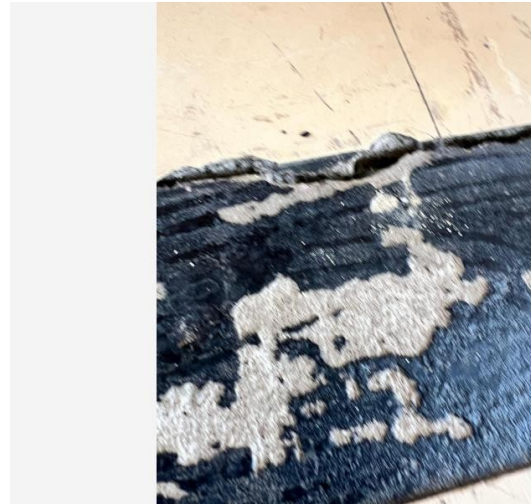
Het asbestmateriaal valt onder de mijlpaal van 2040.

| Eindbeoordeling materiaalisico | Verhoogd materiaalisico en/of verhoogde kans op vezelvrijgave |

| Asbestsoort (vezeltype) | Alleen chrysotiel |
| Toestand van het materiaal | Matig beschadigd, matig verweerd |

| # | Type | Referentie | Resultaat |
|---|---|---|---|
| 2.1 | Puntmonster | MM04 | Chrysotiel |

| Beschrijving | Lijmlaag |
| Hoeveelheid (oppervlakte - dikte - aantal) | • 56,00 m <sup>2</sup> - 1,00 mm - 1 stuk |

- Verwijder dit asbestmateriaal zo snel mogelijk. Volg de toestand goed op.

- Hermetische zone (erkend asbestverwijderaar)  
Het verwijderen houdt het afschrapen van de lijmlaag in. Om de veiligheid van de werknemers en de omwonenden te bewaren, moet voor de verwijdering een hermetische zone afgesteld worden. Een hermetische zone is een ruimte die gebouwd wordt met muren (in plastic folie of kozijnen). De ruimte wordt luchtdicht gemaakt om het opwaaien van asbestvezels tegen te gaan. Door de kunstmatige luchtdruk is er een minimum aan verspreiding van asbestvezels.

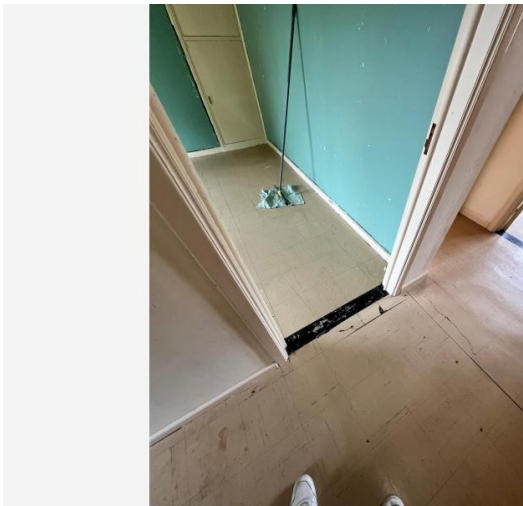
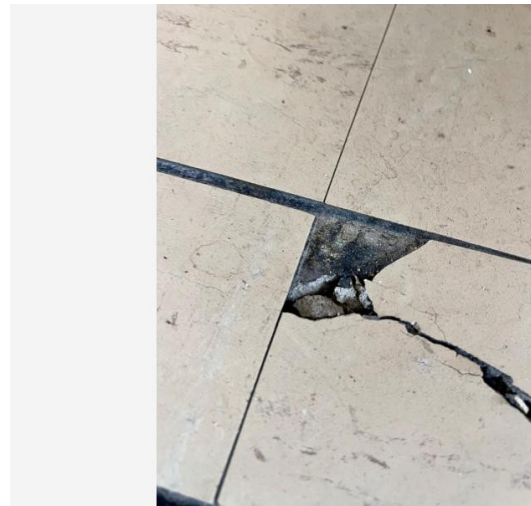
Het asbestmateriaal valt onder de mijlpaal van 2040.

| Eindbeoordeling materiaalisico | Laag materiaalisico en/of verlaagde kans op vezelvrijgave |

| Asbestsoort (vezeltype) | Alleen chrysotiel |
| Afschermingsgraad van het gehele materiaal | Niet stootvaste afscherming |
| Toestand van het materiaal | Zwaar beschadigd, zwaar verweerd |

| # | Type | Referentie | Resultaat |
|---|---|---|---|
| 3.1 | Puntmonster | MM03 | Chrysotiel |

| Beschrijving | Colovinyl tegel |
| Opmerking | <p>Deze oppervlakte is niet gemeten geweest meer een schatting bij benadering voor alle aanwezige colovinyl vloer, deze hoeveelheid mag niet gebruikt worden als maatstaf van heffing. ter info. de colovinyltegels werden waargenomen in de kleine slaapkamer. mogelijk is dit type vloer ook aanwezig in de leefruimte en grote slaapkamer, onder de huidige vloerbekleding. maar daar werd de huidige vloerbedekking verlijmd waardoor binnen het kader van dit niet-destructief onderzoek geen uitsluiting kan worden gegeven over het al dan niet aanwezig zijn van deze asbesttoepassing in die ruimtes.</p> |

- Zorg voor een veilig beheer. Vermijd het beschadigen van het asbestmateriaal. Controleer de toestand jaarlijks op wijzigingen.

- Hermetische zone (erkend asbestverwijderaar)  
Colovinyltegels mogen uitsluitend worden verwijderd door een erkende verwijderaar. Het verwijderen van deze tegels is zeer specifiek en vereist de nodige ervaring en diploma's om dit op een veilige manier uit te voeren. Probeer deze toepassing zeker niet zelf te verwijderen!

Om de veiligheid van de werknemers en de omwonenden te bewaren, moet voor de verwijdering een hermetische zone afgesteld worden. Een hermetische zone is een ruimte die gebouwd wordt met muren (in plastic folie of kozijnen). De ruimte wordt luchtdicht gemaakt om het opwaaien van asbestvezels tegen te gaan. Door de kunstmatige luchtdruk is er een minimum aan verspreiding van asbestvezels.

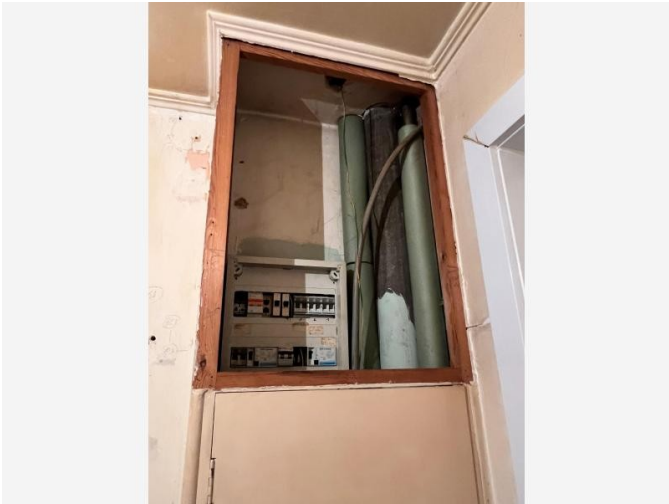
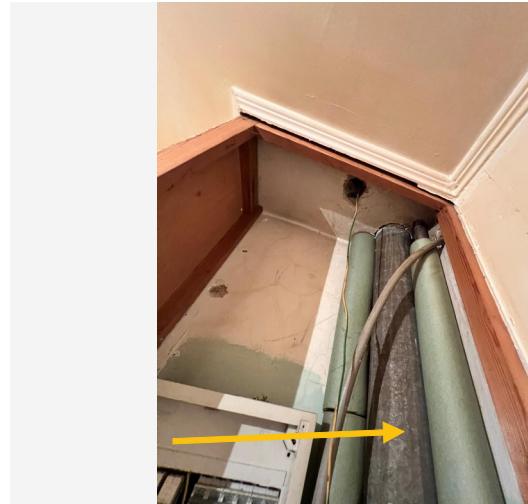
Het asbestmateriaal valt onder de mijlpaal van 2040.

| Eindbeoordeling materiaalrisico | Laag materiaalrisico en/of verlaagde kans op vezelvrijgave |

| Asbestsoort (vezeltype) | Crocidoliet aanwezig |
| Toestand van het materiaal | Onbeschadigd, niet verweerd |

| Beschrijving | Buis |
| Primaire drager | Infrastructuur hemelwater (opvang en afvoer) |
| Hoeveelheid (lengte - omtrek - dikte - aantal) | <ul style="list-style-type: none"><li>• 8,00 m - 50,00 cm - 0,50 cm - 1 stuk</li></ul> |

- Zorg voor een veilig beheer. Vermijd het beschadigen van het asbestmateriaal. Controleer de toestand jaarlijks op wijzigingen.
- Voer bijkomende staalname(s) uit.

- Eenvoudige handelingen: mag via doe-het-zelf of door werknemer(s) met opleidingsattest eenvoudige handelingen  
Raadpleeg de actuele wetgeving op de website van OVAM. Onder strikte voorwaarden kan het eventueel toegestaan zijn om deze toepassing zelf te verwijderen. Het betreft namelijk een hechtgebonden toepassing in goede staat. Tijdens het verwijderen mag de situatie niet wijzigen. Bij twijfel wordt echter sterk aangeraden om een erkende asbestverwijderaar te raadplegen. Zorg er bovendien voor dat u zich goed informeert via de websites van OVAM en andere officiële bronnen over de persoonlijke beschermingsmaatregelen die nodig zijn en de richtlijnen voor het veilig verwijderen van asbest.

- Eenvoudige handelingen: enkel door erkend asbestverwijderaar  
Indien de buis niet kan worden verwijderd zonder beschadiging van de buis zelf, wordt het aangeraden de buis te laten verwijderen door een erkend asbestverwijderaar. Laat de buis analyseren op asbestvezels

alvorens deze verwijderingsmethode te gebruiken.

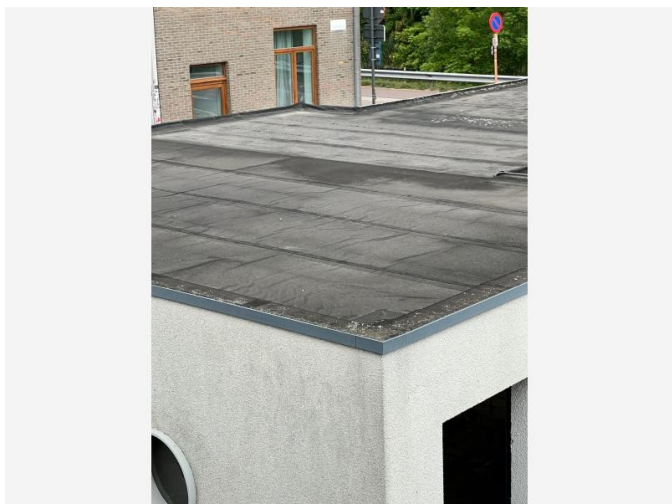
Vrije foto

Het plat dak is afgewerkt met EPDM, een materiaal dat niet asbestverdacht is. Er is echter geen zicht op eventuele oudere dakbedekkingen die zich daaronder kunnen bevinden. Het detecteren hiervan valt onder destructief onderzoek, wat niet vereist is voor het opstellen van een attest.

Wees wel attent: indien werkzaamheden aan de onderste lagen of renovaties aan het dak worden uitgevoerd, bestaat de mogelijkheid dat er nog asbestverdachte onderlagen aanwezig zijn, zeker als de constructie werd opgetrokken vóór 2001. Bij renovaties is het altijd aan te raden om een asbestdeskundige in te schakelen voor een destructief onderzoek van de betreffende ruimte of ruimtes.

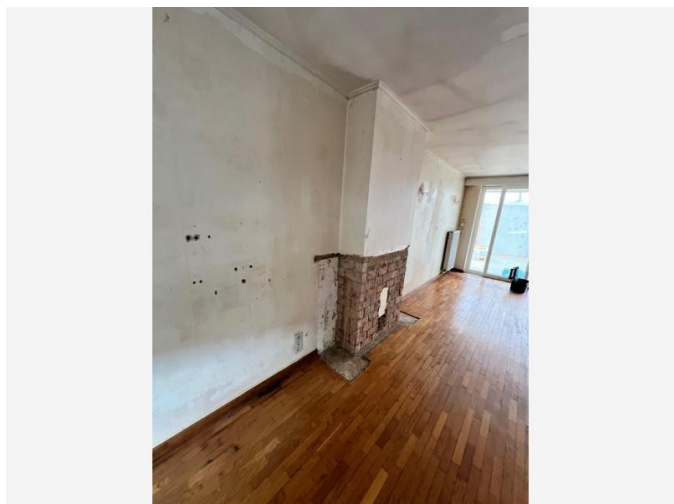
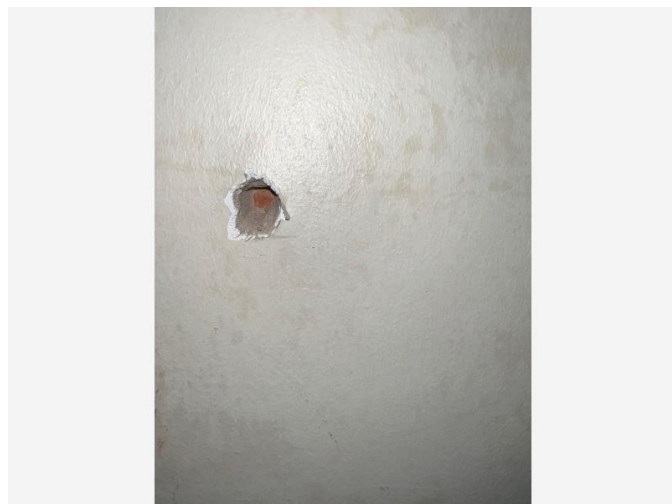
## Fiche 6: Pleisterwerk muren

Geen asbest

| # | Type | Referentie | Resultaat |
|---|---|---|---|
| 6.1 | Mengmonster | MM01 | Geen asbest |

| Opmerking | Hoeveelheid asbest in het pleisterwerk werd niet bepaald aangezien er geen asbest werd teruggevonden in het mengstaal. |

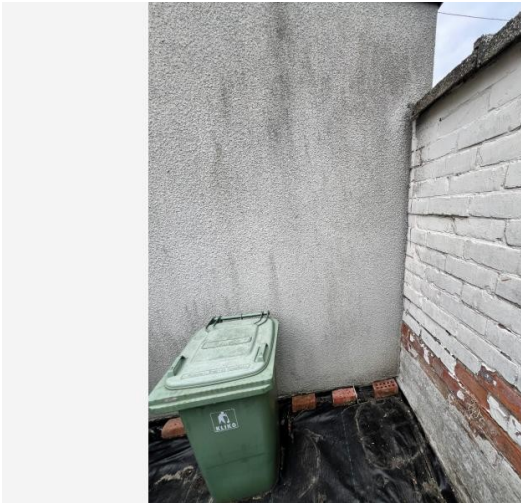
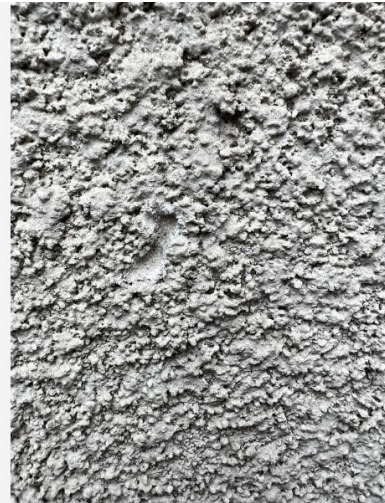
## Fiche 7: Crepi garage

Geen asbest

| # | Type | Referentie | Resultaat |
|---|---|---|---|
| 7.1 | Puntmonster | MM06 | Geen asbest |

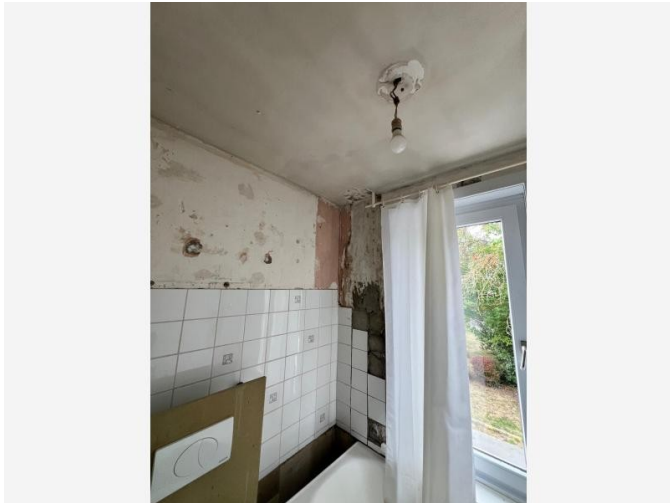
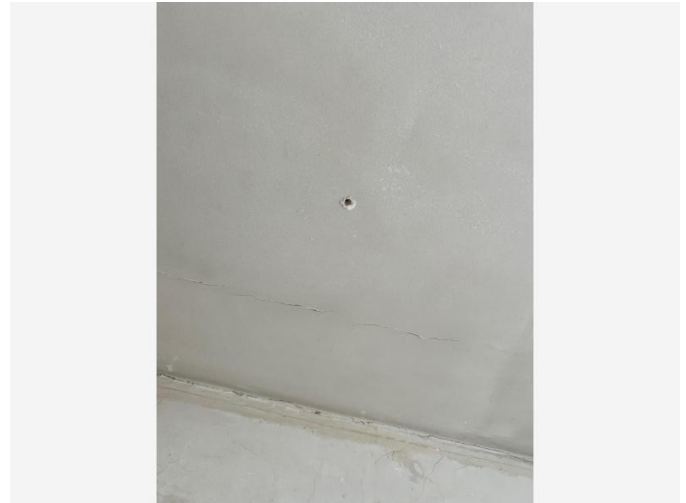
## Fiche 8: Pleisterwerk plafonds

Geen asbest

| # | Type | Referentie | Resultaat |
|---|---|---|---|
| 8.1 | Mengmonster | MM02 | Geen asbest |

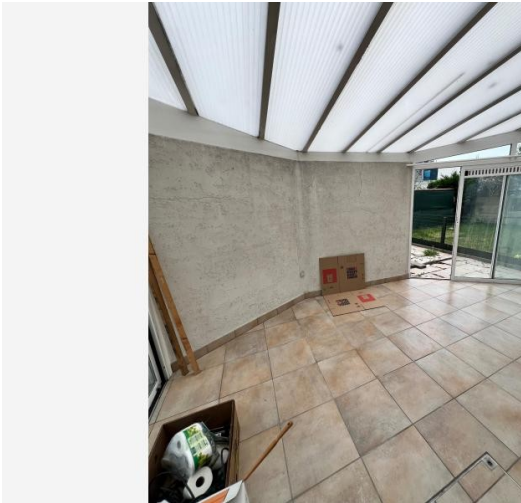
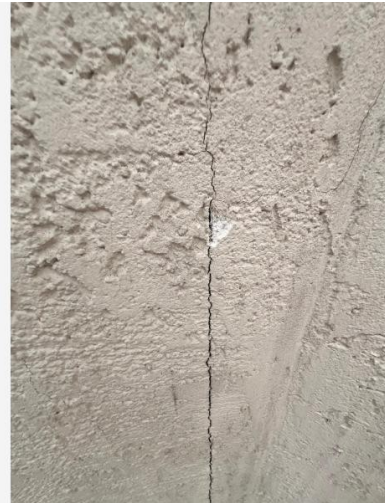
## Fiche 9: Crepi huis

Geen asbest

| # | Type | Referentie | Resultaat |
|---|---|---|---|
| 9.1 | Puntmonster | MM05 | Geen asbest |
