# Asbestinventarisatetest

Sint-Martinusstraat 16, 1700 Dilbeek

Attestnummer : **20250820-000418.000**

Uitgegeven op : **20.08.2025**

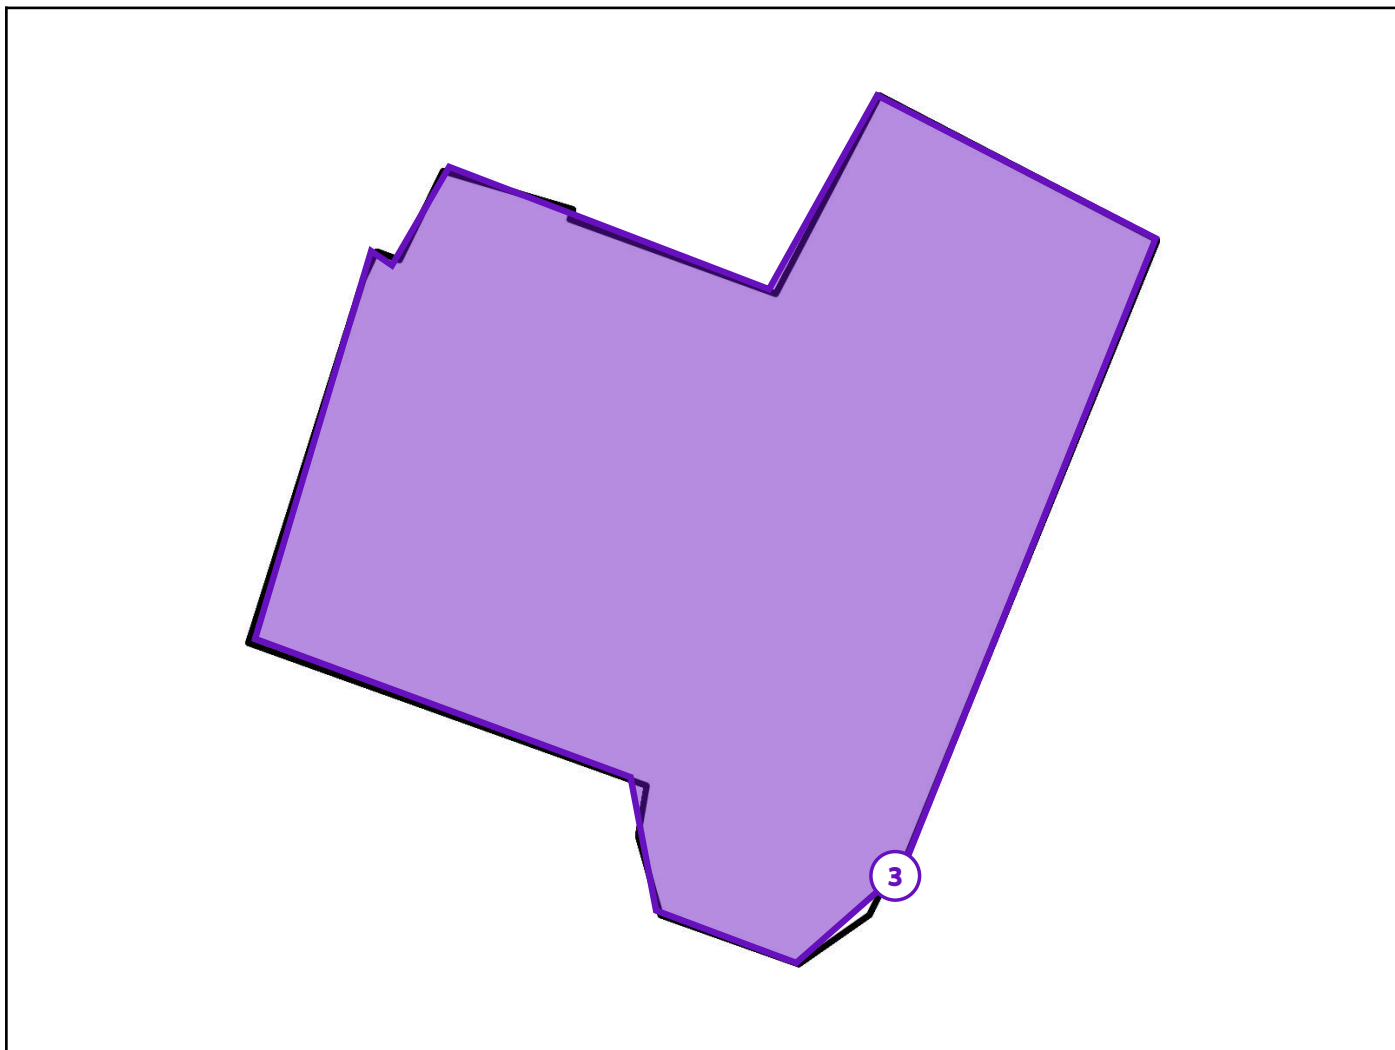
## Plan 1.8: Hoofdgebouw plan

In de eenheid zijn faiencelijmen, vloeren en/of vloerbedekkingen aanwezig, maar er kon niet worden vastgesteld hoe deze bevestigd werden. Deze kunnen geplaatst zijn met asbesthoudende lijmen.

Alvorens over te gaan tot verwijdering/verbouwing dient destructief onderzoek uitgevoerd te worden. Er dient extra voorzichtigheid geboden te worden in geval van donkerbruine of zwarte lijmen. Het is aan te raden om bijkomende stalen te laten nemen.

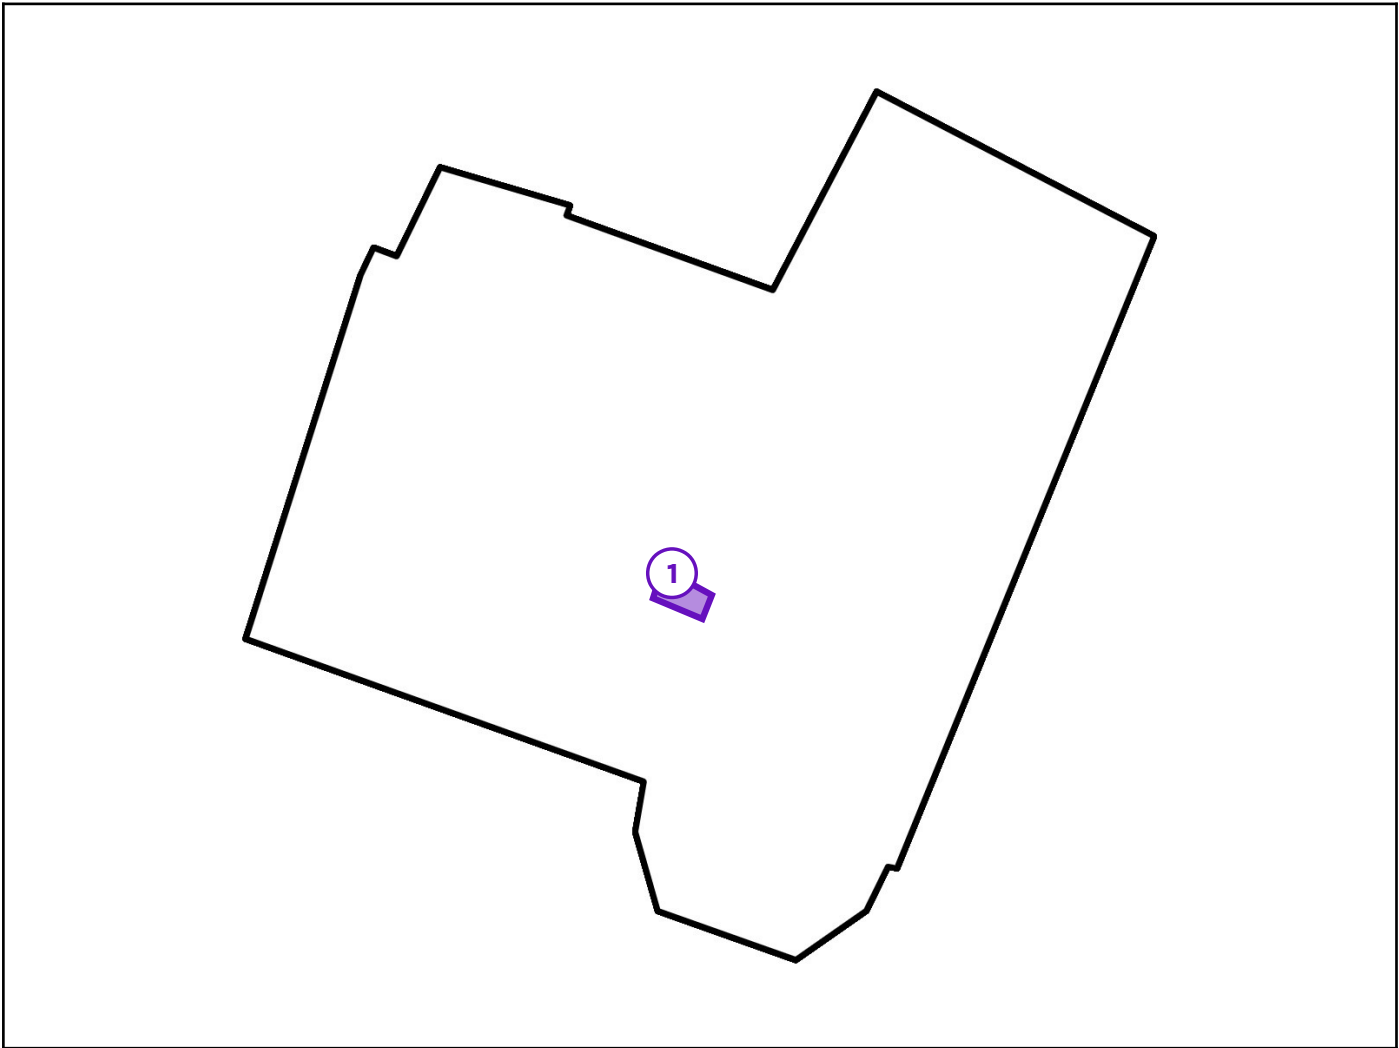
# Plan 1.9: Hoofdgebouw plan

| Beschrijving | Type | Actie |
|---|---|---|
| 1. Schoorsteen rookgaskanaal | Beperking | - |

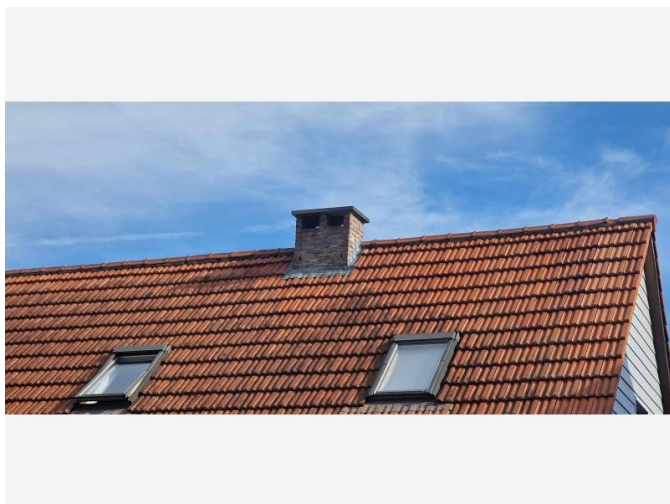
Situeringsfoto

**Reden:** Het te onderzoeken materiaal situeert zich hoger dan 3,50 m te rekenen vanaf een veilige ondergrond

**Uitleg van de asbestdeskundige:** Het rookgaskanaal is niet beoordeeld. Aan de binnenzijde is de cv aangesloten. Aan de buitenzijde is het hoger dan 3,5 meter om de schoorsteen te inspecteren. Het is niet zichtbaar of er een asbestverdacht rookgaskanaal aanwezig is in de schoorsteen. Conform ons inspectieprotocol mogen wij een beperking inroepen voor hoogtes hoger dan 3,5 m. Indien men dit wil laten onderzoeken, dient er een nieuwe afspraak gemaakt te worden en moet er een hoogtewerker voorzien worden, evenals iemand die bevoegd is om deze te bedienen en eventueel een techniek die de al dan niet aanwezige schouwhoek kan afnemen en weer terugplaatsen. Een schouw is van op de grond niet waarneembaar.

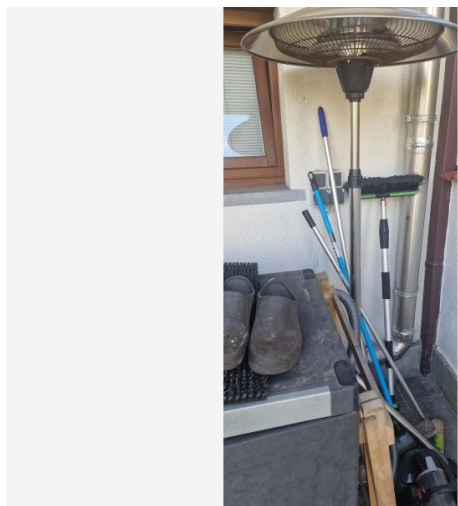
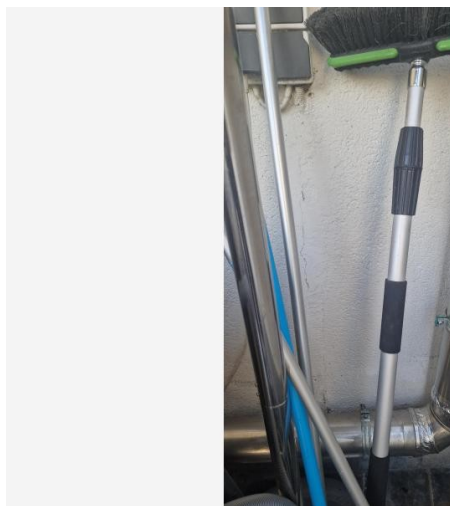
## Fiche 5: Crepi

Geen asbest

| Opmerking | Deze oppervlakte, volumes en gewichten zijn niet gemeten, maar geschat op basis van een benadering van de aanwezige crepi ( de opgegeven hoeveelheden mogen niet gebruikt worden als maatstaf van heffing). De crepi van de tuilmuren werd nadien geplaatst (na 2000) |

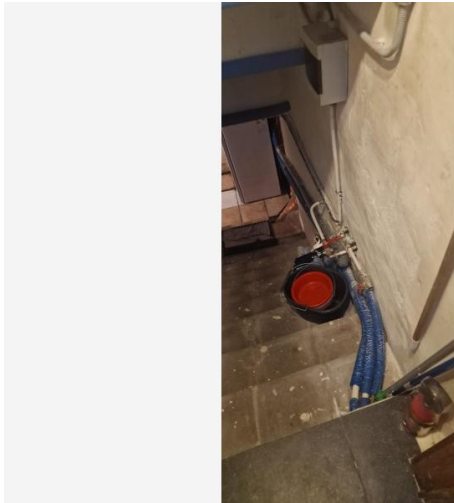
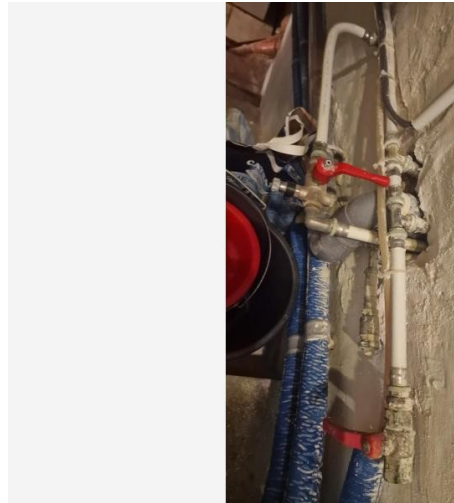
## Fiche 6: Cementlaag kelder staalname

Geen asbest

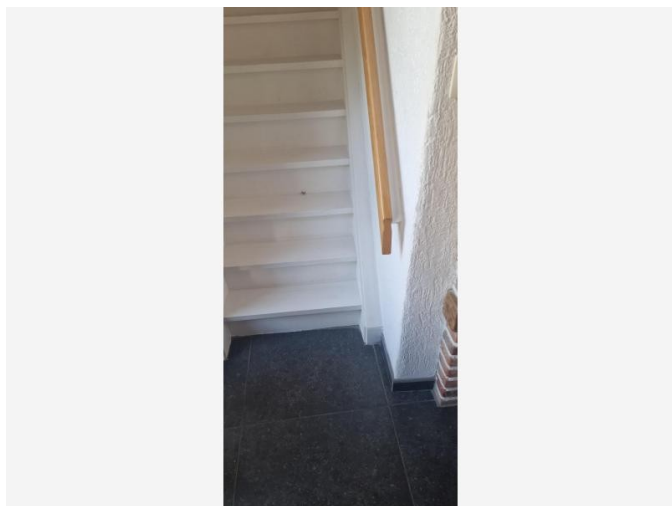
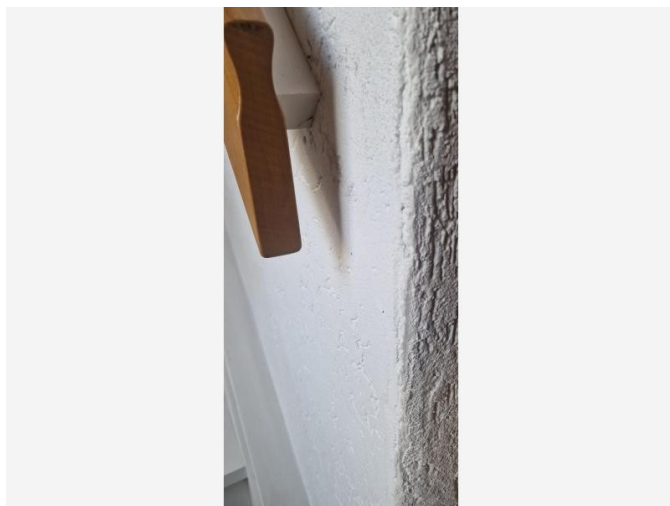
## Fiche 7: Pleisterwerk muren

Geen asbest

| Opmerking | <p>Deze oppervlakte, volumes en gewichten zijn niet gemeten, maar geschat op basis van een benadering van het aanwezig pleisterwerk in alle muren ( de opgegeven hoeveelheden mogen niet gebruikt worden als maatstaf van heffing).</p> <p>Op de verdieping is alles uitgewerkt in gyproc.</p> |

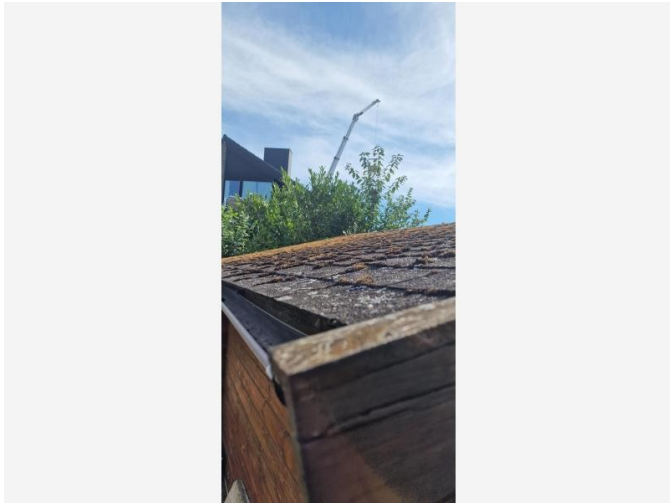
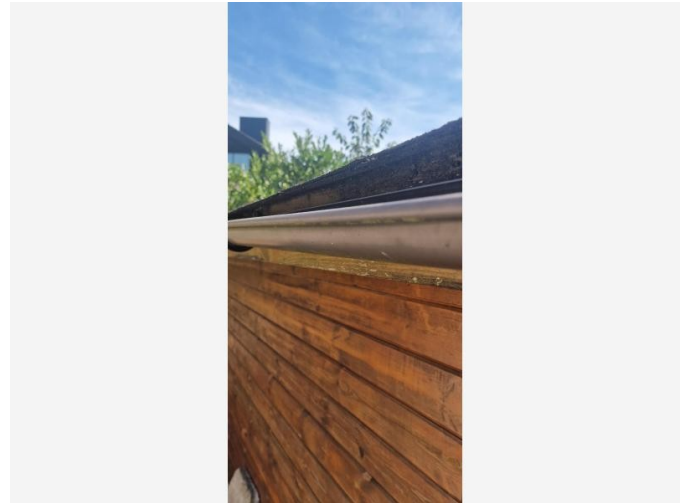
## Fiche 8: Roofing slabben tuinhuis

Geen asbest
