# Asbestinventarisatetest

Kleemstraat 5, 9250 Waasmunster

Attestnummer : 20250730-000308.000

Uitgegeven op : 30.07.2025

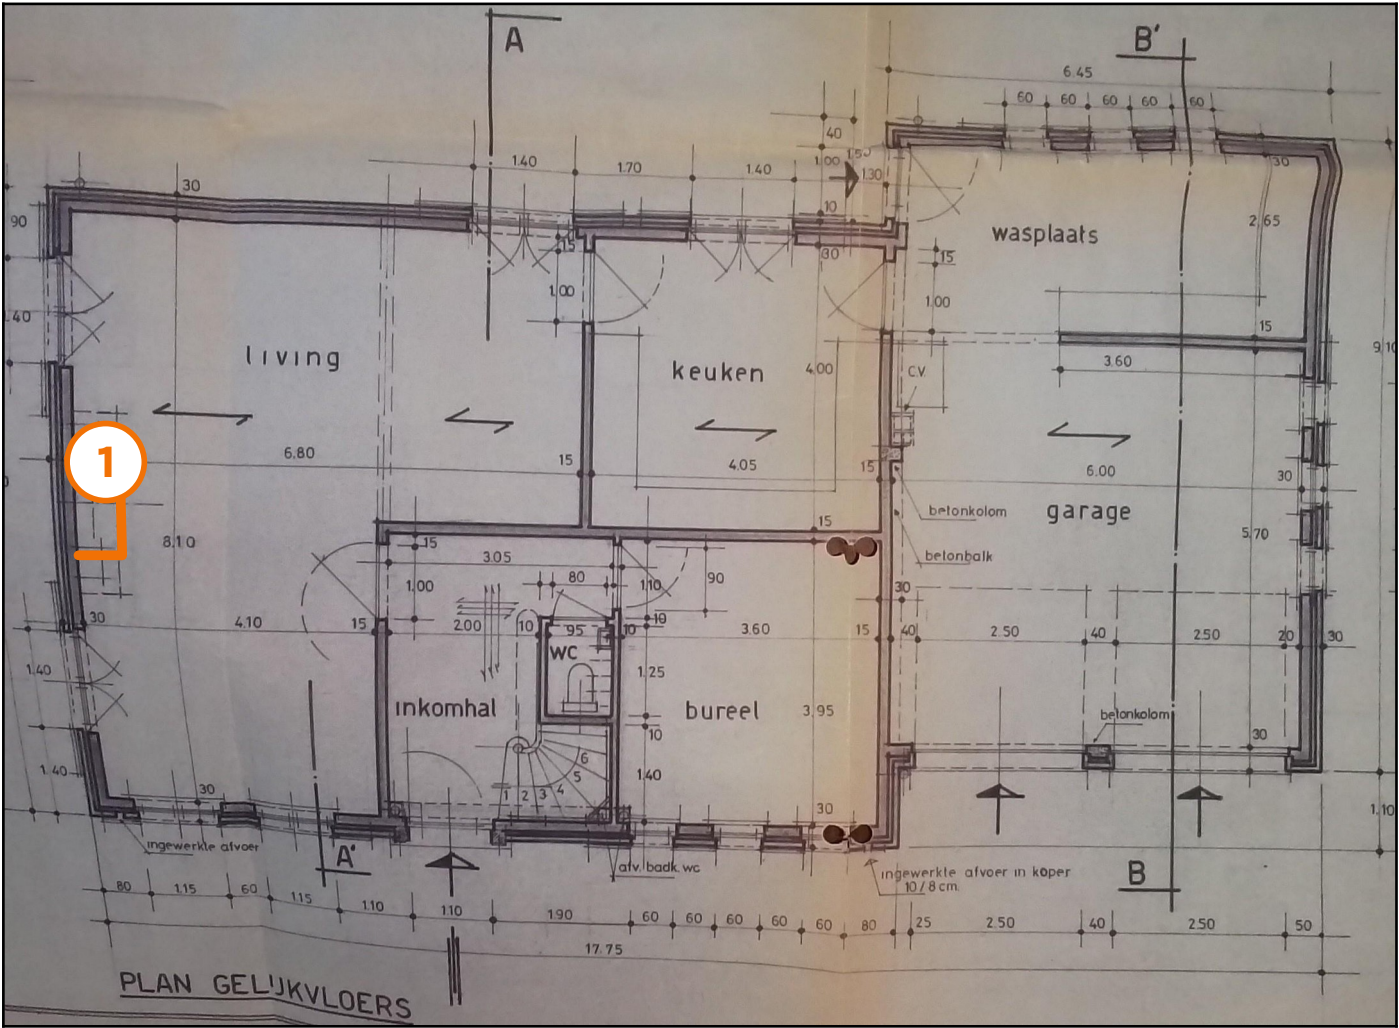
# Plan 1.3: Gelijkvloers : kachelkoord

| Beschrijving | Type | Actie |
|---|---|---|
| 1. Asbestkoord | Asbestmateriaal | Verwijderen |

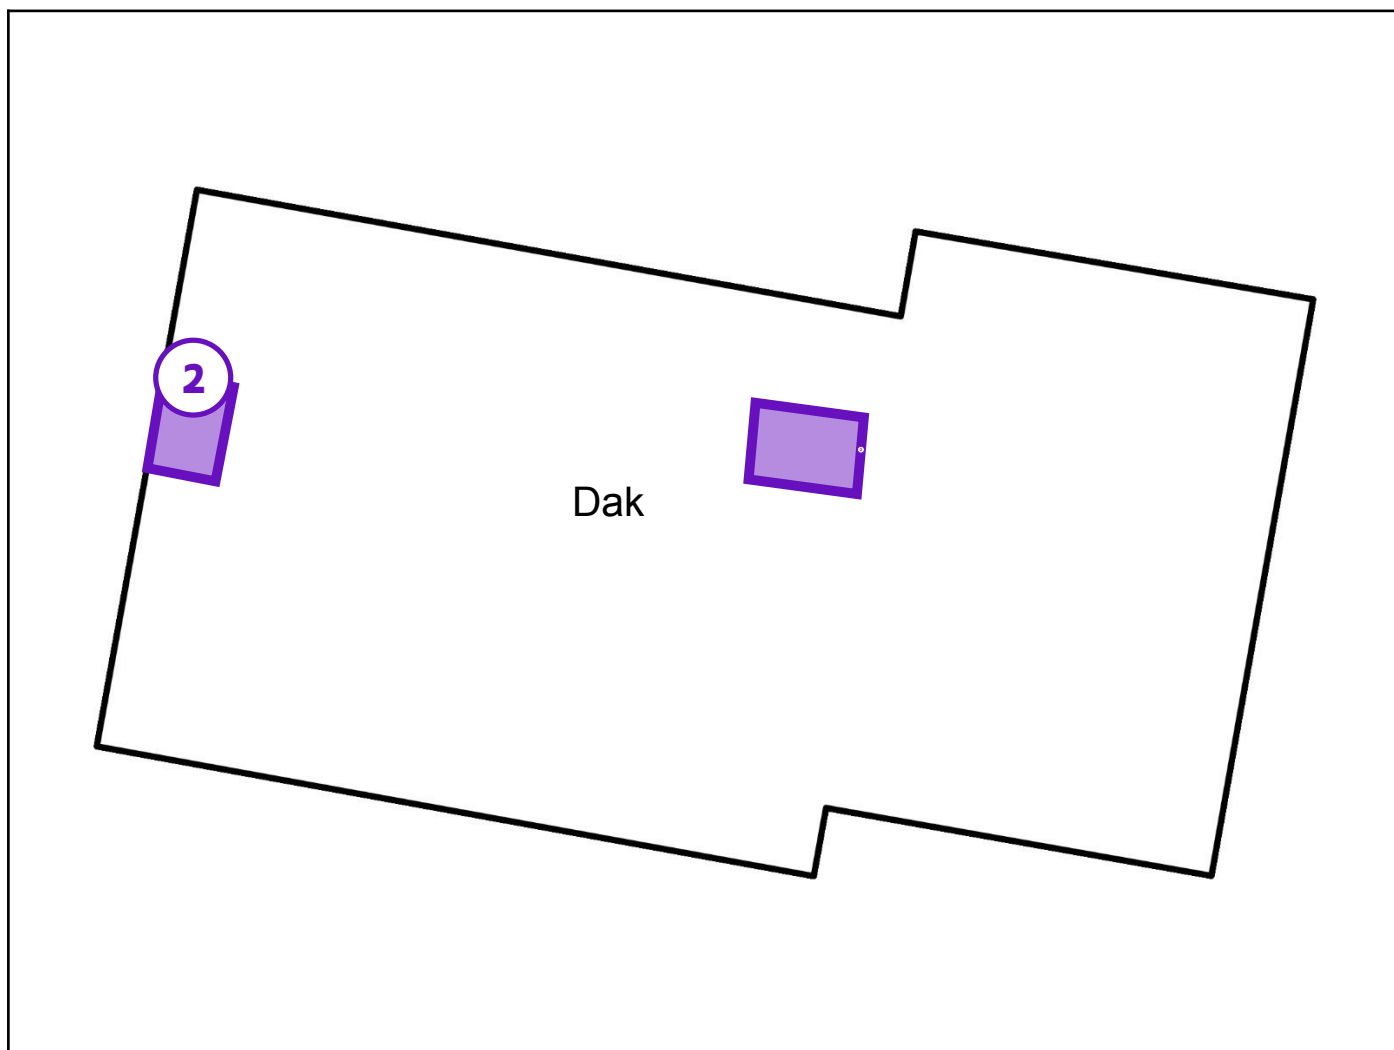
## Plan 1.7: Dak : beperking schouwen

| Beschrijving | Type | Actie |
|---|---|---|
| 2. Beperking schouwen | Beperking | - |

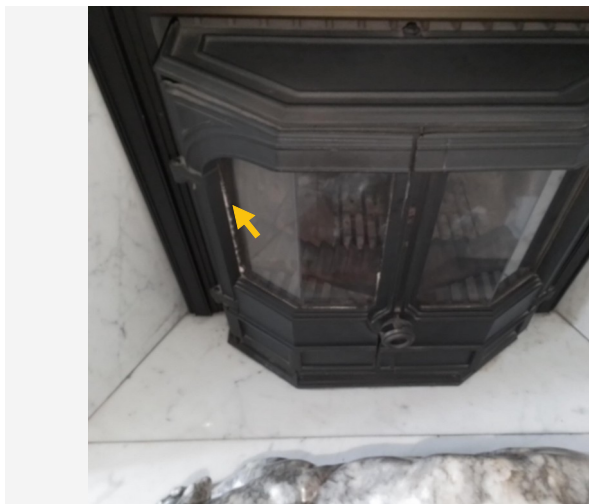
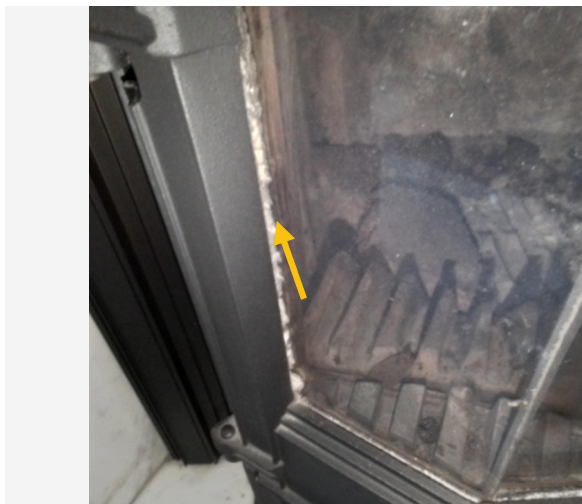
Het asbestmateriaal valt onder de mijlpaal van 2034.

| Eindbeoordeling materiaalisico | Laag materiaalisico en/of verlaagde kans op vezelvrijgave |

| Gebondenheid | Categorie 3: niet-hechtgebonden met weinig of geen matrix |
| Asbestsoort (vezeltype) | Crocidoliet aanwezig |
| Asbestconcentratie | Hoog ( $\geq 50\%$ ) |
| Afschermingsgraad van het gehele materiaal | Enkel randen niet afgeschermd maar geen contact met binnenluchtstromen |
| Toestand van het materiaal | Licht beschadigd, licht verweerd. Intact calciumsilicaatmateriaal of categorie III 'gebondenheid' |

| Beschrijving | Asbestkoord |
| Hoeveelheid (lengte - omtrek - aantal) | • 0,30 m - 0,20 cm - 1 stuk |

- Verwijder dit asbestmateriaal zo snel mogelijk. Volg de toestand goed op.
- Voer bijkomende staalname(s) uit.

- Eenvoudige handelingen: mag via doe-het-zelf of door werknemer(s) met opleidingsattest eenvoudige handelingen  
Betreft een niet hechtgebonden toepassing in een licht verweerde staat met een laag risico op vezelvrijgave. De toepassing zorgvuldig verwijderen, zonder wijzigingen aan te brengen in de huidige toestand van het materiaal. De toepassing niet breken en/of beschadigen. Verwijder de toepassing a.d.h.v. eenvoudige handelingen en voorzie de nodige PBM's zoals ademhalingsmasker met een P3-filter, Tyvec categorie 3 type 5-6, schoeisel moet volledig gesloten zijn, wegwerphandschoenen. Opleid personeel wordt aanbevolen. Het asbestmateriaal moet worden verpakt in twee lagen van luchtdichte, stevige plastic zakken of folie aandienen bij het gemeentelijk recyclagepark. Deze dienen gemarkeerd te zijn met een waarschuwingsetiket. Voor verder advies kan je een kijkje nemen op de site van OVAM. ([www.asbestinfo.be](http://www.asbestinfo.be)), (<https://www.certificatie-asbestattest.be/nl/het-formuleren-van-een-motivatief-voor-de-verwijderingstechnieken>).

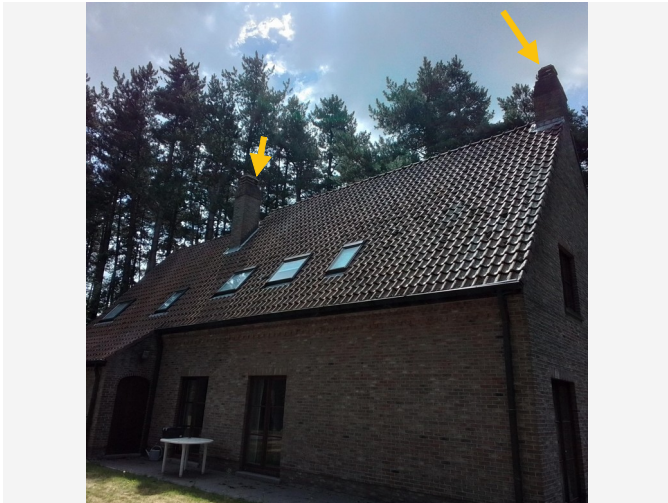
Situeringsfoto

**Reden:** Het te onderzoeken materiaal situeert zich hoger dan 3,50 m te rekenen vanaf een veilige ondergrond

**Uitleg van de asbestdeskundige:** De schouwen zijn afgewerkt langs binnen en hoger dan 3m50 langs de buitenkant.

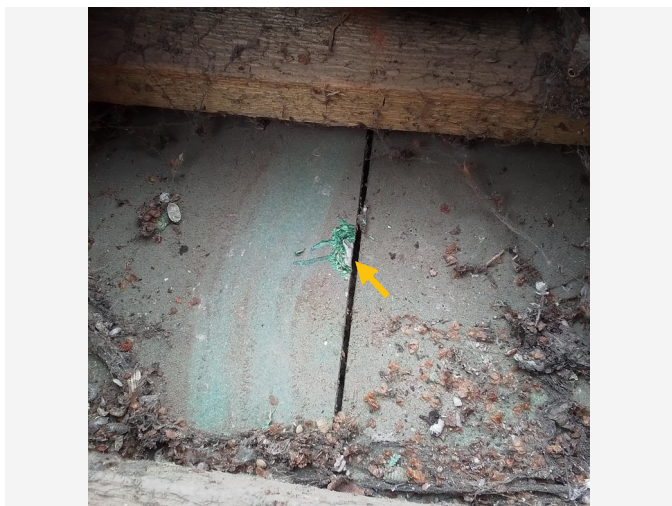
Vrije foto

Onderdak bestaat uit hout met isomoplaten eronder.

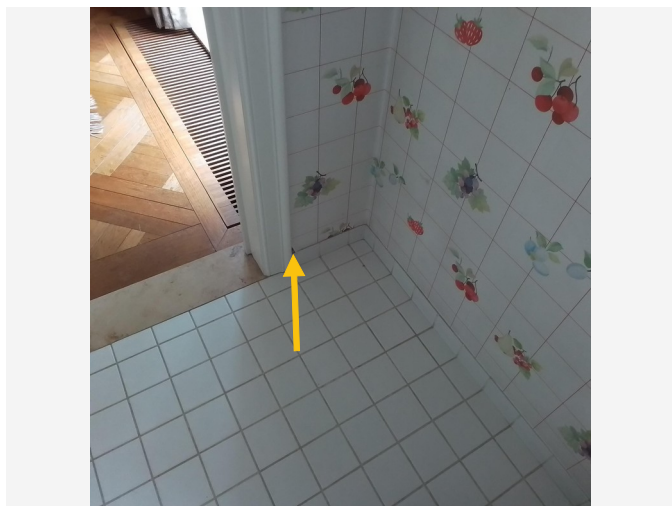
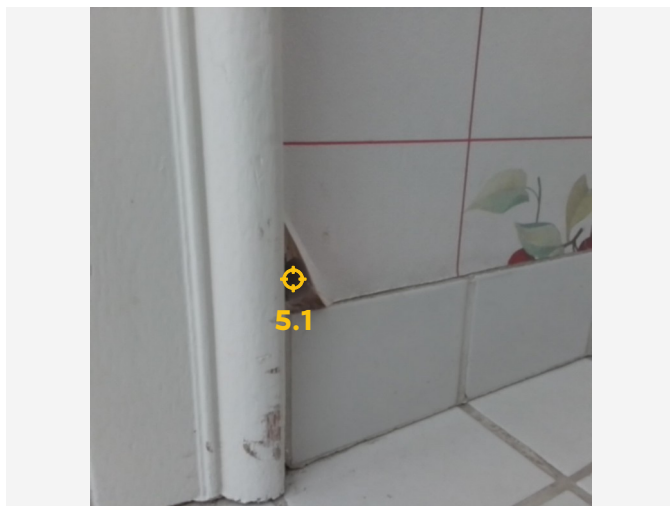
## Fiche 5: Pleisterwerk wanden

Geen asbest

| # | Type | Referentie | Resultaat |
|---|---|---|---|
| 5.1 | Mengmonster | MM01 | Geen asbest |

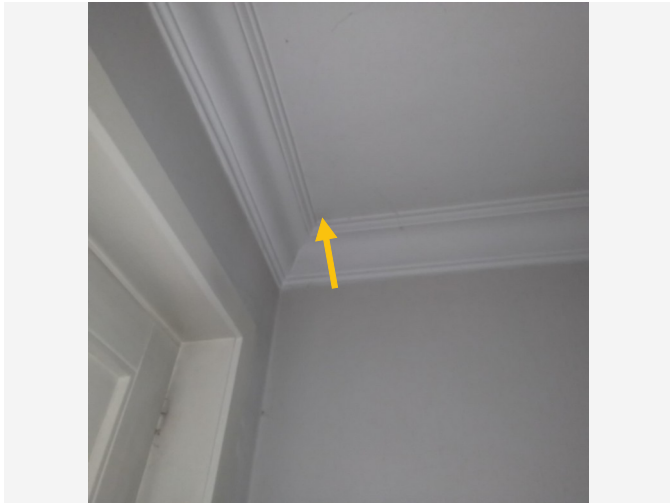
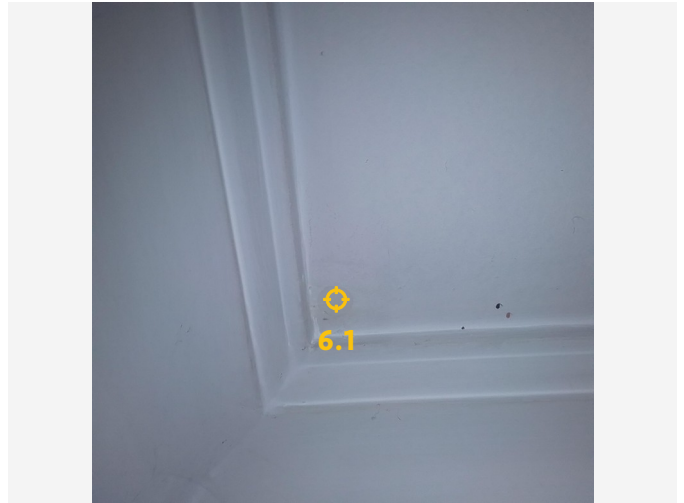
## Fiche 6: Pleisterwerk plafond

Geen asbest

| # | Type | Referentie | Resultaat |
|---|---|---|---|
| 6.1 | Mengmonster | MM02 | Geen asbest |
