# Asbestinventarisatattest

Lavendelstraat 23, 9000 Gent

Attestnummer : 20250627-000256.000

Uitgegeven op : 27.06.2025

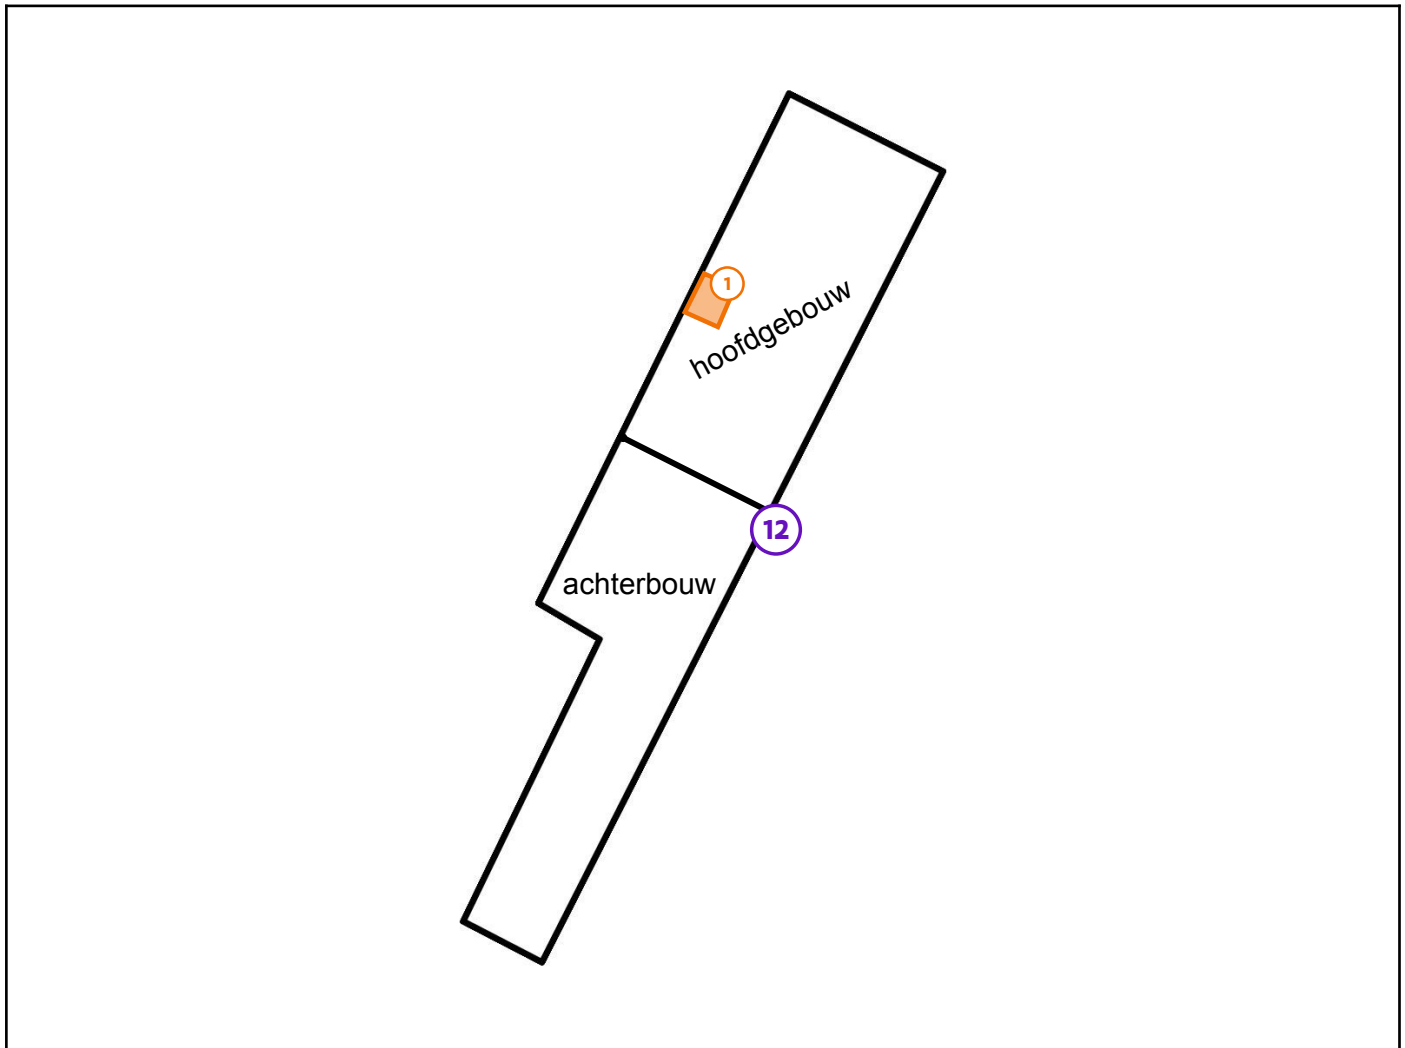
## Plan 1.10: Hoofdgebouw - schouwen

| Beschrijving | Type | Actie |
|---|---|---|
| 1. Schouwkokker | Asbestmateriaal | <a href="#">Verwijderen</a> |
| 12. Schouwkokker burenen | Advies | - |

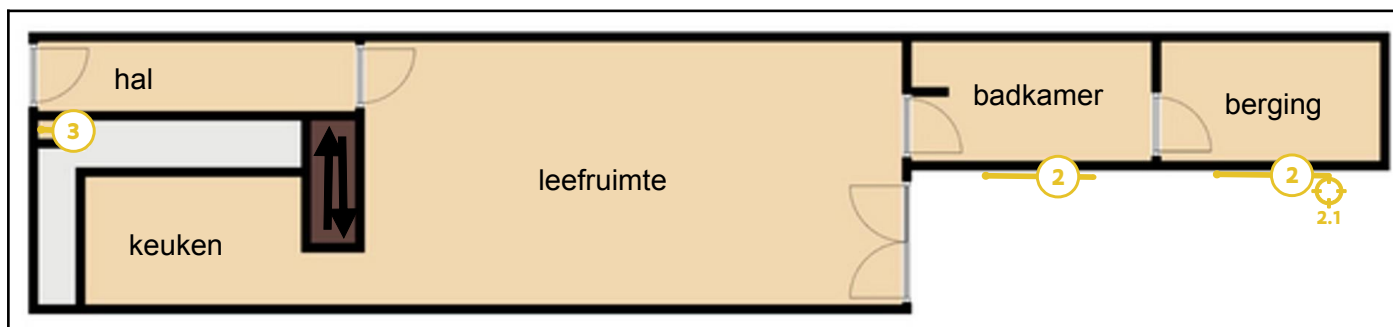
## Plan 1.11: Gelijkvloers - toepassingen

| Beschrijving | Type | Actie |
|---|---|---|
| 2. Vensterbank achteraan - volle dekstenen | Asbestmateriaal | Zorgvuldig beheren |
| 3. Zwarte Bakeliet aan de elektriciteit | Asbestmateriaal | Zorgvuldig beheren |

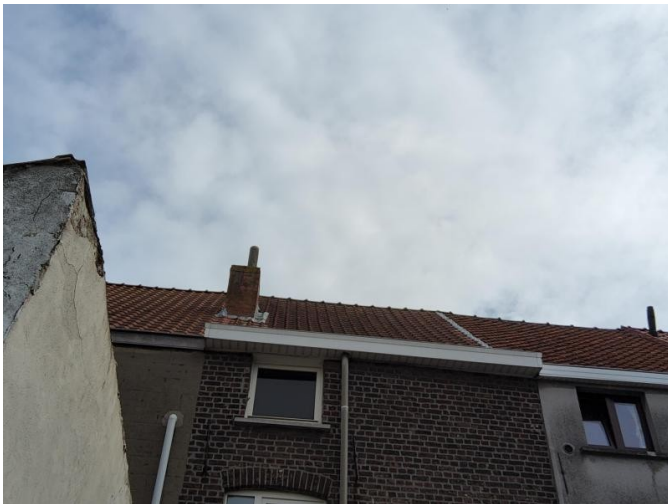
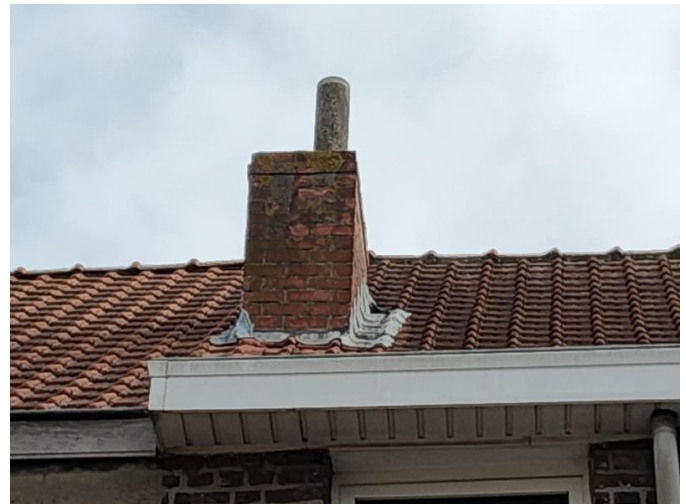
## Conclusie

Het asbestmateriaal valt onder de mijlpaal van 2034.

| Eindbeoordeling materiaalarisico | Verhoogd materiaalarisico en/of verhoogde kans op vezelvrijgave |

| Asbestsoort (vezeltype) | Crocidoliet aanwezig |
| Toestand van het materiaal | Matig beschadigd, matig verweerd |

| Beschrijving | Schouwkokker |
| Asbestmateriaal | Rookgaskanaal |

- Zorg voor een veilig beheer en verwijder dit asbestmateriaal wanneer het bij werken eenvoudig bereikbaar wordt. Controleer de toestand jaarlijks op wijzigingen.
- Voer bijkomende staalname(s) uit.

- Methodiek verwijderingsmethodes worden achteraan in het attest verder toegelicht.
- Eenvoudige handelingen: enkel door erkend asbestverwijderaar
  - De asbesthoudende schouwkokker wordt best verwijderd bij nieuwe renovatiewerken. De schouwkokker is een hechtgebonden toepassing in oorsprong.

- Deze toepassing (kokker) kan via eenvoudige handeling verwijderd worden door een professional (werknemer) die beschikt over het opleidingsattest 'Asbestverwijdering eenvoudige handelingen'. Omwille van de hoogte wordt dit best gedaan door een aannemer/dakwerker met opleiding "eenvoudige handelingen" of een erkend asbestverwijderaar.

- De toepassing ("Schouwkokker") dienen onder constante verneveling (fixeermiddel) zorgvuldig te worden losgemaakt. Het verwijderen ervan moet gebeuren zonder te schuren / breken & afgevoerd te worden in afvalzakken bestemd voor asbest. Hechtgebonden materialen in goede staat, kunnen naar het containerpark worden gebracht.

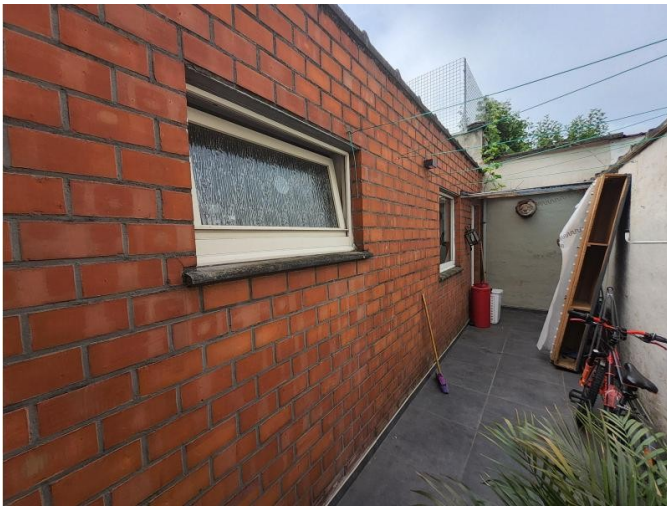
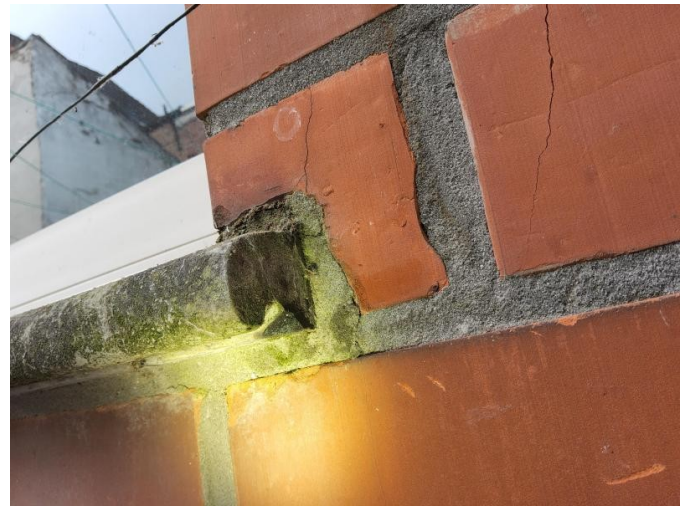
### Conclusie

Het asbestmateriaal valt onder de mijlpaal van 2040.

| Eindbeoordeling materiaalarisico | Laag materiaalarisico en/of verlaagde kans op vezelvrijgave |

| Asbestsoort (vezeltype) | Alleen chrysotiel |
| Toestand van het materiaal | Licht beschadigd, licht verweerd. Intact calciumsilicaatmateriaal of categorie III 'gebondenheid' |

| # | Type | Referentie | Resultaat |
|---|---|---|---|
| 2.1 | Puntmonster | Staal 5 | Chrysotiel |

| Beschrijving | Vensterbank achteraan - volle dekstenen |

- Verwijder dit asbestmateriaal zo snel mogelijk. Volg de toestand goed op.

- Eenvoudige handelingen: mag via doe-het-zelf of door werknemer(s) met opleidingsattest eenvoudige handelingen
  - Deze toepassing "Volle Dekstenen" kan via eenvoudige handeling verwijderd worden door een professional die beschikt over het opleidingsattest 'Asbestverwijdering eenvoudige handelingen' of een erkend asbestverwijderaar.
  - De holle dekstenen dienen te worden verwijderd door het omringend metselwerk los te maken zonder de dekstenen zelf te beschadigen. Niet in stukken breken en zo weinig mogelijk de toepassing bewerken zodat er zo weinig mogelijk vezelvrijgave is.
  - Het asbesthoudend materiaal dubbel verpakken in zakken bedoeld voor asbest en afvoer naar een geschikt containerpark.
  - Bij het verwijderen moet steeds rekening worden gehouden met alle milieu- en veiligheidsvoorschriften. Zoals vermeld op de website van de OVAM en CODEX boek VI titel 3.

- De holle dekstenen dienen te worden verwijderd door het omringend metselwerk los te maken zonder de dekstenen zelf te beschadigen (opgelet, de mastiek zal ook mee moeten verwijderd worden. Niet in stukken breken en zo weinig mogelijk de toepassing bewerken zodat er zo weinig mogelijk vezelvrijgave is.

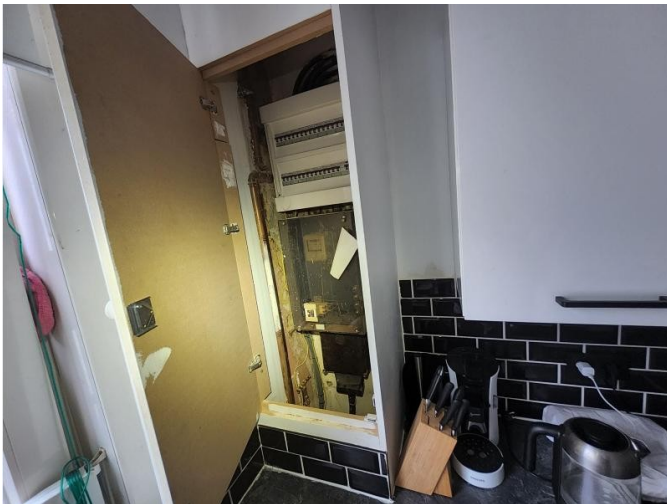
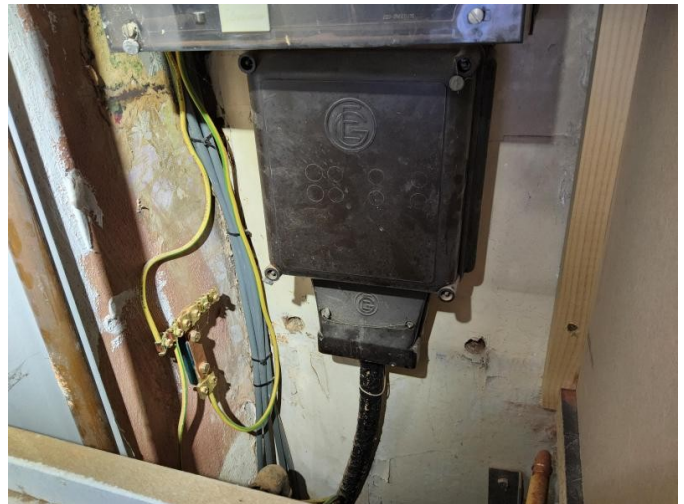
### Conclusie

Het asbestmateriaal valt onder de mijlpaal van 2040.

- Verwijder dit asbestmateriaal zo snel mogelijk. Volg de toestand goed op.
- Voer bijkomende staalname(s) uit.

- Eenvoudige handelingen: mag via doe-het-zelf of door werknemer(s) met opleidingsattest eenvoudige handelingen
  - Voorzichtigheid dient geboden te worden met elektriciteitskasten & oudere zwarte/witte stopcontacten in Bakeliet. Bakeliet kan mogelijks asbestvezels bevatten. In het kader van een niet-destructief onderzoek kon geen staalname worden genomen van het materiaal (mogelijks onder spanning). Indien de aanwezigheid van asbest is aangetoond kan dit via kan via eenvoudige handeling.

- Deze toepassing (""Bakeliet'") is een hechtgebonden materiaal en kan via eenvoudige handeling verwijderd worden door doe-het-zelf of een professional die beschikt over het opleidingsattest 'Asbestverwijdering eenvoudige handelingen'.

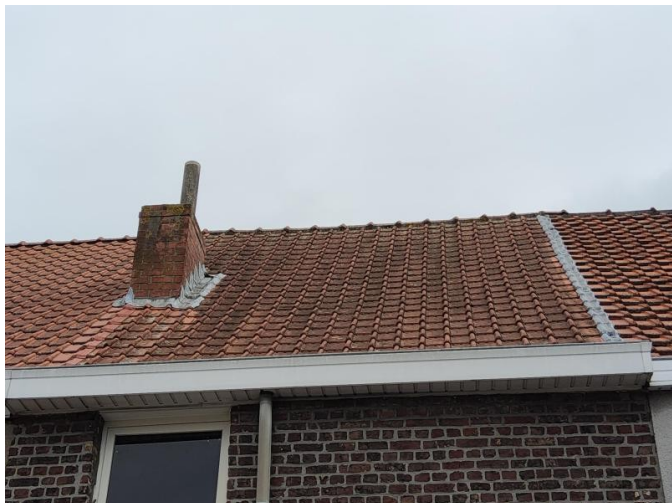
## Fiche 4: Onderdak niet zichtbaar - Pannen dakbedekking

Beperking

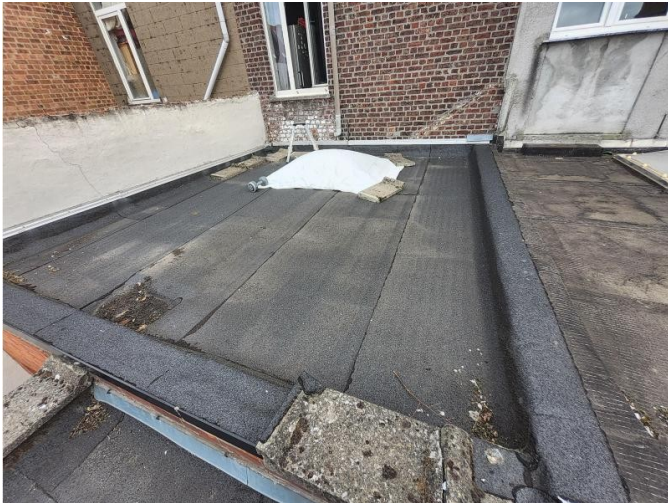
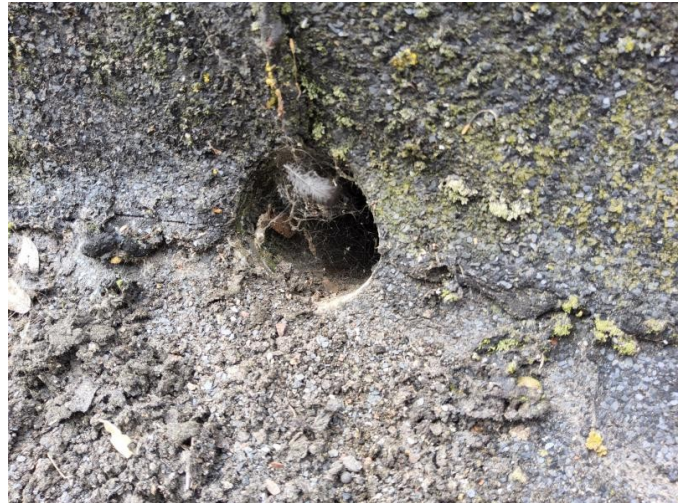
## Fiche 21: Plat dak roofing

Geen asbest

| Opmerking | <p>Het plat dak van de woning zou recenter vernieuwd zijn in z'n geheel.</p> <p>Deze oppervlakte, volumes en gewichten zijn niet gemeten, maar geschat op basis van een benadering van de aanwezige roofing (de opgegeven hoeveelheden mogen niet gebruikt worden als maatstaf voor heffingen). Om gevolgschade en lekkages te voorkomen en niet destructief te werk te gaan, is alleen de toplaag bemonsterd. We kunnen geen uitspraak doen over de onderliggende lagen. Bij renovatie of sloop dient er een destructief onderzoek uitgevoerd te worden van de roofing.</p> |
