# Asbestinventarisatetest

Wolvenstraat 40, 9700 Oudenaarde

Attestnummer : 20250605-000364.002

**Niet-asbestveilig**

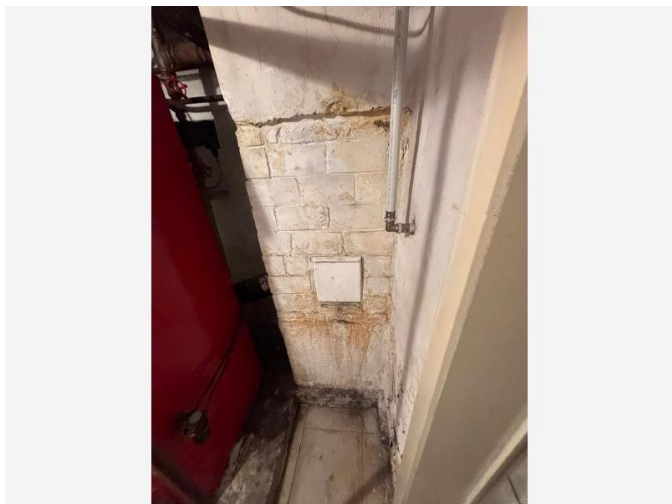
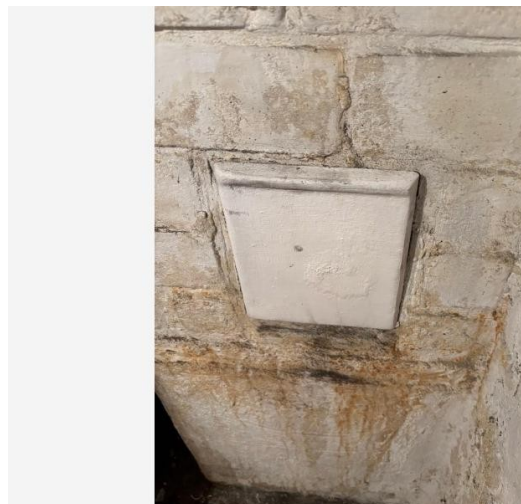
| Eindbeoordeling materiaalrisico | Verhoogd materiaalrisico en/of verhoogde kans op vezelvrijgave |

| Asbestsoort (vezeltype) | Crocidoliet aanwezig |
| Toestand van het materiaal | Licht beschadigd, licht verweerd. Intact calciumsilicaatmateriaal of categorie III 'gebondenheid' |

| Beschrijving | Terugslag klep |
| Asbestmateriaal | Brandwerende afsluiting (prefab geheel) - (vlinder)klep |

Verwijderen

- Zorg voor een veilig beheer. Vermijd het beschadigen van het asbestmateriaal. Controleer de toestand jaarlijks op wijzigingen.
- Voer bijkomende staalname(s) uit.

- Eenvoudige handelingen: mag via doe-het-zelf of door werknemer(s) met opleidingsattest eenvoudige handelingen  
Deze hechtgebonden toepassing kan je zelf verwijderen. Surf naar de site van OVAM (<https://ovam.vlaanderen.be/wie-mag-wat-verwijderen>) voor tips. Draag PBM's zoals een FFP3 masker, latex handschoenen, een wegwerpovertel type 5/6 en HEPA stofzuiger bij verwijdering en zorg ervoor dat deze heel blijft. zie volgende linken: (<https://ovam.vlaanderen.be/asbest-correct-verwijderen> & <https://ovam.vlaanderen.be/voorzorgsmaatregelen-bij-asbestverwijdering>). Maak gebruik van asbest afvalzakken voor het afval (te verkrijgen bij alle DIY winkels) en laat ophalen door geregistreerd asbest inzamelaar of de gemeente. Je kan hechtgebonden toepassingen ook zelf naar het recyclagepark brengen maar hier staan er ook beperkingen op. surf hiervoor naar <https://ovam.vlaanderen.be/asbestafval>-afvoeren voor meer uitleg.

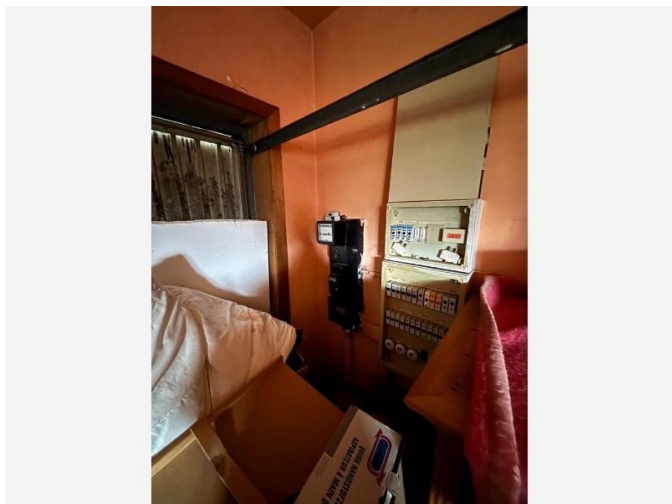
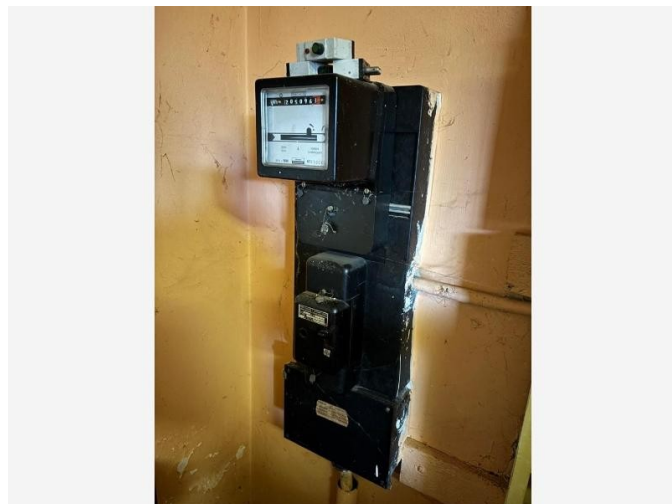
| Eindbeoordeling materiaalrisico | Verhoogd materiaalrisico en/of verhoogde kans op vezelvrijgave |

| Asbestsoort (vezeltype) | Crocidoliet aanwezig |
| Toestand van het materiaal | Licht beschadigd, licht verweerd. Intact calciumsilicaatmateriaal of categorie III 'gebondenheid' |

| Beschrijving | Bakeliet |
| Asbestmateriaal | Plaat, paneel, tablet - Type Bakeliet |

Verwijderen

- Zorg voor een veilig beheer. Vermijd het beschadigen van het asbestmateriaal. Controleer de toestand jaarlijks op wijzigingen.
- Voer bijkomende staalname(s) uit.

- Eenvoudige handelingen: mag via doe-het-zelf of door werknemer(s) met opleidingsattest eenvoudige handelingen  
Deze hechtgebonden toepassing kan je zelf verwijderen. Surf naar de site van OVAM (<https://ovam.vlaanderen.be/wie-mag-wat-verwijderen>) voor tips. Draag PBM's zoals een FFP3 masker, latex handschoenen, een wegwerpovertal type 5/6 en HEPA stofzuiger bij verwijdering en zorg ervoor dat deze heel blijft. zie volgende linken: (<https://ovam.vlaanderen.be/asbest-correct-verwijderen> & <https://ovam.vlaanderen.be/voorzorgsmaatregelen-bij-asbestverwijdering>). Maak gebruik van asbest afvalzakken voor het afval (te verkrijgen bij alle DIY winkels) en laat ophalen door geregistreerd asbest inzamelaar of de gemeente. Je kan hechtgebonden toepassingen ook zelf naar het recyclagepark brengen maar hier staan er ook beperkingen op. surf hiervoor naar <https://ovam.vlaanderen.be/asbestafval>-afvoeren voor meer uitleg.

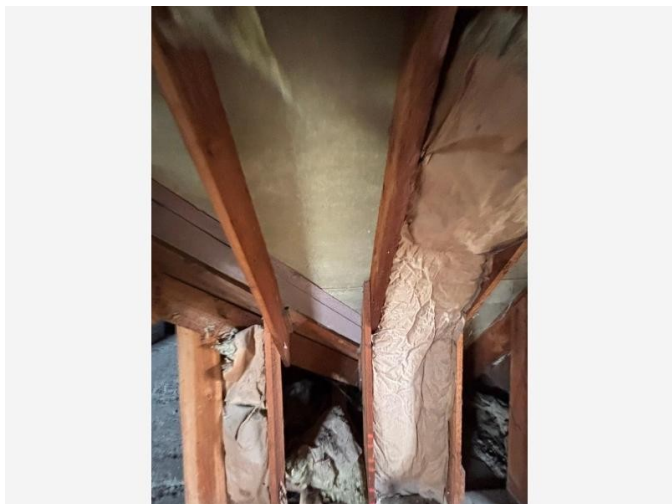
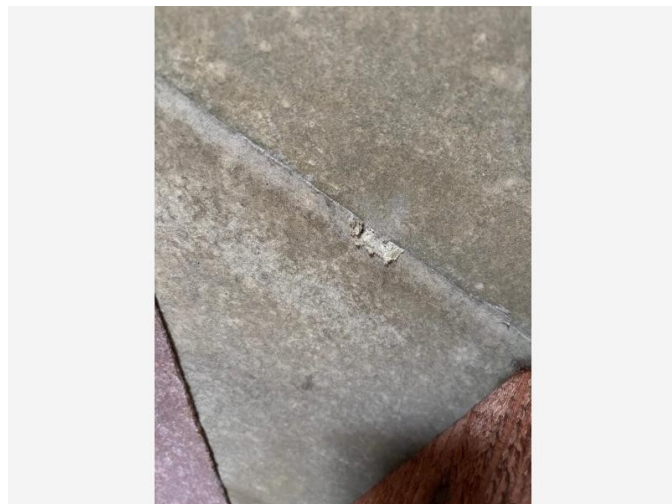
| Eindbeoordeling materiaalisico | Laag materiaalisico en/of verlaagde kans op vezelvrijgave |

| Asbestsoort (vezeltype) | Alleen chrysotiel |

| # | Type | Referentie | Resultaat |
|---|---|---|---|
| 3.1 | Puntmonster | ODB-003 | Chrysotiel |

| Beschrijving | Onderdak |
| Asbestmateriaal | Plaat, paneel, tablet - Type Menuiserie |

Zorgvuldig beheren

- Zorg voor een veilig beheer. Vermijd het beschadigen van het asbestmateriaal. Controleer de toestand jaarlijks op wijzigingen.

- Eenvoudige handelingen: mag via doe-het-zelf of door werknemer(s) met opleidingsattest eenvoudige handelingen  
Deze hechtgebonden toepassing kan je zelf verwijderen. Surf naar de site van OVAM (<https://ovam.vlaanderen.be/wie-mag-wat-verwijderen>) voor tips. Draag PBM's zoals een FFP3 masker, latex handschoenen, een wegwerpoverall type 5/6 en HEPA stofzuiger bij verwijdering en zorg ervoor dat deze heel blijft. zie volgende linken: (<https://ovam.vlaanderen.be/asbest-correct-verwijderen> &

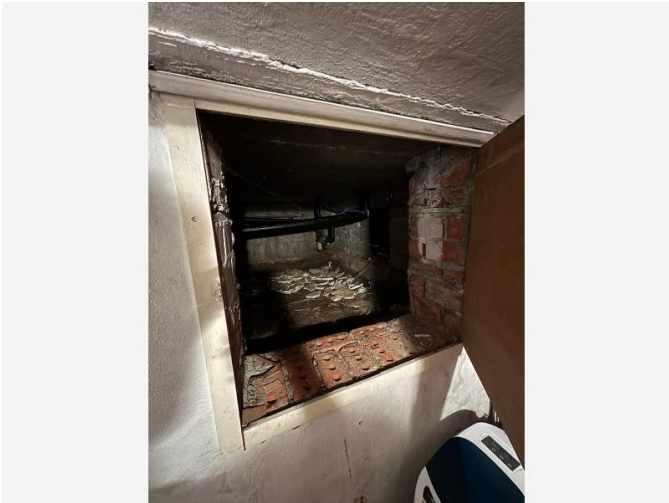
#### Permanente beperking

**Reden:** Er is geen volledige risicobeoordeling mogelijk

**Uitleg van de asbestdeskundige:** De kruipkelder is lager dan 1,5M hoogte waardoor deze buiten het inspectie gebied valt.

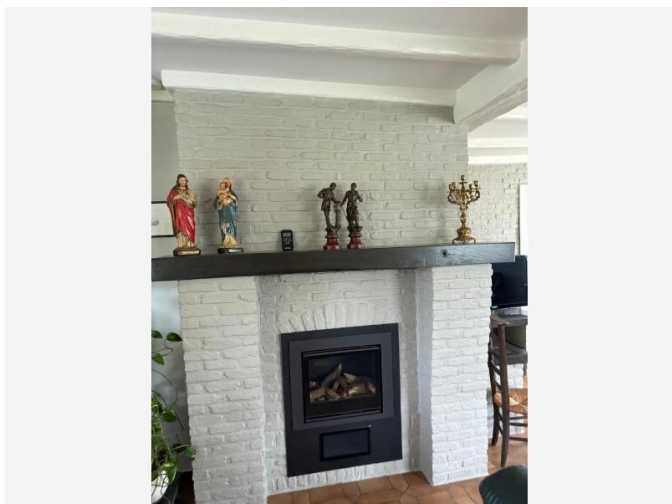
#### Tijdelijke beperking

**Reden:** Het te onderzoeken materiaal situeert zich hoger dan 3,50 m te rekenen vanaf een veilige ondergrond

**Uitleg van de asbestdeskundige:** Mogelijks is er een asbesthoudend rookgaskanaal aanwezig. Door de niet-destructieve aard van het onderzoek is het niet mogelijk om te weten wat er zich in de schouw bevindt. De enigste mogelijkheid om dit effectief te inspecteren is via het gebruik van een hoogte werker maar dit valt niet binnen het redelijk gebruik van fondsen en tijd voor het asbestonderzoek.

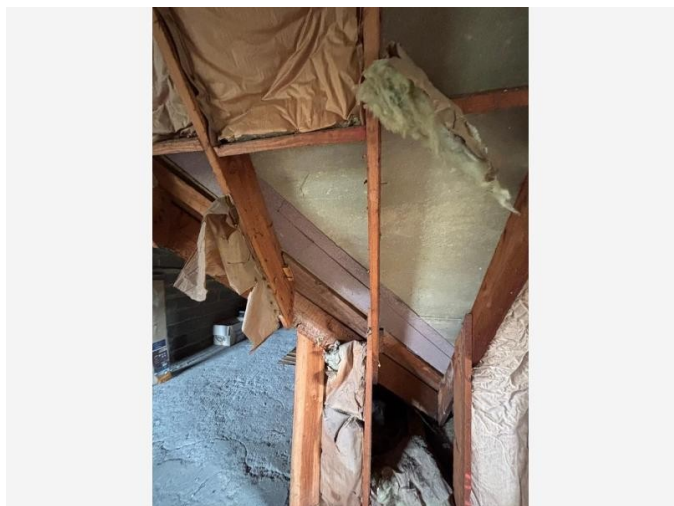
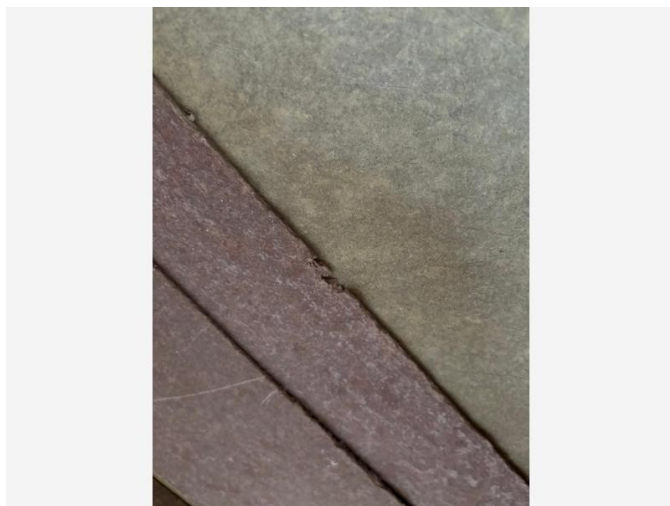
Geen asbest

| # | Type | Referentie | Resultaat |
|---|---|---|---|
| 9.1 | Mengmonster | ODB-004 | Geen asbest |

| Beschrijving | Onderdak 2 |

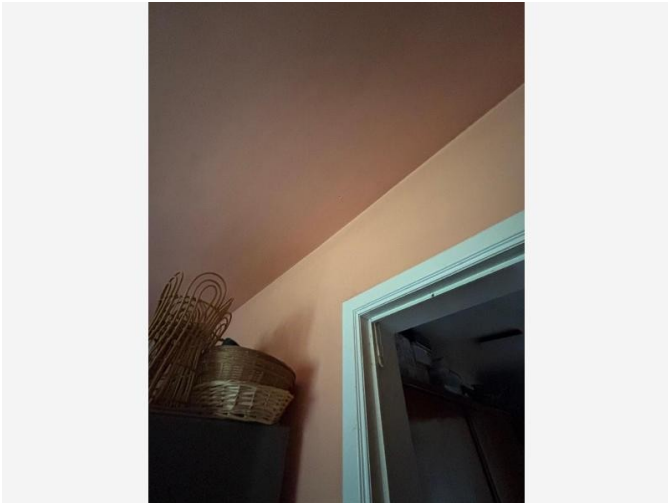
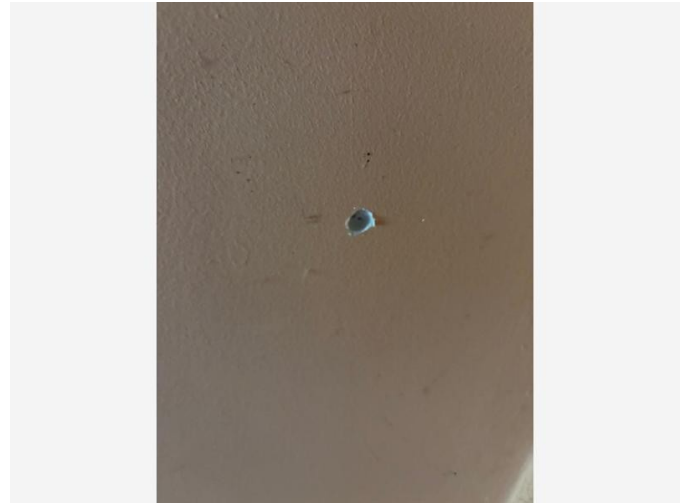
## Fiche 10: pleisterwerk plafond

Geen asbest

| # | Type | Referentie | Resultaat |
|---|---|---|---|
| 10.1 | Mengmonster | ODB-002 | Geen asbest |

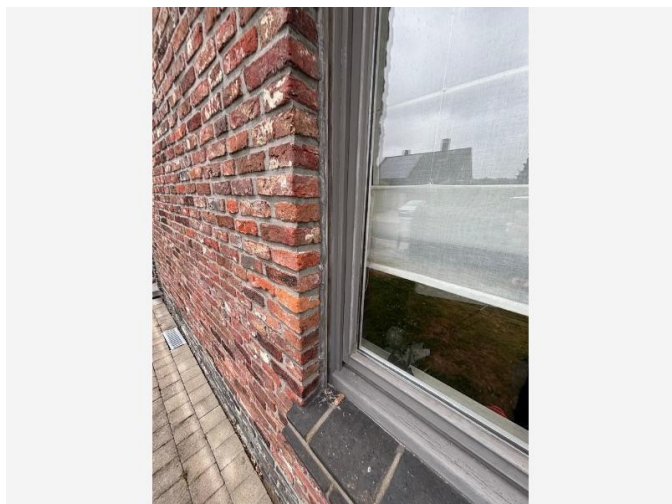
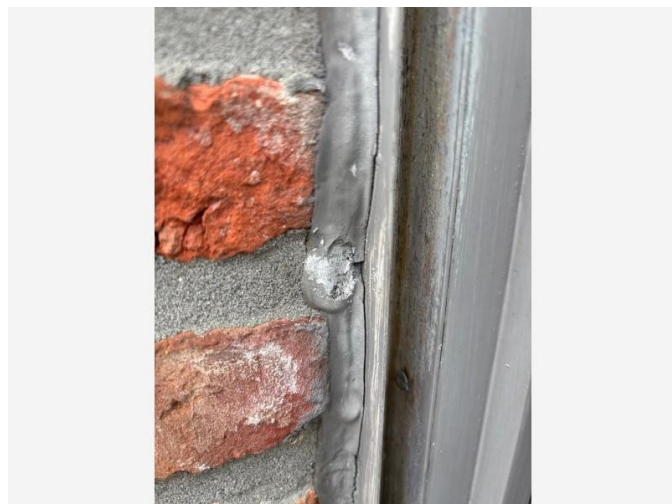
## Fiche 11: mastiek

Geen asbest

| # | Type | Referentie | Resultaat |
|---|---|---|---|
| 11.1 | Mengmonster | ODB-007 | Geen asbest |

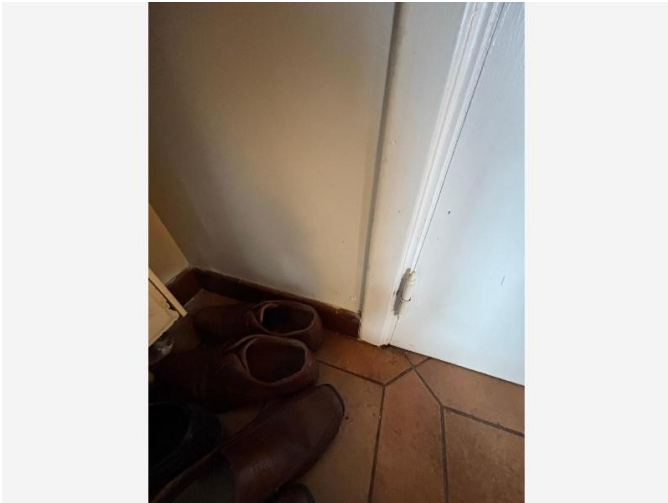
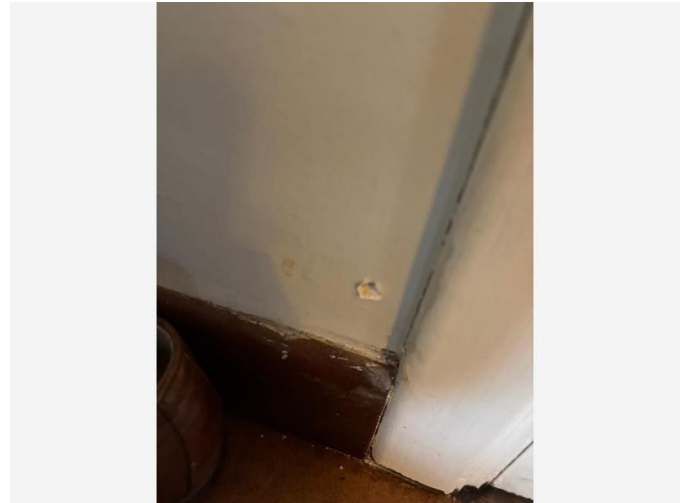
## Fiche 12: Pleisterwerk wand

Geen asbest

| # | Type | Referentie | Resultaat |
|---|---|---|---|
| 12.1 | Mengmonster | ODB-001 | Geen asbest |

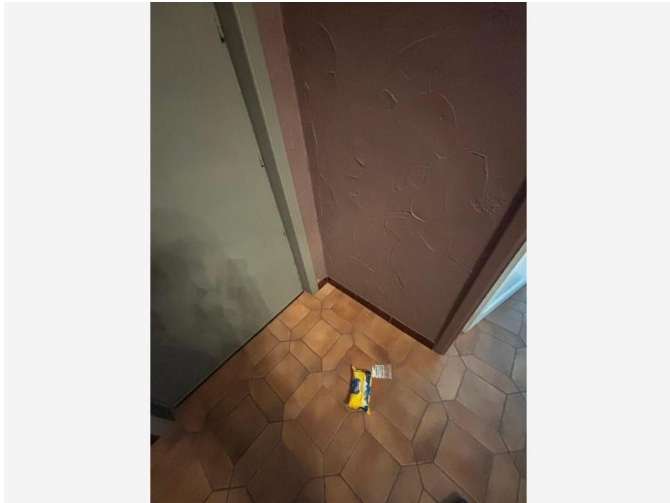
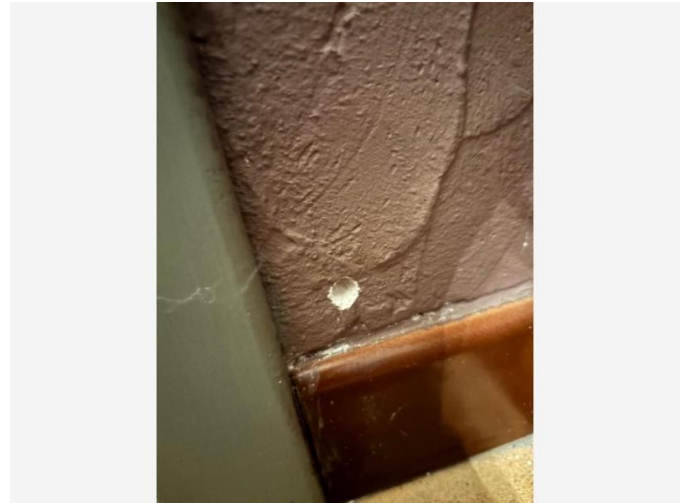
## Fiche 13: Ruw pleisterwerk

Geen asbest

| # | Type | Referentie | Resultaat |
|---|---|---|---|
| 13.1 | Puntmonster | ODB-005 | Geen asbest |

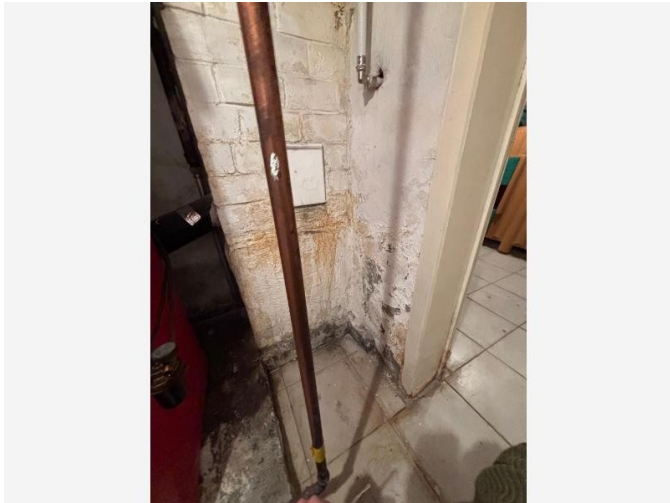
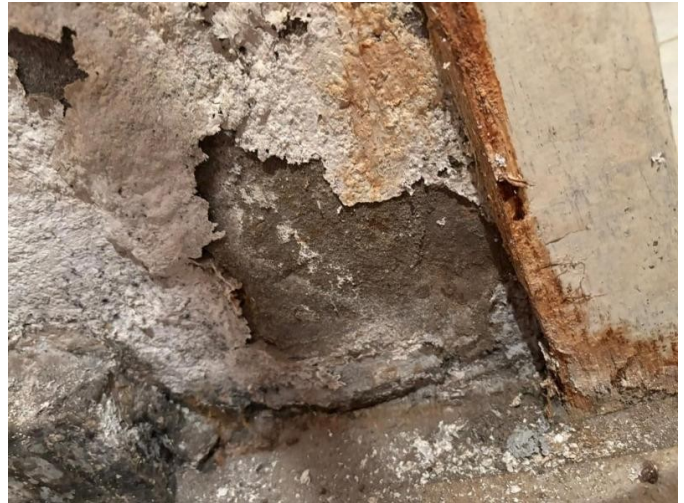
## Fiche 14: Cement smeerlaag kelder

Geen asbest
