# Asbestinventarisatetest

Félix Wittouckstraat 43, 1600 Sint-Pieters-Leeuw

Attestnummer : 20250704-000230.000

Uitgegeven op : 04.07.2025

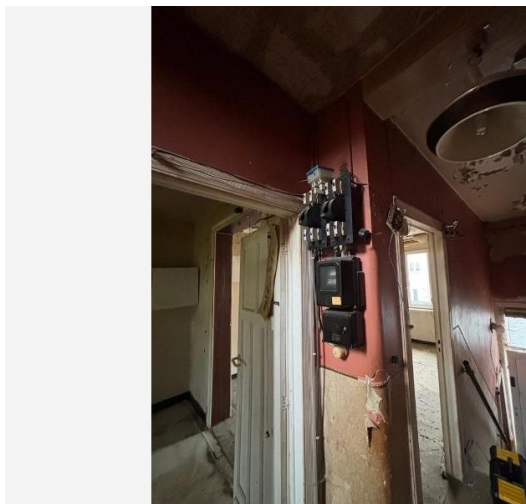
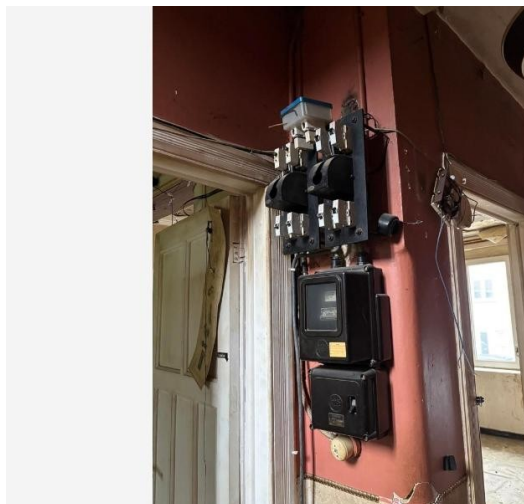
Overzichtsfoto

Detailfoto

| Eindbeoordeling materiaalrisico | Verhoogd materiaalrisico en/of verhoogde kans op vezelvrijgave |

| Asbestsoort (vezeltype) | Crocidoliet aanwezig |
| Asbestconcentratie | Laag (< 50%) |
| Afschermingsgraad van het gehele materiaal | Geheel of deels (ook) vrij aan de binnenlucht |
| Toestand van het materiaal | Licht beschadigd, licht verweerd. Intact calciumsilicaatmateriaal of categorie III 'gebondenheid' |

| Beschrijving | Bakeliet |
| Asbestmateriaal | Plaat, paneel, tablet - Type Bakeliet |

Het asbestmateriaal valt onder de mijlpaal van 2040.

Verwijderen

- Zorg voor een veilig beheer. Vermijd het beschadigen van het asbestmateriaal. Controleer de toestand jaarlijks op wijzigingen.
- Voer bijkomende staalname(s) uit.

- Eenvoudige handelingen: mag via doe-het-zelf of door werknemer(s) met opleidingsattest eenvoudige handelingen  
Deze hechtgebonden toepassing kan je zelf verwijderen. Surf naar de site van OVAM (<https://ovam.vlaanderen.be/wie-mag-wat-verwijderen>) voor tips. Draag PBM's zoals een FFP3 masker, latex handschoenen, een wegwerpovertal type 5/6 en HEPA stofzuiger bij verwijdering en zorg ervoor dat deze heel blijft. zie volgende linken: (<https://ovam.vlaanderen.be/asbest-correct-verwijderen> & <https://ovam.vlaanderen.be/voorzorgsmaatregelen-bij-asbestverwijdering>). Maak gebruik van asbest afvalzakken voor het afval (te verkrijgen bij alle DIY winkels) en laat ophalen door geregistreerd asbest inzamelaar of de gemeente. Je kan hechtgebonden toepassingen ook zelf naar het recyclagepark brengen maar hier staan er ook beperkingen op. surf hiervoor naar <https://ovam.vlaanderen.be/asbestafval>-afvoeren voor meer uitleg.

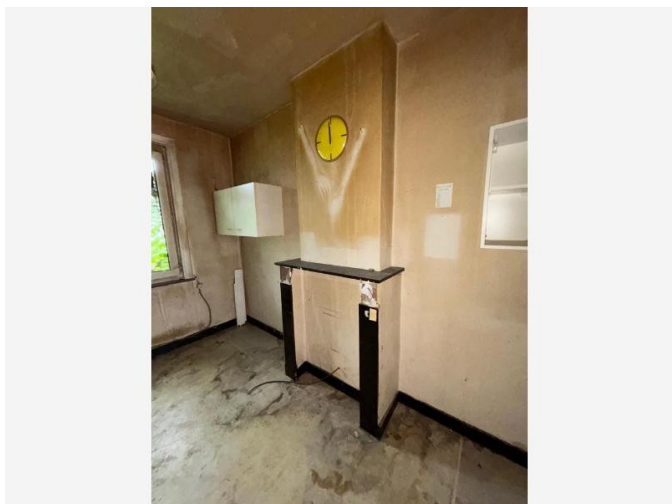
*Situeringsfoto*

**Reden:** Het te onderzoeken materiaal situeert zich hoger dan 3,50 m te rekenen vanaf een veilige ondergrond

**Uitleg van de asbestdeskundige:** Mogelijks is er een asbesthoudend rookgaskanaal aanwezig. Door de niet-destructieve aard van het onderzoek is het niet mogelijk om te weten wat er zich in de schouw bevindt. De enigste mogelijkheid om dit effectief te inspecteren is via het gebruik van een hoogte werker maar dit valt niet binnen het redelijk gebruik van fondsen en tijd voor het asbestonderzoek.

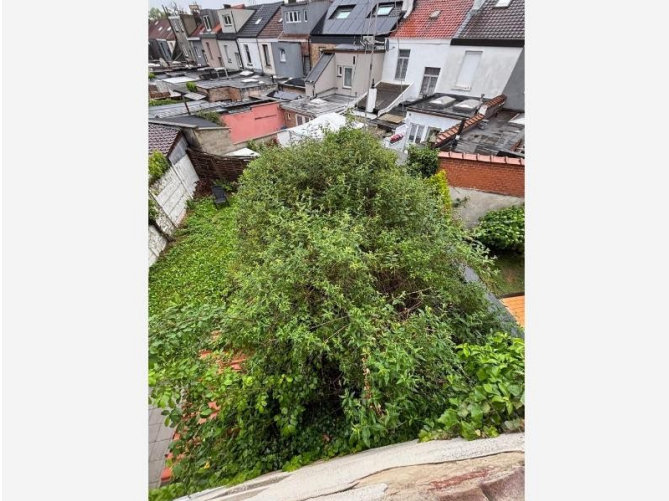
*Situeringsfoto*

**Reden:** Overwoekerende vegetatie

**Uitleg van de asbestdeskundige:** Zie foto

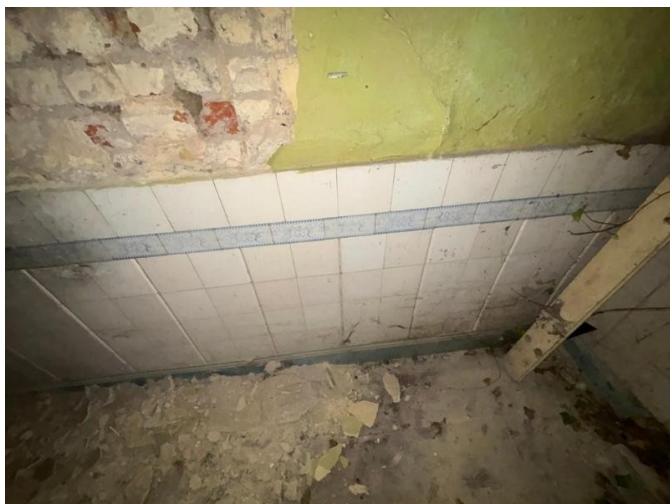
Vrije foto

Smeerlaag achter tegels kunnen asbest bevatten. Laat testen indien deze vrij komt te liggen.

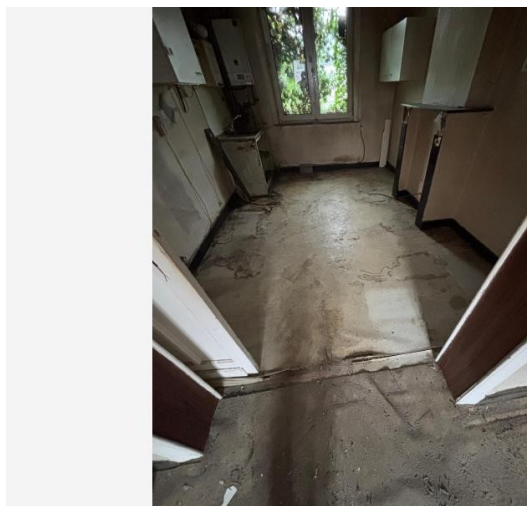
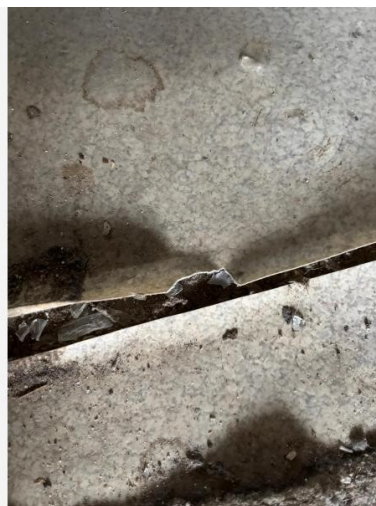
## Fiche 6: Vloerzeil 1

Geen asbest

| # | Type | Referentie | Resultaat |
|---|---|---|---|
| 6.1 | Puntmonster | ODB-003 | Geen asbest |

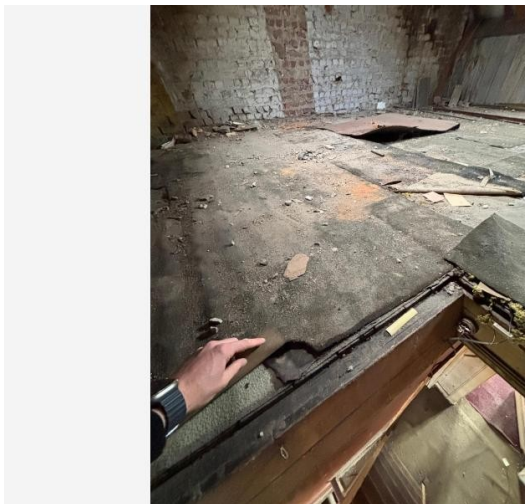
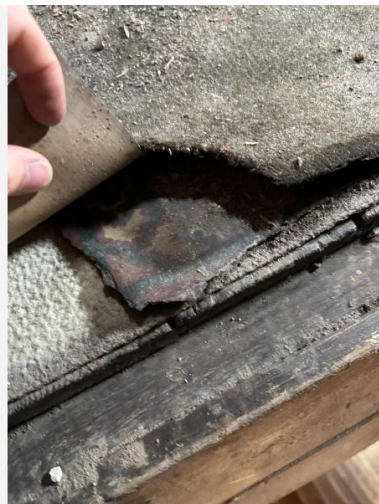
## Fiche 7: vloerzeil 2

Geen asbest

| # | Type | Referentie | Resultaat |
|---|---|---|---|
| 7.1 | Puntmonster | ODB-006 | Geen asbest |

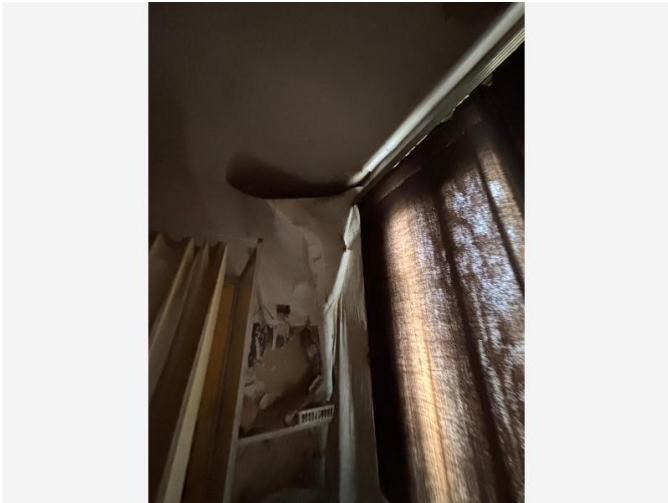
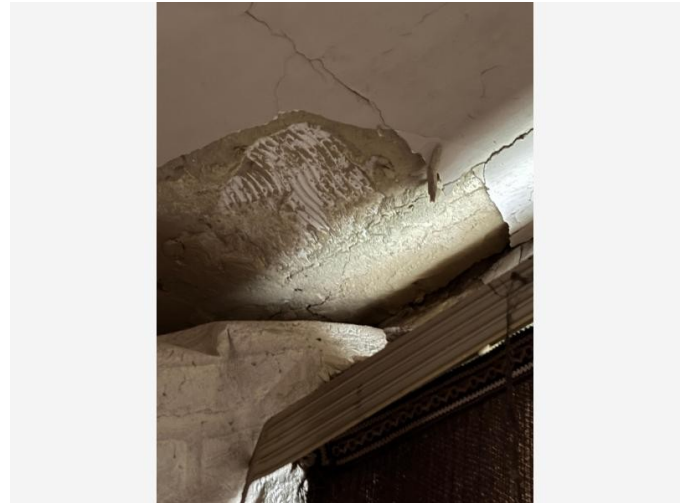
## Fiche 8: pleisterwerk plafond

Geen asbest

| # | Type | Referentie | Resultaat |
|---|---|---|---|
| 8.1 | Mengmonster | ODB-002 | Geen asbest |

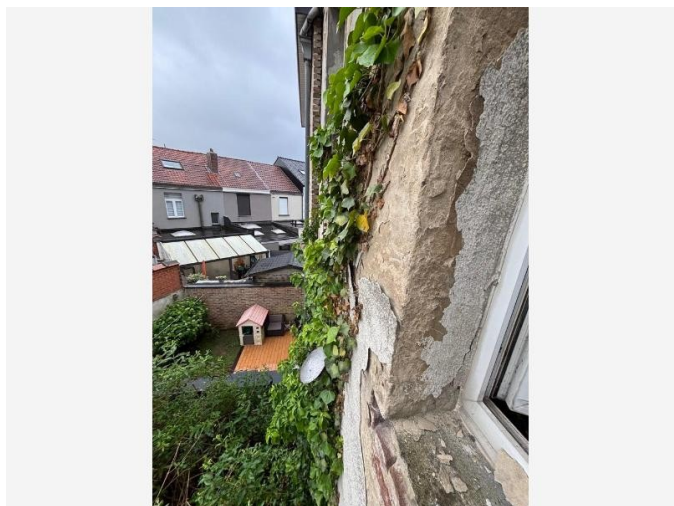
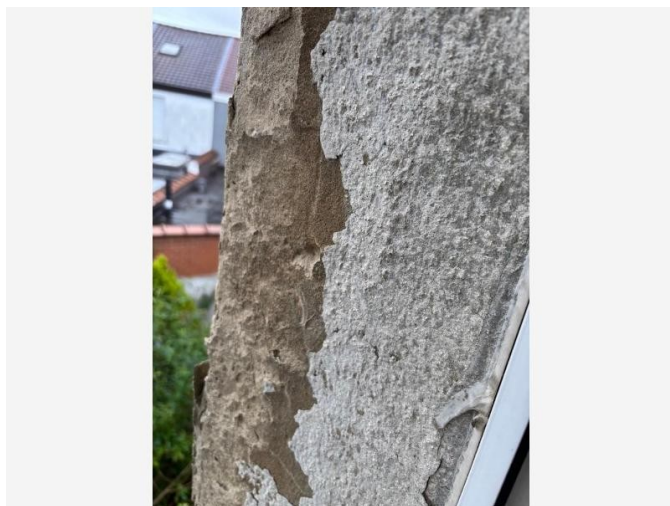
Geen asbest

| # | Type | Referentie | Resultaat |
|---|---|---|---|
| 9.1 | Puntmonster | ODB_004 | Geen asbest |

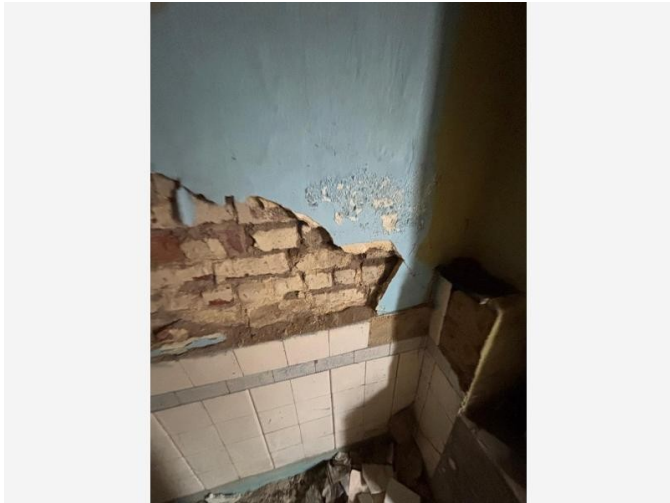
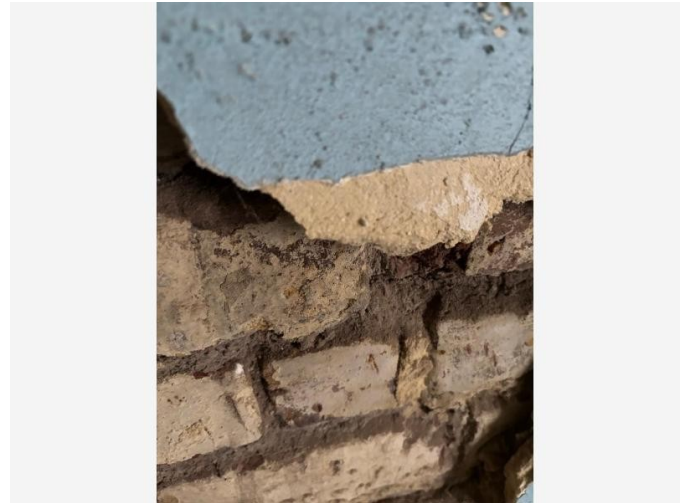
## Fiche 10: Pleisterwerk wand

Geen asbest

| # | Type | Referentie | Resultaat |
|---|---|---|---|
| 10.1 | Mengmonster | ODB-001 | Geen asbest |

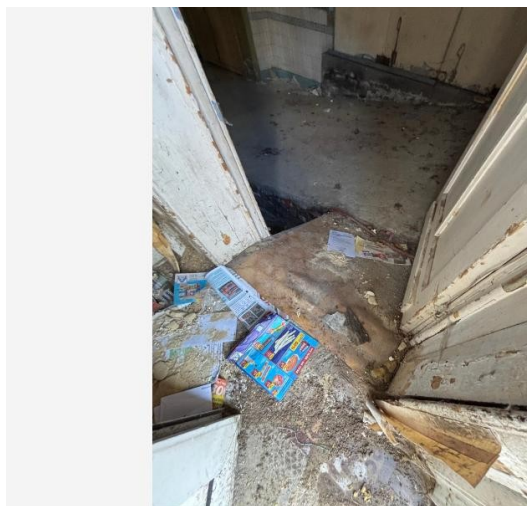
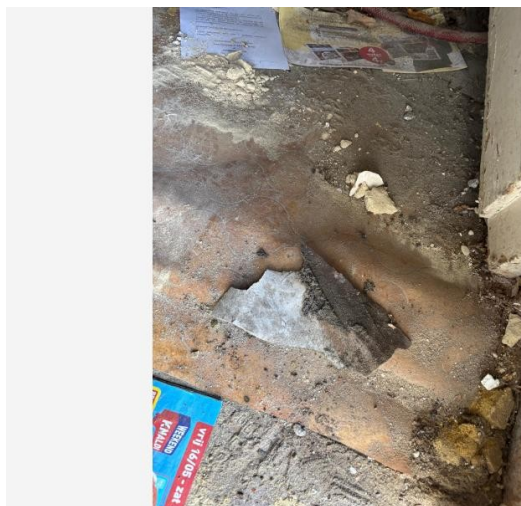
## Fiche 11: Vloerzeil laatste

Geen asbest

| # | Type | Referentie | Resultaat |
|---|---|---|---|
| 11.1 | Puntmonster | ODB-005 | Geen asbest |
