# Asbestinventarisatetest

Heirbaan 106, 1745 Opwijk

Attestnummer : **20250727-000022.000**

Uitgegeven op : **27.07.2025**

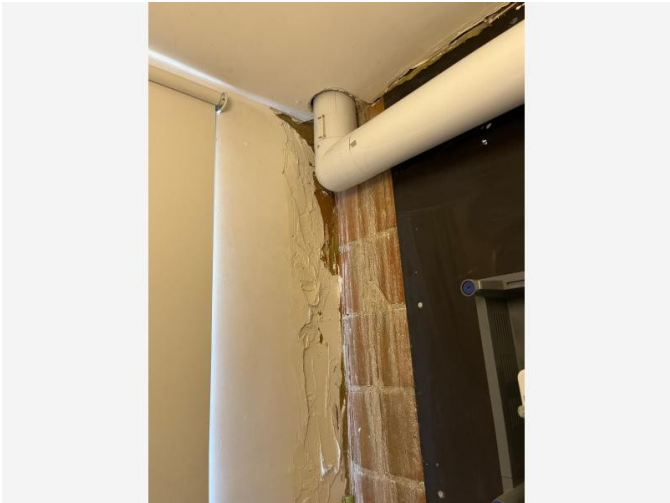
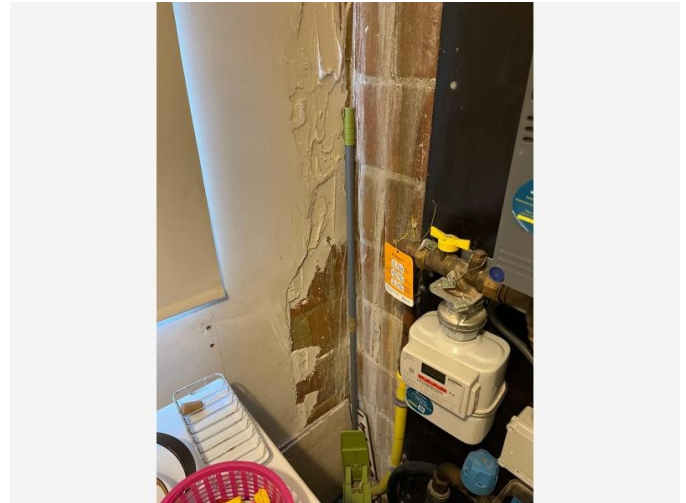
## Fiche 2: Bepleistering op de muren

Geen asbest

| Opmerking | <p>Deze oppervlakte is een berekende schatting . Er worden geen rechten verleend aan deze oppervlakten. De dikte is een schatting die voorkomt uit de monsterplaatsen en is daarom niet altijd representatief.</p> <p>Alle zichtbare plaatsten zijn nieuwe pleister/ binnenmuren zijn allen nieuwe muren of de pleister werd verwijderd</p> |

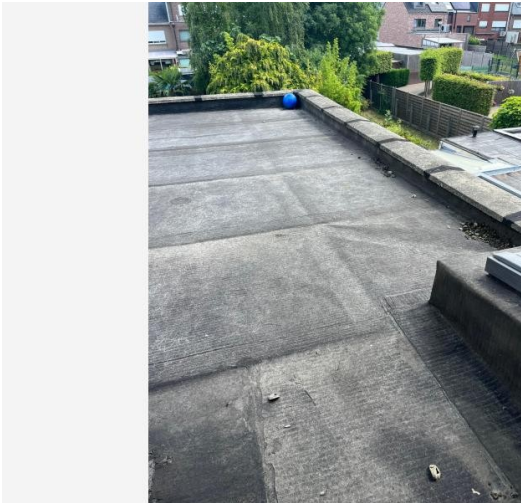
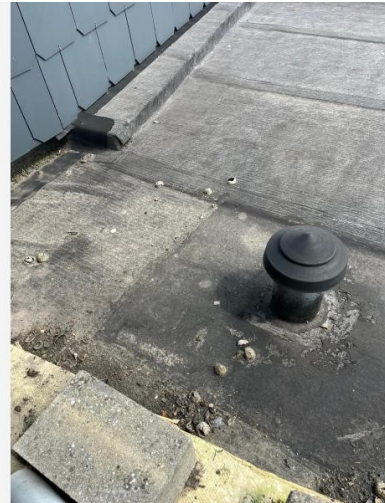
## Fiche 4: Roofing

Geen asbest

| Opmerking | nieuw geplaatste roofing met factuur als bewijsstuk |
