# Asbestinventarisatattest

Valleilaan 1BIS/1, 3290 Diest

Attestnummer : 20250727-000042.000

Uitgegeven op : 27.07.2025

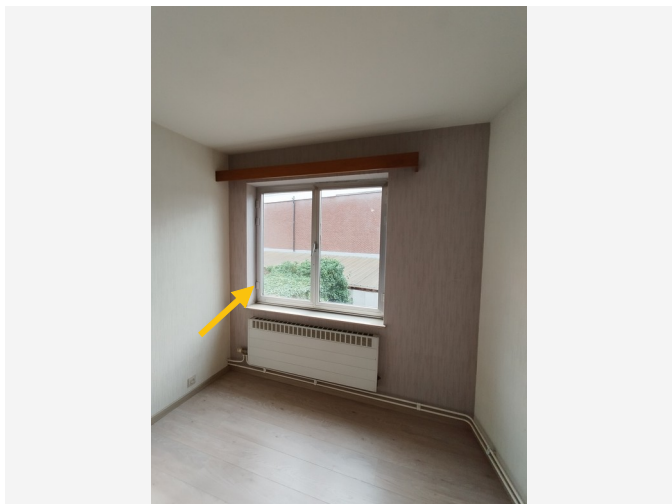
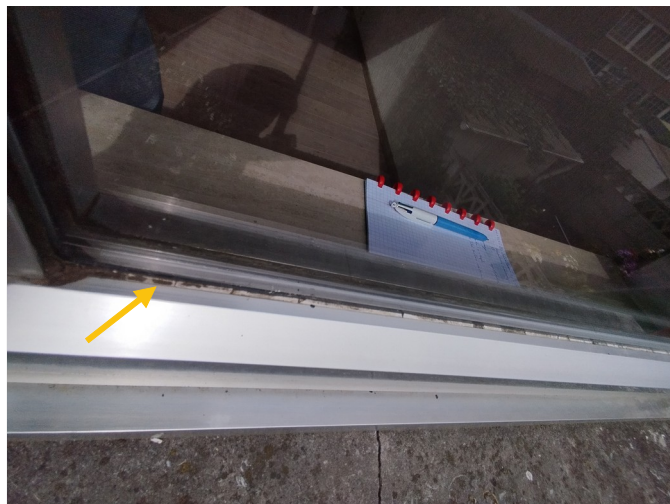
| Fiche 1: Kit kozijn-raam slpk 1 & 2..... | 11 |

Het asbestmateriaal valt onder de mijlpaal van 2040.

| Eindbeoordeling materiaalrisico | Laag materiaalrisico en/of verlaagde kans op vezelvrijgave |

| Gebondenheid | Categorie 1: hechtgebonden in oorsprong |
| Asbestsoort (vezeltype) | Alleen chrysotiel |
| Asbestconcentratie | Laag (< 50%) |
| Afschermingsgraad van het gehele materiaal | Geheel of deels vrij aan de buitenlucht |
| Toestand van het materiaal | Licht beschadigd, licht verweerd. Intact calciumsilicaatmateriaal of categorie III 'gebondenheid' |

| # | Type | Referentie | Resultaat |
|---|---|---|---|
| 1.1 | Puntmonster | 3 | Chrysotiel |

| Beschrijving | Kit kozijn-raam slpk 1 & 2 |
| Opmerking | Notitie hoeveelheden betreft +/- 8 lm Het gewicht en lm is een berekende schatting. Er worden geen rechten verleend aan deze oppervlaktes. De dikte is een schatting die voorkomt uit de monsterplaatsen en is daarom niet altijd representatief. |

- Zorg voor een veilig beheer. Vermijd het beschadigen van het asbestmateriaal. Controleer de toestand jaarlijks op wijzigingen.

- Eenvoudige handelingen: mag via doe-het-zelf of door werknemer(s) met opleidingsattest eenvoudige handelingen  
kit aluminium ramen: Wordt sterk afgeraden deze toepassing via doe-het zelf te verwijderen omwille van reële kans op vezelvrijgave. verwijdering doe het zelf en EH opgeleid personeel : De toepassing extra fixeren en losbeitelen Standaard dragen van de nodige wegwerp beschermingsmiddelen FFP 3 masker , handschoenen en tyvec CAT III type 5-6 , afspoelbaar schoeisel

De toepassing extra fixeren en losbeitelen , verpakken in dubbel plastic afvalzakken , luchtdicht afsluiten en afvoeren naar een plaatselijk containerpark als asbesthoudend afval Voor hechtgebonden toepassingen: Bij verwijdering door doe-het-zelf moet men dit afval dubbel en luchtdicht verpakt aandienen bij het gemeentelijk recyclagepark. Men raadpleegt best op voorhand de voorwaarden van het recyclagepark.

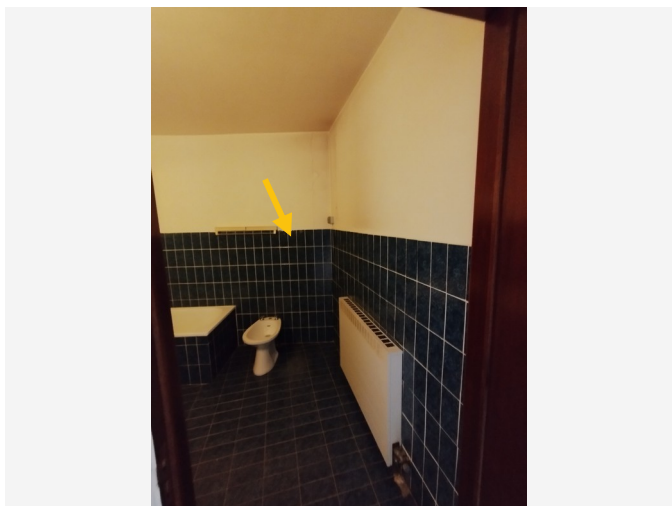
| Fiche 2: Faience tegellijm wc, bk & keuken..... | 15 |

In het inspectieprotocol is een monstername van tegellijm verplicht om dit te identificeren als niet-asbesthoudend. Er waren geen facturen ter beschikking die bevestigen dat de tegels na 2001 waren geplaatst. Er waren geen bestaande beschadigingen aan de wandtegels om de lijm voldoende te kunnen inspecteren. Om dit af te toetsen is het aangewezen om bij eventuele renovatiewerken aan de tegels verder onderzoek/staalname te laten uitvoeren ter controle.

In uitzonderlijke gevallen kan de lijm waarmee deze zijn vastgehecht asbesthoudend zijn. Gezien het een niet-destructief

onderzoek betreft, werd er geen staal genomen. Bij afbraak van deze tegels, is het aangewezen deze lijm laag te laten analyseren op de aanwezigheid van asbest.

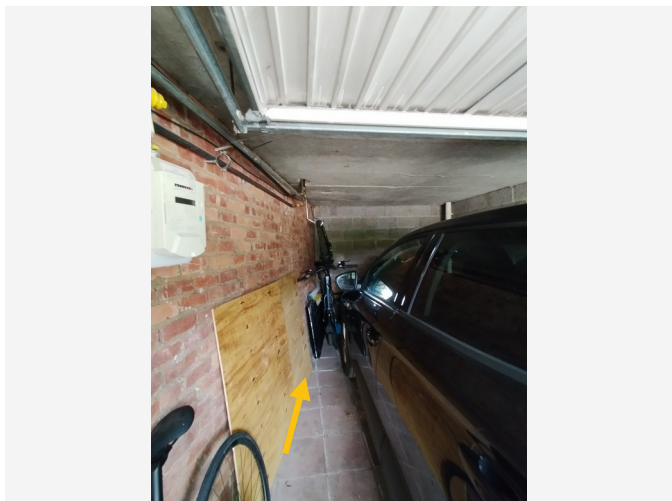
## Fiche 3: Garage bevat geen asbestverdachte materialen

De garage werd gecontroleerd, er werden geen asbest-verdachte materialen gezien.

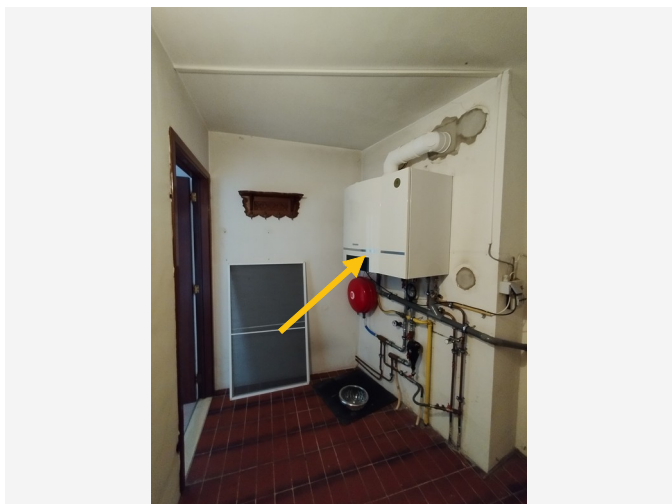
| Fiche 4: CV Ketel Buderus..... | 17 |

De CV ketel werd gecontroleerd( bwj na 2001 ) en is niet asbest verdacht geen risico bouwjaar.

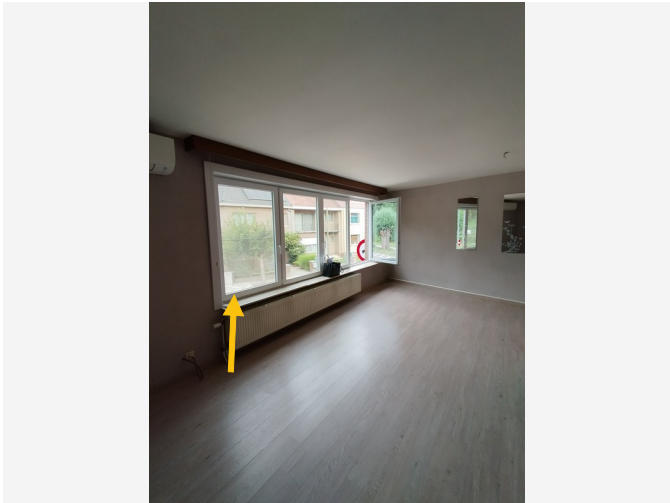
| Fiche 5: Kit niet verdacht keuken & living..... | 18 |

De kit werd gecontroleerd en als niet-asbesthoudend beschouwd. (zacht en elastisch).

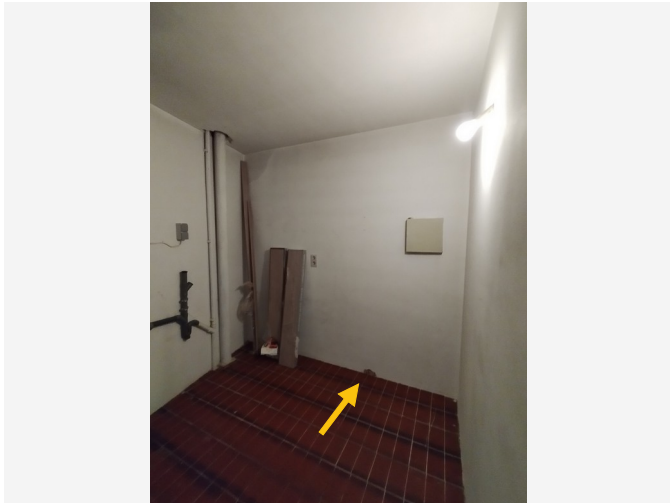
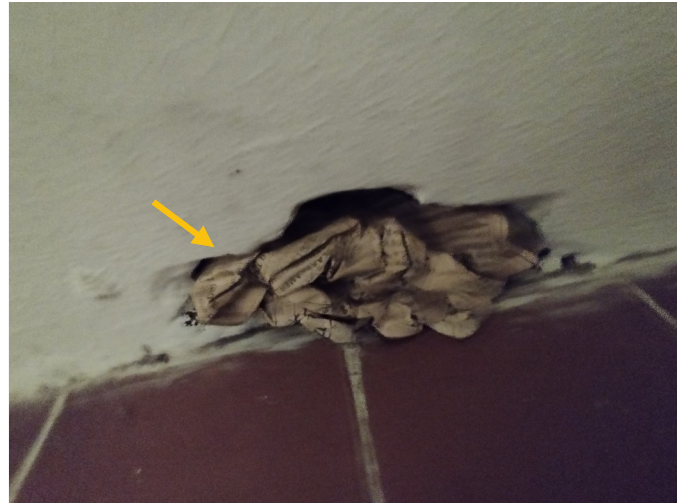
## Fiche 6: Muurpleister

Geen asbest

| # | Type | Referentie | Resultaat |
|---|---|---|---|
| 6.1 | Mengmonster | 2 | Geen asbest |

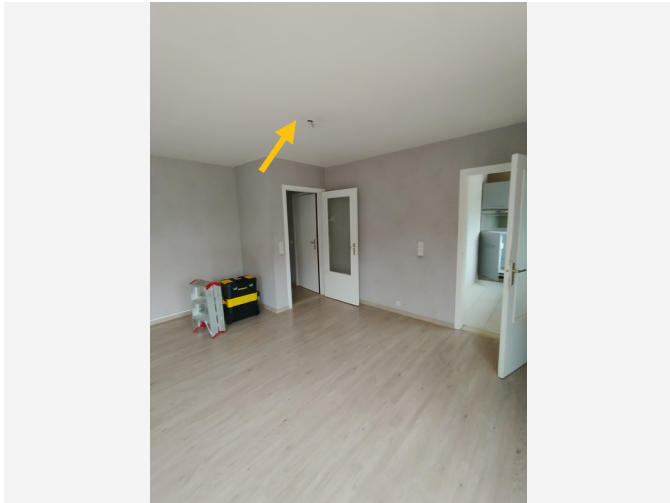
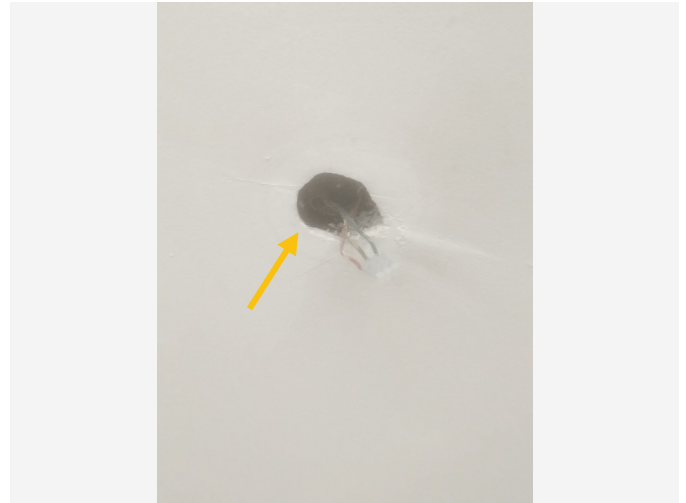
## Fiche 7: Plafondpleister

Geen asbest

| # | Type | Referentie | Resultaat |
|---|---|---|---|
| 7.1 | Mengmonster | 1 | Geen asbest |
