# Asbestinventarisatattest

Hoefijzerstraat 14, 9050 Gent

Attestnummer : 20250715-000087.000

**Niet-asbestveilig**

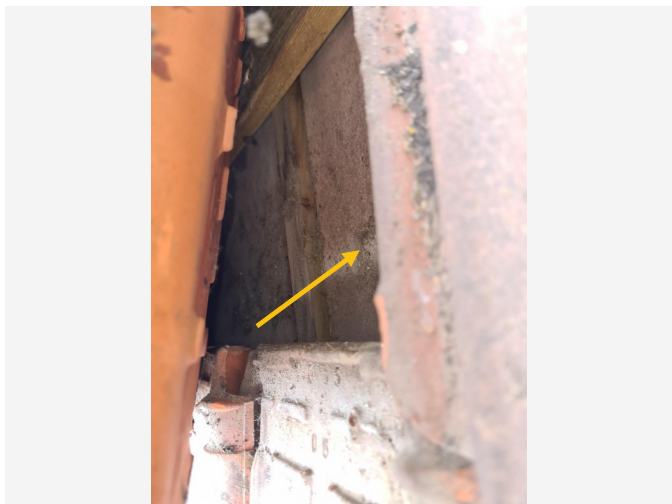
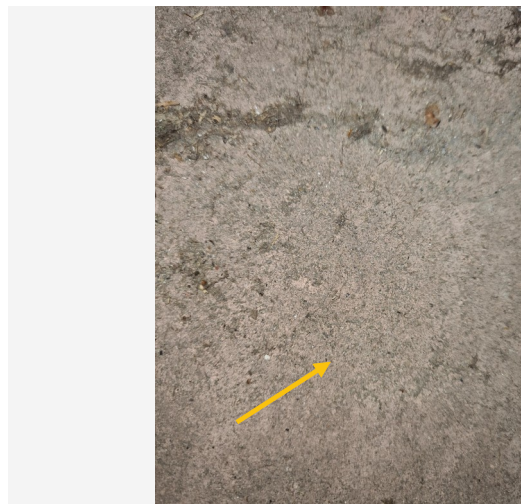
Het asbestmateriaal valt onder de mijlpaal van 2040.

| Eindbeoordeling materiaalrisico | Verhoogd materiaalrisico en/of verhoogde kans op vezelvrijgave |

| Asbestsoort (vezeltype) | Crocidoliet aanwezig |
| Toestand van het materiaal | Licht beschadigd, licht verweerd. Intact calciumsilicaatmateriaal of categorie III 'gebondenheid' |

| Beschrijving | Onderdak type Menuiserite |
| Asbestmateriaal | Plaat, paneel, tablet - Type Menuiserite |

Verwijderen

- Zorg voor een veilig beheer. Vermijd het beschadigen van het asbestmateriaal. Controleer de toestand jaarlijks op wijzigingen.
- Voer bijkomende staalname(s) uit.

- Eenvoudige handelingen: mag via doe-het-zelf of door werknemer(s) met opleidingsattest eenvoudige handelingen  
Deze toepassing kan door een aannemer die over een opleidingsattest eenvoudige handelingen beschikt of door een particulier (doe-het-zelf), verwijderd worden indien er geen verhoogd risico op vrijgave van asbestvezels (max. concentratie 0,01 vezels/cm<sup>3</sup> - CODEX Art. VI.3-54) ontstaat en de toepassing voorafgaand wordt gefixeerd/bevochtigd; de individuele elementen zonder machinale werktuigen en zonder breken of gooien een voor een losgemaakt worden; en ten slotte in gesloten verpakking weggevoerd worden naar een erkend afvalpunt (recyclagepark).

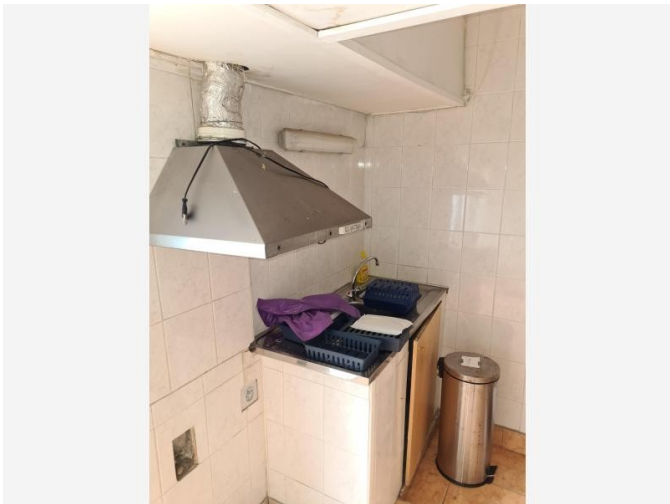
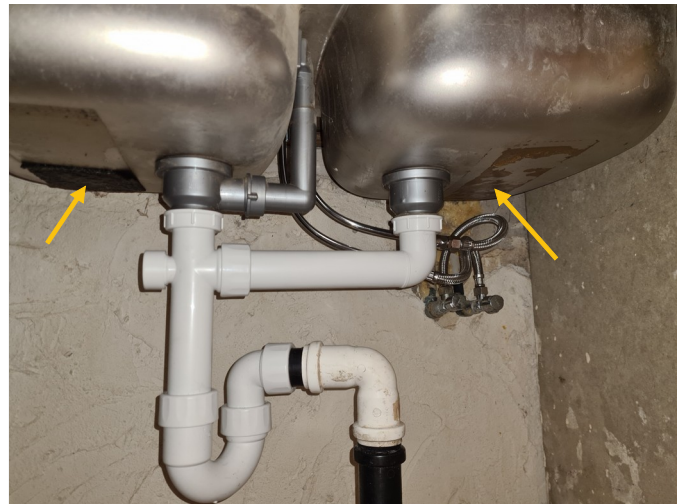
Het asbestmateriaal valt onder de mijlpaal van 2040.

| Eindbeoordeling materiaalisico | Laag materiaalisico en/of verlaagde kans op vezelvrijgave |

| Asbestsoort (vezeltype) | Alleen chrysotiel |
| Toestand van het materiaal | Licht beschadigd, licht verweerd. Intact calciumsilicaatmateriaal of categorie III 'gebondenheid' |

| Beschrijving | Anti-dreunlapje spoelbak |
| Asbestmateriaal | ontdreuningslap |

Zorgvuldig beheren

- Zorg voor een veilig beheer. Vermijd het beschadigen van het asbestmateriaal. Controleer de toestand jaarlijks op wijzigingen.
- Voer bijkomende staalname(s) uit.

- Eenvoudige handelingen: mag via doe-het-zelf of door werknemer(s) met opleidingsattest eenvoudige handelingen  
Deze toepassing kan door een aannemer die over een opleidingsattest eenvoudige handelingen beschikt of door een particulier (doe-het-zelf), verwijderd worden indien er geen verhoogd risico op vrijgave van asbestvezels (max. concentratie 0,01 vezels/cm<sup>3</sup> - CODEX Art. VI.3-54) ontstaat en de toepassing voorafgaand wordt gefixeerd/bevochtigd; de individuele elementen zonder machinale werktuigen en zonder breken of gooien een voor een losgemaakt worden; en ten slotte in gesloten verpakking weggevoerd worden naar een erkend afvalpunt (recyclagepark).

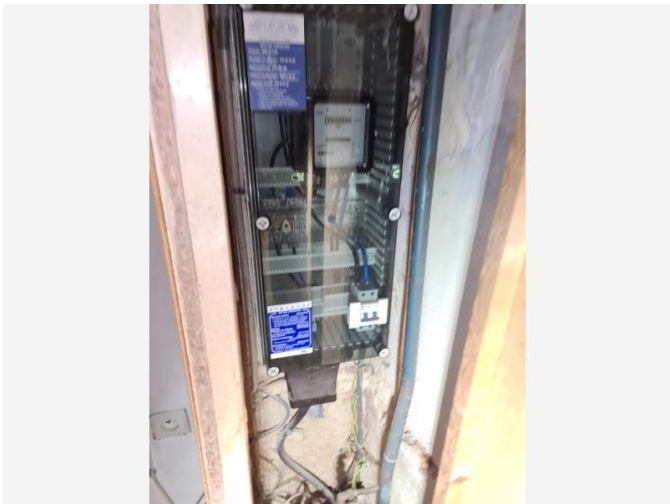
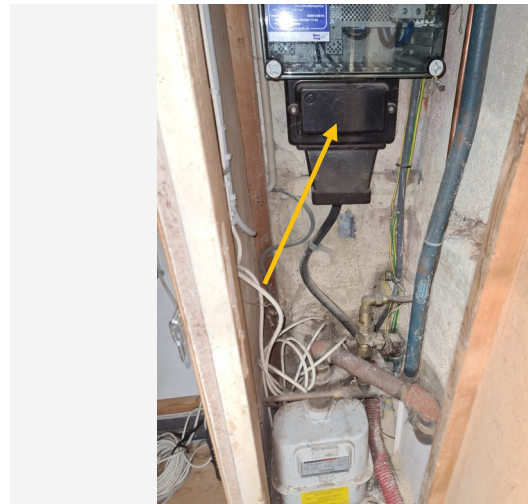
Het asbestmateriaal valt onder de mijlpaal van 2040.

| Eindbeoordeling materiaalisico | Laag materiaalisico en/of verlaagde kans op vezelvrijgave |

| Asbestsoort (vezeltype) | Crocidoliet aanwezig |
| Toestand van het materiaal | Onbeschadigd, niet verweerd |

| Beschrijving | behuizing elektrische installatie |
| Asbestmateriaal | Plaat, paneel, tablet - Type Bakeliet |

Zorgvuldig beheren

- Zorg voor een veilig beheer. Vermijd het beschadigen van het asbestmateriaal. Controleer de toestand jaarlijks op wijzigingen.
- Voer bijkomende staalname(s) uit.

- Eenvoudige handelingen: mag via doe-het-zelf of door werknemer(s) met opleidingsattest eenvoudige handelingen  
Deze toepassing kan door een aannemer die over een opleidingsattest eenvoudige handelingen beschikt of door een particulier (doe-het-zelf), verwijderd worden indien er geen verhoogd risico op vrijgave van asbestvezels (max. concentratie 0,01 vezels/cm<sup>3</sup> - CODEX Art. VI.3-54) ontstaat en de toepassing voorafgaand wordt gefixeerd/bevochtigd; de individuele elementen zonder machinale werktuigen en zonder breken of gooien een voor een losgemaakt worden; en ten slotte in gesloten verpakking weggevoerd worden naar een erkend afvalpunt (recyclagepark).

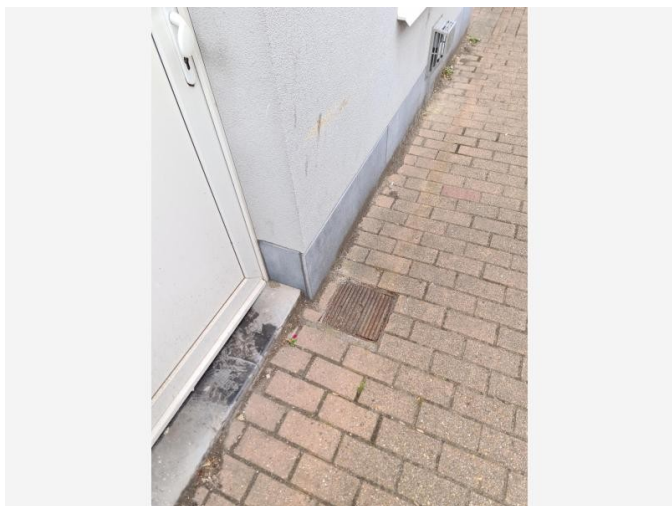
*Situeringsfoto*

**Reden:** Pudeksel(s) niet mogelijk om op te heffen

**Uitleg van de asbestdeskundige:** Pudeksel(s) konden niet geopend worden, omwille van;

- dichtgeslibd
- te zwaar

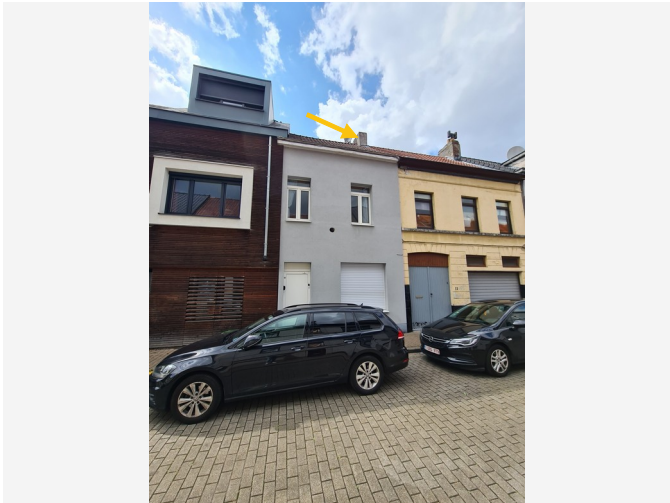
Situeringsfoto

**Reden:** Het te onderzoeken materiaal situeert zich hoger dan 3,50 m te rekenen vanaf een veilige ondergrond

**Uitleg van de asbestdeskundige:** De binnenzijde van de schouw kan niet geïnspecteerd worden, aangezien deze zich hoger dan 3,5m te rekenen vanaf een veilige ondergrond bevindt.

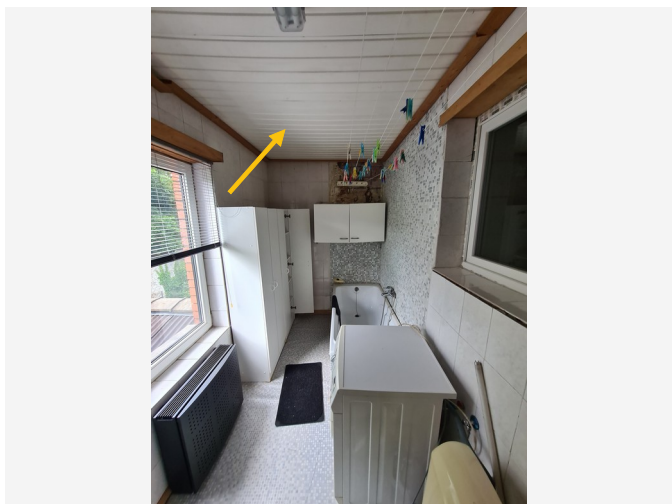
Vrije foto

De plafonds werden afgewerkt met niet-asbestverdachte plafondplaten die inspectie van de bedekte structuur (opbouw, pleisterwerk) verhinderen.

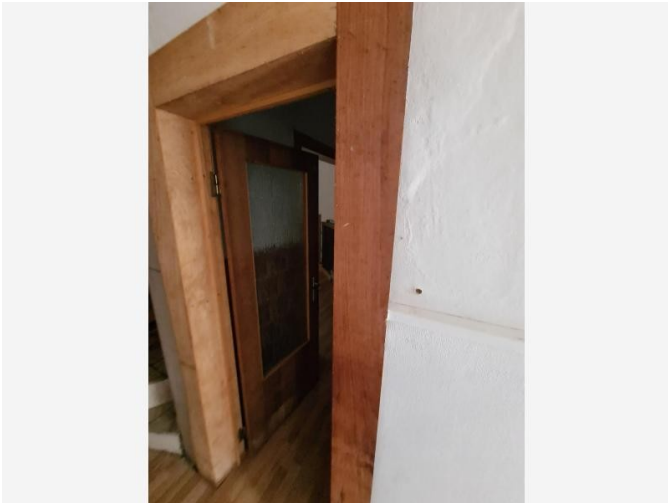
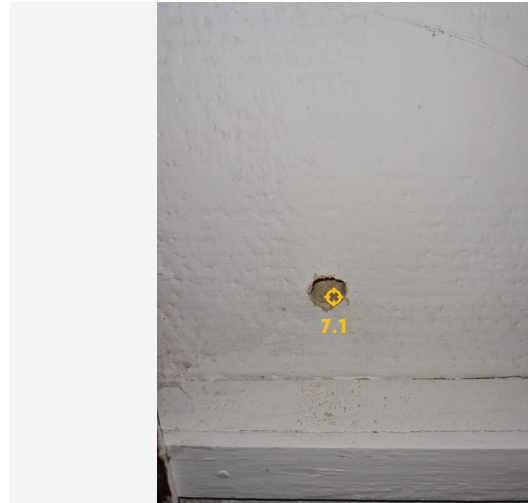
## Fiche 7: pleisterwerk wanden

Geen asbest

| # | Type | Referentie | Resultaat |
|---|---|---|---|
| 7.1 | Mengmonster | HO1 | Geen asbest |

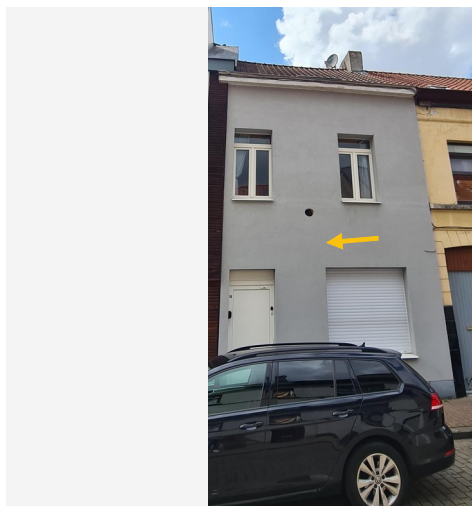
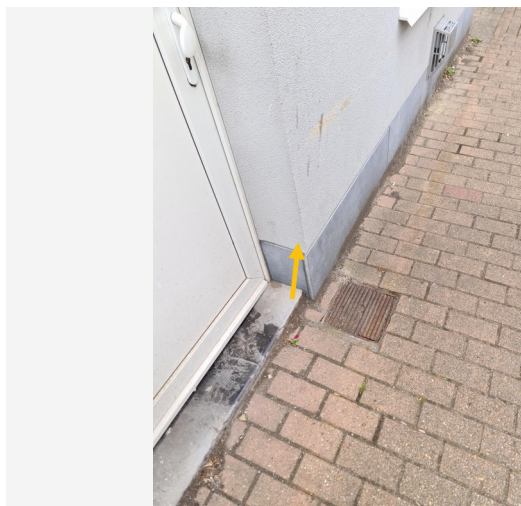
## Fiche 8: Crepi gevels

Geen asbest

| # | Type | Referentie | Resultaat |
|---|---|---|---|
| 8.1 | Mengmonster | HO2 | Geen asbest |
