# Asbestinventarisatetest

Waterbaan 145/2, 2100 Antwerpen

Attestnummer : **20250826-000129.000**

Uitgegeven op : **26.08.2025**

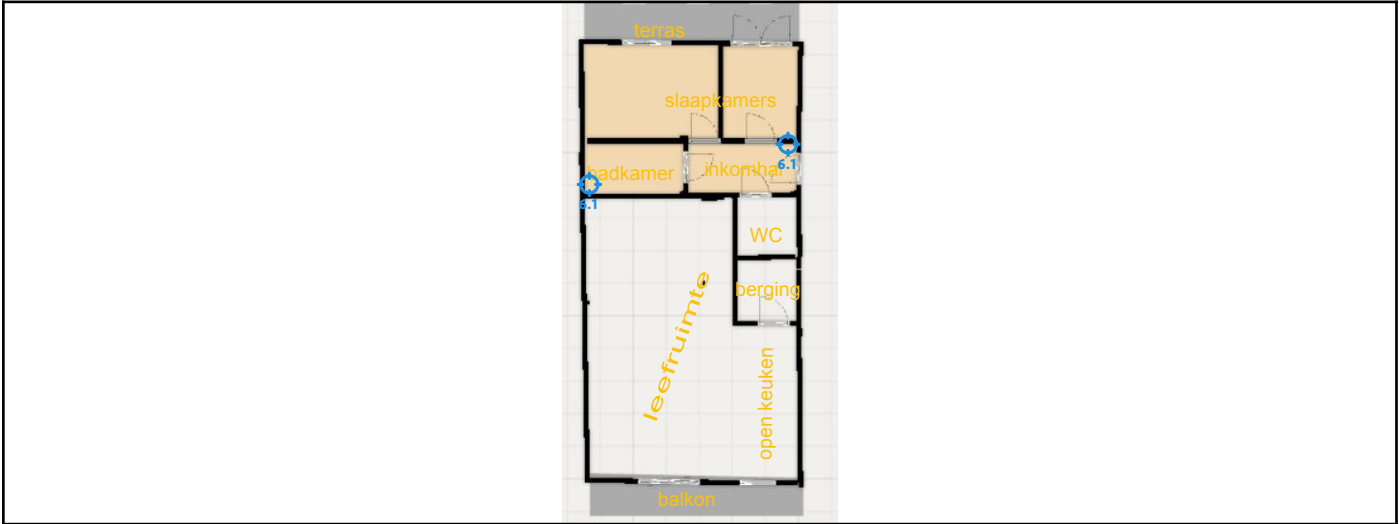
# Plan 1.1: grondplan apt

| Beschrijving | Type | Actie |
|---|---|---|
| 6. pleisterwerk plafond | Geen asbest | - |
| 6.1 Code: M02 | Mengmonster | - |

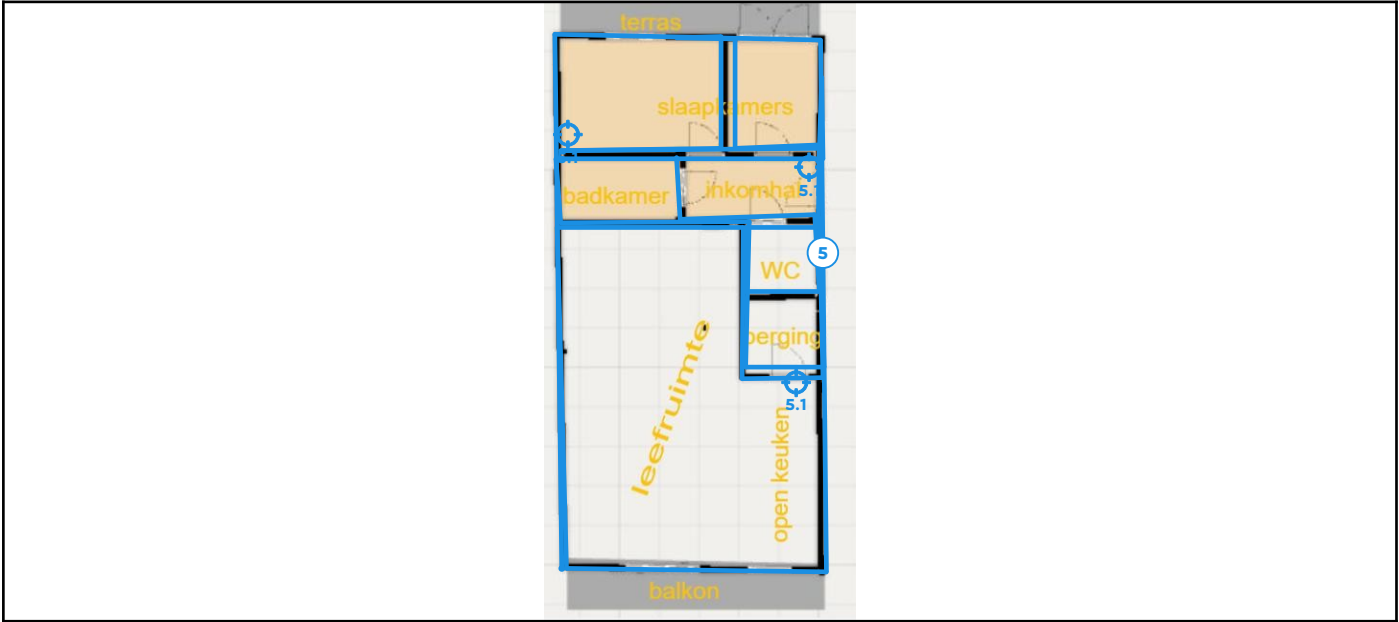
# Plan 1.2: grondplan apt

| Beschrijving | Type | Actie |
|---|---|---|
| 5. pleisterwerk wand | Geen asbest | - |
| 5.1 Code: M01 | Mengmonster | - |

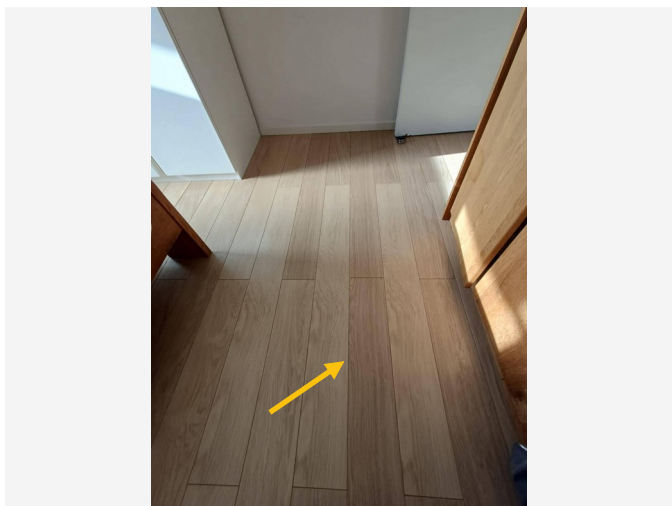
De vloeren in het apt zijn of betegeld of bekleedt met houtlaminaat waardoor zonder destructief onderzoek de ondervloer niet waarneembaar en niet inspecteerbaar is. Er werden geen asbestverdachte materialen waargenomen

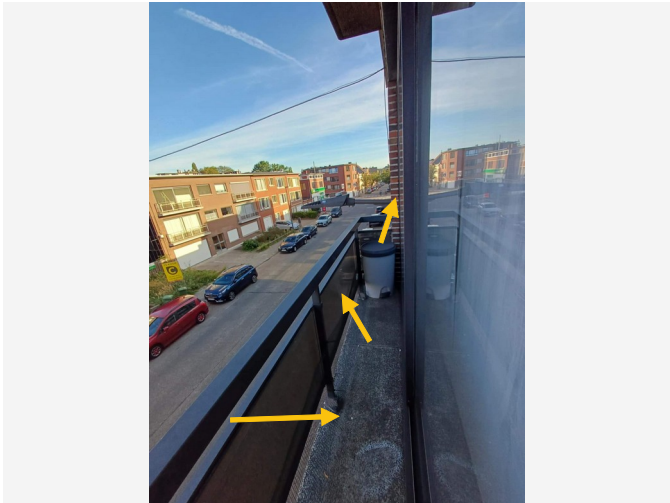
Het balkon bevat geen asbestverdachte materialen

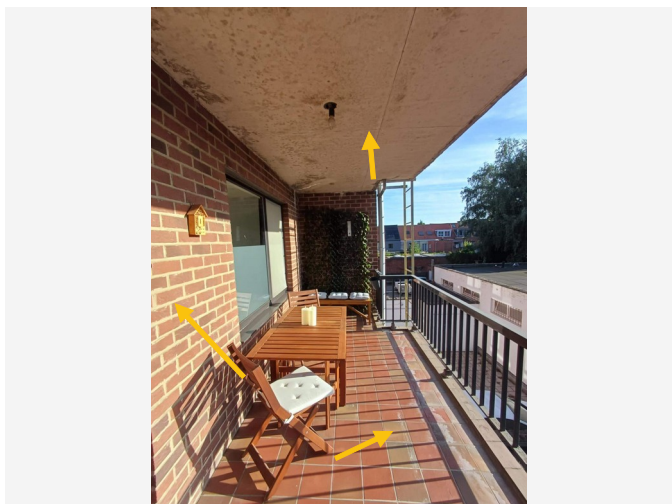
Het terras bevat geen asbestverdachte materialen

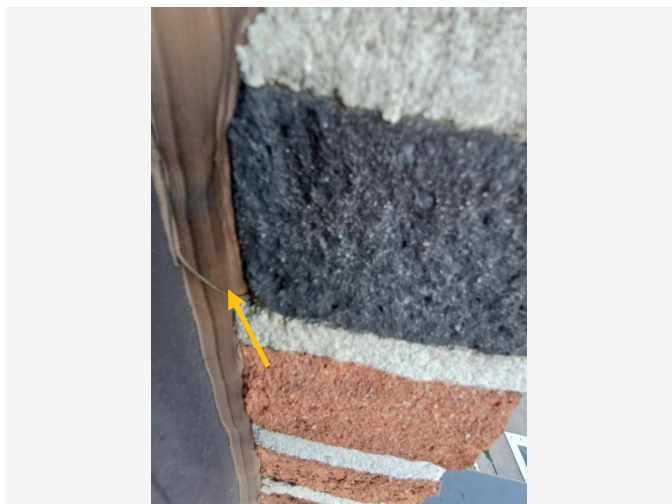
De mastiek is een soort rubber sillicoon waardoor het geen asbestverdachte materialen bevat

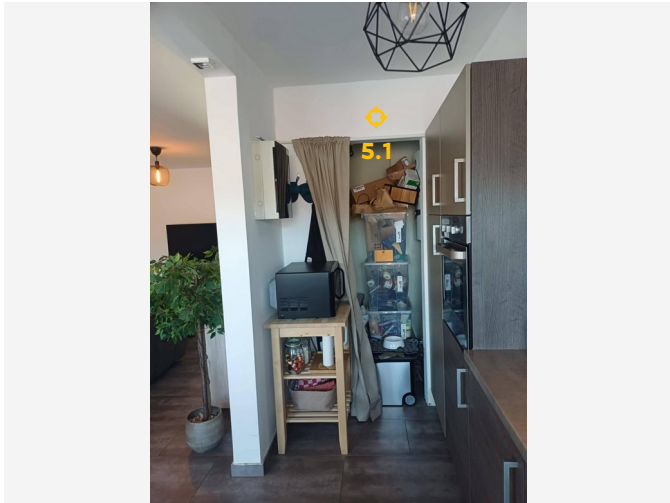
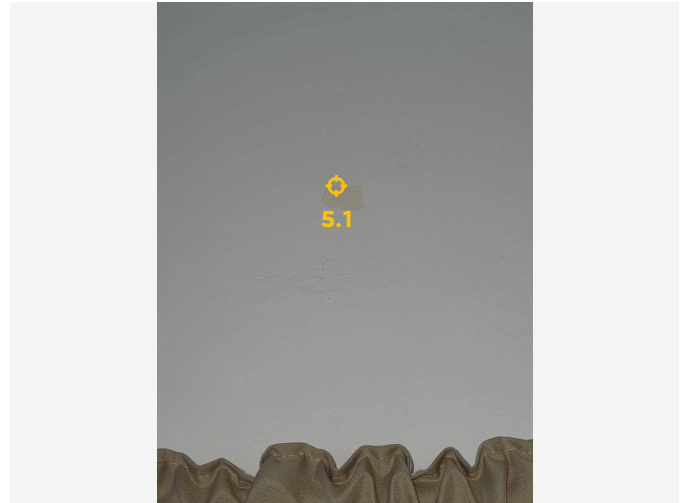
## Fiche 5: pleisterwerk wand

Geen asbest

| # | Type | Referentie | Resultaat |
|---|---|---|---|
| 5.1 | Mengmonster | M01 | Geen asbest |

| Bindmiddel van materiaal | Gips - kalk |
| Gebondenheid op basis van bindmiddel | Niet-hechtgebonden |

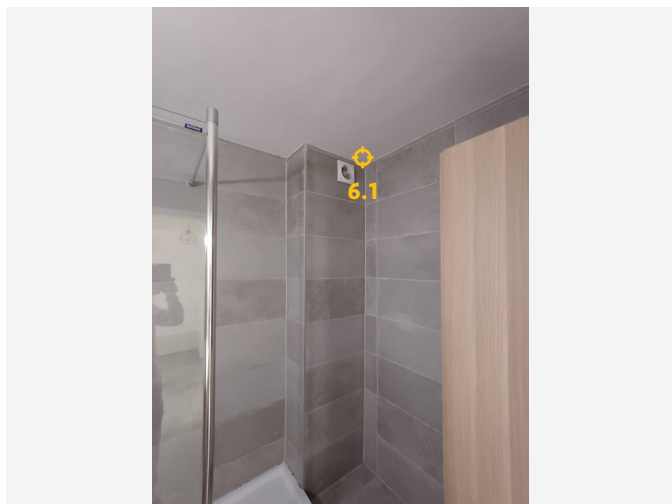
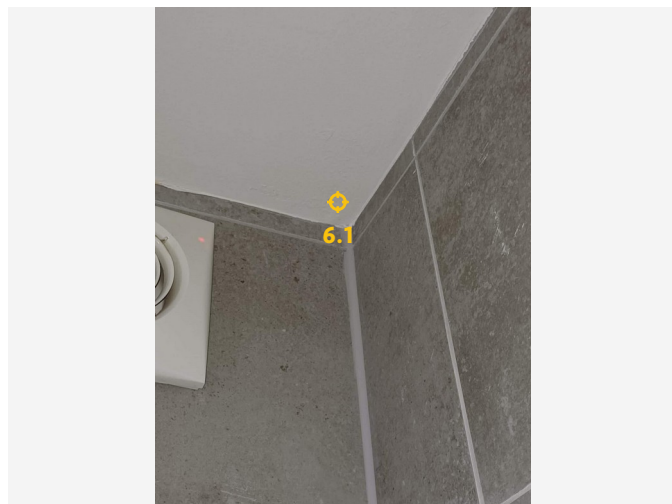
## Fiche 6: pleisterwerk plafond

Geen asbest

| # | Type | Referentie | Resultaat |
|---|---|---|---|
| 6.1 | Mengmonster | M02 | Geen asbest |

| Bindmiddel van materiaal | Gips - kalk |
| Gebondenheid op basis van bindmiddel | Niet-hechtgebonden |
