# Asbestinventarisatetest

Kloosterstraat 1, 9310 Aalst

Attestnummer : 20250812-000105.000

Uitgegeven op : 12.08.2025

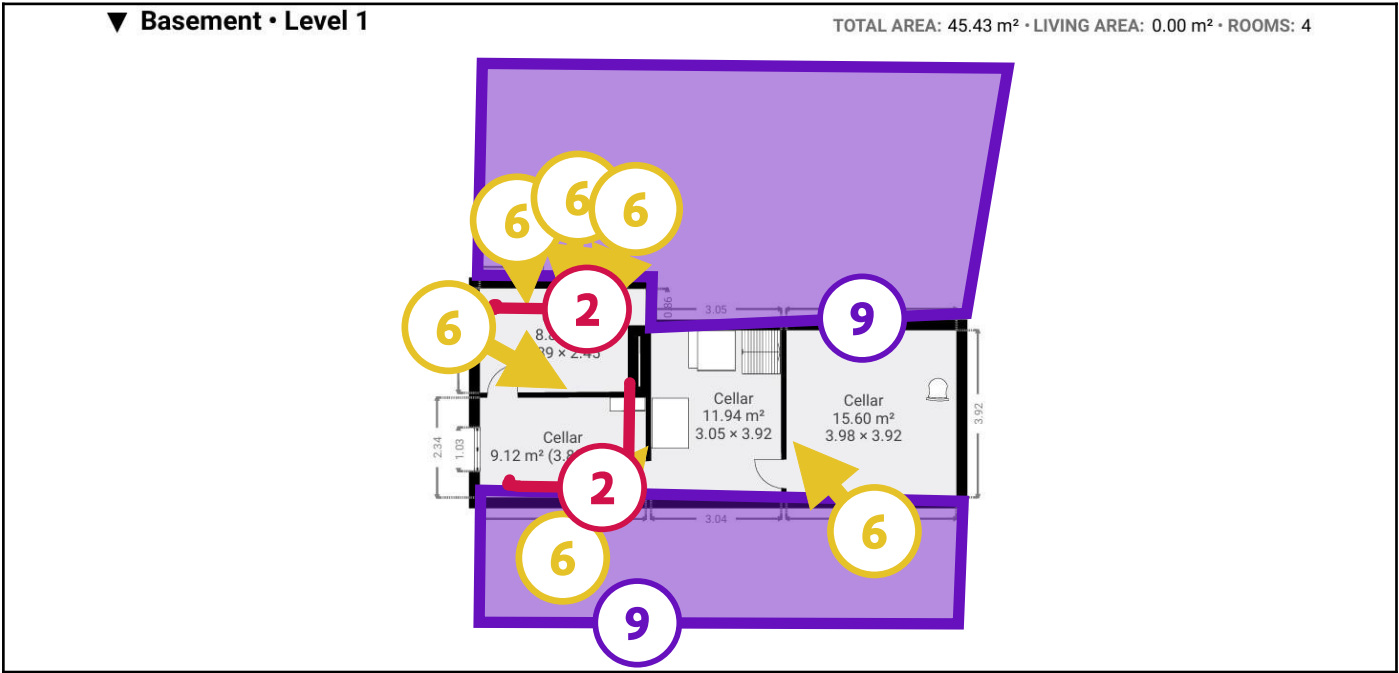
# Plan 1.1: kelder

| Beschrijving | Type | Actie |
|---|---|---|
| 2. Leidingisolatie | Asbestmateriaal | Dringend verwijderen |
| 6. Bakeliet schakelaar(s) | Asbestmateriaal | Zorgvuldig beheren |
| 9. Kruipkelder | Beperking | - |

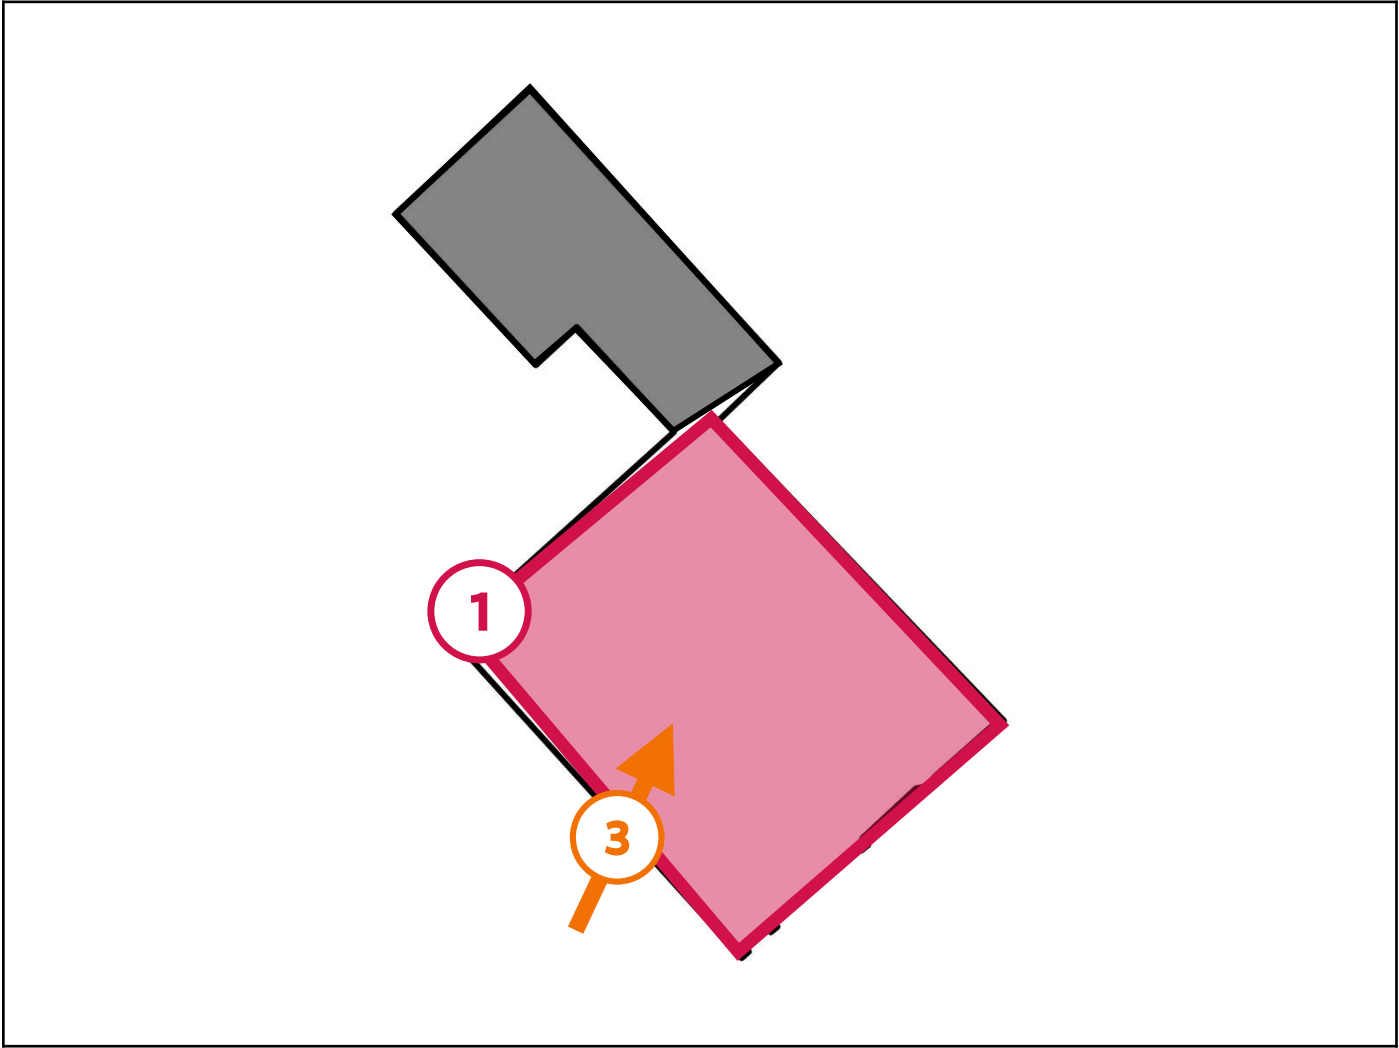
# Plan 1.4: Zolder

| Beschrijving | Type | Actie |
|---|---|---|
| 1. Onderdak | Asbestmateriaal | Dringend verwijderen |
| 3. Rookgaskanaal | Asbestmateriaal | Verwijderen |

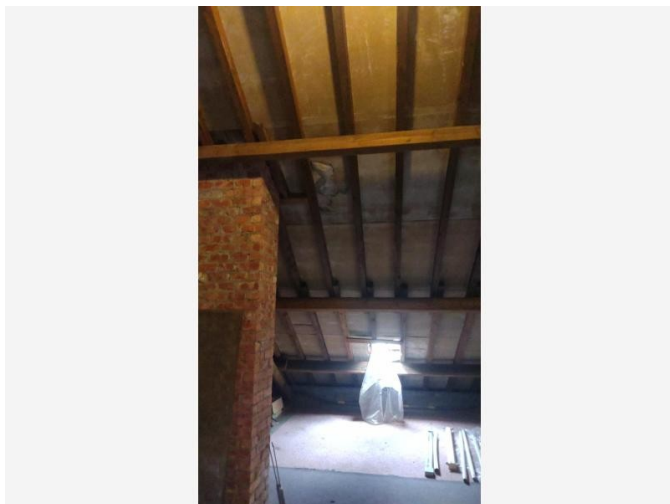
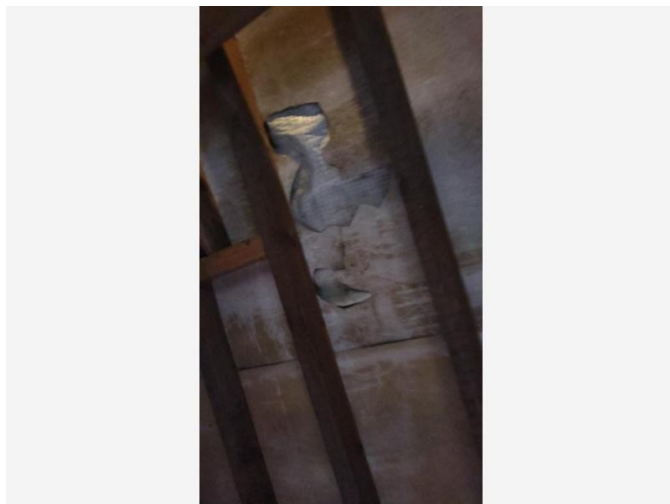
Het asbestmateriaal valt onder de mijlpaal van 2040.

**Dringend verwijderen**

| Eindbeoordeling materiaalisico | Hoog materiaalisico en/of hoge kans op vezelvrijgave |

| Asbestsoort (vezeltype) | Crocidoliet aanwezig |
| Afschermingsgraad van het gehele materiaal | Geheel of deels (ook) vrij aan de binnenlucht |
| Toestand van het materiaal | Matig beschadigd, matig verweerd |

| Beschrijving | Onderdak |

- Verwijder dit asbestmateriaal zo snel mogelijk. Volg de toestand goed op.
- Voer bijkomende staalname(s) uit.

- Eenvoudige handelingen: mag via doe-het-zelf of door werknemer(s) met opleidingsattest eenvoudige handelingen

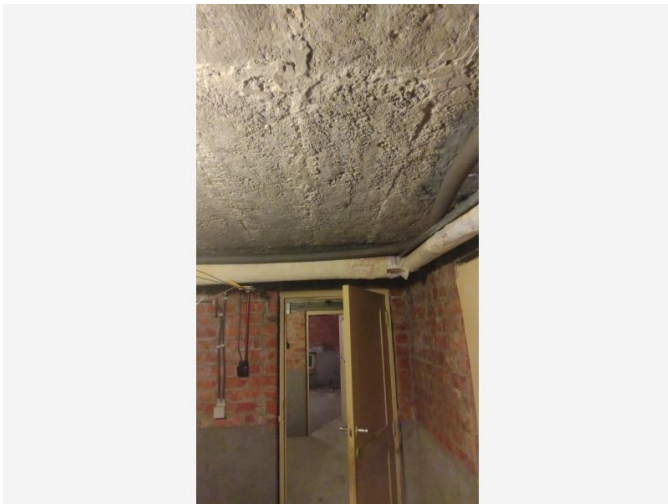
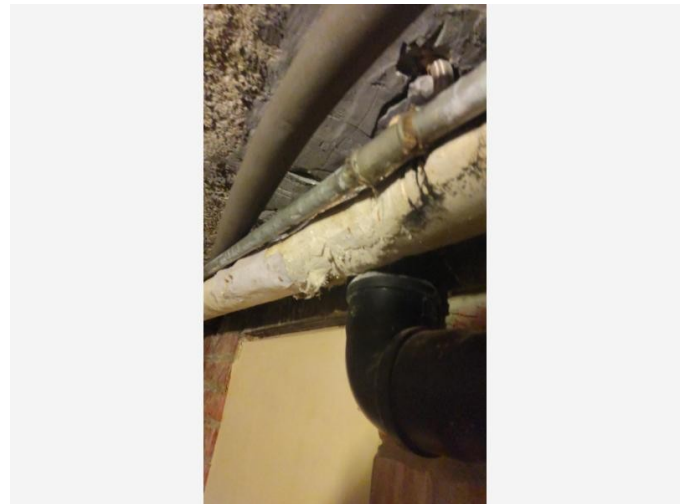
Het asbestmateriaal valt onder de mijlpaal van 2034.

**Dringend verwijderen**

| Eindbeoordeling materiaalrisico | Hoog materiaalrisico en/of hoge kans op vezelvrijgave |

| Gebondenheid | Categorie 2: niet-hechtgebonden met matrix |
| Asbestsoort (vezeltype) | Crocidoliet aanwezig |
| Asbestconcentratie | Hoog ( $\geq 50\%$ ) |
| Toestand van het materiaal | Licht beschadigd, licht verweerd. Intact calciumsilicaatmateriaal of categorie III 'gebondenheid' |

| Beschrijving | Leidingisolatie |

- Verwijder dit asbestmateriaal zo snel mogelijk. Volg de toestand goed op.
- Voer bijkomende staalname(s) uit.

- Hermetische zone (erkend asbestverwijderaar)  
Enkel door erkend asbestverwijderaar

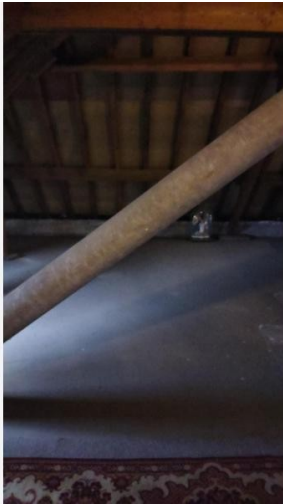
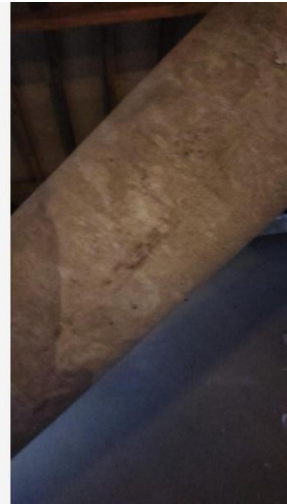
Het asbestmateriaal valt onder de mijlpaal van 2034.

Verwijderen

| Eindbeoordeling materiaalisico | Laag materiaalisico en/of verlaagde kans op vezelvrijgave |

| Asbestsoort (vezeltype) | Crocidoliet aanwezig |
| Toestand van het materiaal | Licht beschadigd, licht verweerd. Intact calciumsilicaatmateriaal of categorie III 'gebondenheid' |

| Beschrijving | Rookgaskanaal |

- Verwijder dit asbestmateriaal zo snel mogelijk. Volg de toestand goed op.
- Voer bijkomende staalname(s) uit.

- Eenvoudige handelingen: mag via doe-het-zelf of door werknemer(s) met opleidingsattest eenvoudige handelingen

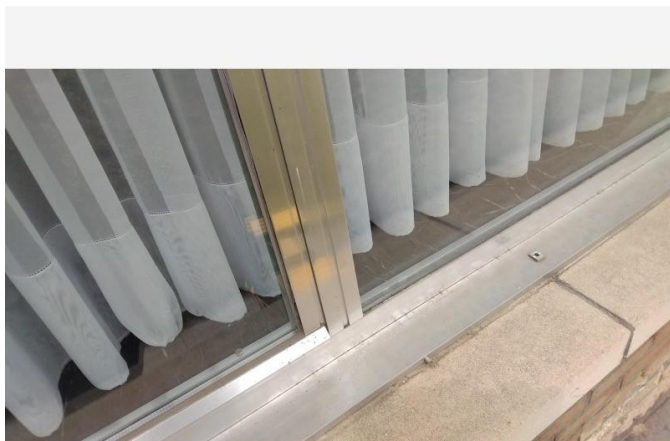
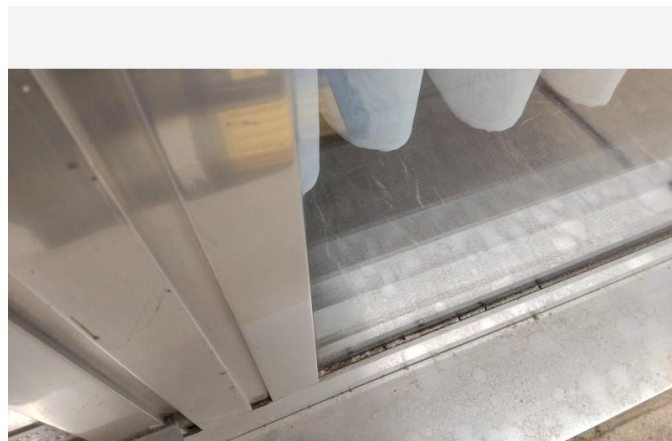
Het asbestmateriaal valt onder de mijlpaal van 2040.

Zorgvuldig beheren

| Eindbeoordeling materiaalrisico | Laag materiaalrisico en/of verlaagde kans op vezelvrijgave |

| Asbestsoort (vezeltype) | Amfibool aanwezig, uitgezonderd crocidoliet |
| Toestand van het materiaal | Licht beschadigd, licht verweerd. Intact calciumsilicaatmateriaal of categorie III 'gebondenheid' |

| Beschrijving | Kitramen (tussen glas en profiel) |

- Zorg voor een veilig beheer. Vermijd het beschadigen van het asbestmateriaal. Controleer de toestand jaarlijks op wijzigingen.
- Voer bijkomende staalname(s) uit.

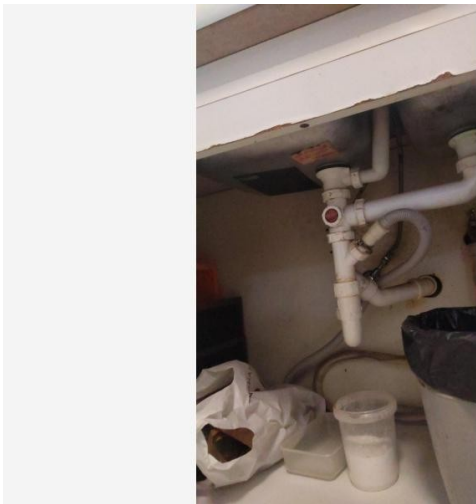
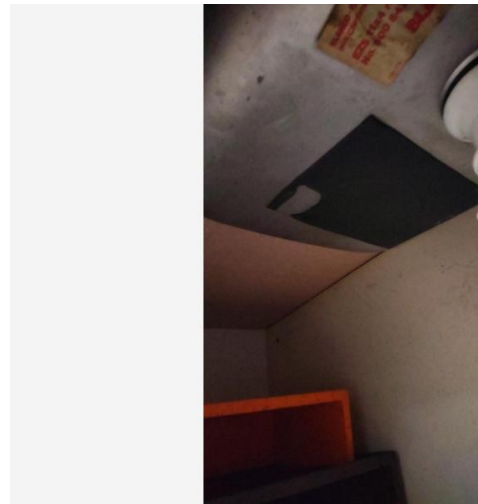
Het asbestmateriaal valt onder de mijlpaal van 2040.

Zorgvuldig beheren

- Zorg voor een veilig beheer. Vermijd het beschadigen van het asbestmateriaal. Controleer de toestand jaarlijks op wijzigingen.
- Voer bijkomende staalname(s) uit.

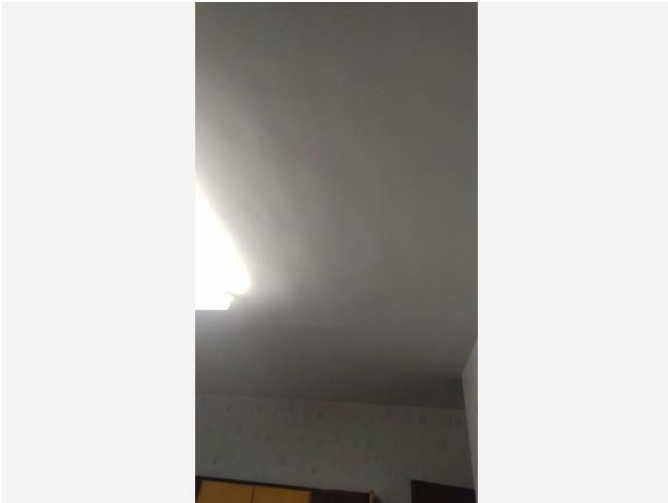
## Fiche 10: Pleisterwerk plafond

Geen asbest

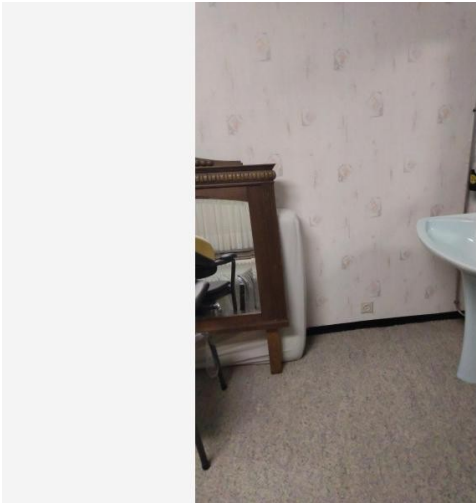
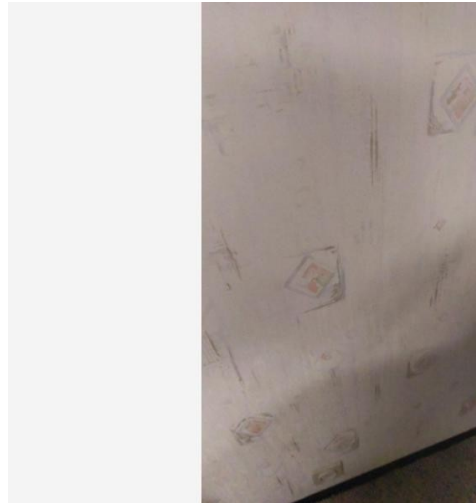
## Fiche 11: Pleisterwerk muren

Geen asbest

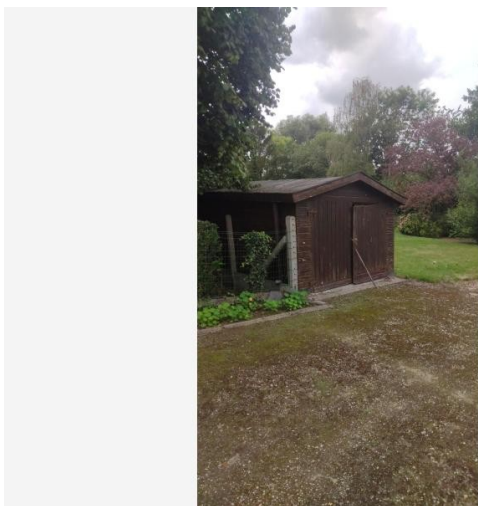
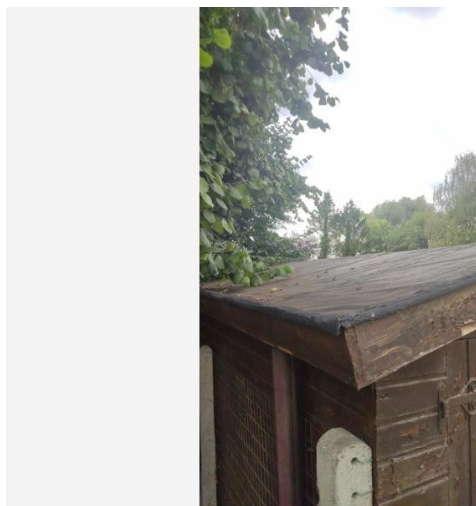
## Fiche 12: Roofing

Geen asbest
