# Asbestinventarisatattest

Rozengaard 25, 3290 Diest

Attestnummer : 20250827-000357.000

Uitgegeven op : 27.08.2025

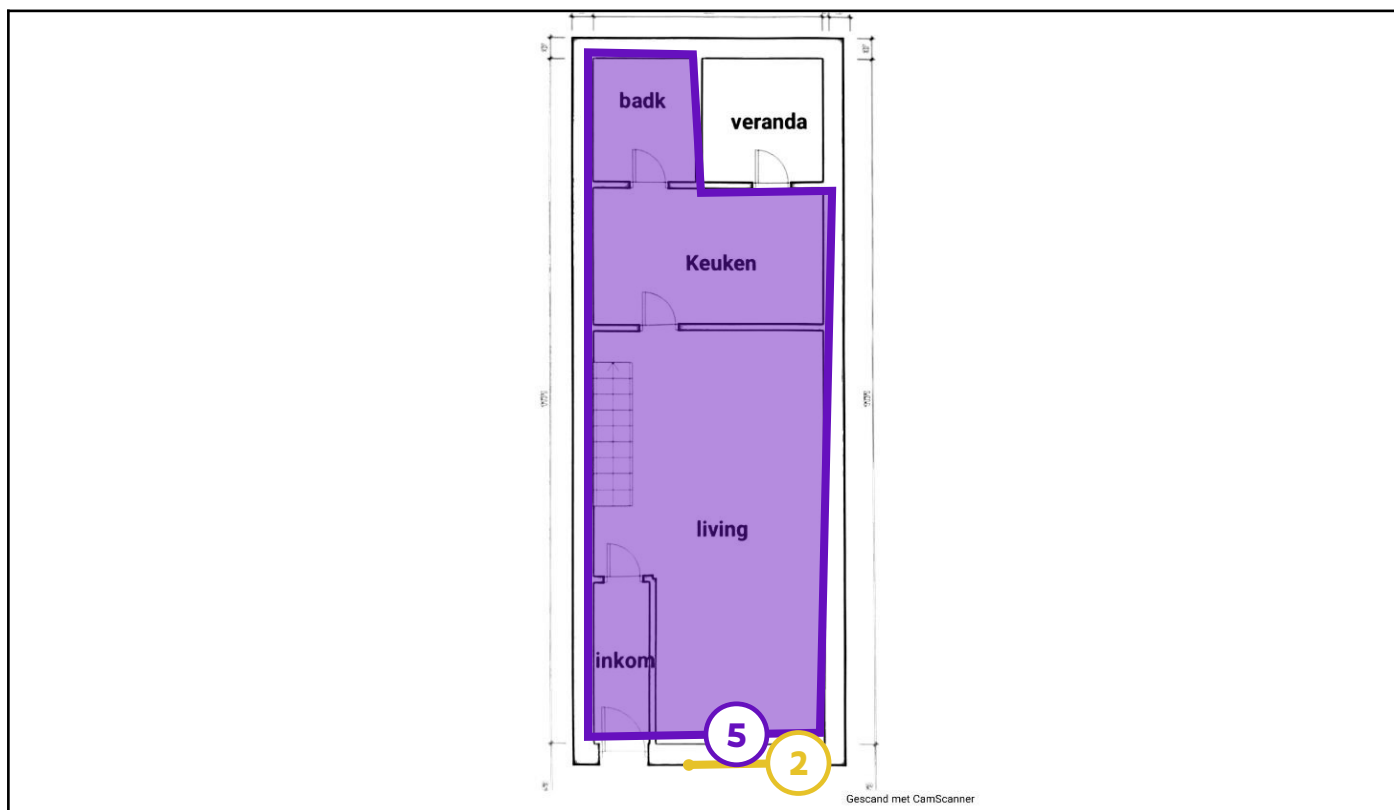
## Plan 1.4: Plan GLV

| Beschrijving | Type | Actie |
|---|---|---|
| 2. Mastiek ramen voorgevel | Asbestmateriaal | Zorgvuldig beheren |

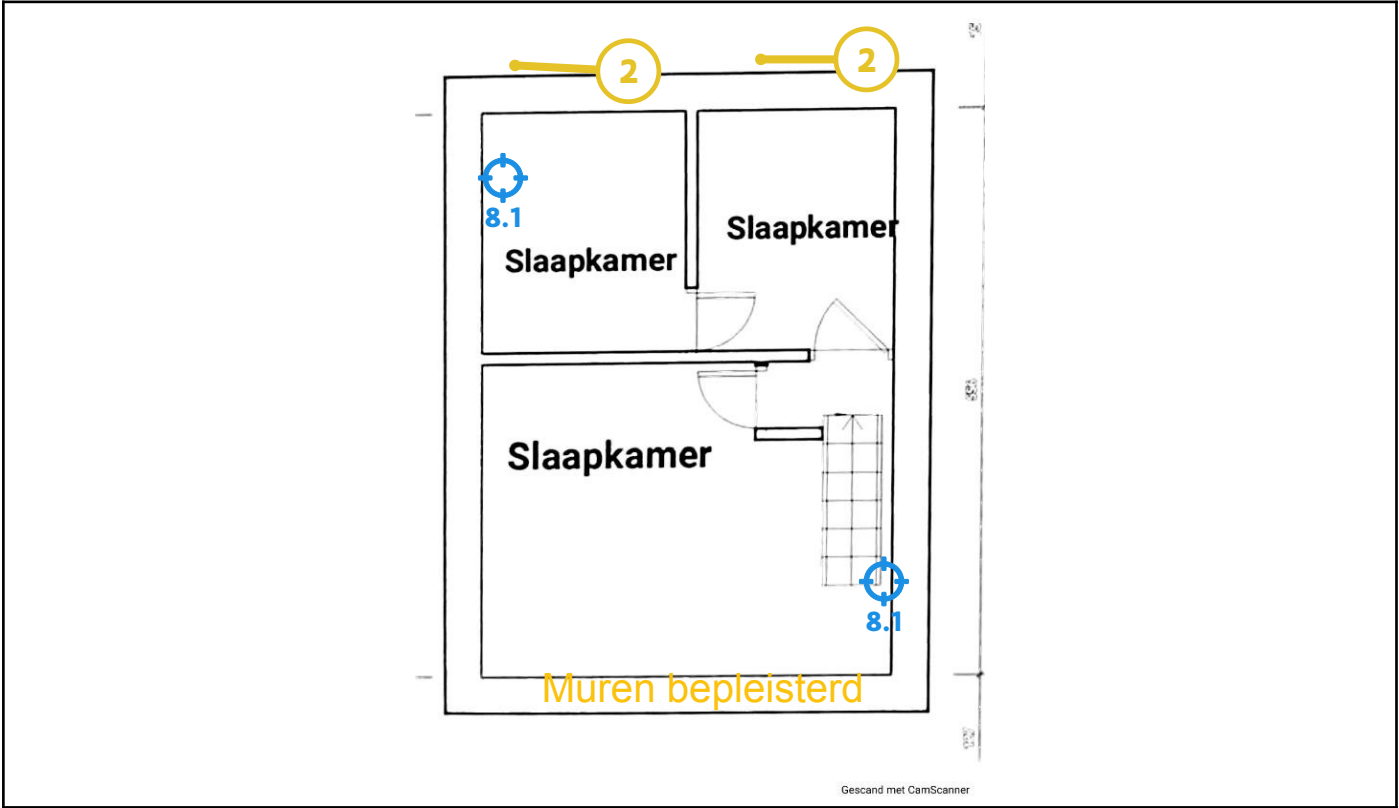
# Plan 1.5: Verdiepingplan

| Beschrijving | Type | Actie |
|---|---|---|
| 2. Mastiek ramen voorgevel | Asbestmateriaal | Zorgvuldig beheren |

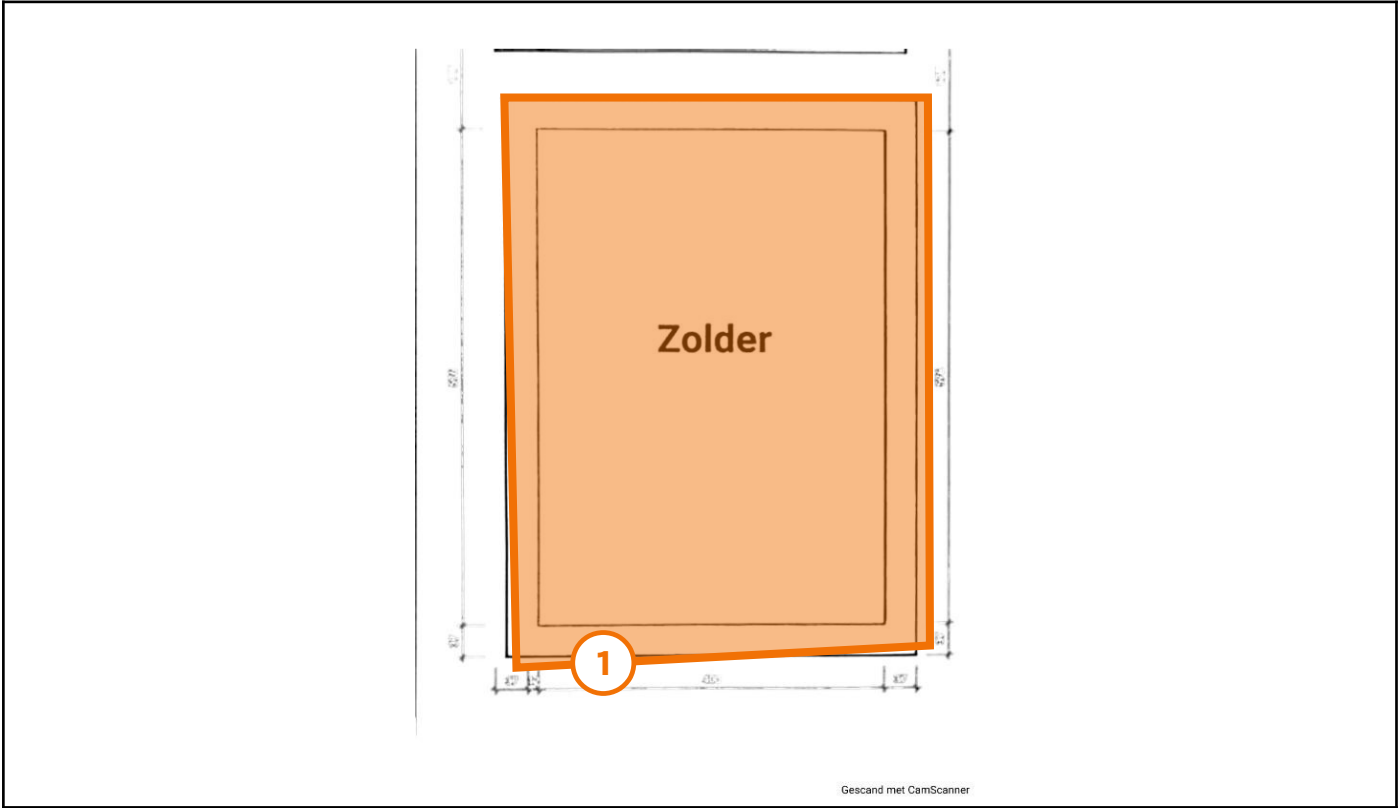
# Plan 1.7: Plan Zolder

| Beschrijving | Type | Actie |
|---|---|---|
| 1. Dak woning | Asbestmateriaal | Verwijderen |

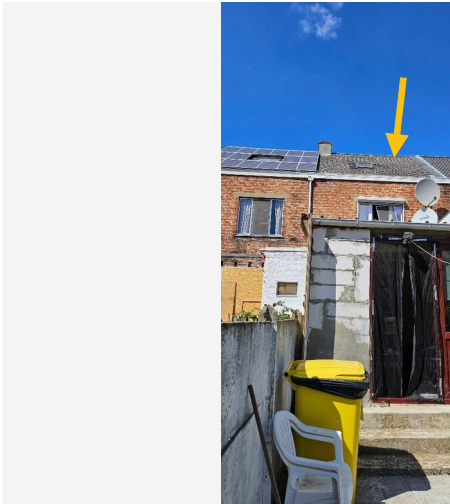
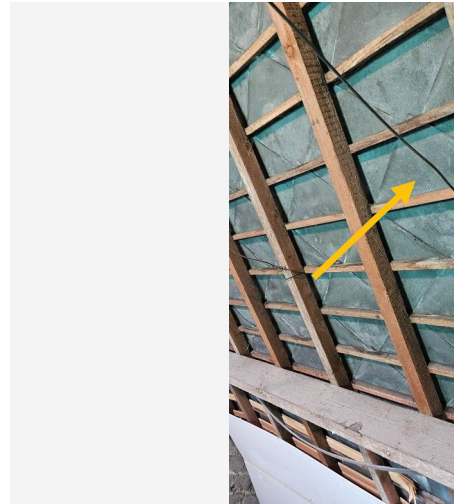
Het asbestmateriaal valt onder de mijlpaal van 2034.

| Eindbeoordeling materiaalrisico | Verhoogd materiaalrisico en/of verhoogde kans op vezelvrijgave |

| Asbestsoort (vezeltype) | Crocidoliet aanwezig |
| Toestand van het materiaal | Licht beschadigd, licht verweerd. Intact calciumsilicaatmateriaal of categorie III 'gebondenheid' |

| Beschrijving | Dak woning |
| Asbestmateriaal | Dak- en gevelbekleding - Lei, shingle |
| Hoeveelheid (oppervlakte - aantal) | <ul style="list-style-type: none"><li>• 80,00 m<sup>2</sup> - 1 stuk</li></ul> |

Verwijderen

- Zorg voor een veilig beheer. Vermijd het beschadigen van het asbestmateriaal. Controleer de toestand jaarlijks op wijzigingen.

- Eenvoudige handelingen: mag via doe-het-zelf of door werknemer(s) met opleidingsattest eenvoudige handelingen  
Kan in gehele stukken verwijderd worden mits toepassing techniek eenvoudige handelingen (gebruik PBM's)

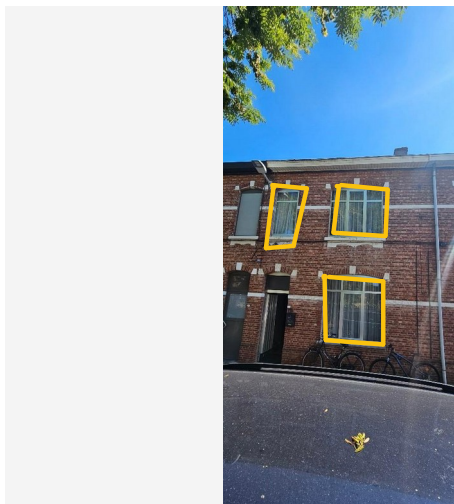
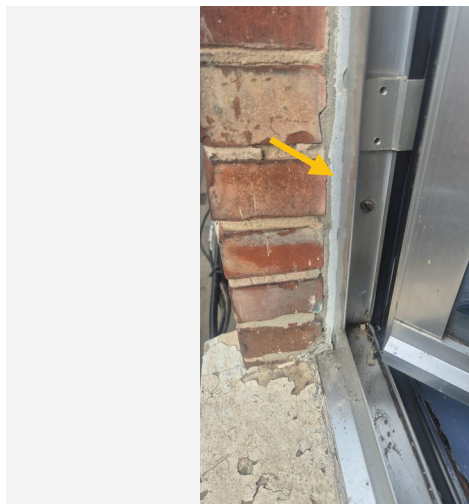
Het asbestmateriaal valt onder de mijlpaal van 2040.

| Eindbeoordeling materiaalrisico | Laag materiaalrisico en/of verlaagde kans op vezelvrijgave |

| Asbestsoort (vezeltype) | Amfibool aanwezig, uitgezonderd crocidoliet |
| Toestand van het materiaal | Licht beschadigd, licht verweerd. Intact calciumsilicaatmateriaal of categorie III 'gebondenheid' |

| Beschrijving | Mastiek ramen voorgevel |
| Asbestmateriaal | In-situ afwerkingslagen - Pasta, stopverf, voegsel, stopsel, vulsel, mastiek, kitten, ... |
| Opmerking | 2 bovenste ramen voorgevel en 1 raam van de living (voorgevel) |

Zorgvuldig beheren

- Zorg voor een veilig beheer. Vermijd het beschadigen van het asbestmateriaal. Controleer de toestand jaarlijks op wijzigingen.

- Eenvoudige handelingen: mag via doe-het-zelf of door werknemer(s) met opleidingsattest eenvoudige handelingen  
Kan in gehele stukken verwijderd worden mits toepassing techniek eenvoudige handelingen (gebruik PBM's)

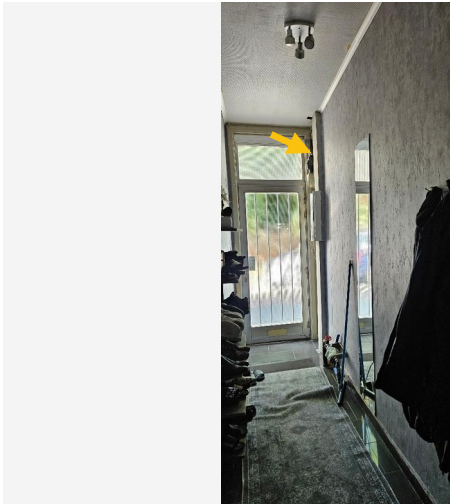
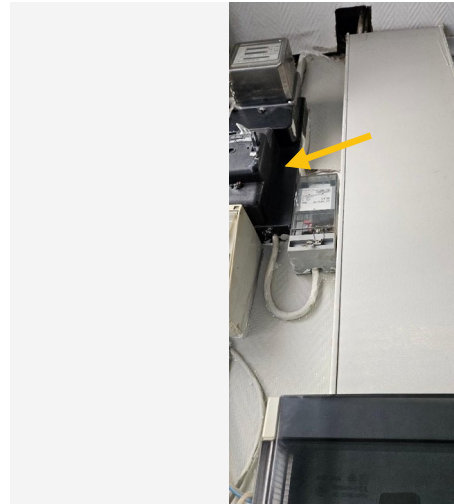
Het asbestmateriaal valt onder de mijlpaal van 2040.

| Eindbeoordeling materiaalrisico | Laag materiaalrisico en/of verlaagde kans op vezelvrijgave |

| Asbestsoort (vezeltype) | Crocidoliet aanwezig |
| Toestand van het materiaal | Onbeschadigd, niet verweerd |

| Beschrijving | Teller elektriciteit |
| Asbestmateriaal | Plaat, paneel, tablet - Type Bakeliet |

Zorgvuldig beheren

- Zorg voor een veilig beheer. Vermijd het beschadigen van het asbestmateriaal. Controleer de toestand jaarlijks op wijzigingen.

- Eenvoudige handelingen: mag via doe-het-zelf of door werknemer(s) met opleidingsattest eenvoudige handelingen  
Kan in gehele stukken verwijderd worden mits toepassing techniek eenvoudige handelingen (gebruik PBM's)  
Let op, de netbeheerder is mogelijks eigenaar en kan enkel door hun verwijderd worden in dit geval.

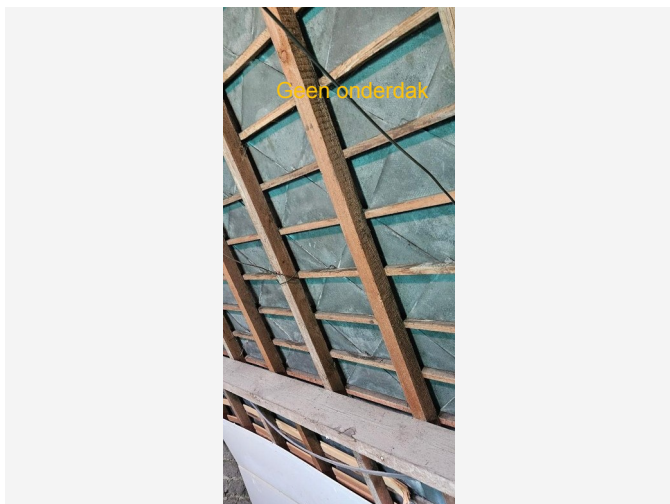
Geen onderdak, zichtbaar leien.

Tijdens de inspectie heb ik geen waarneembare asbestverdachte materialen waargenomen waarvan monsternamen laboanalyse verplicht zijn om dit als niet-asbesthoudend te beschouwen:

Vermits dit om een niet-destructief onderzoek gaat en de opbouw van de materialen niet altijd kunnen (ondanks de inspanningen volgens het inspectieprotocol) achterhaald worden, dienen bovenstaande materialen bij waarneming/ontdekking onderzocht te worden mbv een monsternamen.

Let op, bij afbraak of bouwwerkzaamheden een destructief onderzoek aangeraden. Dit omdat een niet-destructief onderzoek eerder bedoeld is om de risico's van asbest bij normaal gebruik in kaart te brengen. Dus kunnen er nog (meer) asbesttoepassingen in de gebouwen zijn die tijdens het plaatsbezoek niet zichtbaar waren.

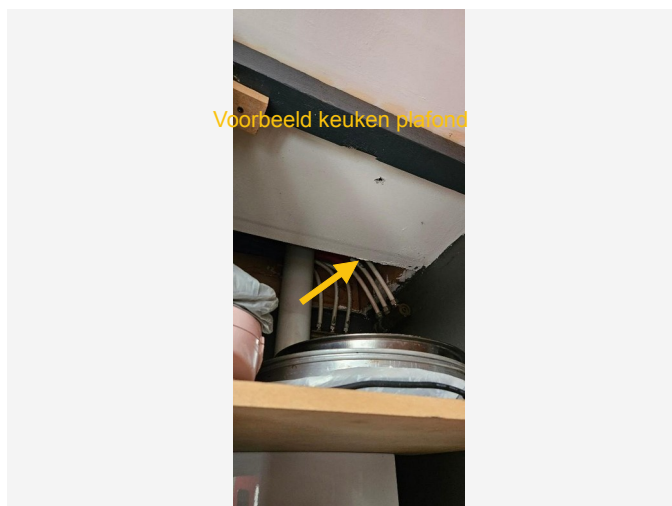
Alle plafonds uit gyproc, dus ook geen staalname.

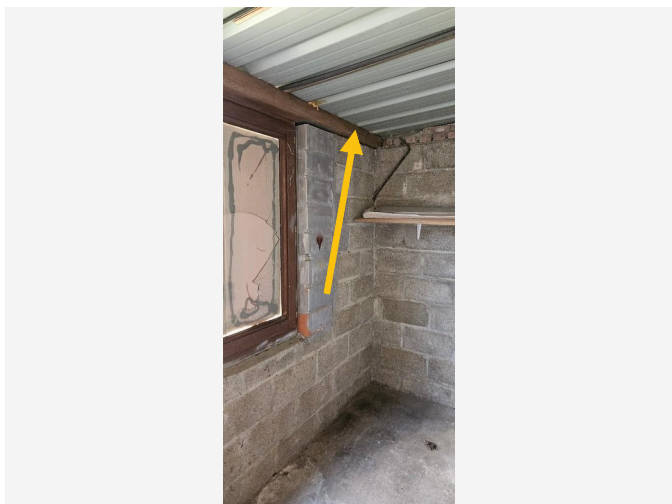
Steeldeck en sandwichpanelen. Geen verdachte materialen.

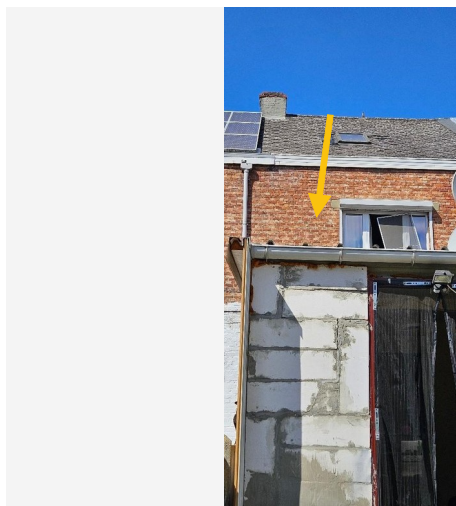
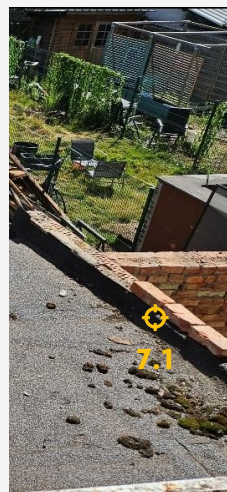
## Fiche 7: Plat dak aanbouw

Geen asbest

| # | Type | Referentie | Resultaat |
|---|---|---|---|
| 7.1 | Puntmonster | Psnr.2 Roofing plat dak | Geen asbest |

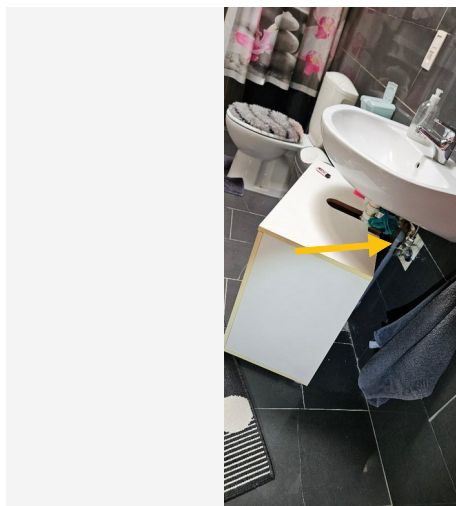
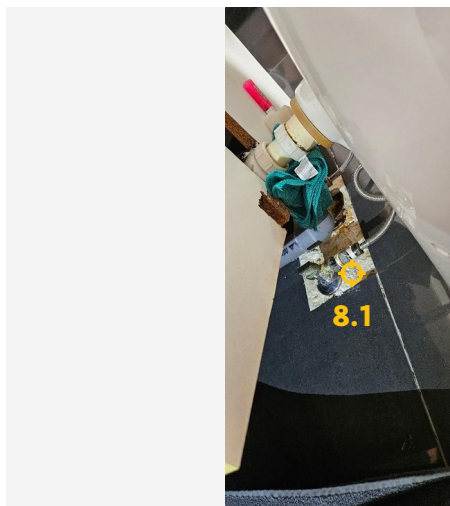
## Fiche 8: Pleisterwerk wanden

Geen asbest

| # | Type | Referentie | Resultaat |
|---|---|---|---|
| 8.1 | Mengmonster | Msnr.1 Pleisterwerk wanden | Geen asbest |
