# Asbestinventarisatetest

Steenstraat 14, 8530 Harelbeke

Attestnummer : 20250516-000109.000

Uitgegeven op : 16.05.2025

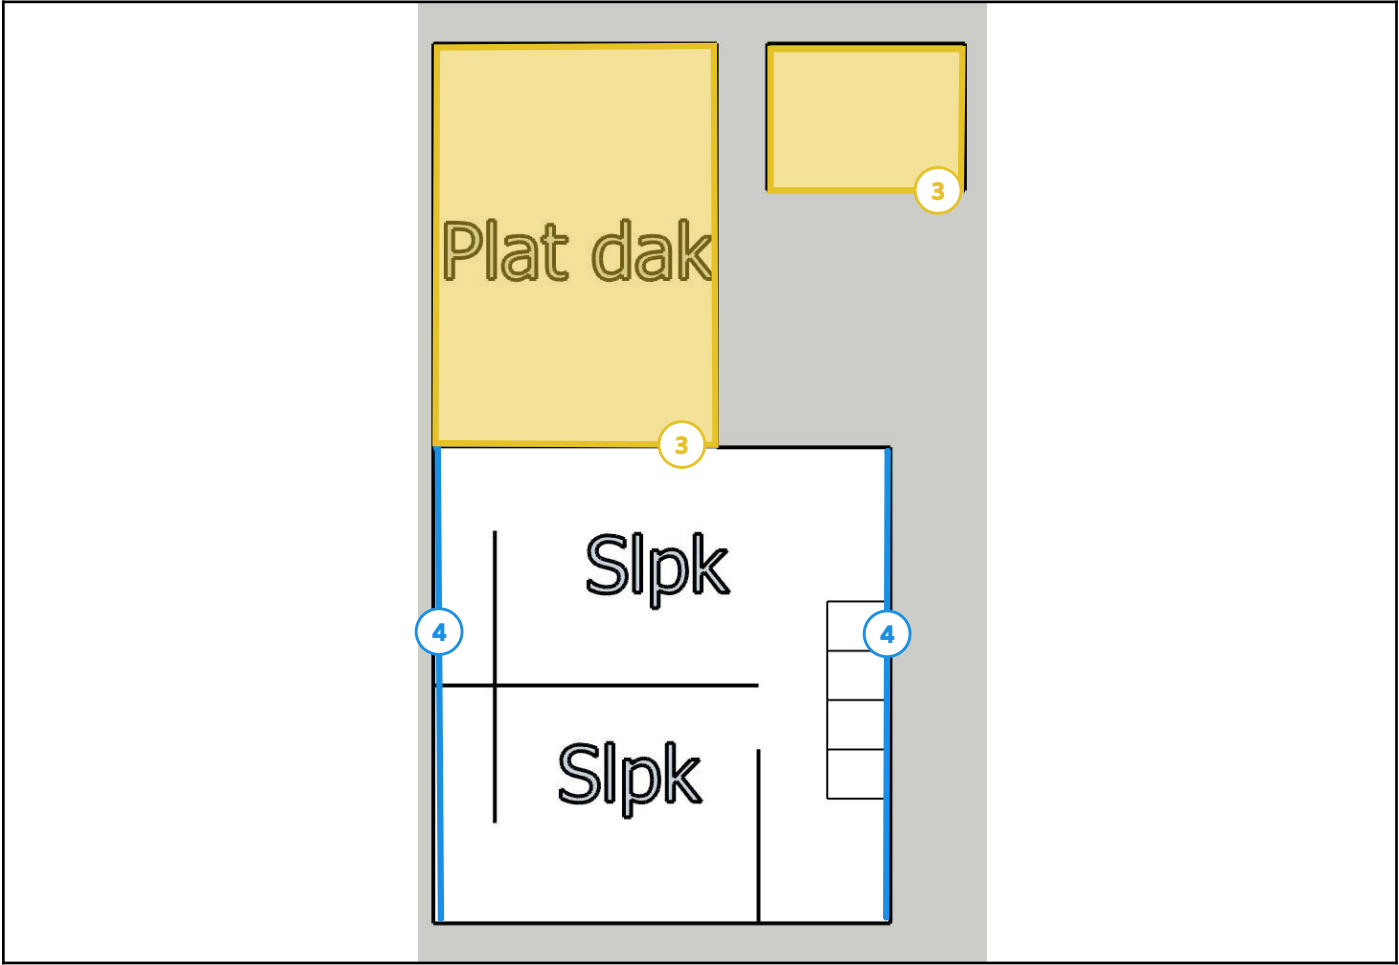
# Plan 1.2: 1ste verdiep

| Beschrijving | Type | Actie |
|---|---|---|
| 3. Bitumen dakbedekking | Asbestmateriaal | Zorgvuldig beheren |

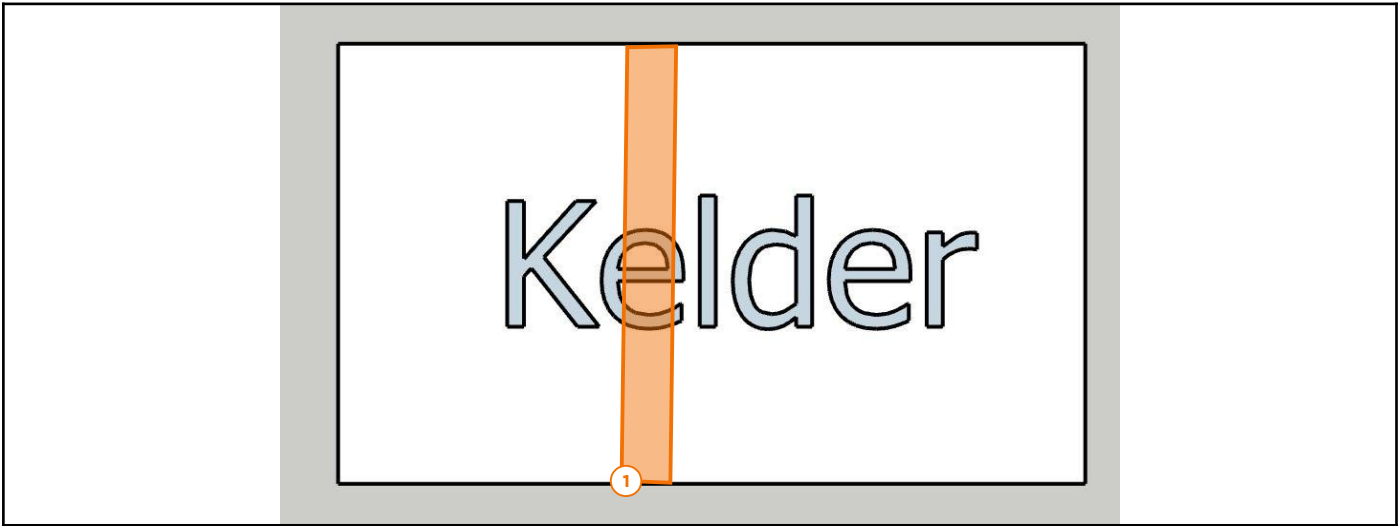
# Plan 1.3: kelder

| Beschrijving | Type | Actie |
|---|---|---|
| 1. Cementbuis afvoer | Asbestmateriaal | <a href="#">Verwijderen</a> |

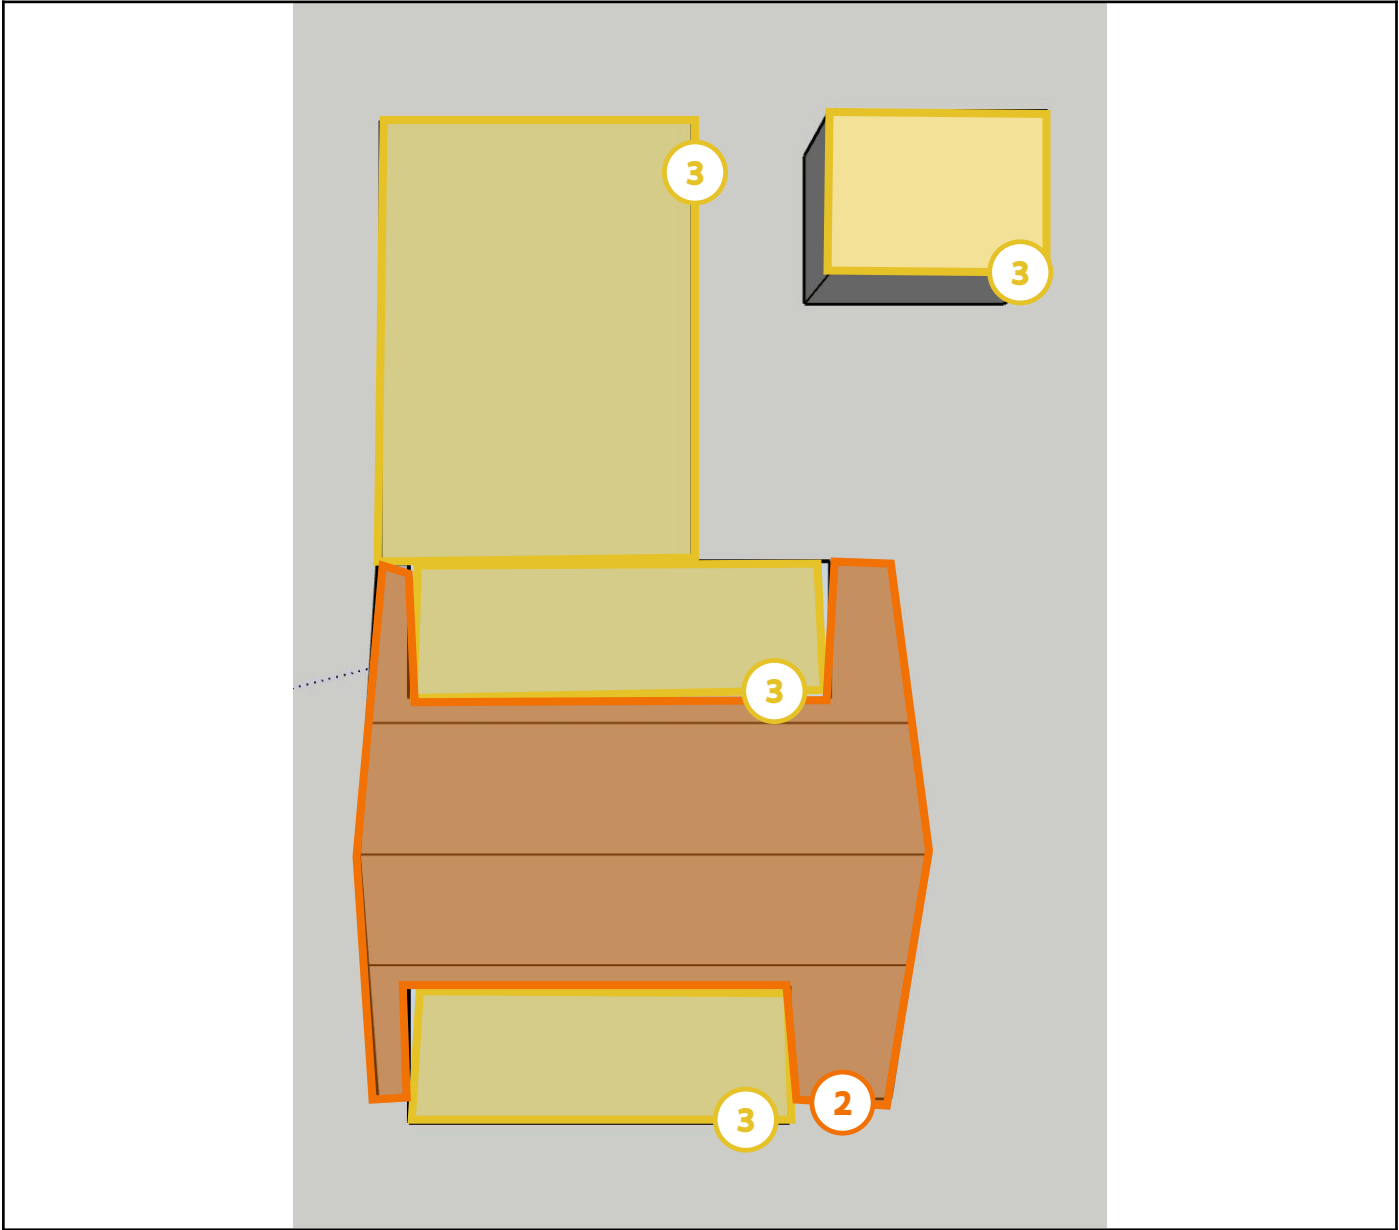
# Plan 1.4: dakenplan

| Beschrijving | Type | Actie |
|---|---|---|
| 2. Onderdakplaat | Asbestmateriaal | Maatregelen nemen |
| 3. Bitumen dakbedekking | Asbestmateriaal | Zorgvuldig beheren |

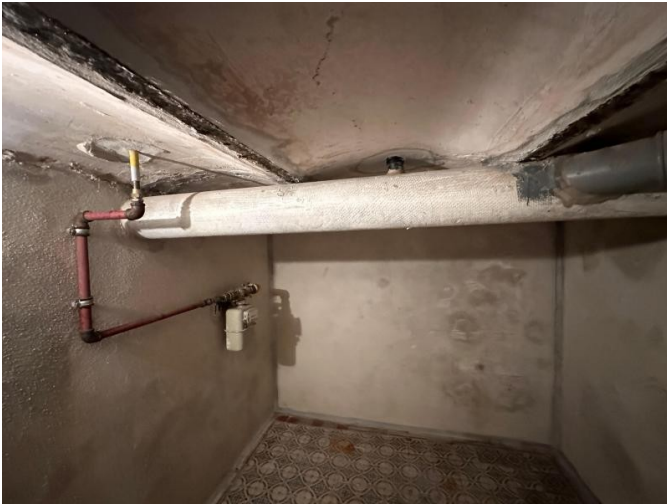
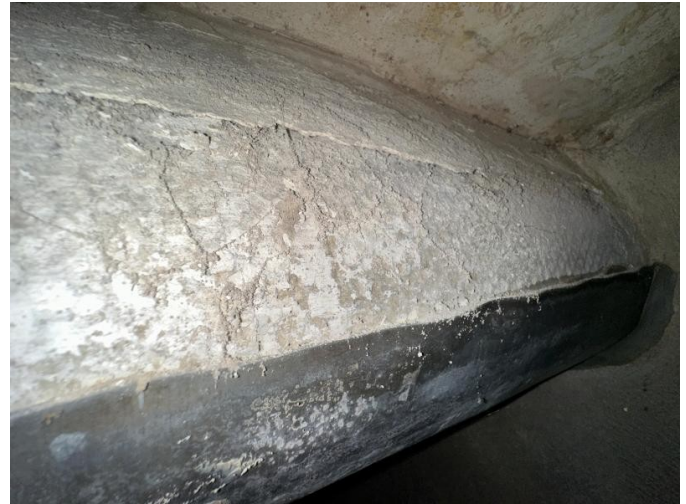
| Fiche 1: Cementbuis afvoer..... | 14 |

| Eindbeoordeling materiaalrisico | Verhoogd materiaalrisico en/of verhoogde kans op vezelvrijgave |

| Asbestsoort (vezeltype) | Crocidoliet aanwezig |
| Afschermingsgraad van het gehele materiaal | Geheel of deels (ook) vrij aan de binnenlucht |
| Toestand van het materiaal | Licht beschadigd, licht verweerd. Intact calciumsilicaatmateriaal of categorie III 'gebondenheid' |

| Beschrijving | Cementbuis afvoer |
| Asbestmateriaal | Buis, koker, leiding, pijp, doorvoer |
| Opmerking | De cement buizen alsook de cementdichting kan asbesthoudend zijn. |

Verwijderen

- Zorg voor een veilig beheer. Vermijd het beschadigen van het asbestmateriaal. Controleer de toestand jaarlijks op wijzigingen.

- Eenvoudige handelingen: enkel door erkend asbestverwijderaar  
Eenvoudige handelingen: enkel door erkend asbestverwijderaar gezien de complexiteit

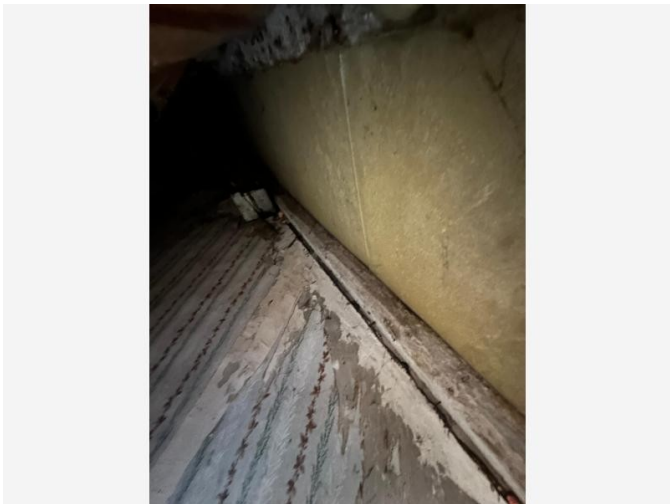
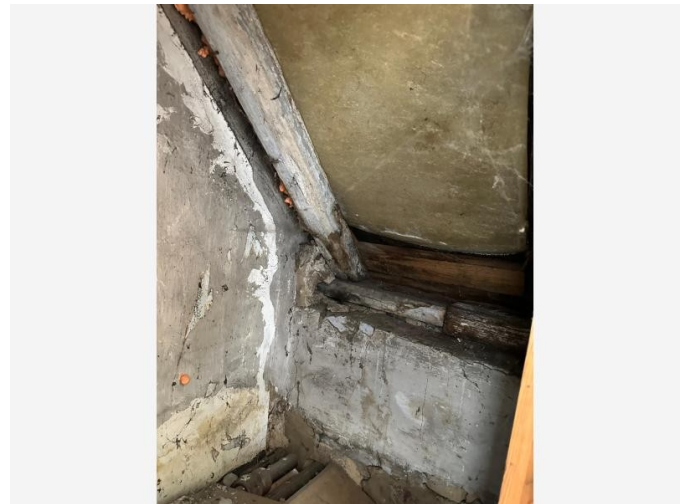
| Fiche 2: Onderdakplaat..... | 17 |

| Eindbeoordeling materiaalrisico | Verhoogd materiaalrisico en/of verhoogde kans op vezelvrijgave |

| Asbestsoort (vezeltype) | Crocidoliet aanwezig |
| Toestand van het materiaal | Licht beschadigd, licht verweerd. Intact calciumsilicaatmateriaal of categorie III 'gebondenheid' |

| Beschrijving | Onderdakplaat |
| Eenvoudig bereikbaar | <p>Nee</p> <ul style="list-style-type: none"><li>• Het asbestmateriaal is bedekt (uitgezonderd laag verf, coating, behang, kunststof, textiel) en het wegnemen van het bedekkende materiaal kan niet zonder het bedekkende materiaal te beschadigen.</li></ul> |

Maatregelen nemen

- Zorg voor een veilig beheer en verwijder dit asbestmateriaal wanneer het bij werken eenvoudig bereikbaar wordt. Controleer de toestand jaarlijks op wijzigingen.

- Eenvoudige handelingen: mag via doe-het-zelf of door werknemer(s) met opleidingsattest eenvoudige handelingen  
Verwijder de dakpannen. Erna voorzichtig houten draaglatjes en onderdakplaten loswrikken, asbesthoudende platen één voor één en in hun geheel verwijderen. Niet gooien en geen stortkokers gebruiken.

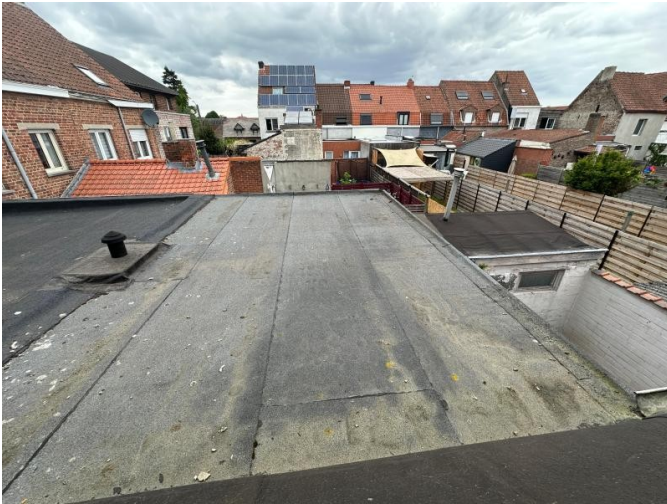
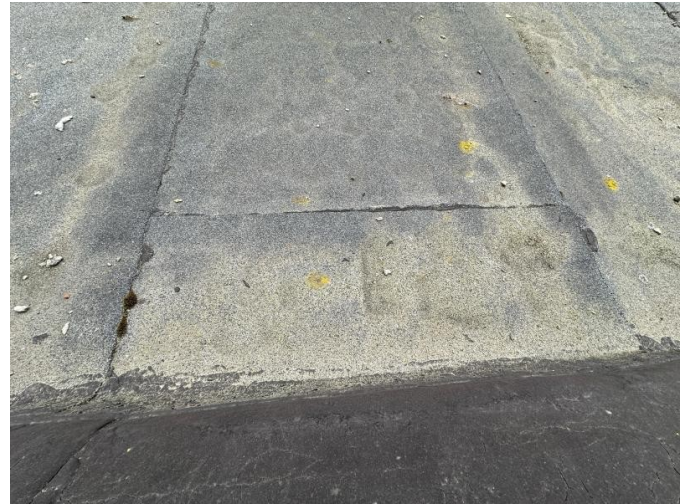
| Fiche 3: Bitumen dakbedekking..... | 20 |

| Eindbeoordeling materiaalrisico | Laag materiaalrisico en/of verlaagde kans op vezelvrijgave |

| Asbestsoort (vezeltype) | Alleen chrysotiel |
| Toestand van het materiaal | Licht beschadigd, licht verweerd. Intact calciumsilicaatmateriaal of categorie III 'gebondenheid' |

| Beschrijving | Bitumen dakbedekking |

Zorgvuldig beheren

- Zorg voor een veilig beheer. Vermijd het beschadigen van het asbestmateriaal. Controleer de toestand jaarlijks op wijzigingen.

- Eenvoudige handelingen: enkel door erkend asbestverwijderaar  
Bij vervanging van het dak met roofing, eerst een staalafname laten uitvoeren door een asbestdeskundige (alle lagen van de roofing tot op de drager) om na te gaan of deze roofing asbesthoudend is. Indien asbesthoudend dient de roofing verwijderd te worden door een erkend asbestverwijderaar.

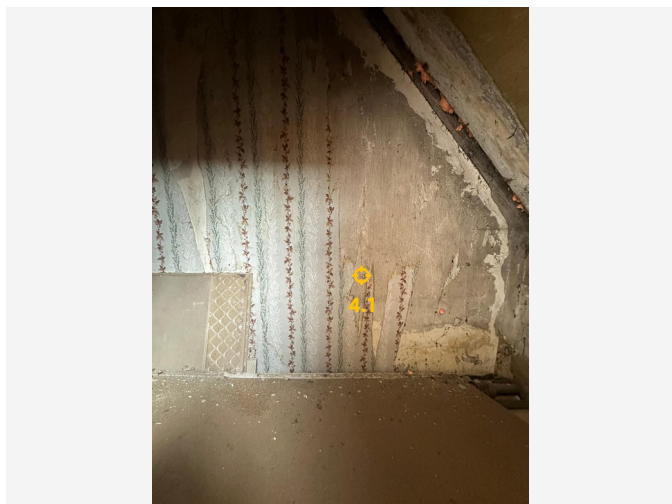
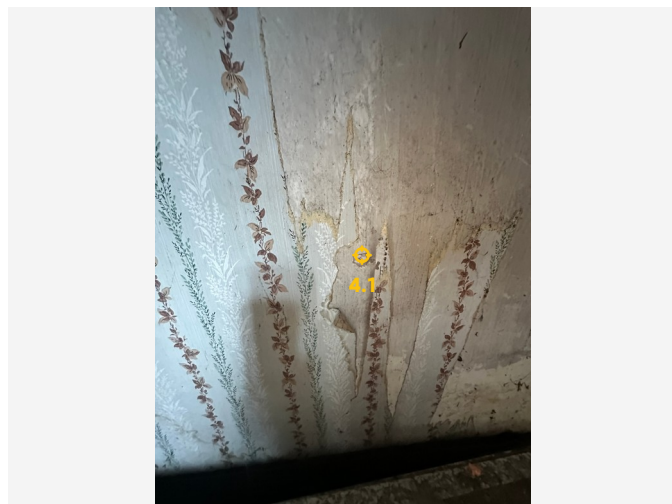
## Fiche 4: MM01 Pleisterwerk muur

Geen asbest

| # | Type | Referentie | Resultaat |
|---|---|---|---|
| 4.1 | Mengmonster | MM01 | Geen asbest |

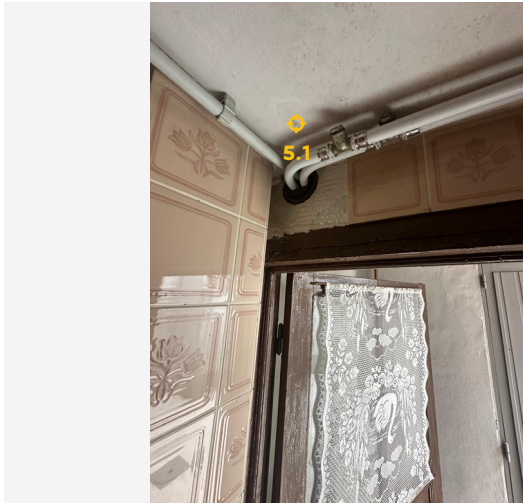
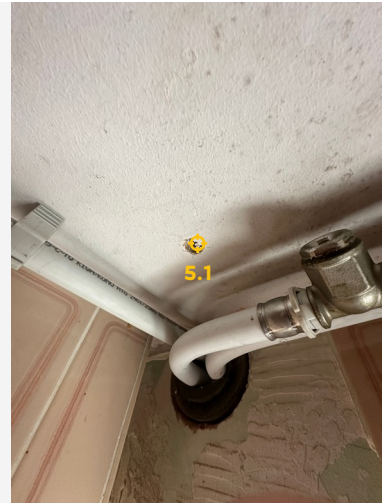
## Fiche 5: MM02 Pleisterwerk plafond

Geen asbest

| # | Type | Referentie | Resultaat |
|---|---|---|---|
| 5.1 | Mengmonster | MM02 | Geen asbest |

| Opmerking | De plafonds van het gelijkvloers zijn afgedekt met plaatmateriaal. Erachter kan er nog pleisterwerk aanwezig zijn. |

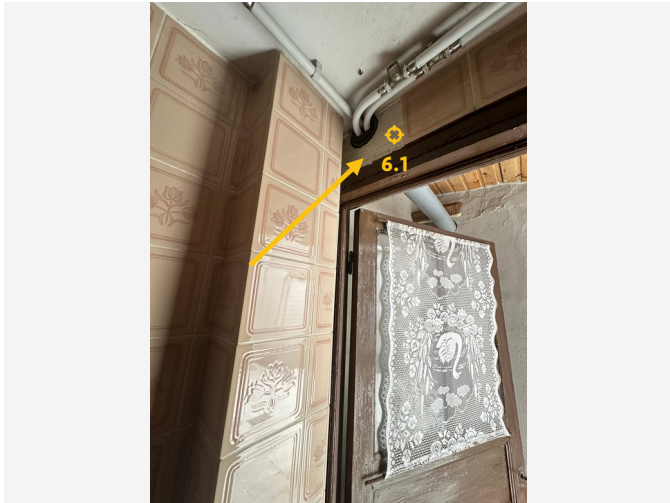
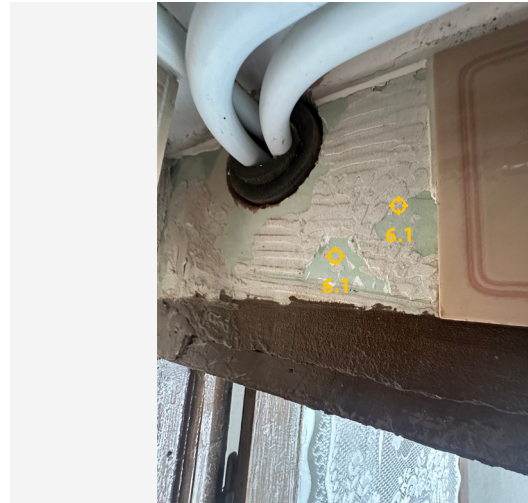
## Fiche 6: MM04 Tegellijm faience

Geen asbest

| # | Type | Referentie | Resultaat |
|---|---|---|---|
| 6.1 | Mengmonster | MM04 | Geen asbest |
