# Asbestinventarisatetest

Breucq 8A, 9600 Ronse

Attestnummer : 20240202-000049.000

**Niet-asbestveilig**

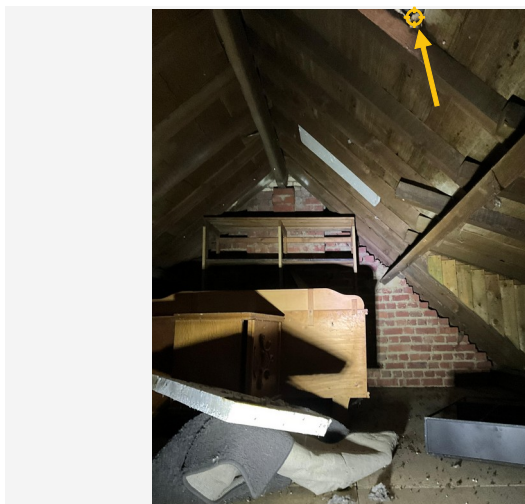
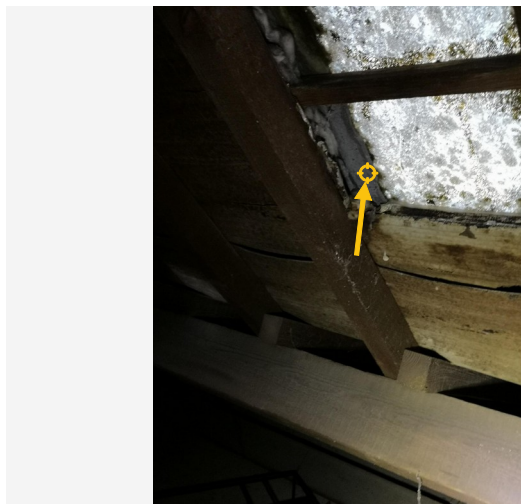
| Eindbeoordeling materiaalrisico | Verhoogd materiaalrisico en/of verhoogde kans op vezelvrijgave |

| Gebondenheid | Categorie 1: hechtgebonden in oorsprong |
| Asbestsoort (vezeltype) | Alleen chrysotiel |
| Asbestconcentratie | Laag (< 50%) |
| Afschermingsgraad van het gehele materiaal | Geheel of deels (ook) vrij aan de binnenlucht |
| Toestand van het materiaal | Matig beschadigd, matig verweerd |

| # | Type | Referentie | Resultaat |
|---|---|---|---|
| 1.1 | Puntmonster | M3 | Chrysotiel |

| Beschrijving | Leien dak |
| Hoeveelheid (oppervlakte - aantal) | • 58,00 m <sup>2</sup> - 1 stuk |

Verwijderen

- Zorg voor een veilig beheer. Vermijd het beschadigen van het asbestmateriaal. Controleer de toestand jaarlijks op wijzigingen.

- Eenvoudige handelingen: mag via doe-het-zelf of door werknemer(s) met opleidingsattest eenvoudige handelingen  
Met de nodige beschermingsmiddelen, zie alle info via <https://ovam.vlaanderen.be/asbestdaken-en-gevels>

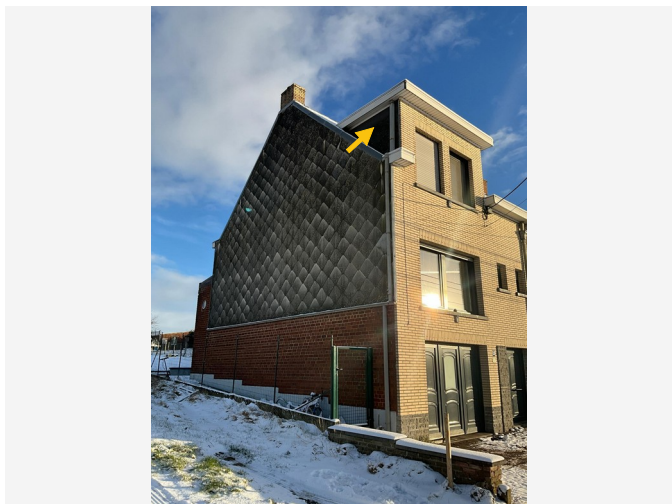
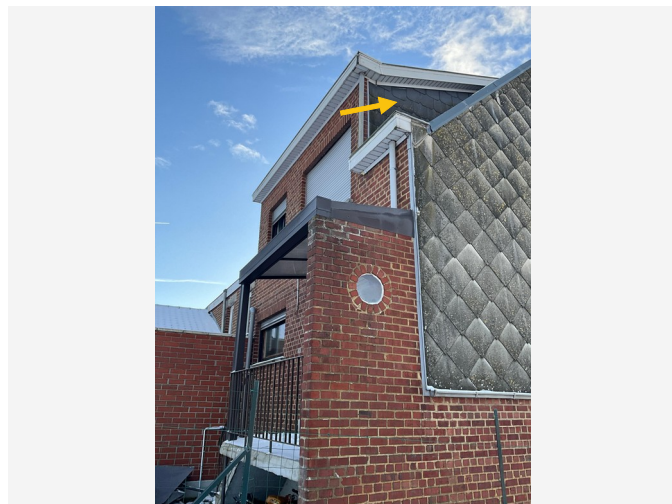
Het asbestmateriaal valt onder de mijlpaal van 2034.

| Eindbeoordeling materiaalisico | Laag materiaalisico en/of verlaagde kans op vezelvrijgave |

| Toestand van het materiaal | Licht beschadigd, licht verweerd. Intact materiaal type Pical – asbestboard of categorie III 'gebondenheid' |

| Beschrijving | Leien dakkapellen |
| Hoeveelheid (oppervlakte - aantal) | • 7,00 m <sup>2</sup> - 1 stuk |

Verwijderen

- Zorg voor een veilig beheer. Vermijd het beschadigen van het asbestmateriaal. Controleer de toestand jaarlijks op wijzigingen.

- Eenvoudige handelingen: mag via doe-het-zelf of door werknemer(s) met opleidingsattest eenvoudige handelingen  
Verwijderen met de nodige beschermingsmiddelen zie alle info : <https://ovam.vlaanderen.be/asbestdaken-en-gevels>

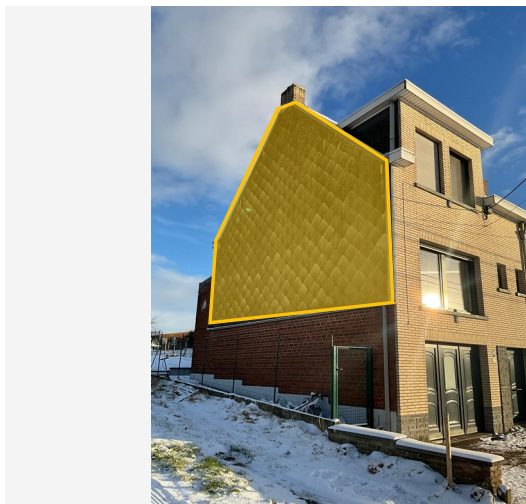
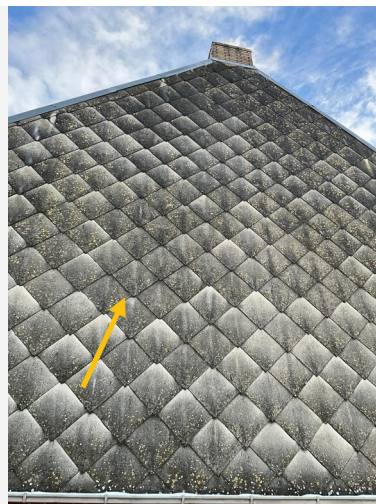
Het asbestmateriaal valt onder de mijlpaal van 2034.

| Eindbeoordeling materiaalrisico | Verhoogd materiaalrisico en/of verhoogde kans op vezelvrijgave |

| Toestand van het materiaal | Matig beschadigd, matig verweerd |

| Beschrijving | Leien zijkant woning |
| Hoeveelheid (oppervlakte - aantal) | • 52,00 m² - 1 stuk |

Verwijderen

- Zorg voor een veilig beheer. Vermijd het beschadigen van het asbestmateriaal. Controleer de toestand jaarlijks op wijzigingen.

- Eenvoudige handelingen: mag via doe-het-zelf of door werknemer(s) met opleidingsattest eenvoudige handelingen  
Hechtgebonden in oorsprong, te verwijderen zonder breken.  
Advies : te laten verwijderen door werknemers met opleidingsattest eenvoudige handelingen.

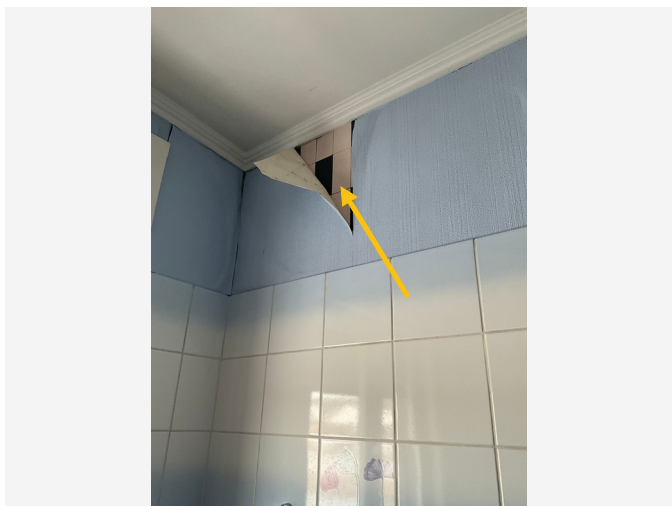
Badkamer twee soorten tegels, onder het behangpapier treffen wij oudere tegels.

Enkel via een destructief onderzoek kan de tegellijm onderzocht worden.

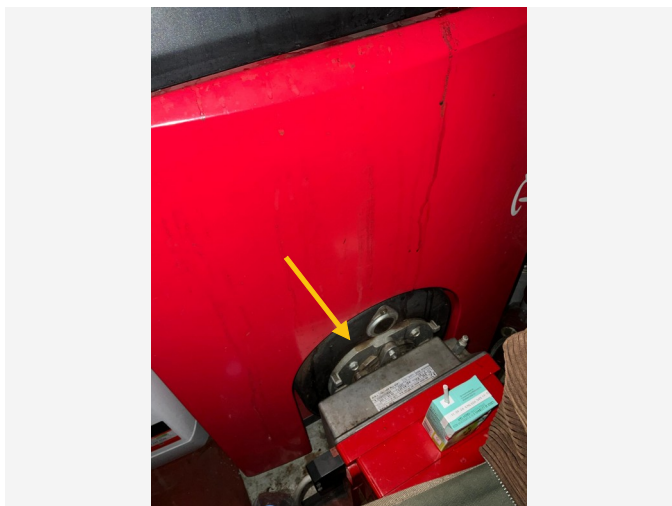
Brander kan een asbestpakking bevatten, enkel traceerbaar bij uitdienststelling van dit toestel.

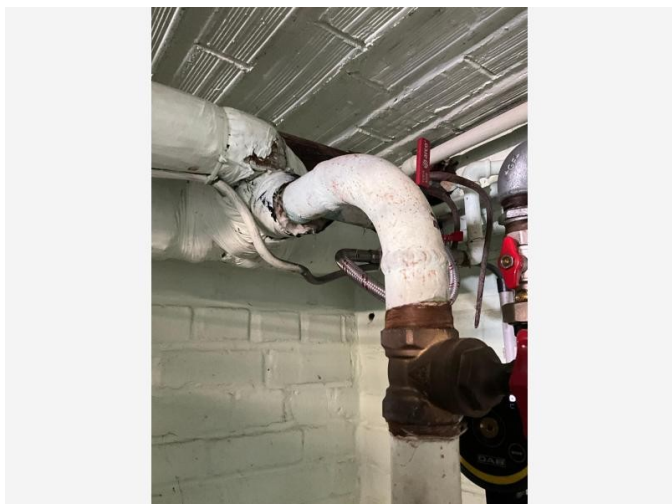
Geen asbestverdacht materiaal aangetroffen, op verschillende plaatsen expertise uitgevoerd.

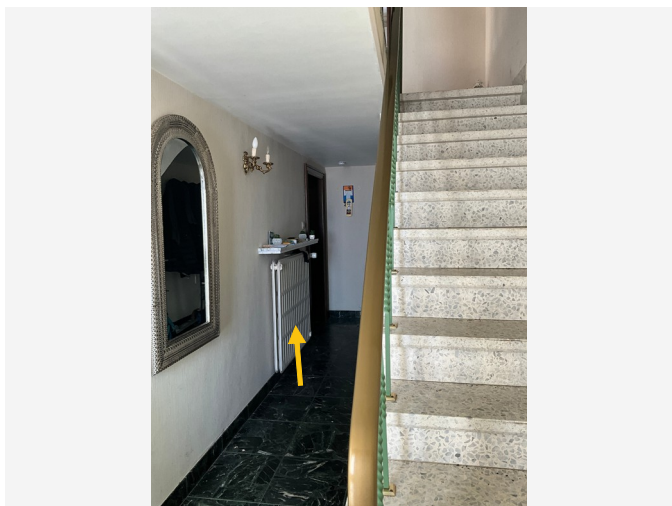
Radiatoren kunnen ook asbestverdachte pakkingen bevatten, enkel via een destructief onderzoek traceerbaar.

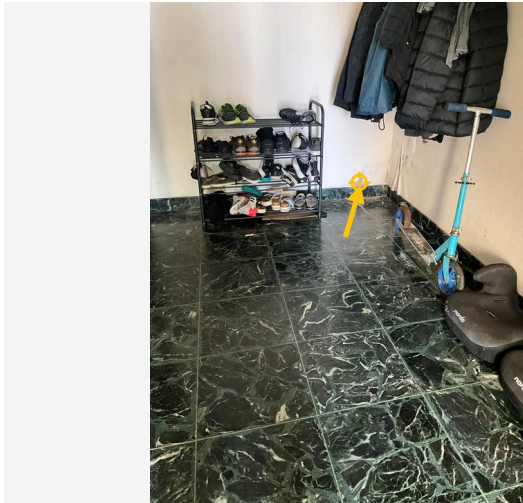
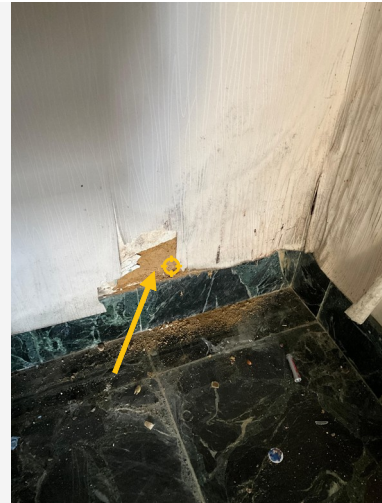
## Fiche 8: Pleister muren

Geen asbest

| # | Type | Referentie | Resultaat |
|---|---|---|---|
| 8.1 | Mengmonster | M1 | Geen asbest |

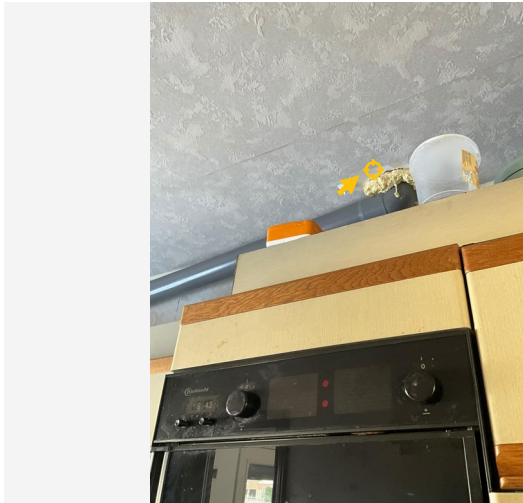
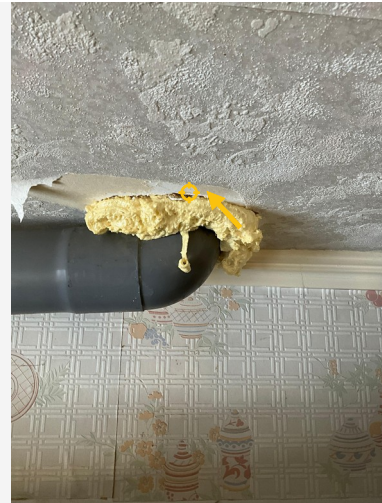
## Fiche 9: Pleister plafonds

Geen asbest

| # | Type | Referentie | Resultaat |
|---|---|---|---|
| 9.1 | Mengmonster | M2 | Geen asbest |
