# Asbestinventarisatetest

Bosveld 10, 9400 Ninove

Attestnummer : **20250821-000421.000**

Uitgegeven op : **21.08.2025**

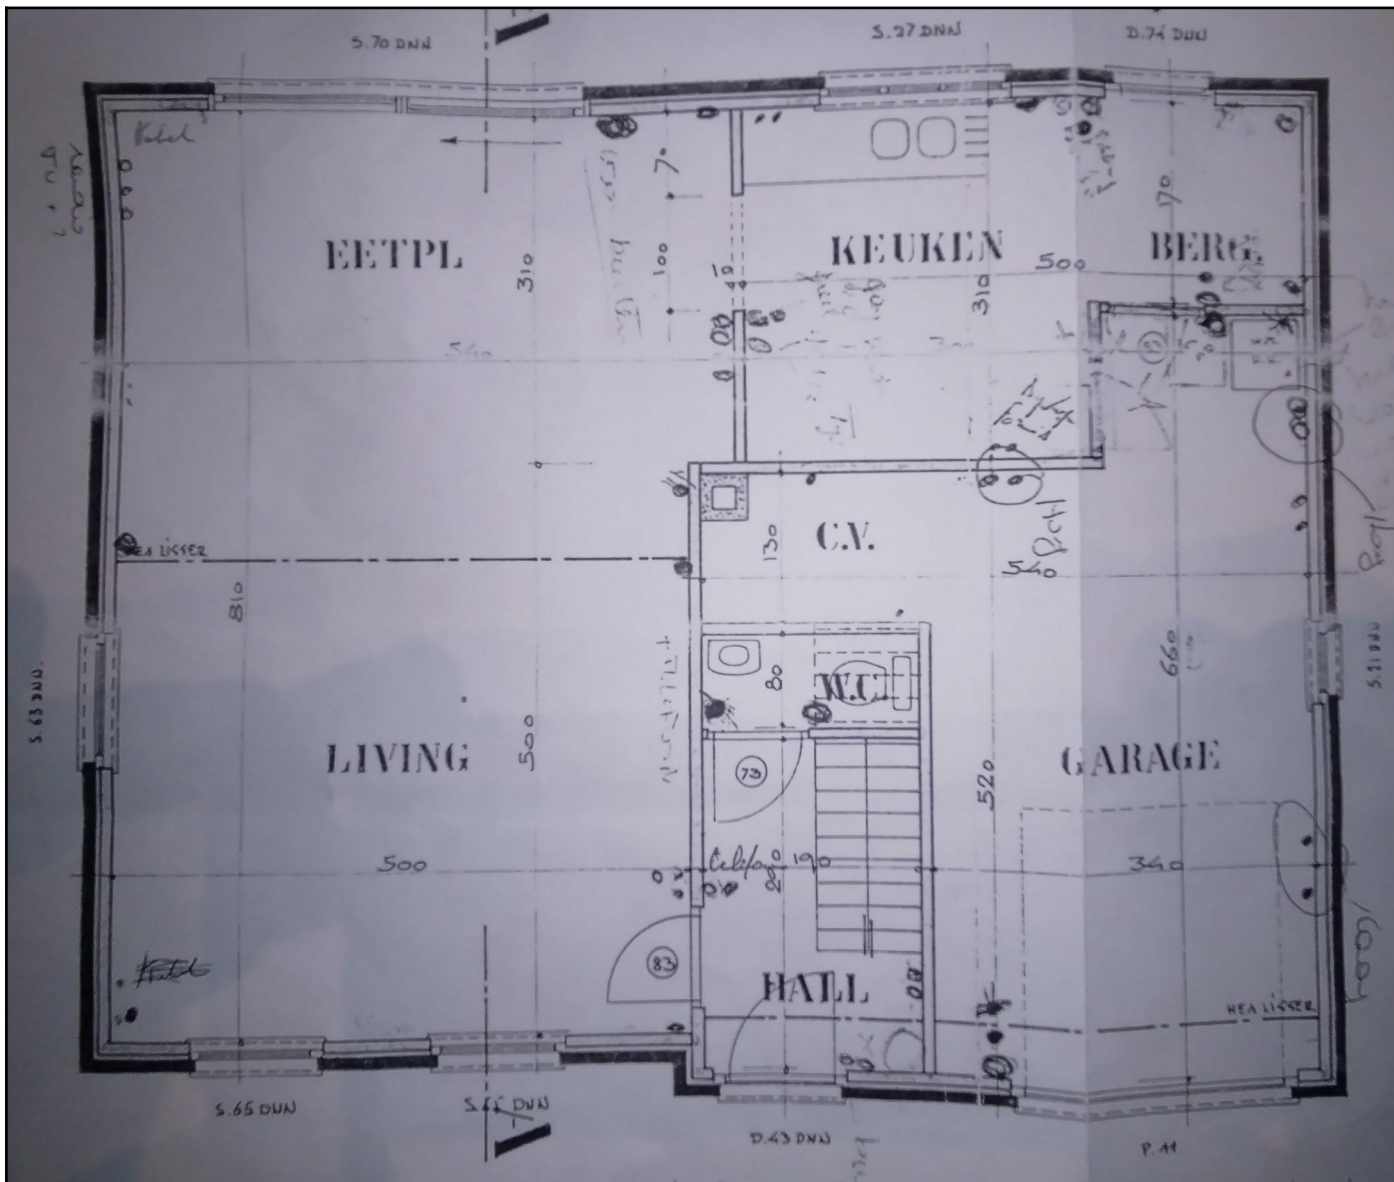
## Plan 1.1: Plan glv

geen muurpleister zichtbaar

geen plafondpleister zichtbaar

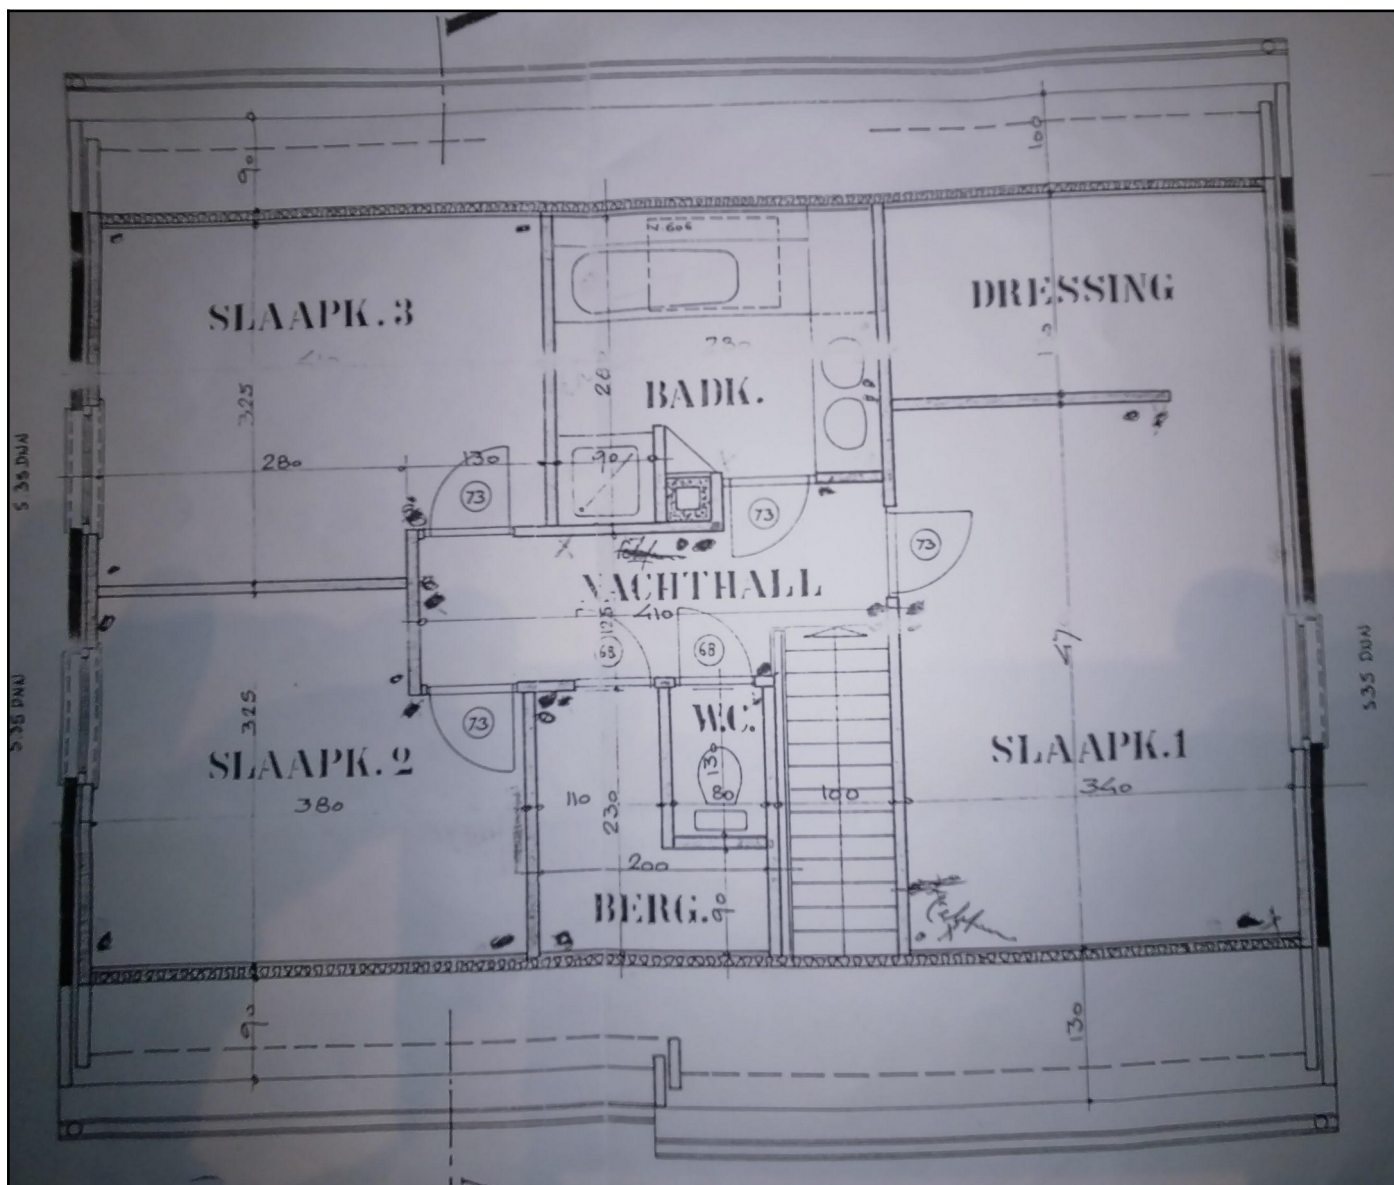
## Plan 1.2: Plan V+1

geen muurpleister zichtbaar

geen plafondpleister zichtbaar

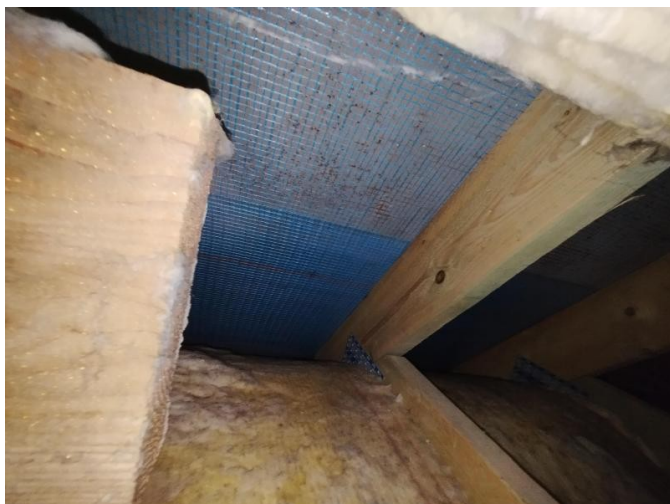
| Fiche 1: Onderdak niet verdacht..... | 15 |

Het dak werd gecontroleerd (via verplaatsen van isolatie). Er is geen verdacht onderdak vastgesteld. Dampscherm aanwezig.

Deze handeling is een steekproef, er is geen garantie dat het volledige dak met éénzelfde materiaal is opgebouwd. Dit kan enkel via destructief onderzoek vastgesteld worden.

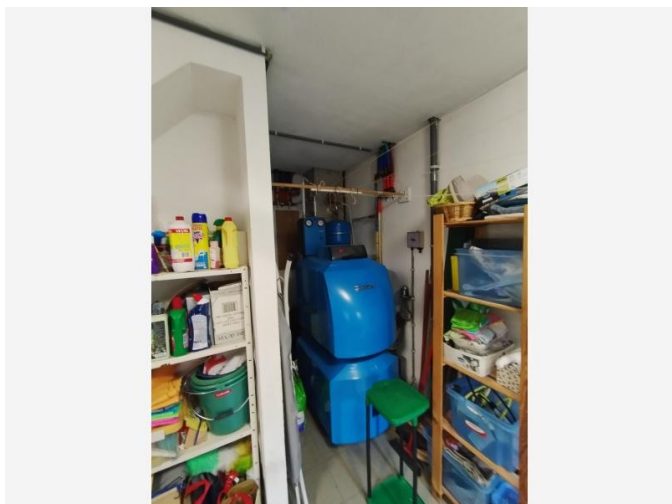
| Fiche 2: Cv-ketel..... | 16 |

Factuurnr.: 13048.

Het toestel werd gekocht en geplaatst in 2013 (zie bewijsdocument in bijlage).

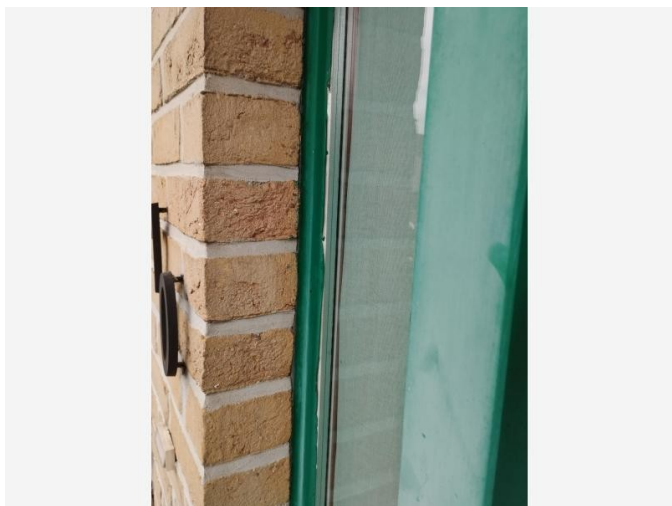
| Fiche 3: Kit ramen en deuren buitenschil..... | 17 |

De gebruikte siliconen kit is niet asbestverdacht

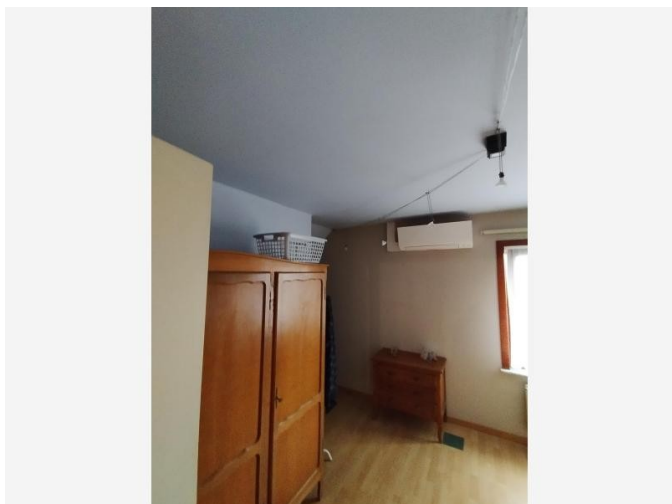
| Fiche 4: Valse wanden..... | 18 |

Alle binnenwanden zijn afgewerkt met valse wanden. Het is niet duidelijk of er pleisterwerk aanwezig is achter deze valse wanden, het is aangewezen om bijkomend onderzoek uit te voeren bij werken.

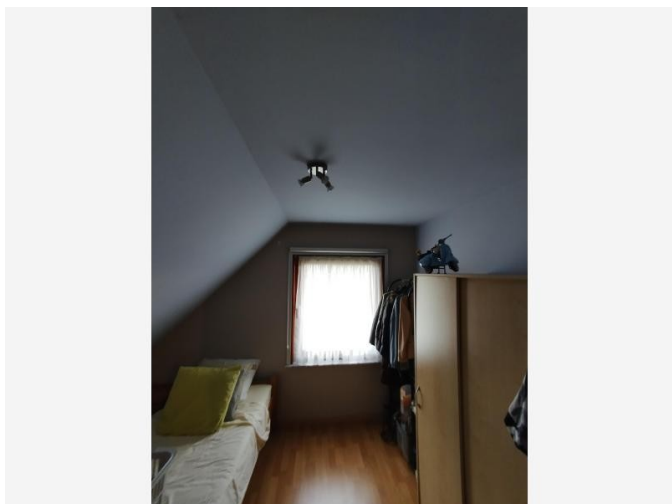
| Fiche 5: Valse plafonds..... | 19 |

Alle plafonds zijn afgewerkt met valse plafonds in plaatmateriaal. Het is niet duidelijk of er pleisterwerk of ander verdacht asbestmateriaal aanwezig is achter deze valse plafonds, het is aangewezen om bijkomend onderzoek uit te voeren bij werken. Het plafond bestaat uit gipsplaten. Zonder destructieve handeling is het niet mogelijk om na te gaan of er asbesthoudende materialen aanwezig zijn achter de plafondafwerking. Als bij sloop of renovatie blijkt dat er boven dit plafond nog pleisterwerk aanwezig is, moet dit bemonsterd worden.

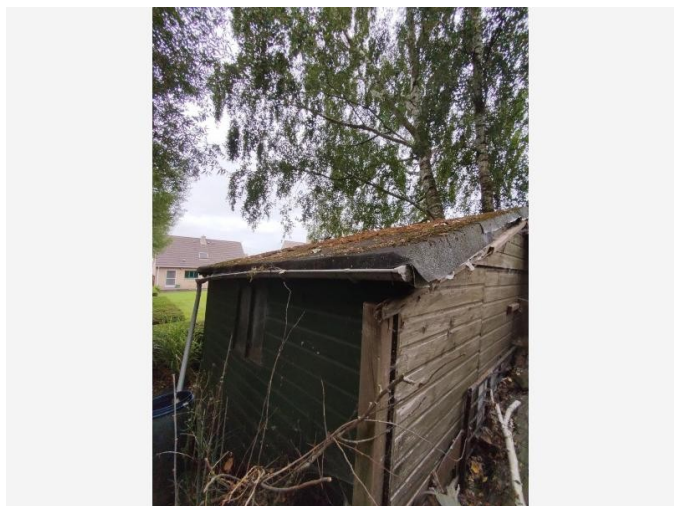
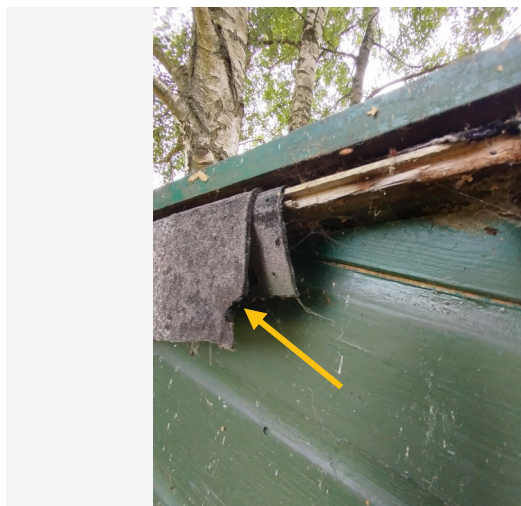
## Fiche 6: Roofing tuinhuis

Geen asbest

| # | Type | Referentie | Resultaat |
|---|---|---|---|
| 6.1 | Puntmonster | 001 | Geen asbest |

| Opmerking | <p>Er werd een staal genomen aan een uitstekend stuk roofing waardoor de waterdichtheid niet in het gedrang komt van de opstand . Er kan niet uitgesloten worden dat er onderlagen aanwezig zijn( bij dakwerken extra controle aangewezen)</p> <p>De vermelde oppervlaktes, diktes en volumes betreffen een beredeneerde schatting. Er worden geen rechten verleend aan deze oppervlaktes/diktes/volumes.</p> |
