# Asbestinventarisatetest

Stenenmolenstraat 34, 9940 Evergem

Attestnummer : 20250714-000393.000

Uitgegeven op : 14.07.2025

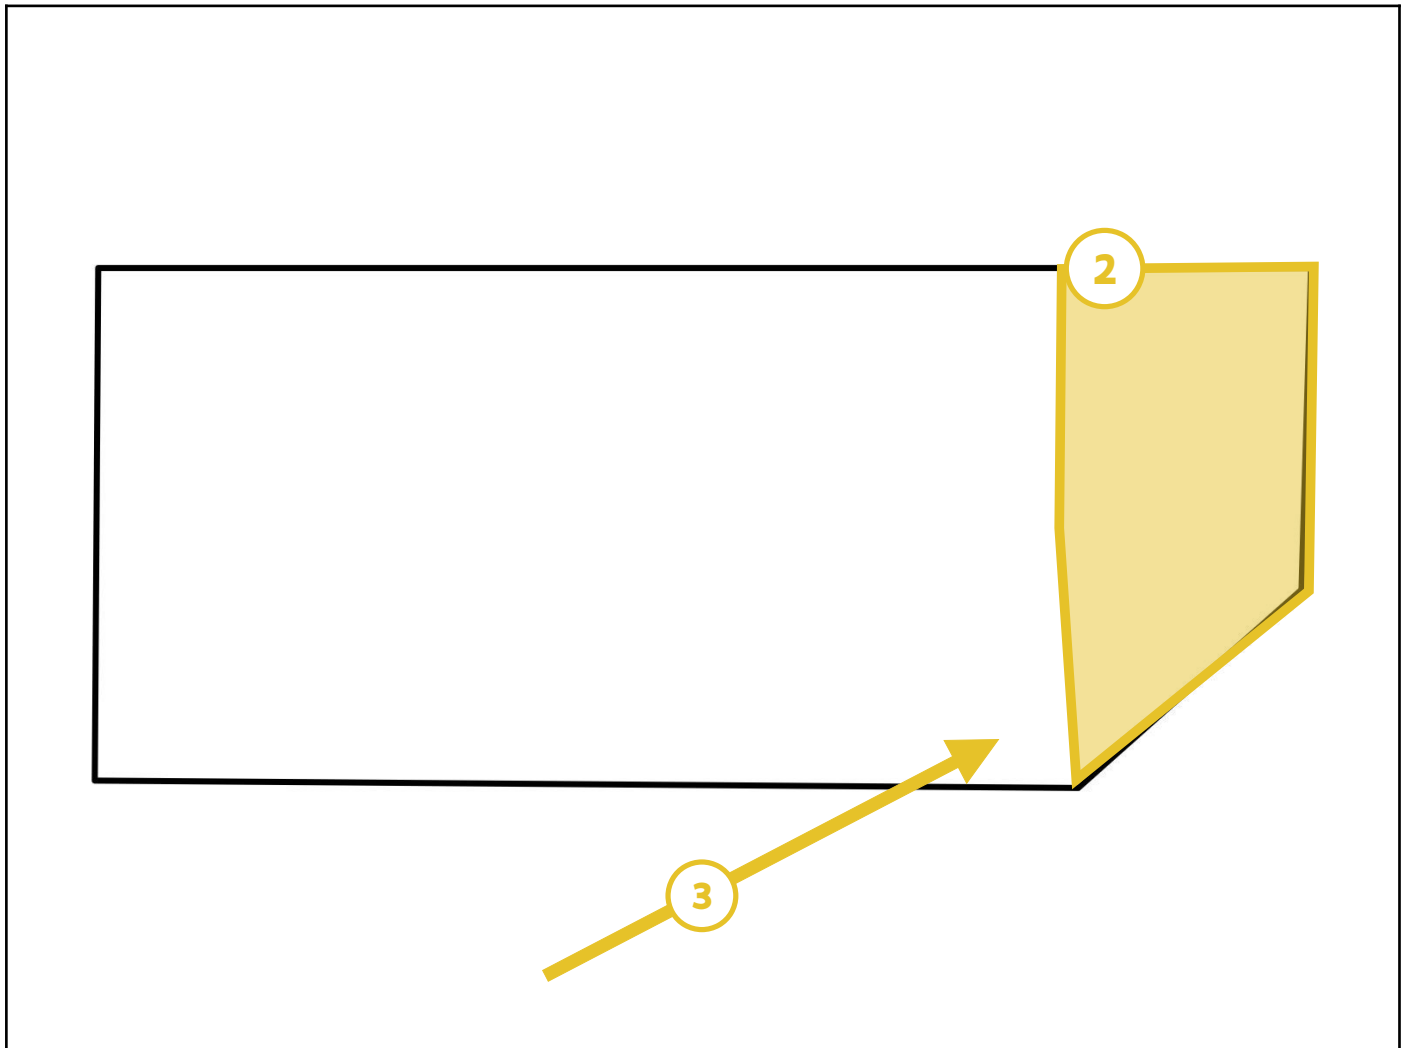
## Plan 2.2: Bijgebouw plan

| Beschrijving | Type | Actie |
|---|---|---|
| 2. Onderdak na analyse. | Asbestmateriaal | Zorgvuldig beheren |
| 3. Schouwpijp garage | Asbestmateriaal | Zorgvuldig beheren |

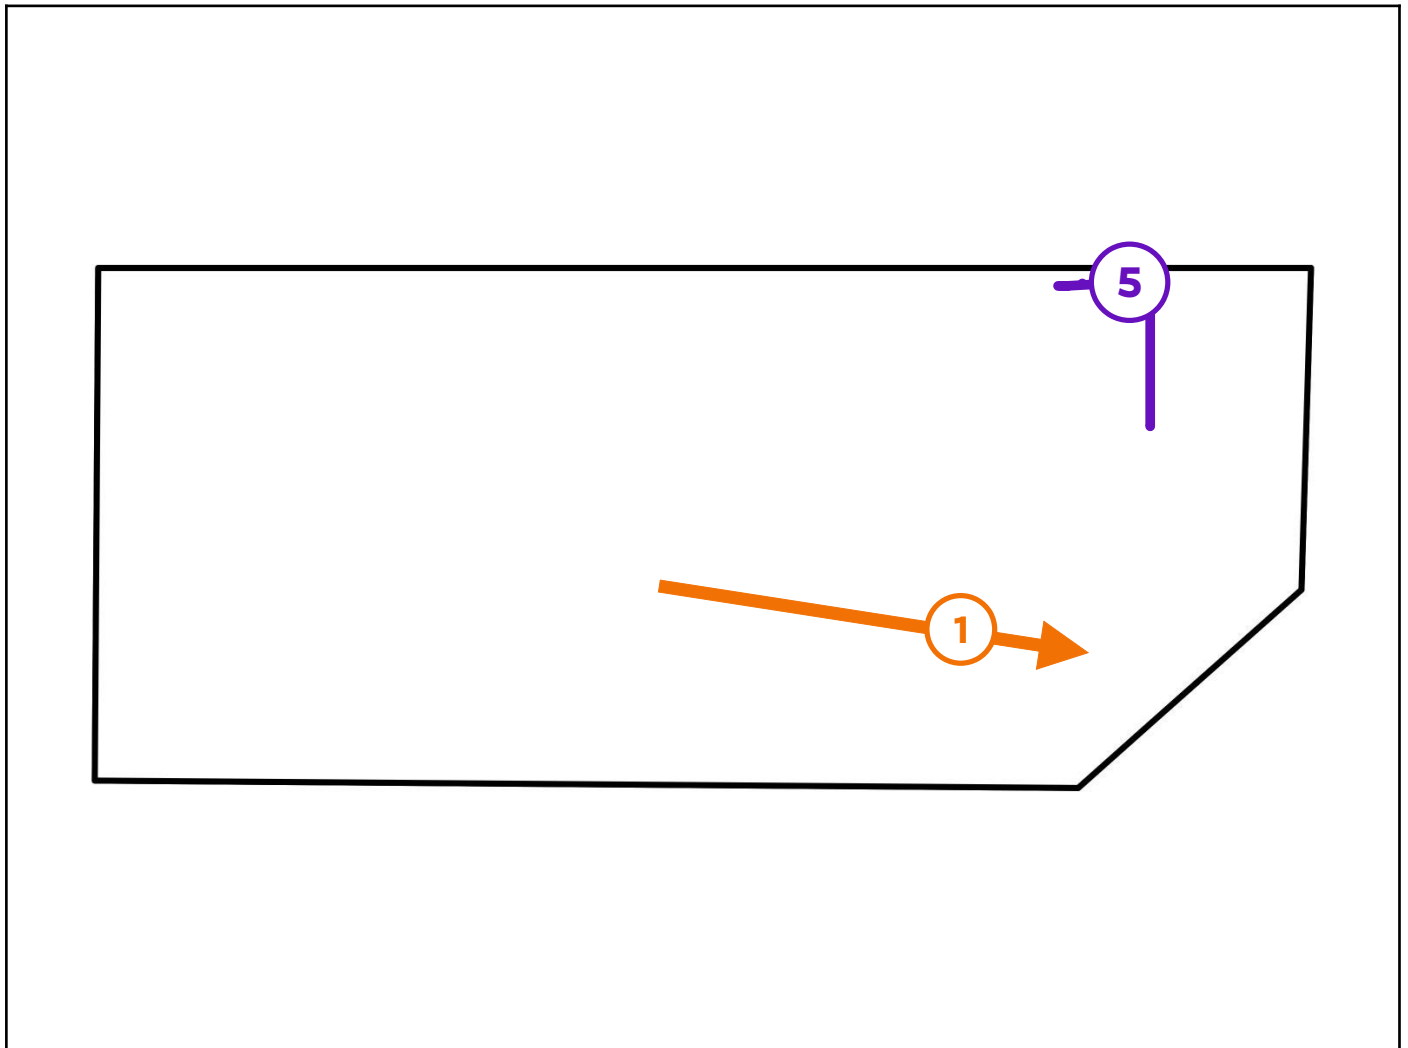
## Plan 2.3: Bijgebouw plan

| Beschrijving | Type | Actie |
|---|---|---|
| 1. Kachel: afdichtingskoord in de garage | Asbestmateriaal | <a href="#">Verwijderen</a> |

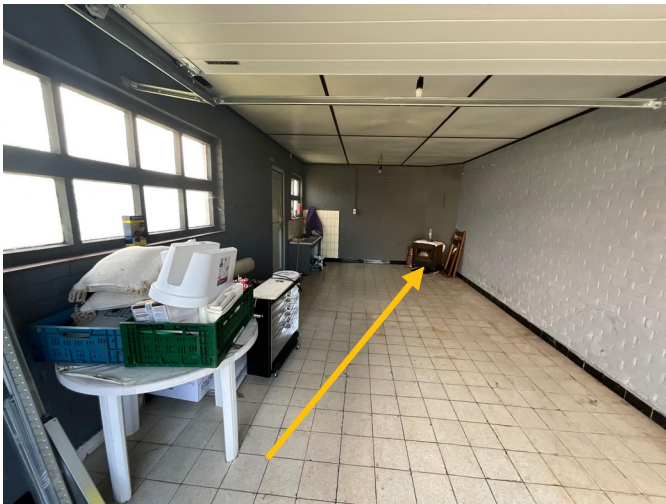
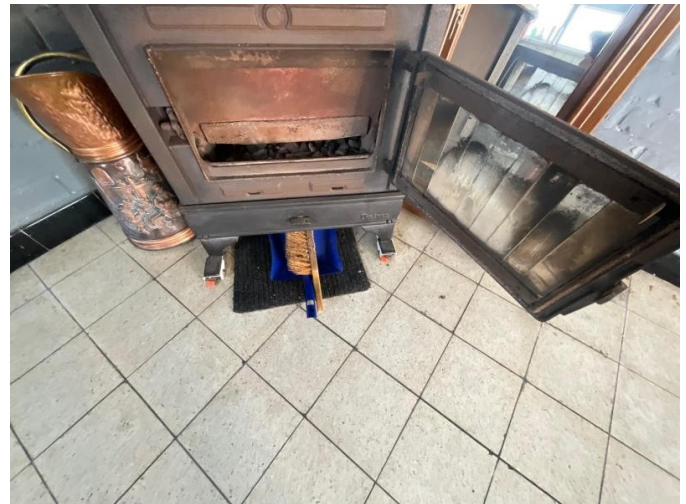
| Eindbeoordeling materiaalrisico | Verhoogd materiaalrisico en/of verhoogde kans op vezelvrijgave |

| Gebondenheid | Categorie 3: niet-hechtgebonden met weinig of geen matrix |
| Asbestsoort (vezeltype) | Alleen chrysotiel |
| Asbestconcentratie | Hoog ( $\geq 50\%$ ) |
| Toestand van het materiaal | Licht beschadigd, licht verweerd. Intact calciumsilicaatmateriaal of categorie III 'gebondenheid' |

| Beschrijving | Kachel: afdichtingskoord in de garage |

Verwijderen

- Verwijder dit asbestmateriaal zo snel mogelijk. Volg de toestand goed op.

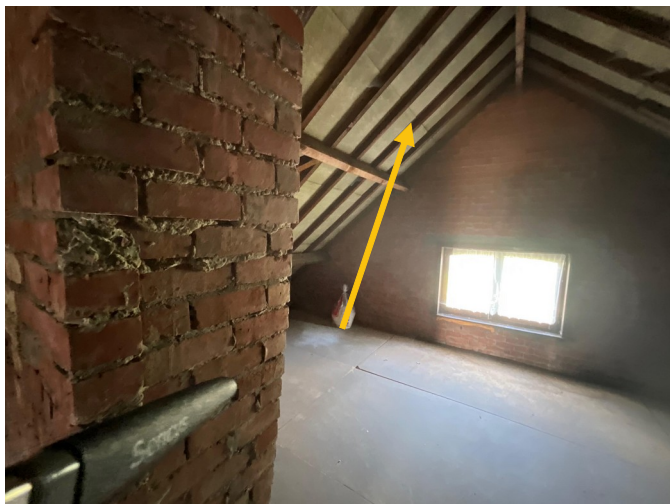
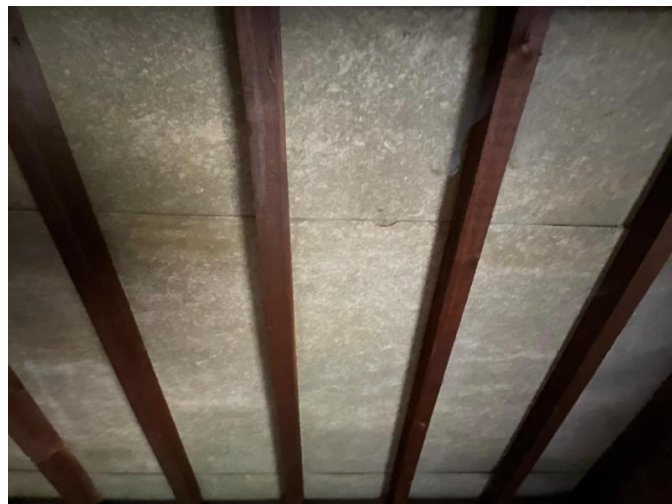
De vaststelling dat deze toepassing asbesthoudend is, is gebaseerd op een plaatselijk monster, welke door een erkend labo werd geanalyseerd. Dit geeft slechts een indicatie van de algemene asbesthoudende toestand. Bij sloop of grondige werken en bij het (plaatselijk) verwijderen van het onderdak wordt aangeraden steeds bijkomende stalen af te nemen van elke dakdeel, dit om onnodige kosten van sanering door te voeren.

| Eindbeoordeling materiaalarisico | Laag materiaalarisico en/of verlaagde kans op vezelvrijgave |

| Asbestsoort (vezeltype) | Alleen chrysotiel |
| Toestand van het materiaal | Licht beschadigd, licht verweerd. Intact calciumsilicaatmateriaal of categorie III 'gebondenheid' |

| Beschrijving | Onderdak na analyse. |

Zorgvuldig beheren

- Zorg voor een veilig beheer en verwijder dit asbestmateriaal wanneer het bij werken eenvoudig bereikbaar wordt. Controleer de toestand jaarlijks op wijzigingen.
- Voer bijkomende staalname(s) uit.

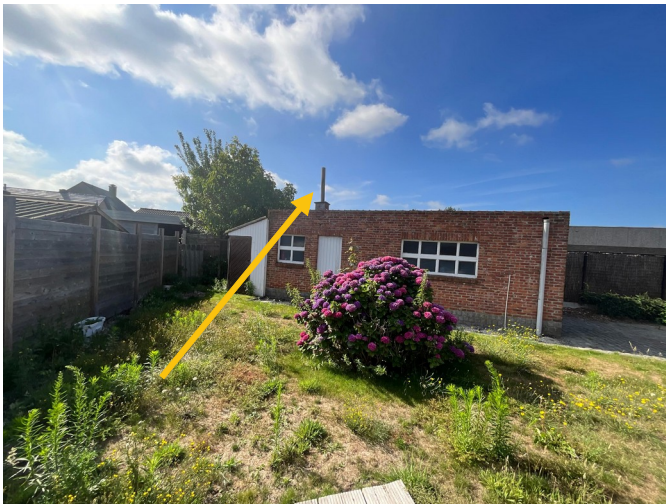
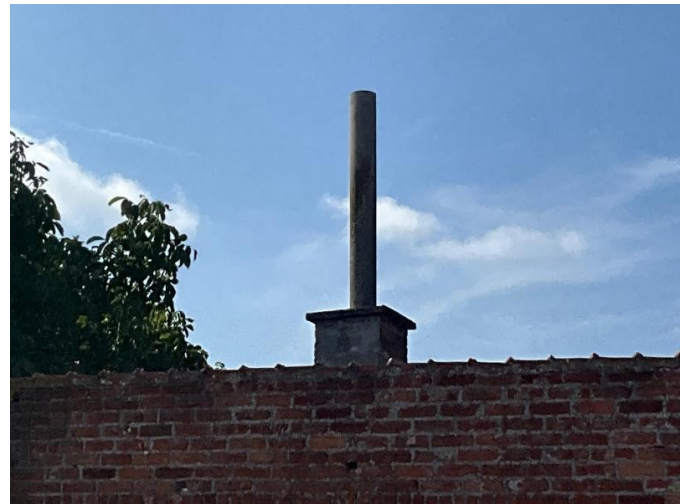
| Eindbeoordeling materiaalrisico | Laag materiaalrisico en/of verlaagde kans op vezelvrijgave |

| Asbestsoort (vezeltype) | Crocidoliet aanwezig |
| Toestand van het materiaal | Licht beschadigd, licht verweerd. Intact calciumsilicaatmateriaal of categorie III 'gebondenheid' |

| Beschrijving | Schouwpijp garage |

Zorgvuldig beheren

- Zorg voor een veilig beheer. Vermijd het beschadigen van het asbestmateriaal. Controleer de toestand jaarlijks op wijzigingen.

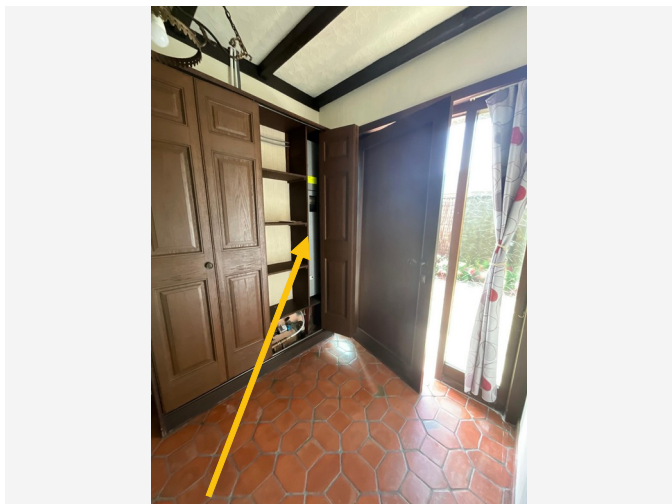
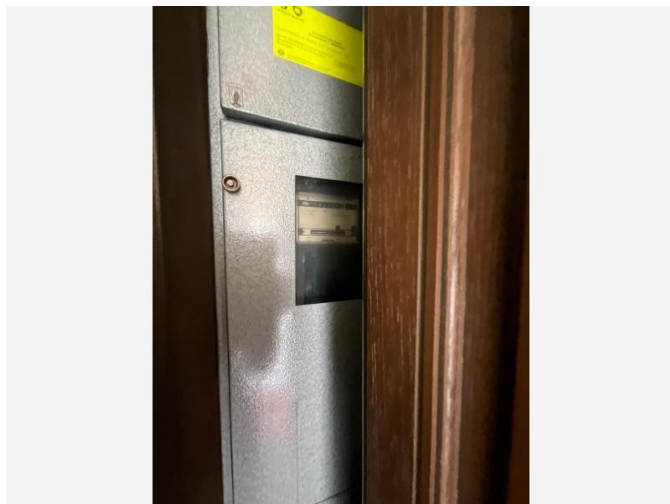
| Opmerking | Alle electra van hetzelfde type afgebeeld op de foto vallen onder deze bronfiche en worden niet afzonderlijk aangeduid op het plan. |

Zorgvuldig beheren

- Zorg voor een veilig beheer. Vermijd het beschadigen van het asbestmateriaal. Controleer de toestand jaarlijks op wijzigingen.

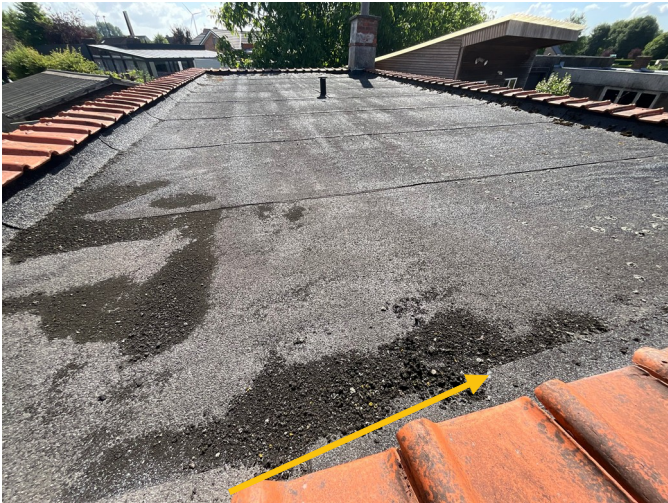
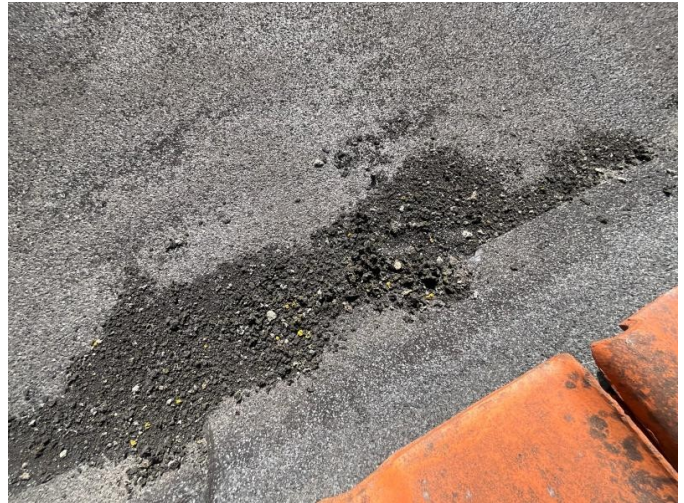
## Fiche 8: Roofing.

Geen asbest

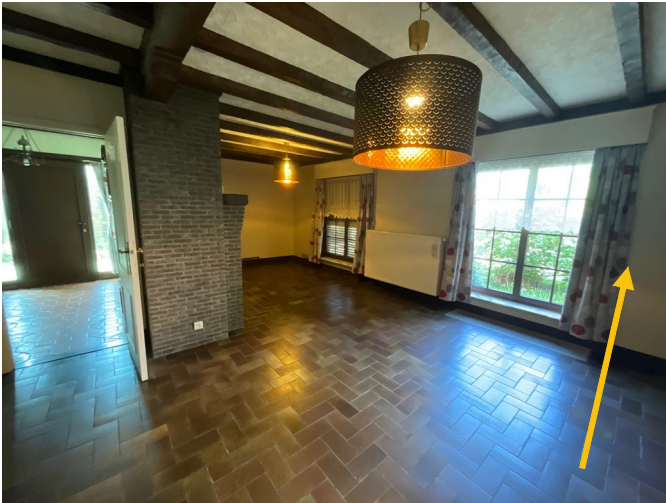
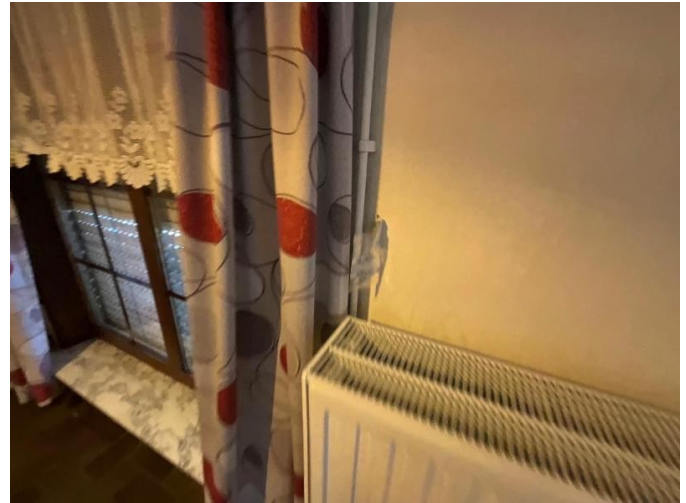
## Fiche 10: Wanden: pleisterwerk

Geen asbest
