# Asbestinventarisat attest

Kleuterweg 45, 3550 Heusden-Zolder

Attestnummer : 20250827-000274.000

**Niet-asbestveilig**

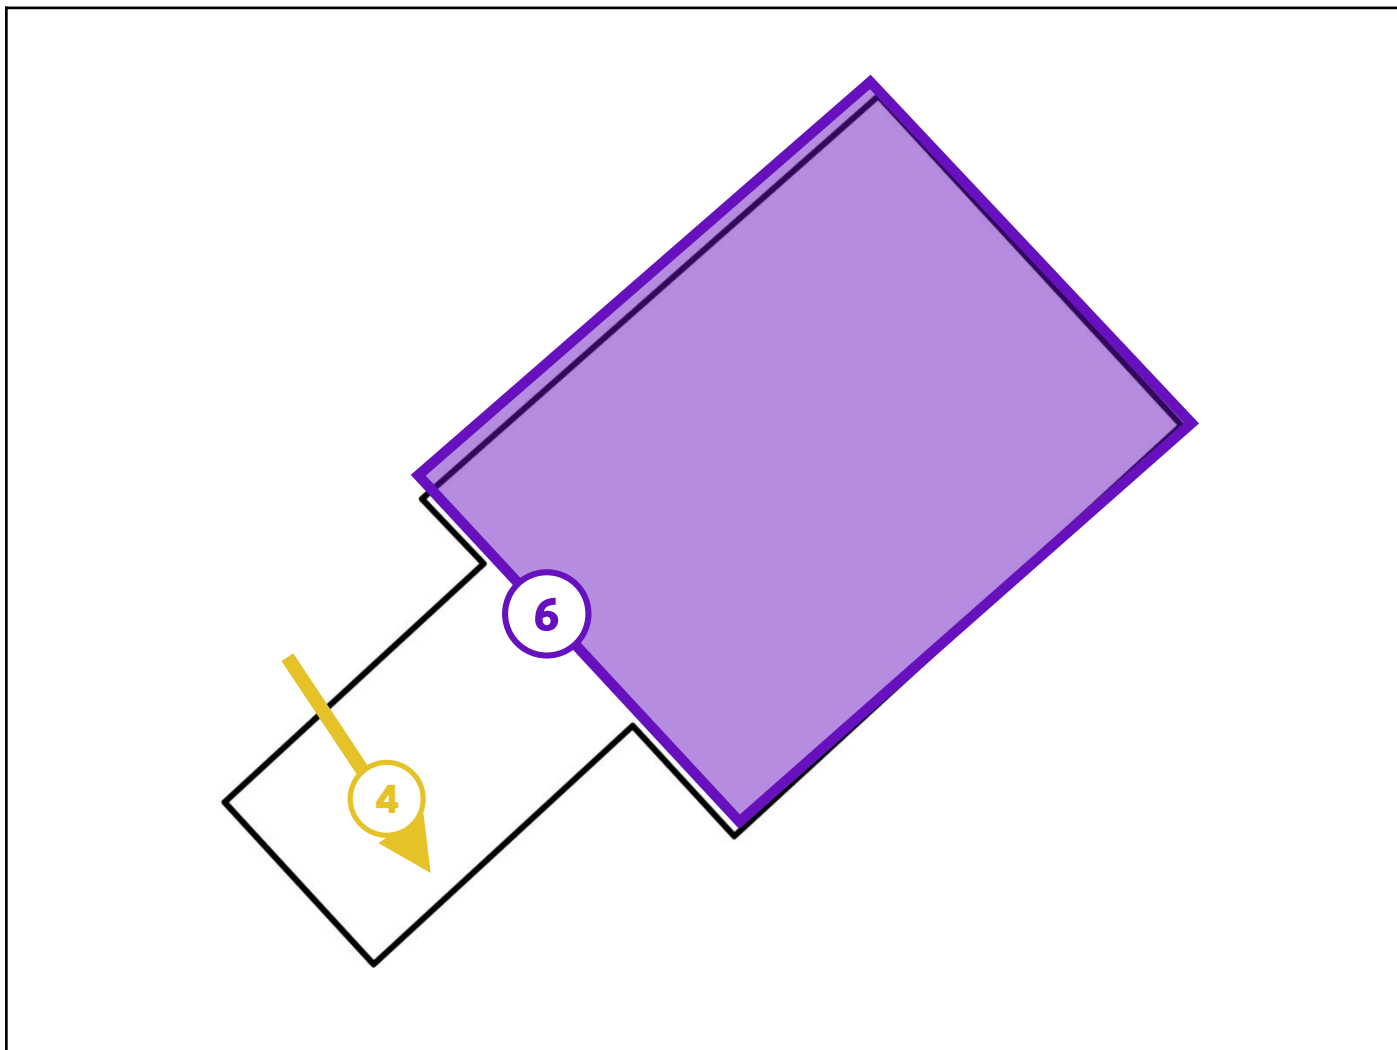
## Plan 1.1: Woning plan

| Beschrijving | Type | Actie |
|---|---|---|
| 4. Schouwpijp aanbouw | Asbestmateriaal | Zorgvuldig beheren |

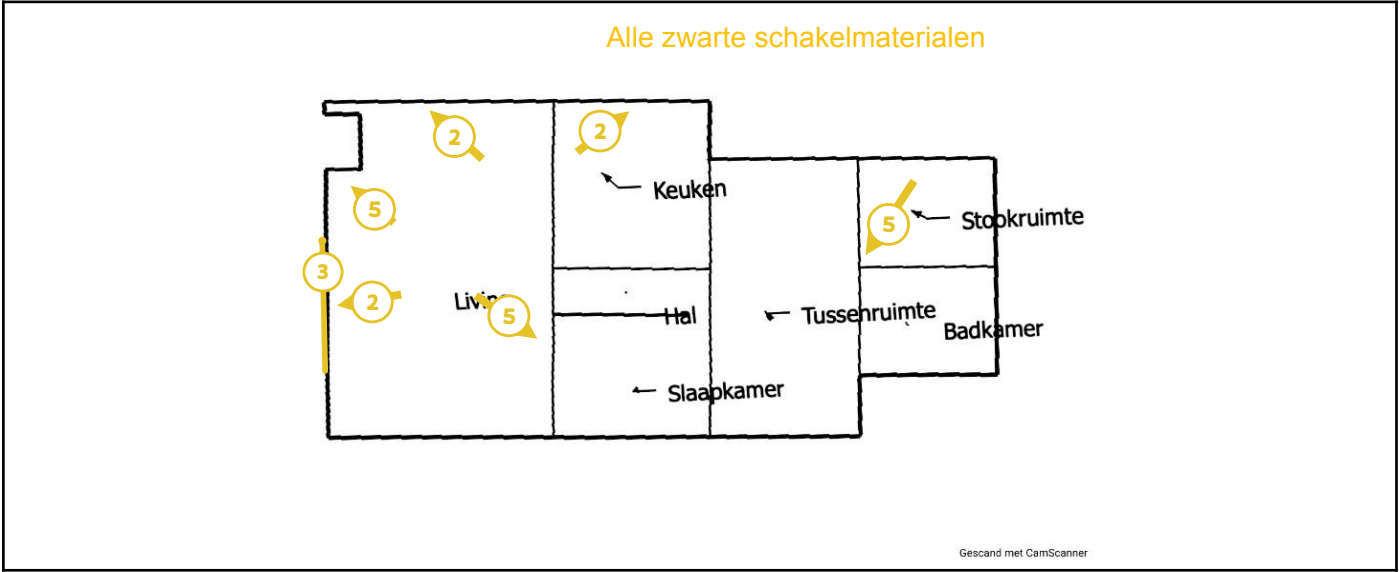
# Plan 1.4: Plan GLV

| Beschrijving | Type | Actie |
|---|---|---|
| 2. Venstertabletten GLV | Asbestmateriaal | Zorgvuldig beheren |
| 3. Raamdorpel buiten voor | Asbestmateriaal | Zorgvuldig beheren |
| 5. Schakelmateriaal elektriciteit | Asbestmateriaal | Zorgvuldig beheren |

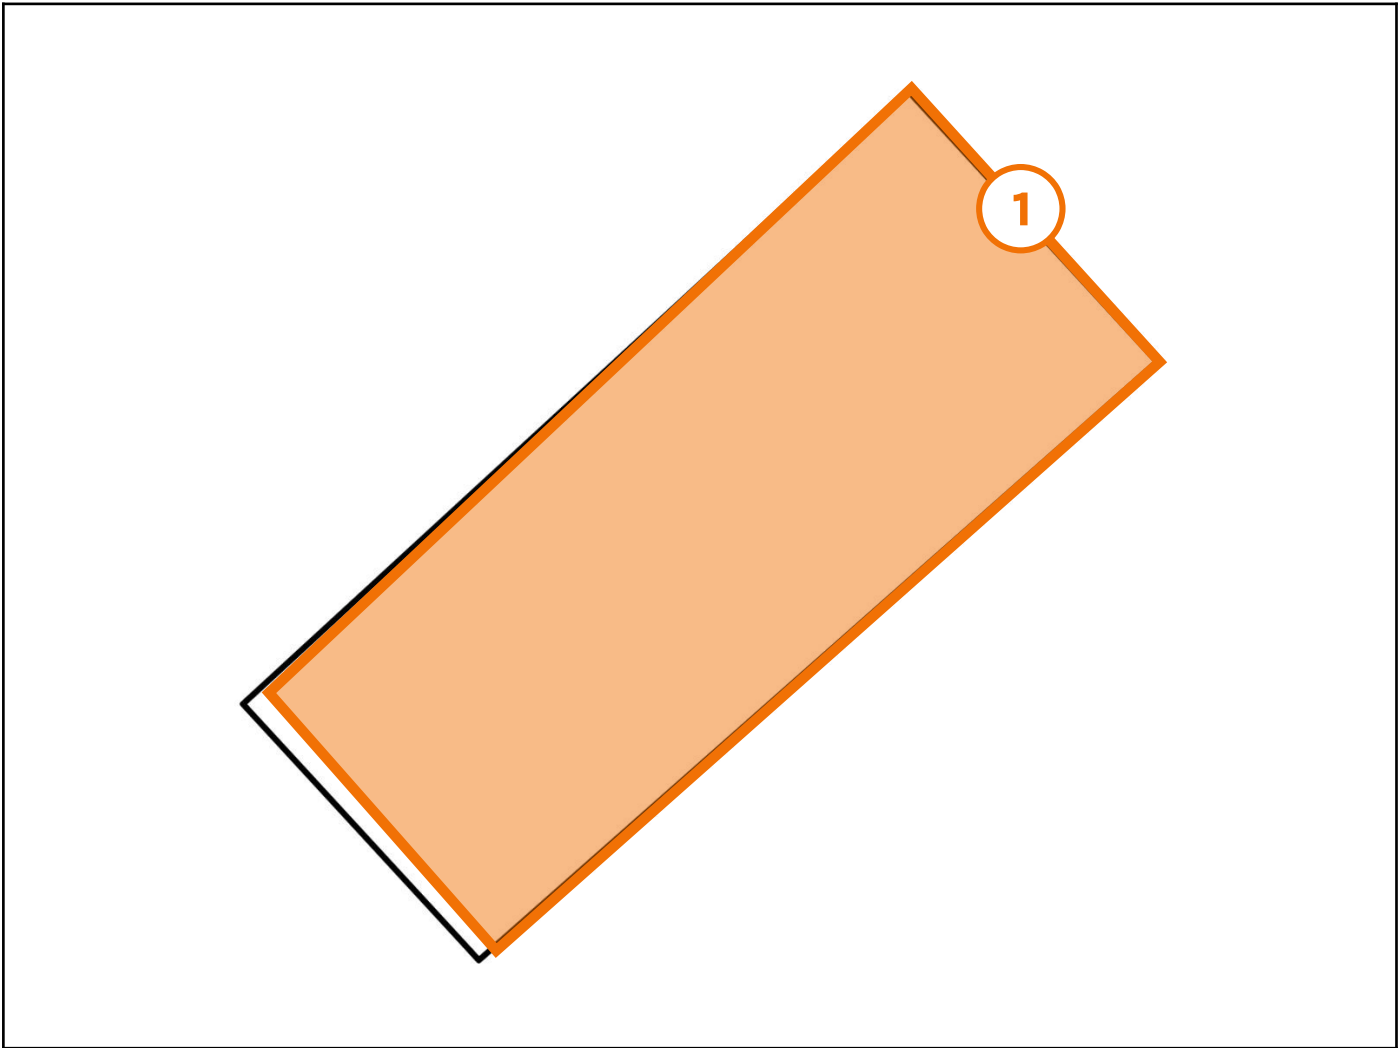
# Plan 3.1: Bijgebouw plan

| Beschrijving | Type | Actie |
|---|---|---|
| 1. Golfplaten garage en berging | Asbestmateriaal | Verwijderen |

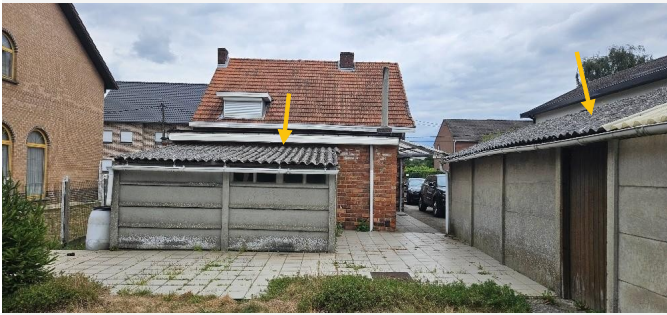
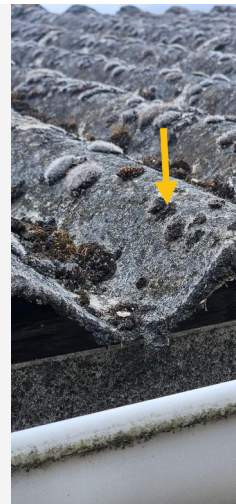
Mogelijk slib/mos en bladeren in de goten te beheren als asbestafval

| Eindbeoordeling materiaalrisico | Verhoogd materiaalrisico en/of verhoogde kans op vezelvrijgave |

| Asbestsoort (vezeltype) | Crocidoliet aanwezig |
| Toestand van het materiaal | Licht beschadigd, licht verweerd. Intact calciumsilicaatmateriaal of categorie III 'gebondenheid' |

| Beschrijving | Golfplaten garage en berging |
| Hoeveelheid (oppervlakte - aantal) | <ul style="list-style-type: none"><li>• 40,00 m<sup>2</sup> - 1 stuk</li><li>• 10,00 m<sup>2</sup> - 1 stuk</li></ul> |

Verwijderen

- Zorg voor een veilig beheer. Vermijd het beschadigen van het asbestmateriaal. Controleer de toestand jaarlijks op wijzigingen.
- Hemelwater dat afspoelt van asbestcement daken of gevels kan asbestdeeltjes bevatten. Gebruik het enkel voor gesloten circuits (bv. spoelen toiletten). Reinig na het vervangen van het dak of de gevel de dakgoten en regenwaterput of -ton om asbesthoudend sediment of slib te verwijderen

- Eenvoudige handelingen: mag via doe-het-zelf of door werknemer(s) met opleidingsattest eenvoudige handelingen  
Kan in gehele stukken verwijderd worden mits toepassing techniek eenvoudige handelingen (gebruik PBM's)

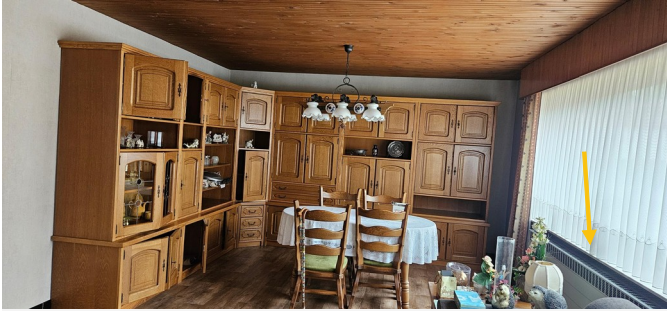
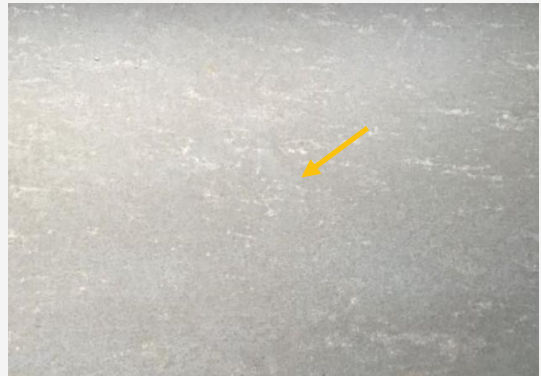
| Eindbeoordeling materiaalrisico | Zeer laag materiaalrisico en/of zeer lage kans op vezelvrijgave |

| Toestand van het materiaal | Onbeschadigd, niet verweerd |

| Beschrijving | Venstertabletten GLV |

Zorgvuldig beheren

- Zorg voor een veilig beheer. Vermijd het beschadigen van het asbestmateriaal. Controleer de toestand jaarlijks op wijzigingen.

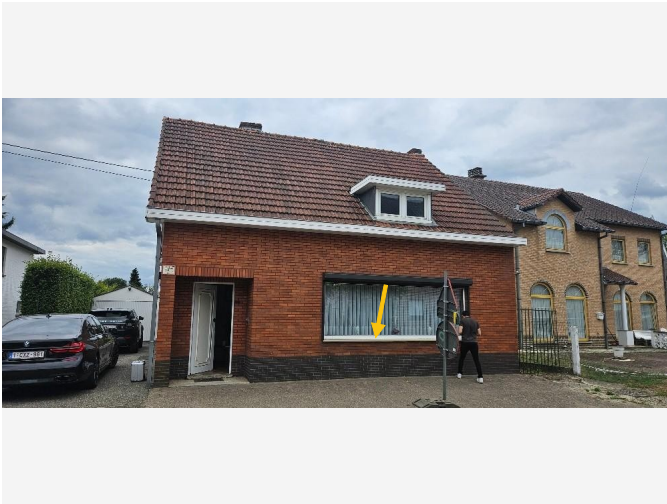
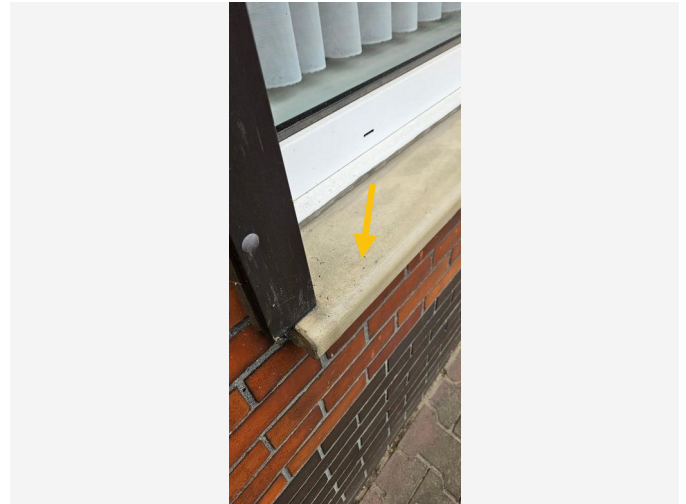
| Eindbeoordeling materiaalrisico | Laag materiaalrisico en/of verlaagde kans op vezelvrijgave |

| Asbestsoort (vezeltype) | Crocidoliet aanwezig |
| Toestand van het materiaal | Onbeschadigd, niet verweerd |

| Beschrijving | Raamdorpel buiten voor |

Zorgvuldig beheren

- Zorg voor een veilig beheer. Vermijd het beschadigen van het asbestmateriaal. Controleer de toestand jaarlijks op wijzigingen.

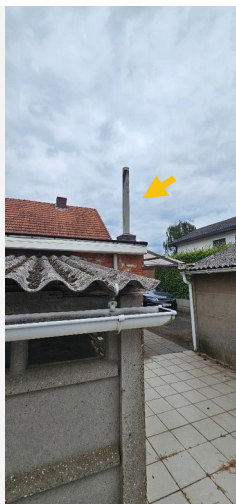
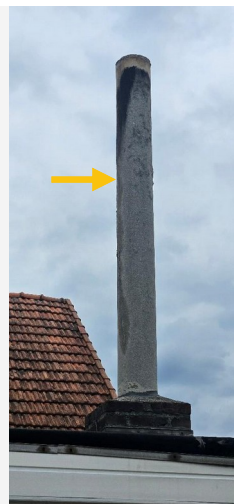
| Eindbeoordeling materiaalrisico | Laag materiaalrisico en/of verlaagde kans op vezelvrijgave |

| Asbestsoort (vezeltype) | Crocidoliet aanwezig |
| Toestand van het materiaal | Licht beschadigd, licht verweerd. Intact calciumsilicaatmateriaal of categorie III 'gebondenheid' |

| Beschrijving | Schouwpijp aanbouw |

Zorgvuldig beheren

- Zorg voor een veilig beheer. Vermijd het beschadigen van het asbestmateriaal. Controleer de toestand jaarlijks op wijzigingen.

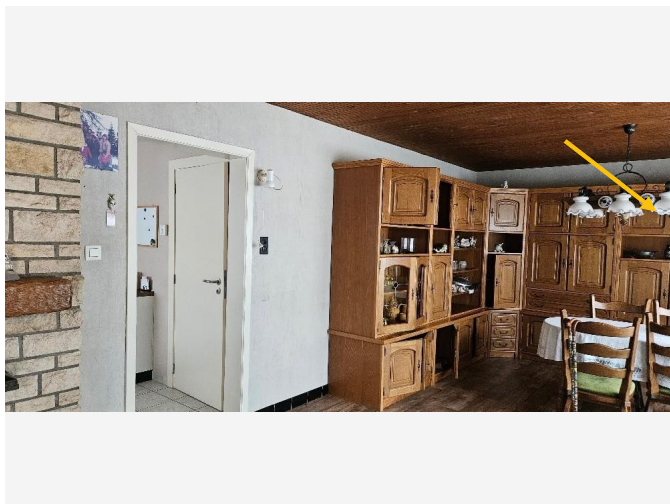
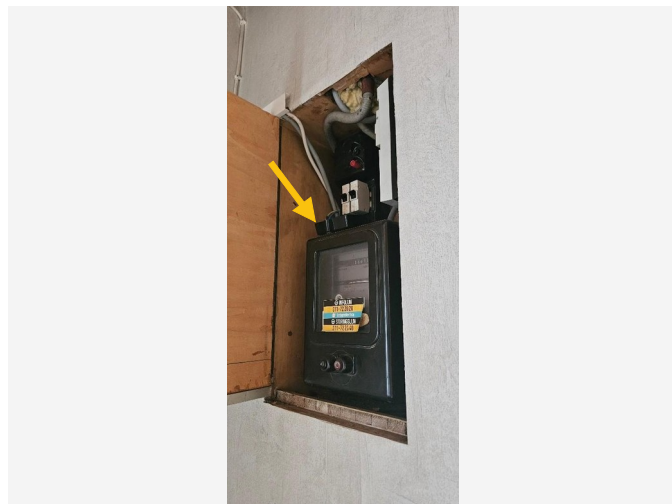
| Eindbeoordeling materiaalrisico | Laag materiaalrisico en/of verlaagde kans op vezelvrijgave |

| Asbestsoort (vezeltype) | Crocidoliet aanwezig |

| Beschrijving | Schakelmateriaal elektriciteit |
| Opmerking | Teller bij de inkom in de living. De zwarte schakelaars in de living en over heel de woning behalve keuken en veranda(witte schakelaars) |

Zorgvuldig beheren

- Zorg voor een veilig beheer. Vermijd het beschadigen van het asbestmateriaal. Controleer de toestand jaarlijks op wijzigingen.

- Eenvoudige handelingen: mag via doe-het-zelf of door werknemer(s) met opleidingsattest eenvoudige handelingen  
Kan in gehele stukken verwijderd worden mits toepassing techniek eenvoudige handelingen (gebruik PBM's)  
Let op, zelf niet te verwijderen als de netbeheerder eigenaar is.

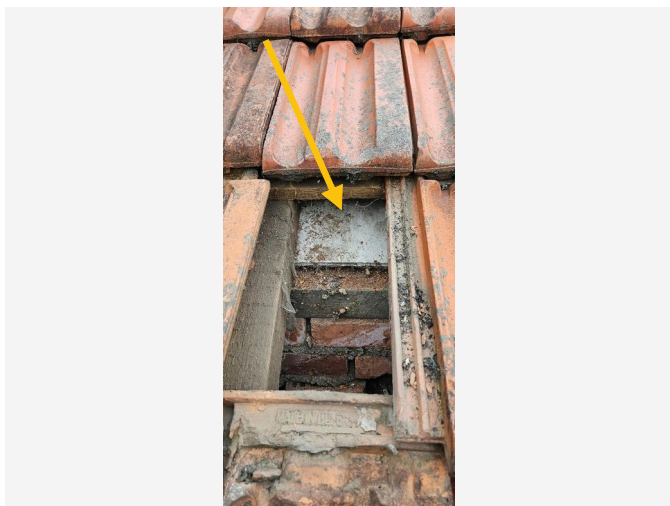
Er is geen onderdak, het onderdak en binnenaafwerking (gips) bestaat uit 1 plaat (versterkte gipsplaten). Dit is eveneens bemonsterd met code msnr.2 pleisterwerk plafond. zie fiche pleisterwerk plafond +1.

Tijdens de inspectie heb ik geen waarneembare asbestverdachte materialen waargenomen waarvan monsternamen laboanalyse verplicht zijn om dit als niet-asbesthoudend te beschouwen:

Let op, bij afbraak of bouwwerkzaamheden een destructief onderzoek aangeraden. Dit omdat een niet-destructief onderzoek eerder bedoeld is om de risico's van asbest bij normaal gebruik in kaart te brengen. Dus kunnen er nog (meer) asbesttoepassingen in de gebouwen zijn die tijdens het plaatsbezoek niet zichtbaar waren.

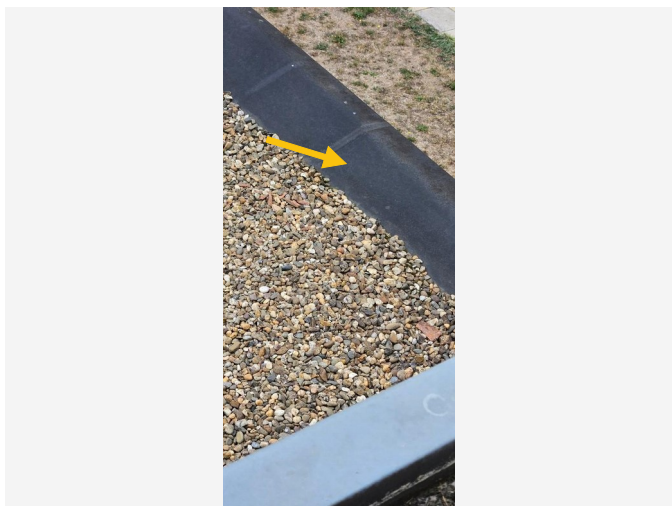
EPDM uitvoering niet verdacht

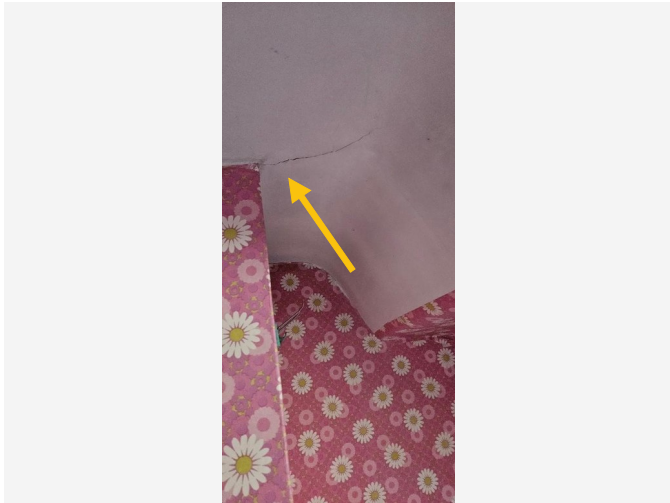
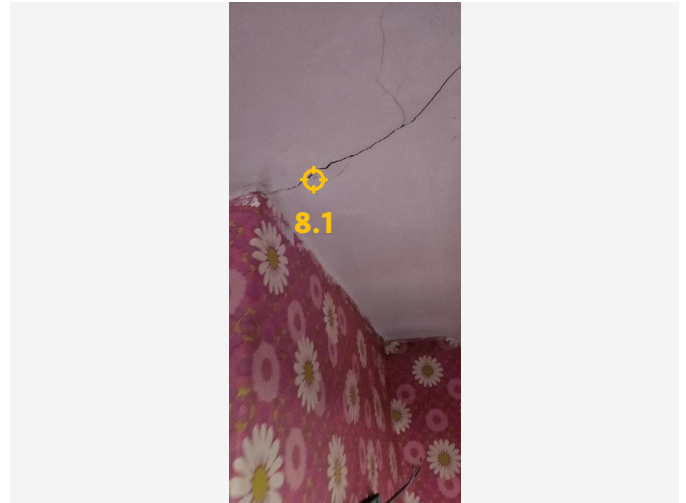
## Fiche 8: Pleisterwerk plafond +1

Geen asbest

| # | Type | Referentie | Resultaat |
|---|---|---|---|
| 8.1 | Mengmonster | Msnr.2 Pleisterwerk plafond | Geen asbest |

| Opmerking | Enkel bovenverdieping gips plafond |

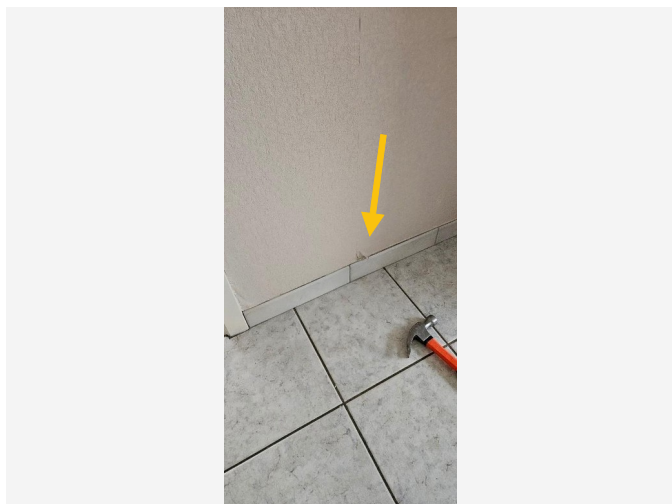
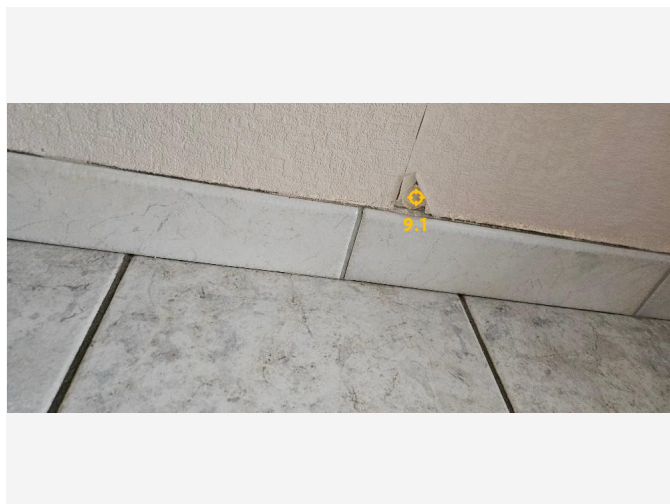
## Fiche 9: Pleisterwerk wanden

Geen asbest

| # | Type | Referentie | Resultaat |
|---|---|---|---|
| 9.1 | Mengmonster | Msnr.1 Pleisterwerk wanden | Geen asbest |
