# Asbestinventarisatetest

Ernest Claeslaan 4, 2580 Putte

Attestnummer : **20250826-000077.000**

Uitgegeven op : **26.08.2025**

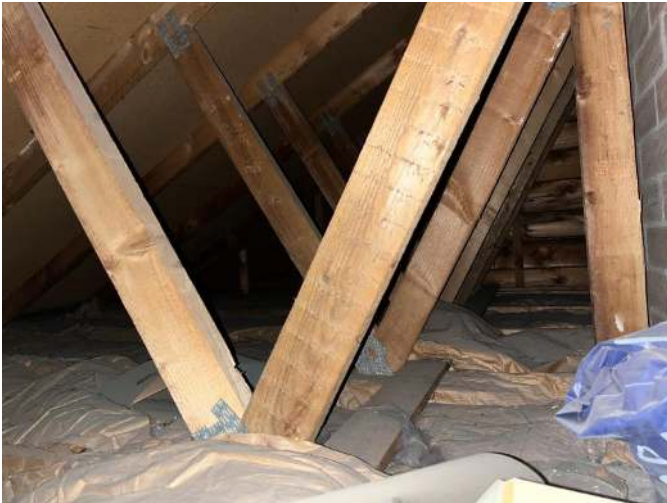
*Situeringsfoto*

**Reden:** Er is geen volledige risicobeoordeling mogelijk

**Uitleg van de asbestdeskundige:** Zoldervloer is niet afgewerkt. Volledige risicoanalyse is niet mogelijk.

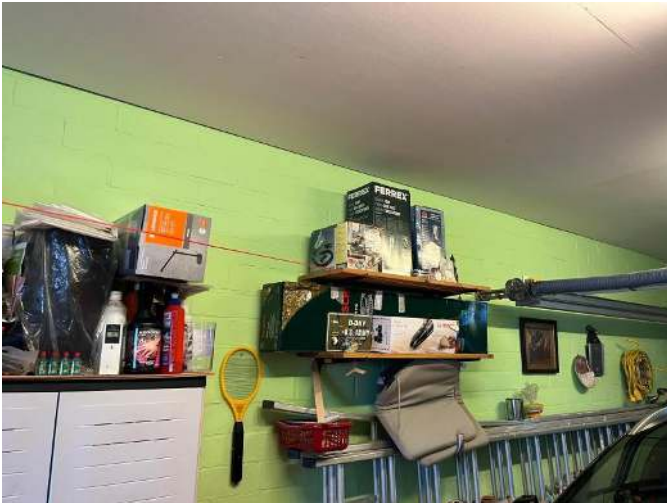
## Fiche 2: Geen pleisterwerk aanwezig

Geen pleisterwerk aangetroffen in de woning. Alles bestaat uit verlaagde plafond en voorzetwanden.

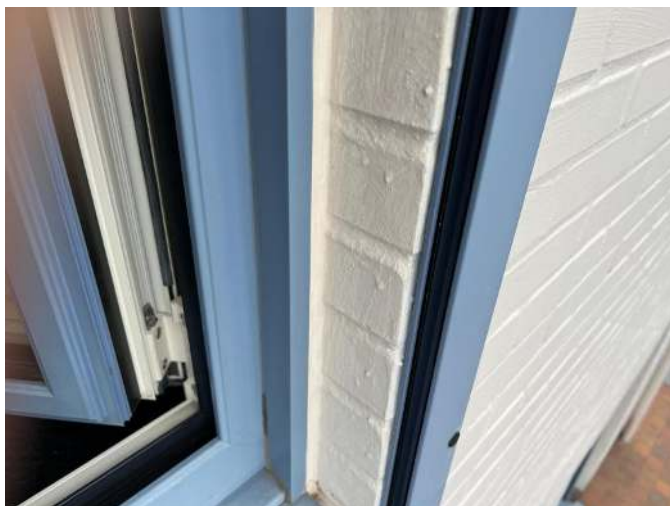
De afkitting van de ramen bestaat uit siliconen. Dit is niet asbestverdacht. Hieronder bevindt zich op diverse plaatsen nog de oude mastiek.

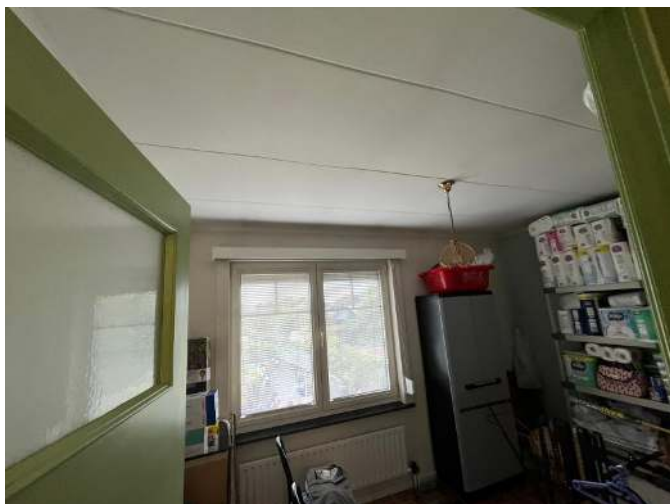
Het plafond bestaat uit niet-asbestverdachte gipskartonplaten. Zonder destructie is het niet mogelijk om na te gaan of er asbestverdachte materialen aanwezig zijn achter de gipskartonplaten.

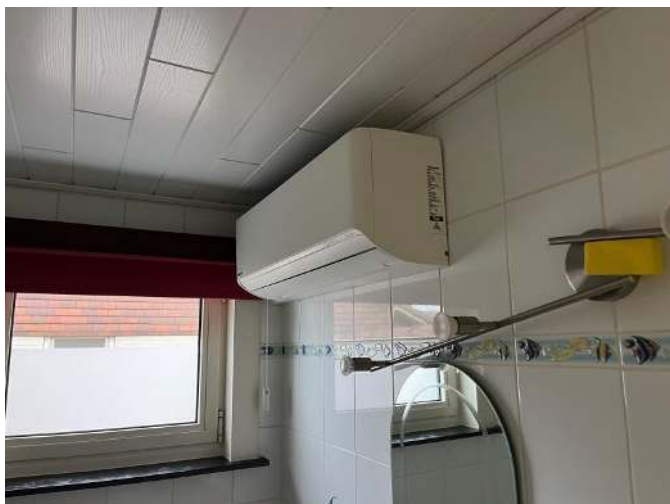
Het plafond bestaat uit hout/PVC. Zonder destructie is het niet mogelijk om na te gaan of er asbestverdachte materialen aanwezig zijn achter de Plafondafwerking.

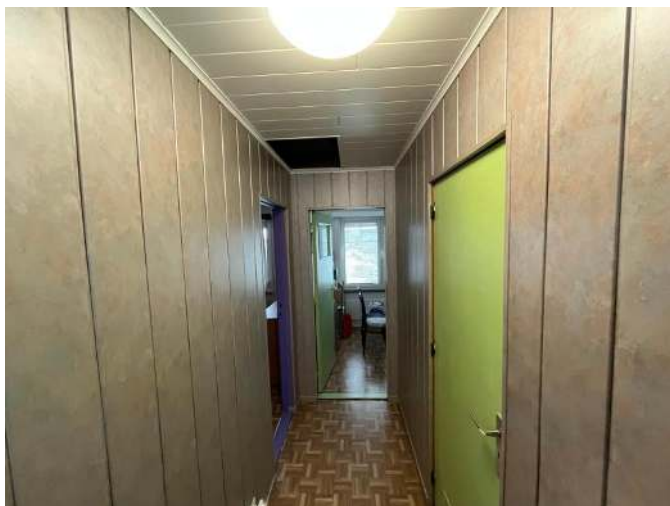
De voorzetwand bestaat uit niet-asbestverdachte gipskartonplaten. Zonder destructie is het niet mogelijk om na te gaan of er asbestverdachte materialen aanwezig zijn achter de gipskartonplaten.

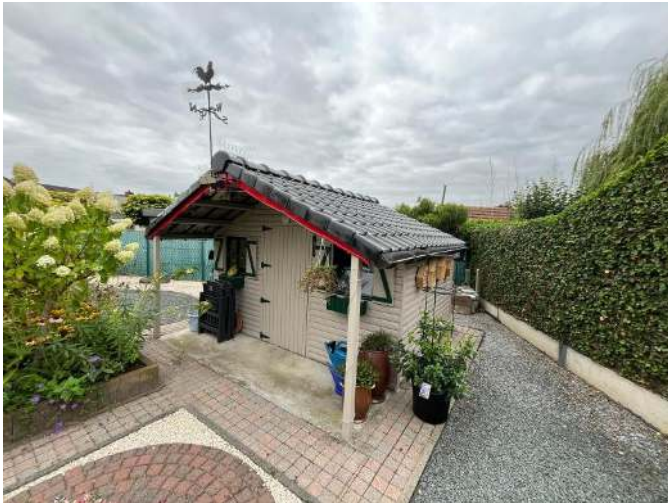
Geen asbesthoudende materialen aangetroffen

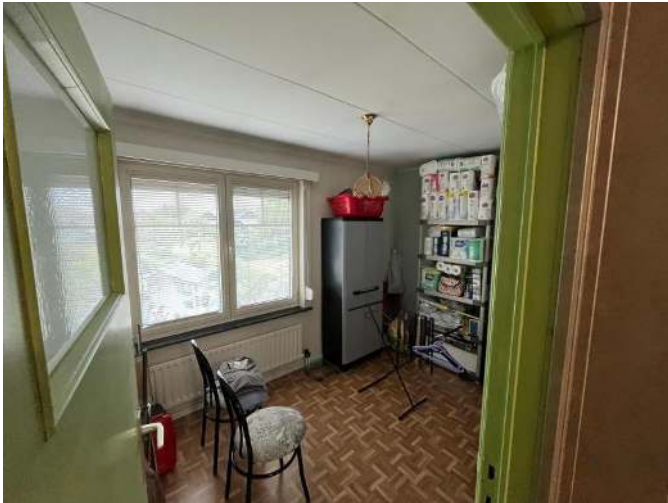
De aanwezige vloerbekleding is niet asbestverdacht. De onderliggende laag was echter niet inspecteerbaar zonder destructie tijdens de inspectie. Mogelijk is de onderliggende laag asbestverdacht.

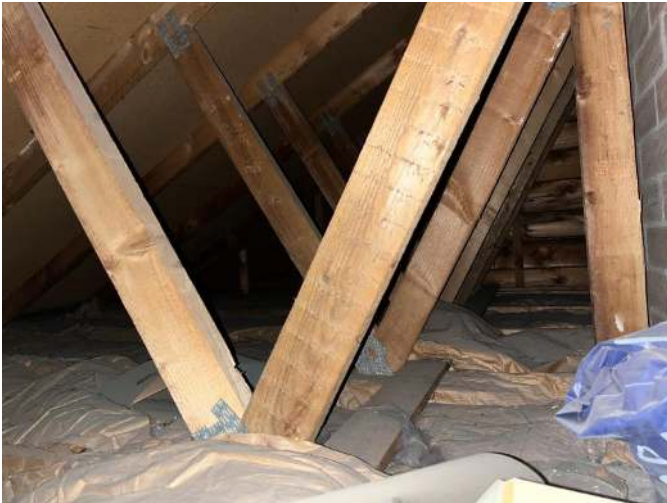
Tijdens de inspectie kon het onderdak worden geïnspecteerd en werd er vastgesteld dat dit niet bestaat uit asbestverdacht materiaal.

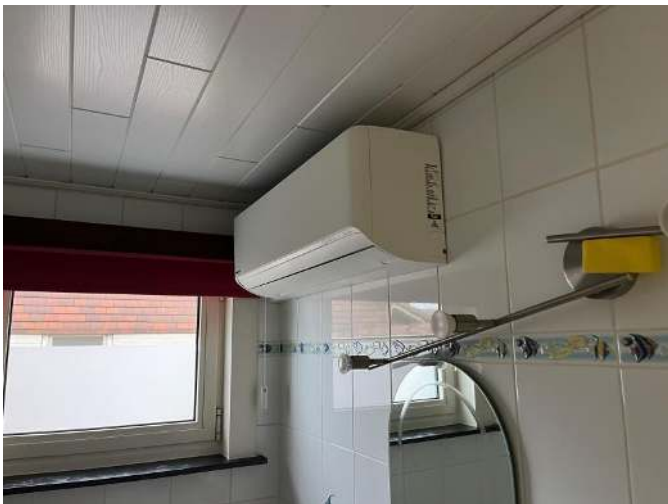
Op moment van de inspectie kon niet worden nagegaan of de tegellijm achter de muurtegels/plinten asbestverdacht is. Bij renovatie of verwijdering van de tegels dient het materiaal te worden geanalyseerd voor de werken van start gaan.

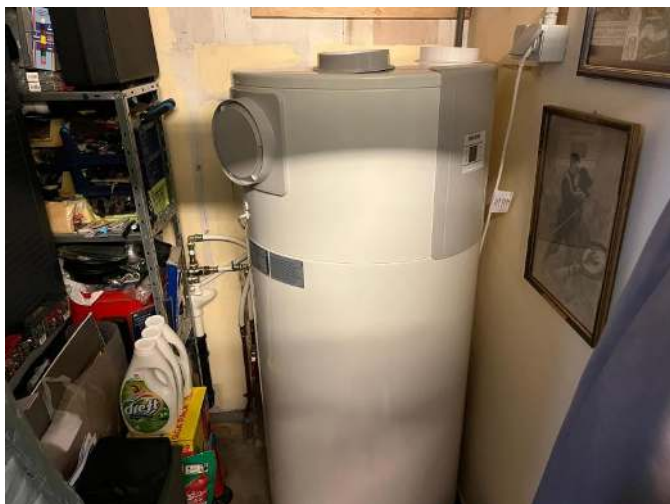
De aangetroffen thermische isolatie rond de buizen bestaat uit een niet asbestverdacht materiaal.

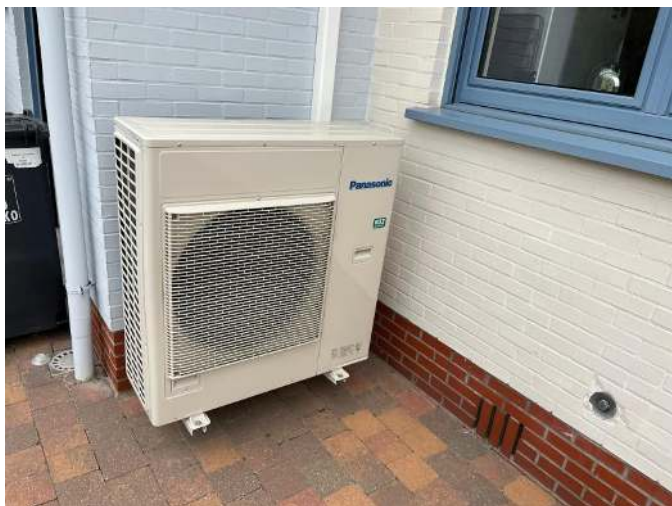
Deze warmtepomp heeft een bouwjaar na 2000. Deze bevat intern geen asbesthoudende materialen.

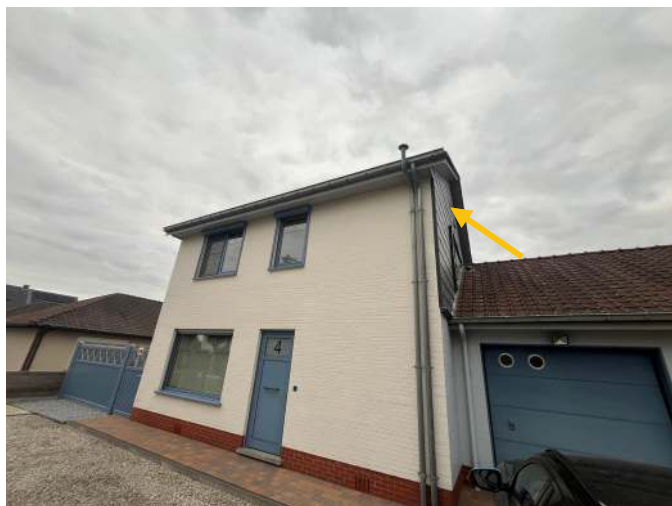
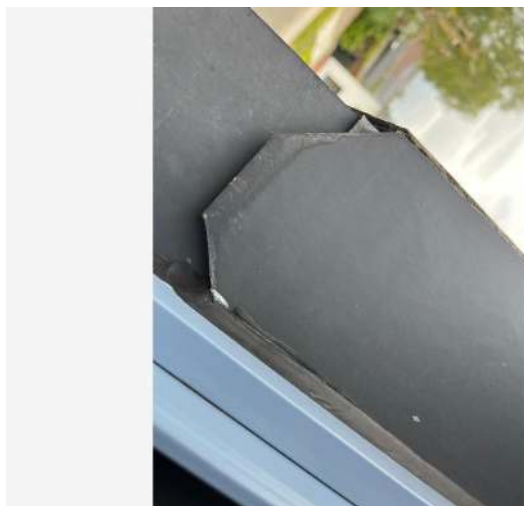
## Fiche 13: Gevellei

Geen asbest

| # | Type | Referentie | Resultaat |
|---|---|---|---|
| 13.1 | Puntmonster | M01 | Geen asbest |
