# Asbestinventarisatetest

Crisantenstraat 1, 3530 Houthalen-Helchteren

Attestnummer : 20230712-000392.000

**Niet-asbestveilig**

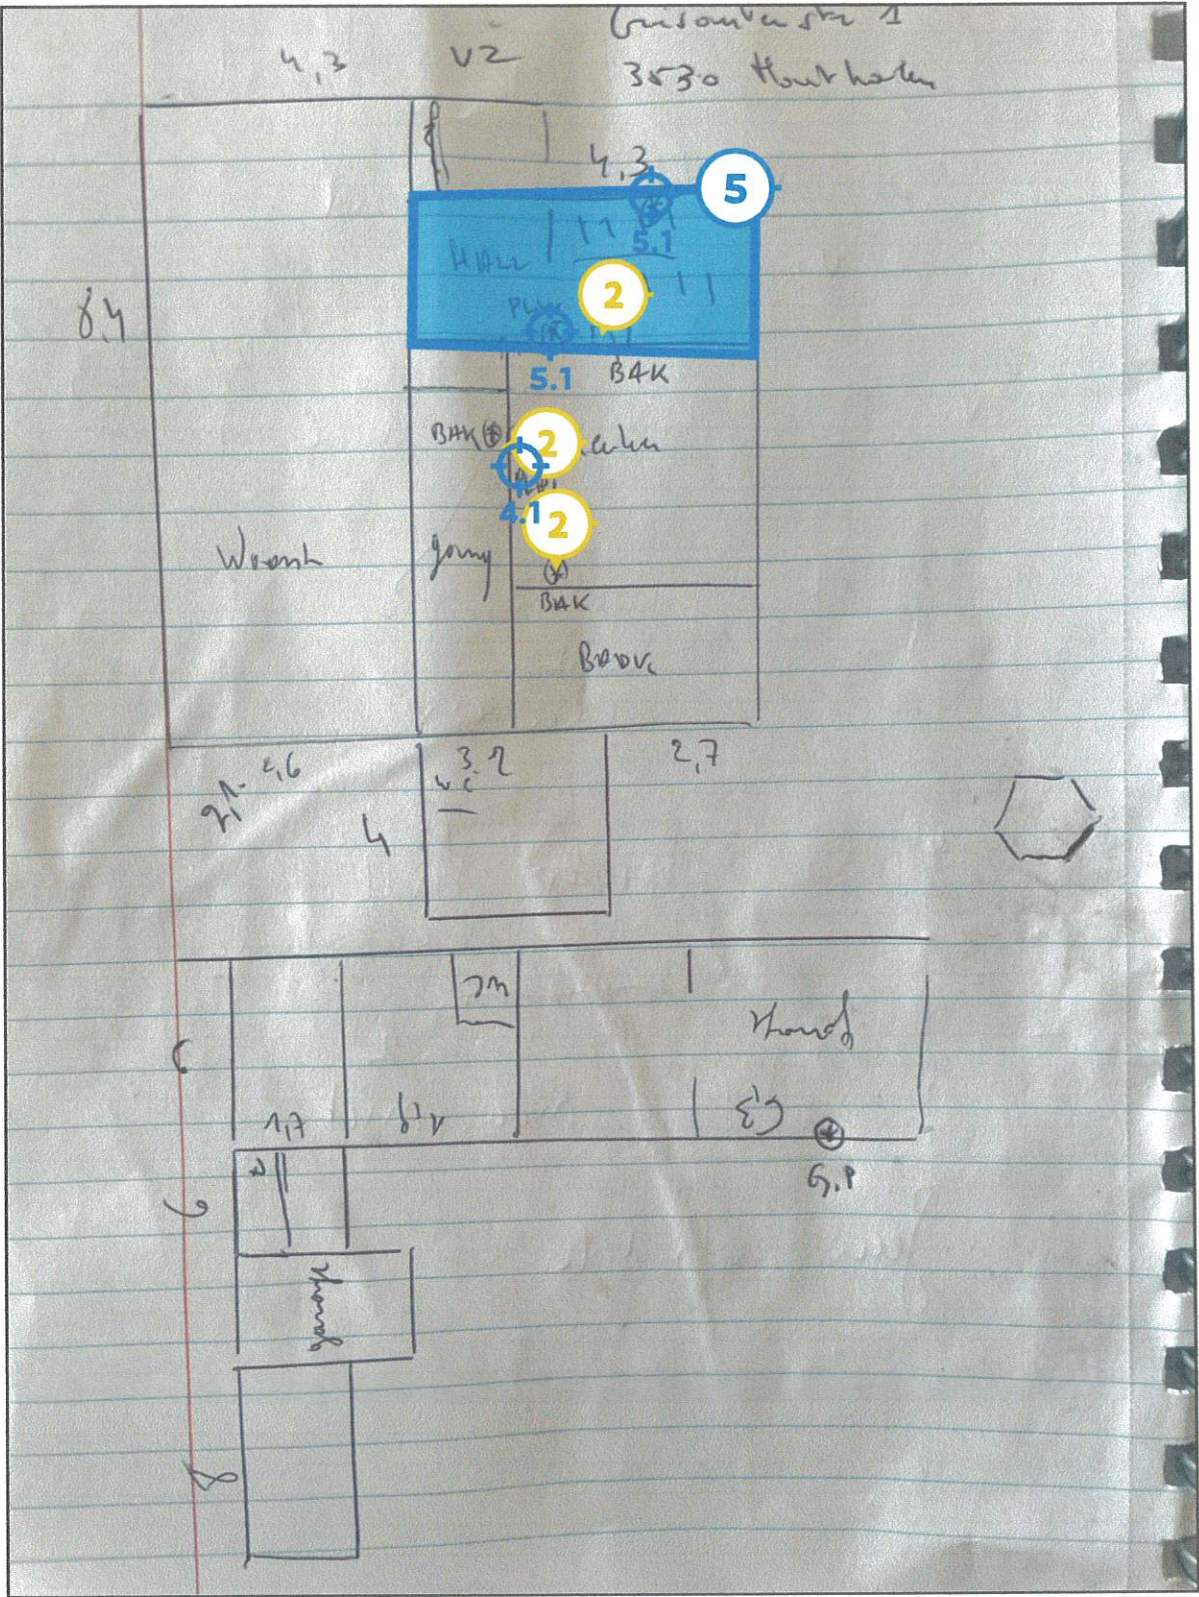
Plan 1.1: IMG\_5650

| 2. bakeliet materiaal | Asbestmateriaal | Zorgvuldig beheren |
| 4. pleister palfond | Geen asbest | - |
| 5. pleister wand | Geen asbest | - |

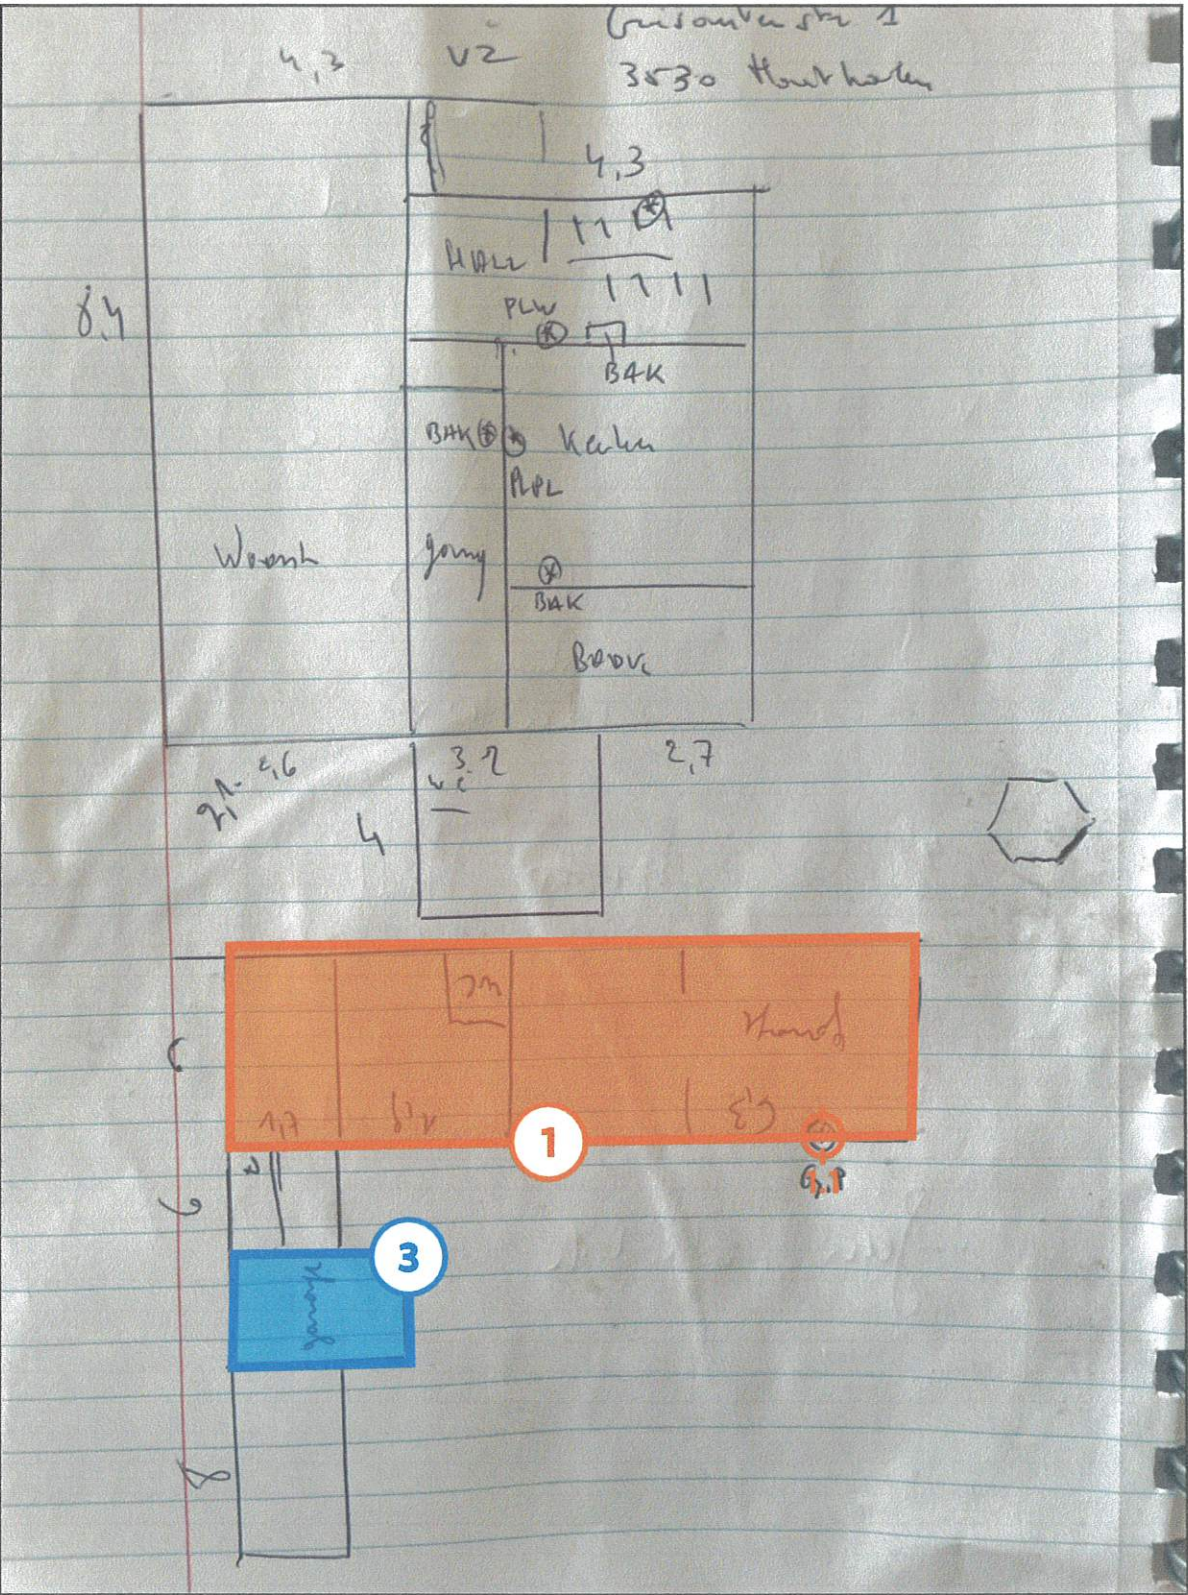
Plan 2.1: IMG\_5650

1. golfplaten stallen

Asbestmateriaal

Verwijderen

3. roofing garage

Geen asbest

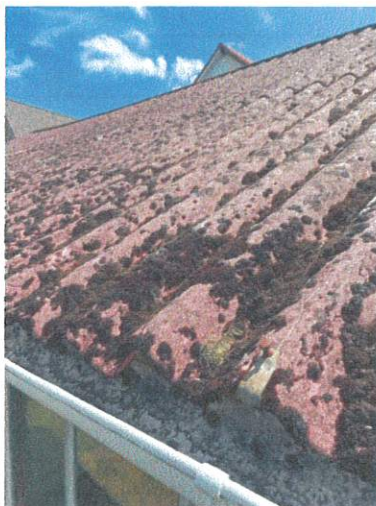
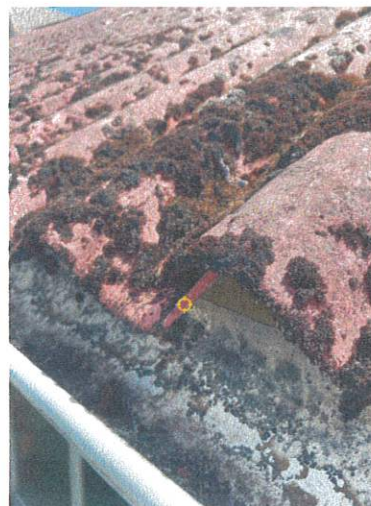
| Eindbeoordeling materiaalrisico | Verhoogd materiaalrisico en/of verhoogde kans op vezelvrijgave |

| Gebondenheid | Categorie 1: hechtgebonden in oorsprong |
| Asbestsoort (vezeltype) | Alleen chrysotiel |
| Asbestconcentratie | Laag (< 50%) |
| Afschermingsgraad van het gehele materiaal | Geheel of deels vrij aan de buitenlucht |
| Toestand van het materiaal | Matig beschadigd, matig verweerd |

| # | Type | Referentie | Resultaat |
|---|---|---|---|
| 1.1 | Puntmonster | 23-9339-74-M003 | Chrysotiel |

| Beschrijving | golfplaten stallen |
| Asbestmateriaal | Dak- en gevelbekleding - Golfplaat |

| <b>Hoeveelheid (oppervlakte - aantal)</b> | • 60,00 m <sup>2</sup> - 1 stuk |

Het asbestmateriaal valt onder de mijlpaal van 2034.

Verwijderen

- Zorg voor een veilig beheer. Vermijd het beschadigen van het asbestmateriaal. Controleer de toestand jaarlijks op wijzigingen.

- Eenvoudige handelingen: mag via doe-het-zelf of door werknemer(s) met opleidingsattest eenvoudige handelingen  
Verwijder dit materiaal bij renovatie.

Gebruik FFP3-mondmasker, handschoenen, overall.

Materiaal niet gooien of breken.

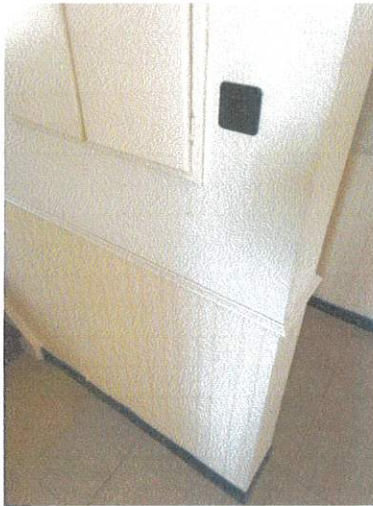
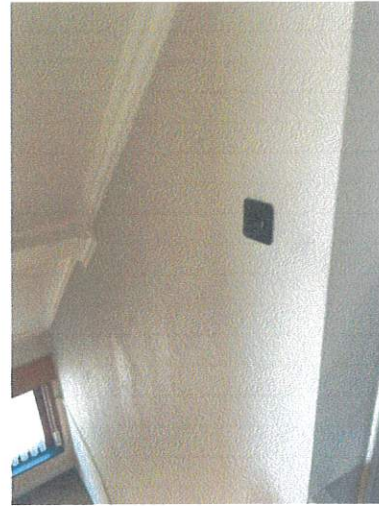
| Eindbeoordeling materiaalarisico | Laag materiaalarisico en/of verlaagde kans op vezelvrijgave |

| Asbestsoort (vezeltype) | Crocidoliet aanwezig |
| Toestand van het materiaal | Onbeschadigd, niet verweerd |

| Beschrijving | bakeliet materiaal |
| Asbestmateriaal | Plaat, paneel, tablet - Type Bakeliet |

| Opmerking | Diverse bakeliet materialen in de stal, keuken, trappenhal GV, hall 1e v.... |

Het asbestmateriaal valt onder de mijlpaal van 2040.

Zorgvuldig beheren

- Zorg voor een veilig beheer. Vermijd het beschadigen van het asbestmateriaal. Controleer de toestand jaarlijks op wijzigingen.

- Eenvoudige handelingen: mag via doe-het-zelf of door werknemer(s) met opleidingsattest eenvoudige handelingen  
Verwijder dit materiaal bij renovatie.

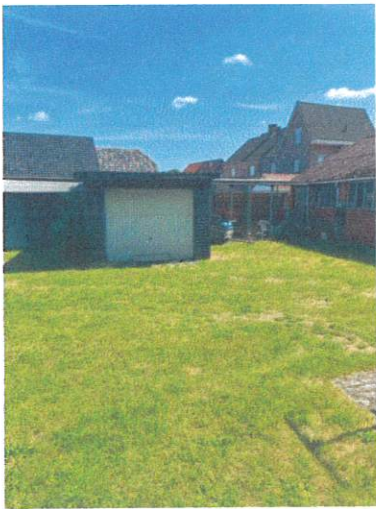
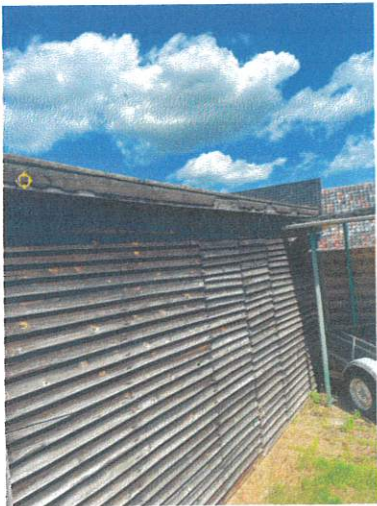
# Fiche 3: roofing garage

Geen asbest

| # | Type | Referentie | Resultaat |
|---|---|---|---|
| 3.1 | Puntmonster | 23-9339-74-M004 | Geen asbest |

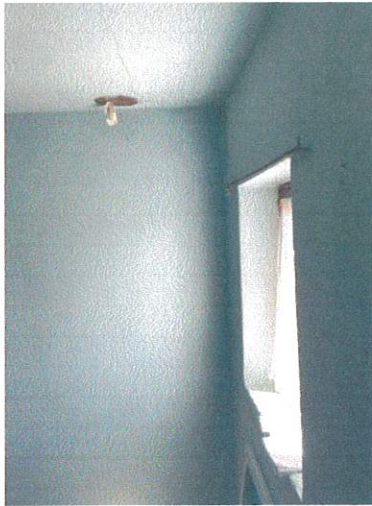
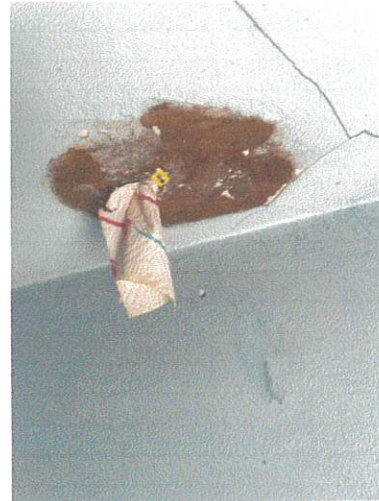
## Fiche 4: pleister palfond

Geen asbest

| # | Type | Referentie | Resultaat |
|---|---|---|---|
| 4.1 | Mengmonster | 23-9339-74-M002 | Geen asbest |

| <b>Opmerking</b> | mengstaal pleister plafond keuken, slaapkamer 5, zolder 1e v. |

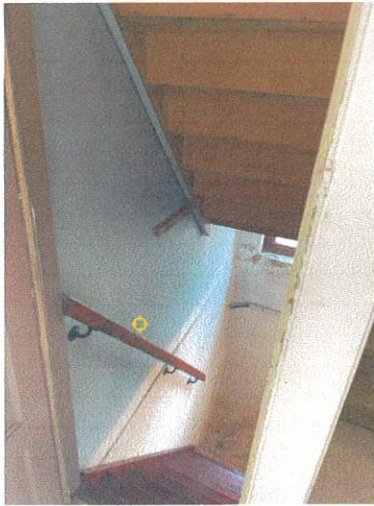
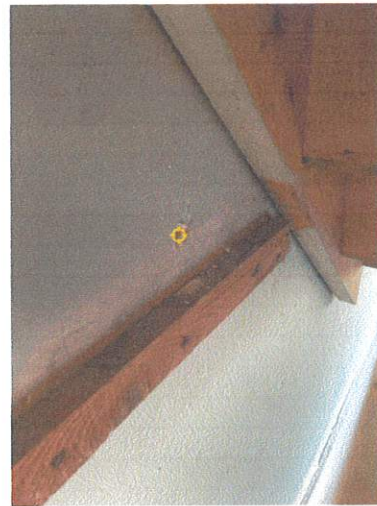
## Fiche 5: pleister wand

Geen asbest

| # | Type | Referentie | Resultaat |
|---|---|---|---|
| 5.1 | Mengmonster | 23-9339-74-M001 | Geen asbest |

| <b>Opmerking</b> | mengstaal pleister wand hall, trappenhal GV naar kelder, slaapkamer 2. |
