# Asbestinventarisatetest

Petrus Deboeckstraat 40/1.0, 1600 Sint-Pieters-Leeuw

Attestnummer : **20250827-000310.000**

Uitgegeven op : **27.08.2025**

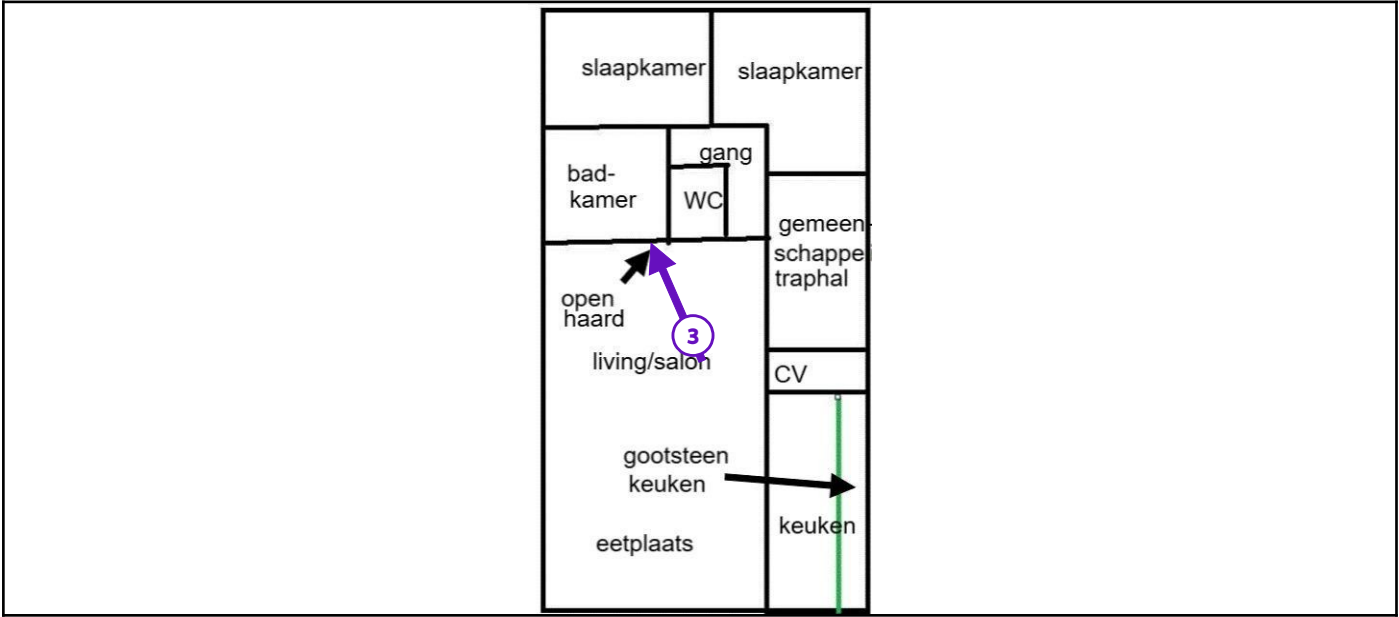
# Plan 1.3: plan appartement

Asbest werd tot midden jaren negentig toegepast onder andere als rookkanaal. Het materiaal is namelijk slijtvast en hittebestendig. Je het materiaal niet bewerken of verwerken. Is de asbestpijp slecht, dan kan hij aan de binnenkant worden gecoat. Ook kan er een extra pijp in het bestaande rookkanaal worden aangebracht. Schakel voor de uitvoer, bij twijfel of advies altijd een asbestspecialist in. Voor volledige asbestverwijderingsmethodes, zie ook '<https://ovam.vlaanderen.be/voorzorgsmaatregelen-bij-asbestverwijdering>' of 'Toelichting' achteraan beschreven in het asbestattest, waar de methodieken asbestverwijdering worden toegelicht.

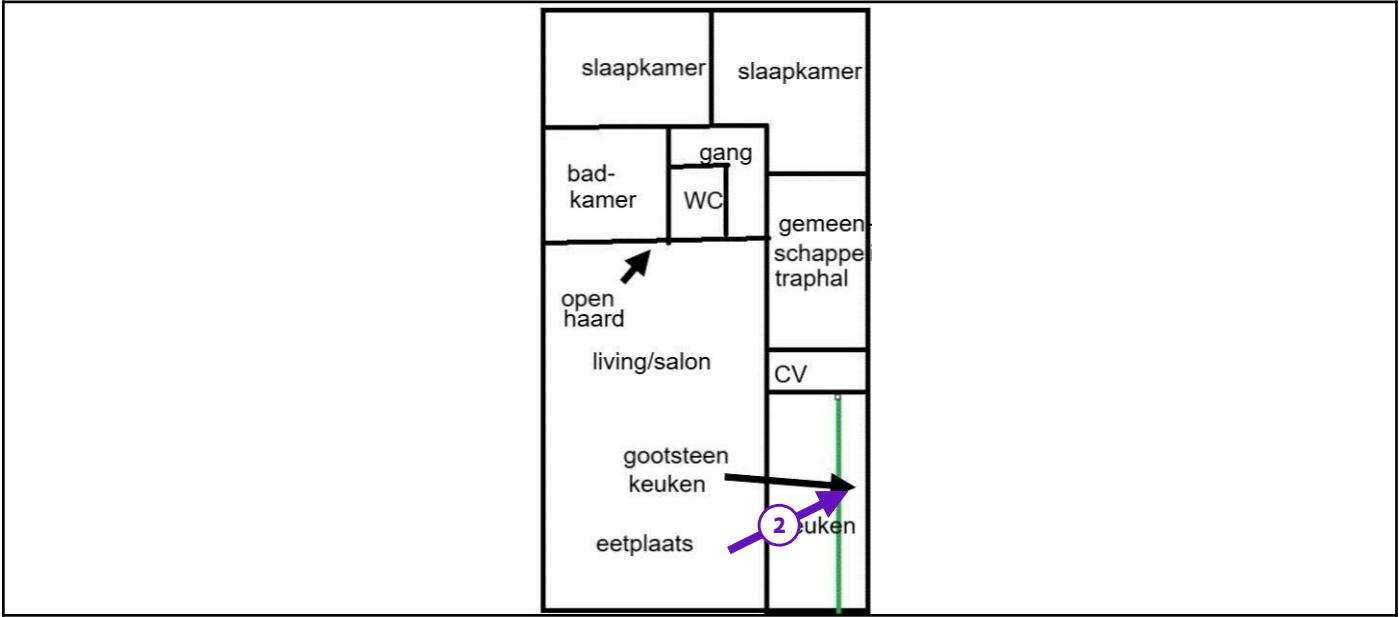
# Plan 1.4: plan appartement

De coating van de gootsteen kan nog asbest bevatten. Dit dient onderzocht te worden bij werken hieraan.

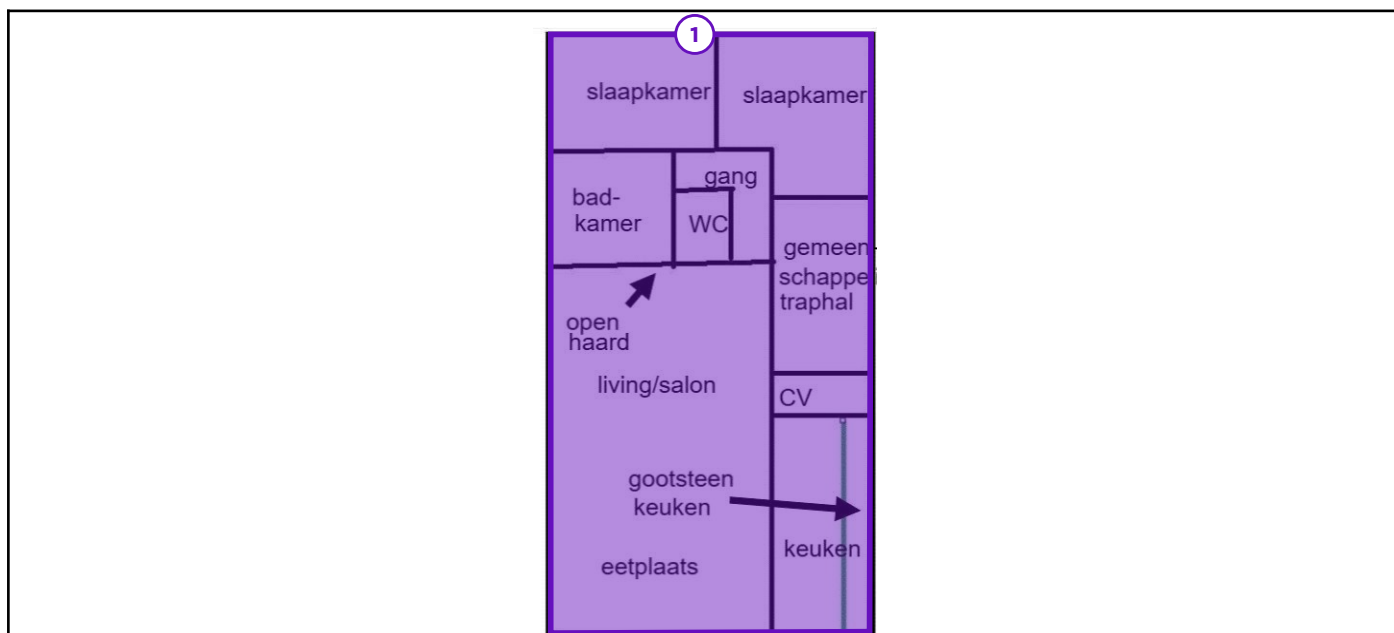
## Plan 1.5: plan appartement

De vloertegels en wandtegels kunnen mogelijks bevestigd zijn met een asbesthoudende tegellijm. Vermits er geen beschadigingen aanwezig zijn in die mate dat staalname mogelijk, dient deze laag verder onderzocht te worden tijdens een destructief onderzoek. Verdere analyse van de bevestigingsmethode van de faïence en vloertegels is aangewezen.

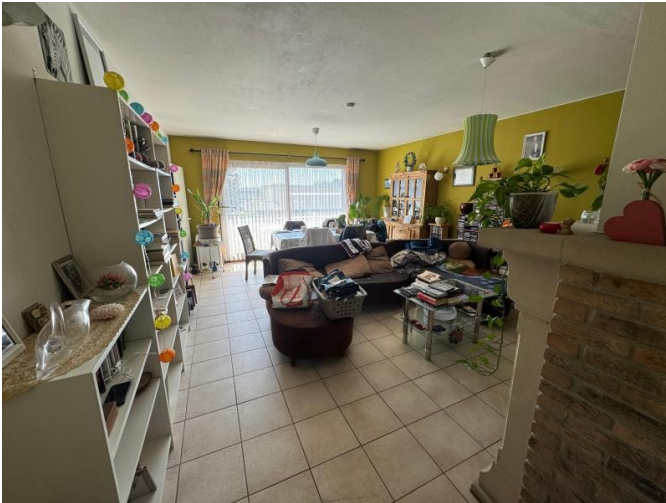
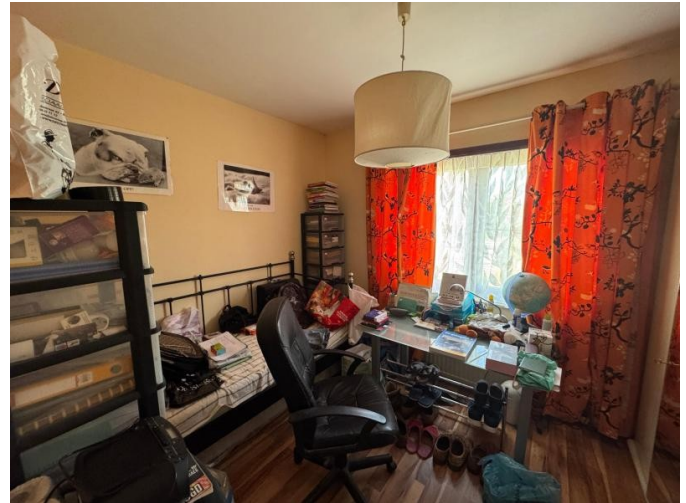
## Fiche 4: pleisterwerk plafonds

Geen asbest

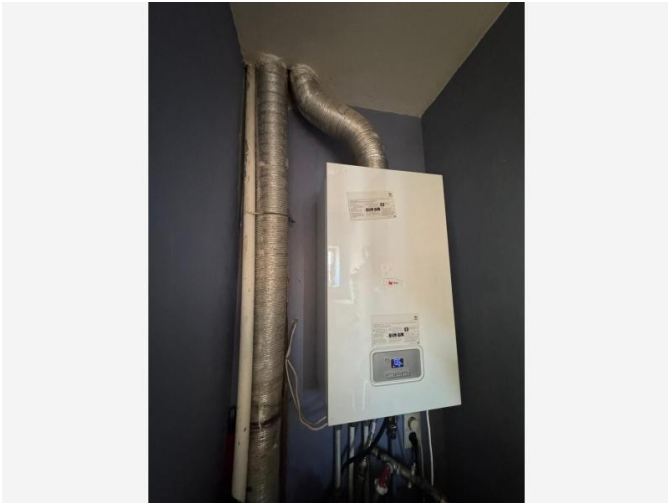
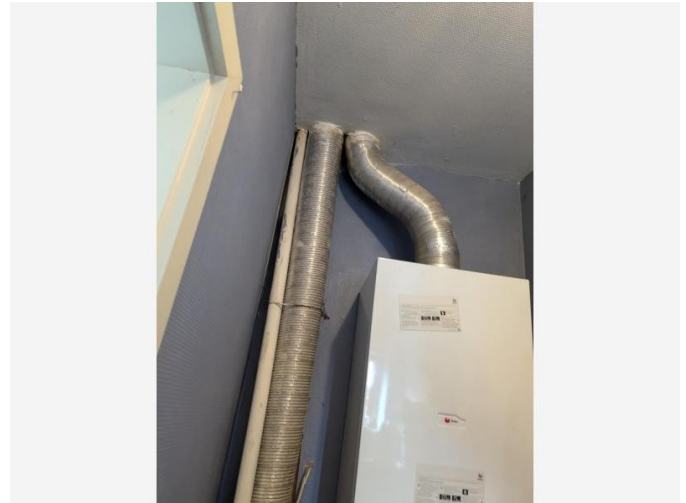
## Fiche 5: CV ketel

Geen asbest

| Opmerking | De ketel van de centrale verwarming is origineel van 2016. Gezien de ketel na 2000 geproduceerd is, bevat deze geen asbest. |

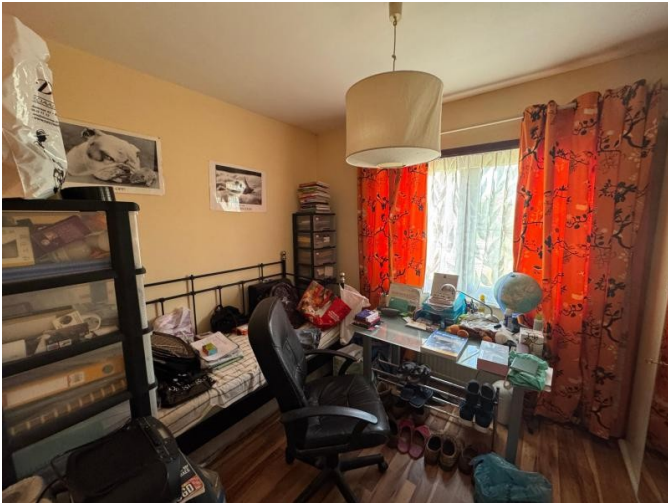
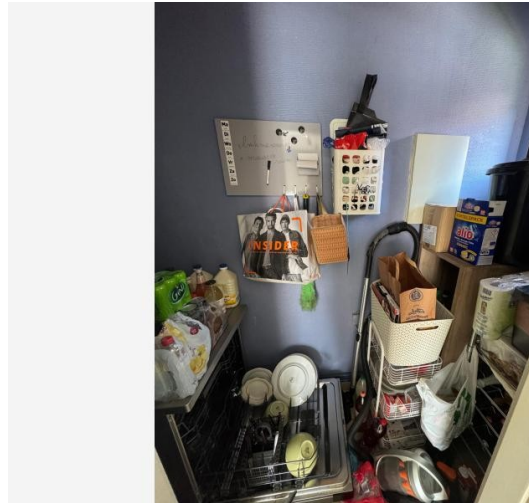
## Fiche 6: pleisterwerk binnenwanden

Geen asbest
