# Asbestinventarisatattest

Octaaf Van Dammestraat 41, 9030 Gent

Attestnummer : **20250820-000265.000**

Uitgegeven op : **20.08.2025**

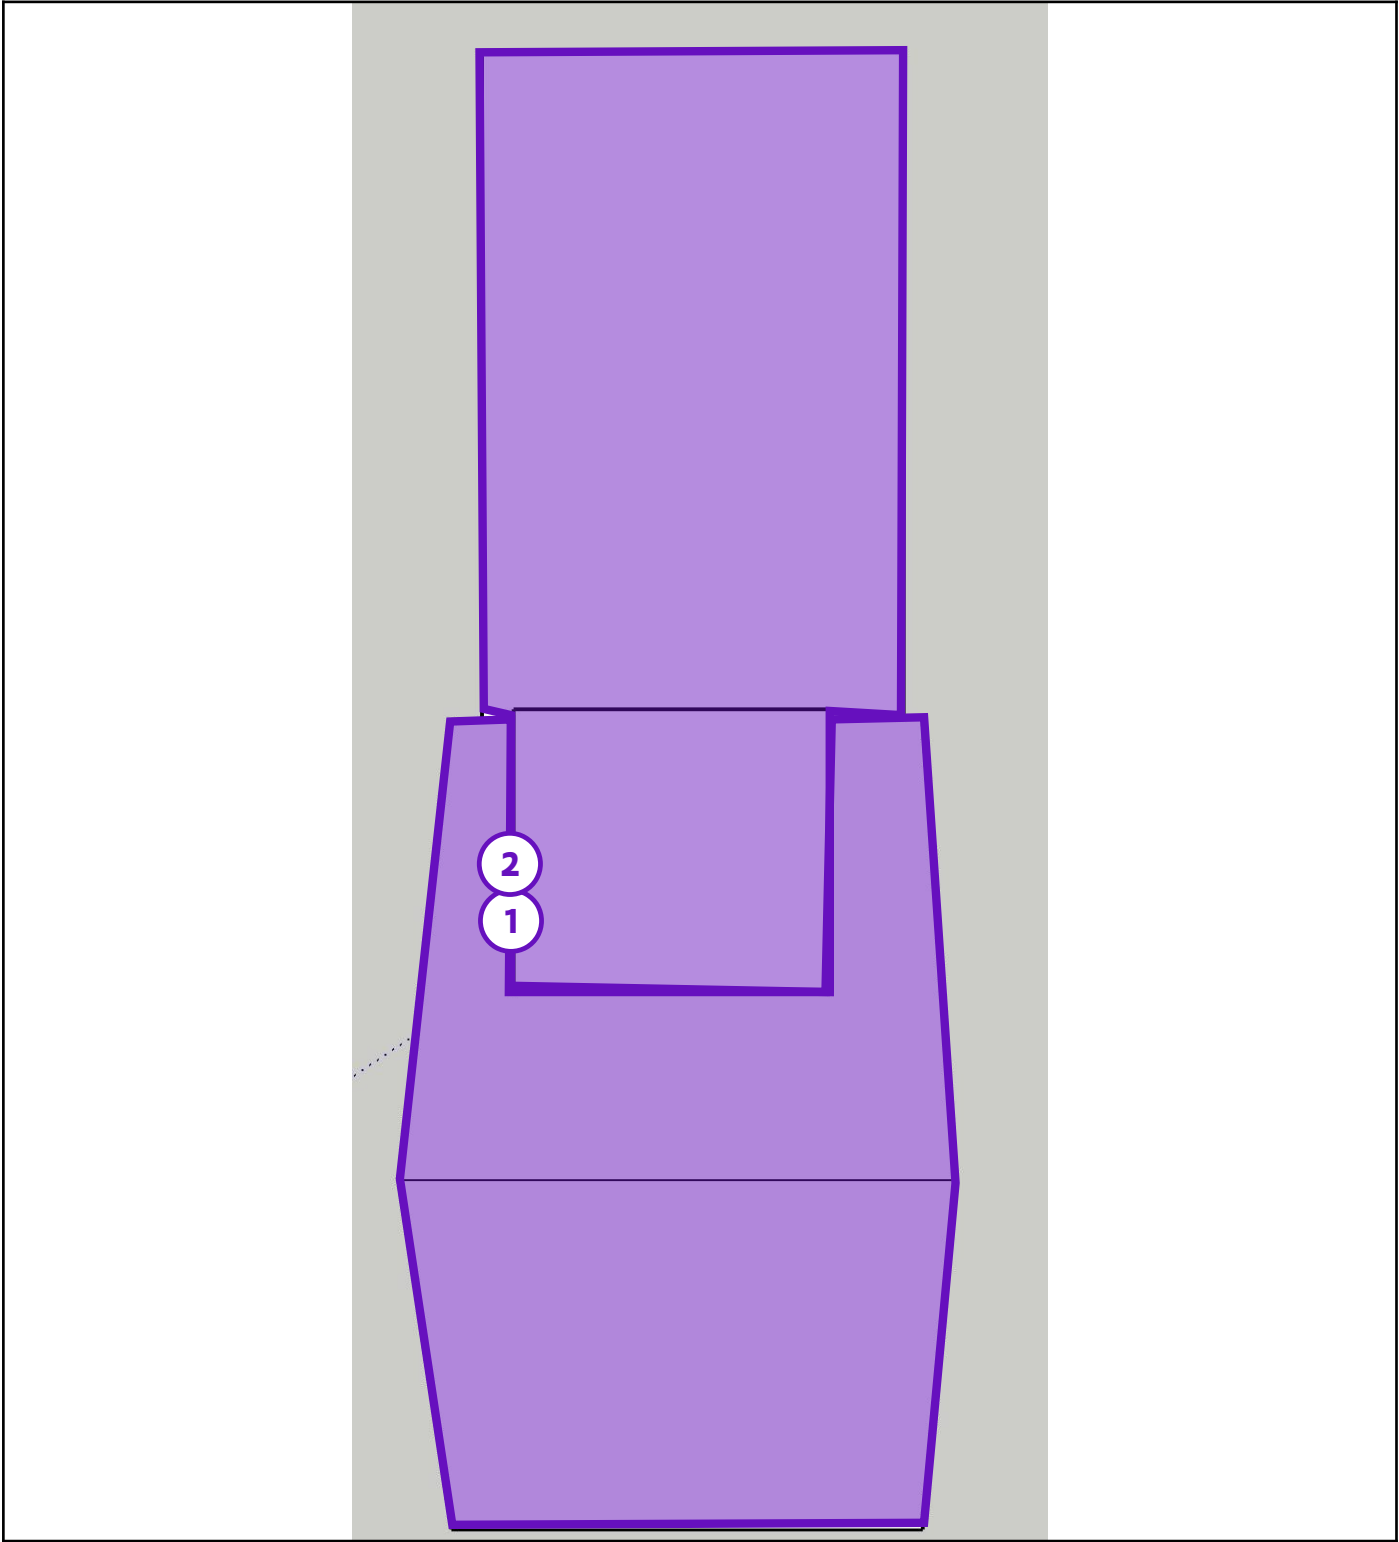
# Plan 1.7: Dakplan

| Beschrijving | Type | Actie |
|---|---|---|
| 1. Roofing | Advies | - |

| 2. Afwerking hellend dak | Advies | - |

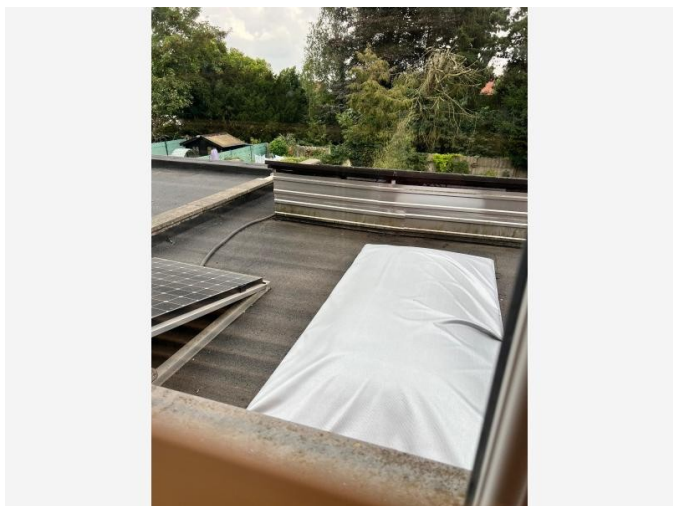
Vrije foto

De roofing werd vernieuwd in 2015. er kan echter, omwille van het niet-destructief karakter van dit onderzoek, geen uitspraak worden gedaan over eventuele onderliggende lagen.

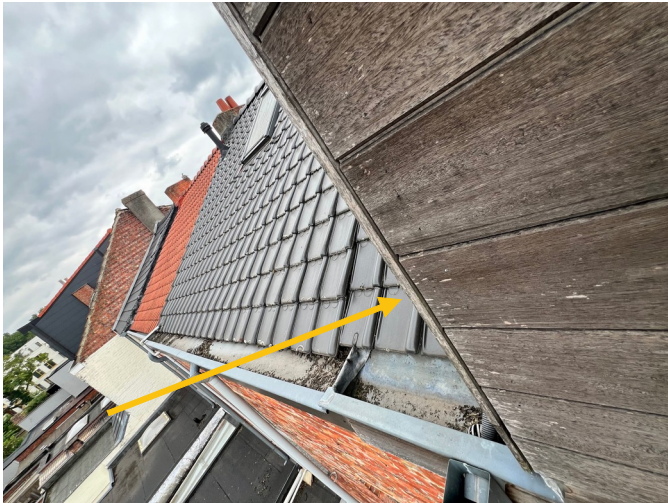
Vrije foto

Het hellend dak werd in 2015 gerenoveerd en langs binnen afgewerkt met niet-asbestverdachte materialen. om die reden wordt deze adviesfiche opgesteld met de opmerking dat bij ingrijpende renovatiewerken destructief onderzoek is aangewezen om na te gaan of asbesthoudende materialen aanwezig zijn in het dak.

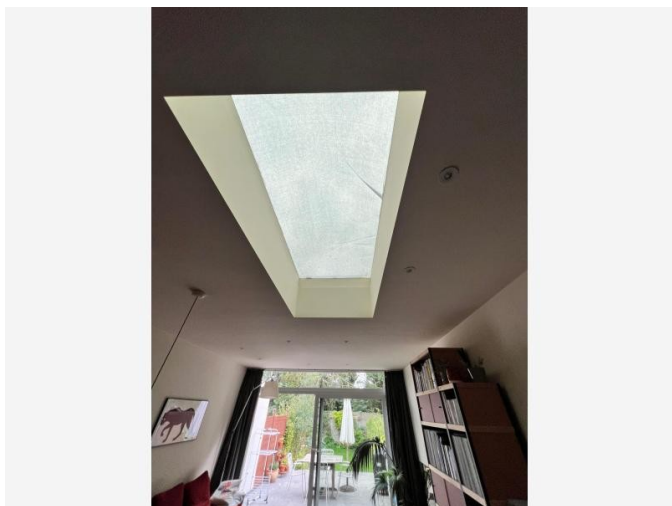
Vrije foto

De plafonds werden afgewerkt met niet-asbestverdachte materialen (gyproc). omwille van het niet-destructieve karakter van dit onderzoek, kan geen uitspraak worden gedaan over eventuele onderliggende lagen. om die reden wordt deze adviesfiche opgesteld met het advies om bij eventuele renovatie/verbouwingswerken de onderliggende lagen ook te laten onderzoeken.

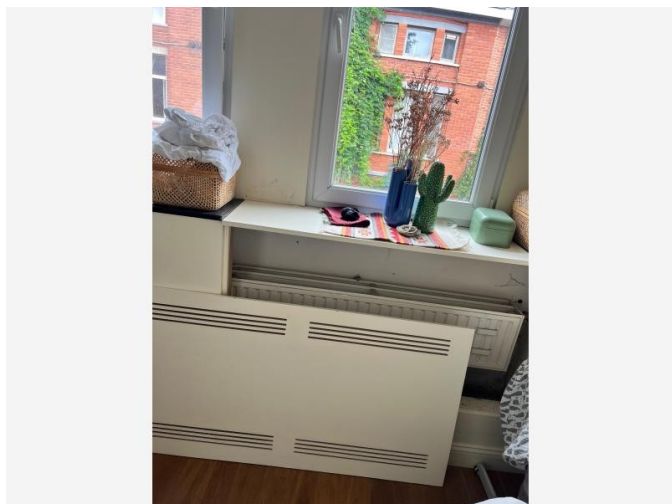
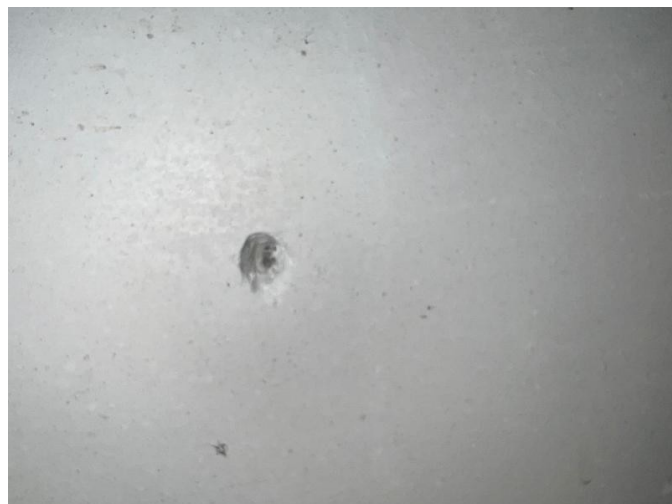
## Fiche 4: Pleisterwerk muren

Geen asbest

| Opmerking | Hoeveelheid asbest in het pleisterwerk werd niet bepaald aangezien er geen asbest werd teruggevonden in het mengstaal. |
