# Asbestinventarisatetest

Leuvestraat 264, 9320 Aalst

Attestnummer : 20250904-000288.000

**Niet-asbestveilig**

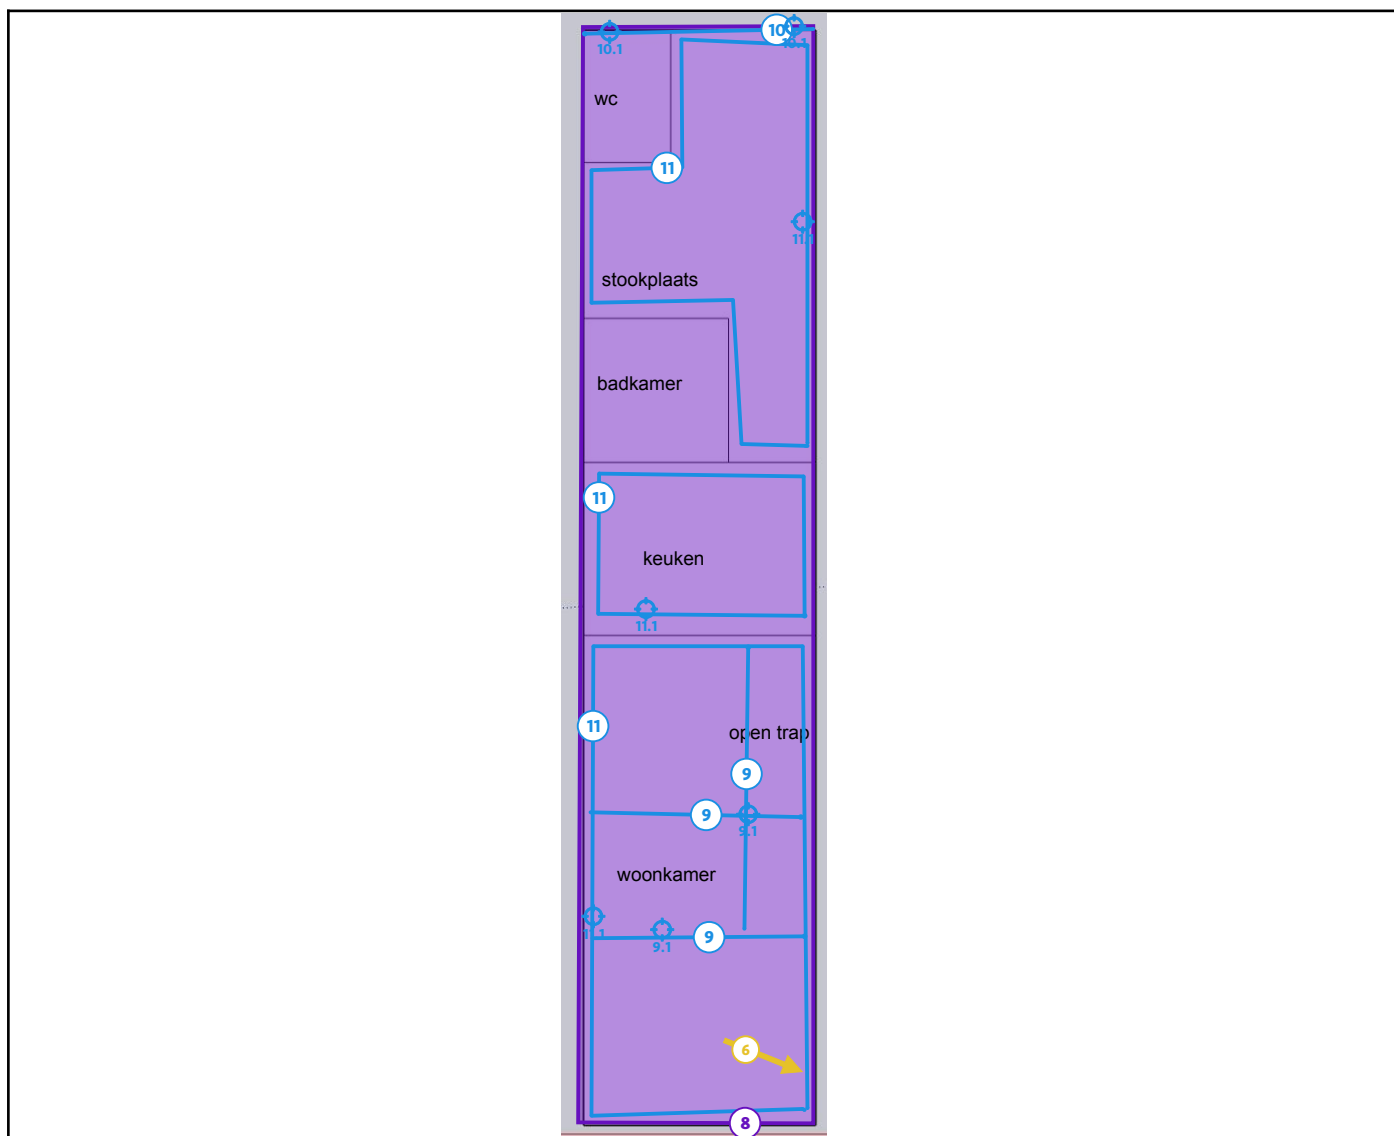
## Plan 1.1: Gelijkvloerse verdieping

| Beschrijving | Type | Actie |
|---|---|---|
| 6. Bakeliet tellerkast en/of plonskasten | Asbestmateriaal | Zorgvuldig beheren |

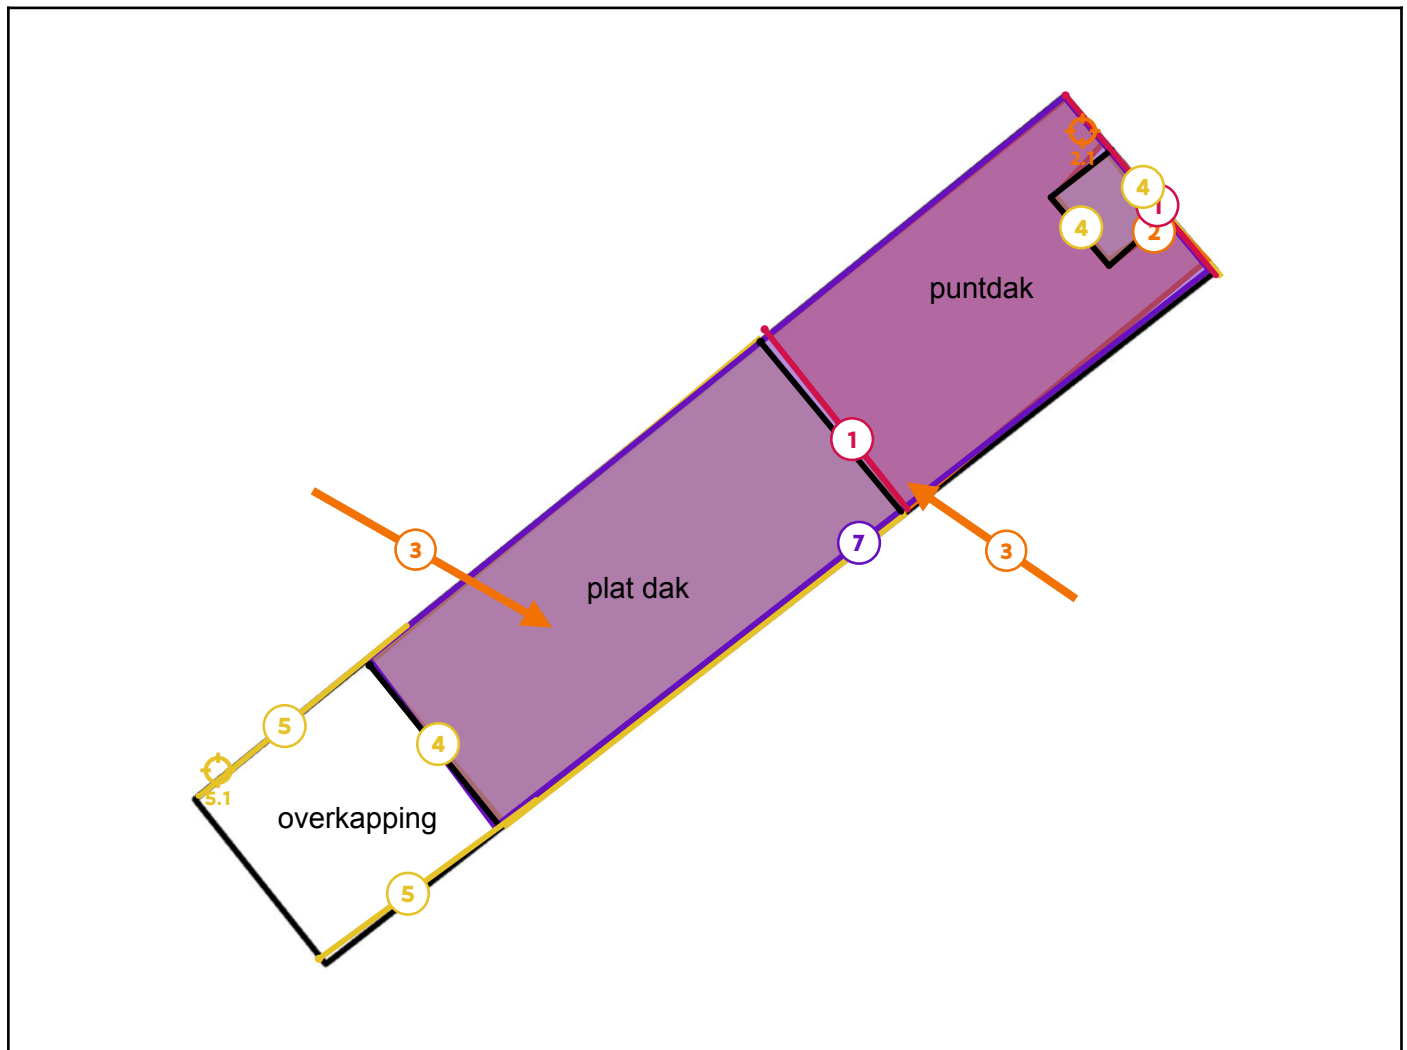
## Plan 1.3: Dakplan

| Beschrijving | Type | Actie |
|---|---|---|
| 1. Resten van verwerking in dakgoot | Asbestmateriaal | Dringend verwijderen |
| 2. Leien uit asbestcement | Asbestmateriaal | Verwijderen |
| 3. Rookgaskanaal uit asbestcement | Asbestmateriaal | Verwijderen |
| 4. Roofing asbestverdacht(geen staalname mogelijk) | Asbestmateriaal | Zorgvuldig beheren |
| 5. Deksteen of vensterbank Hol | Asbestmateriaal | Zorgvuldig beheren |

| 7. Onderdak niet zichtbaar | Beperking | - |

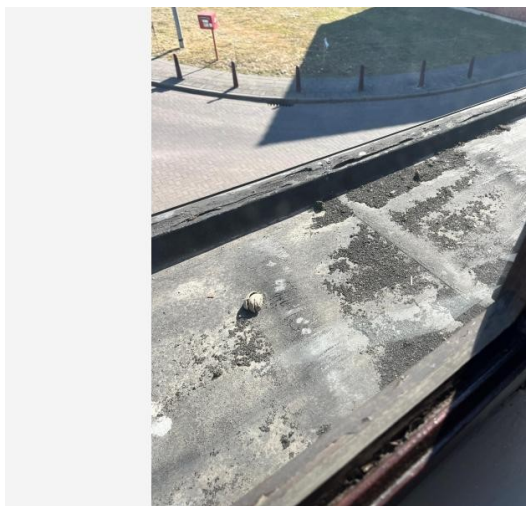
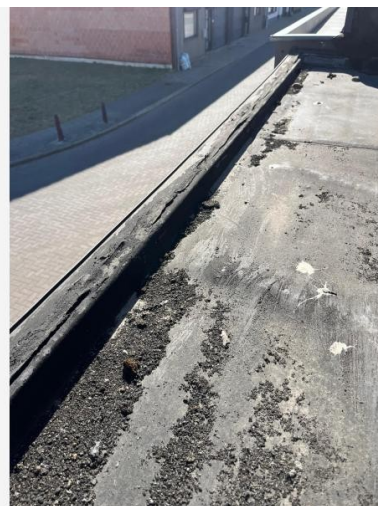
| Beschrijving | Resten van verwerking in dakgoot |
| Type afvalstof | Betreft resten (contaminatie) van verwerking of beschadiging |
| Type resten (contaminatie) | <ul style="list-style-type: none"><li>• Stof, deeltjes &lt; 4 mm, flinters, gruis (los, opliggend)</li></ul> |
| Bron van de resten | Asbesthoudende leien |
| Gebondenheid resten | Niet hecht |
| Hoeveelheid (gewicht - aantal) | <ul style="list-style-type: none"><li>• 1,00 kg - 1 stuk</li></ul> |

**Dringend verwijderen**

- Verwijder het asbestafval.

- Eenvoudige handelingen: mag via doe-het-zelf of door werknemer(s) met opleidingsattest eenvoudige handelingen  
Veiligheidsuitrusting:

Gebruik handgereedschap in plaats van elektrisch gereedschap om trillingen en breuk te voorkomen.

Maak het afval nat om stofvorming te beperken. Dit helpt de vrijlating van asbestvezels in de lucht te minimaliseren. een stofzuiger met HEPA-filter / absoluut filter is noodzakelijk

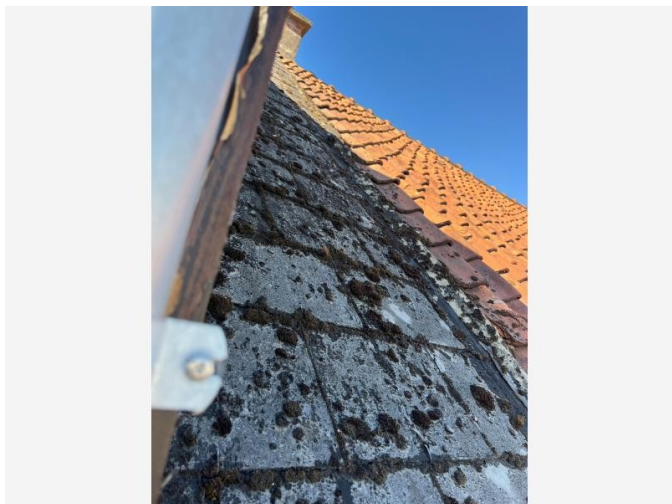
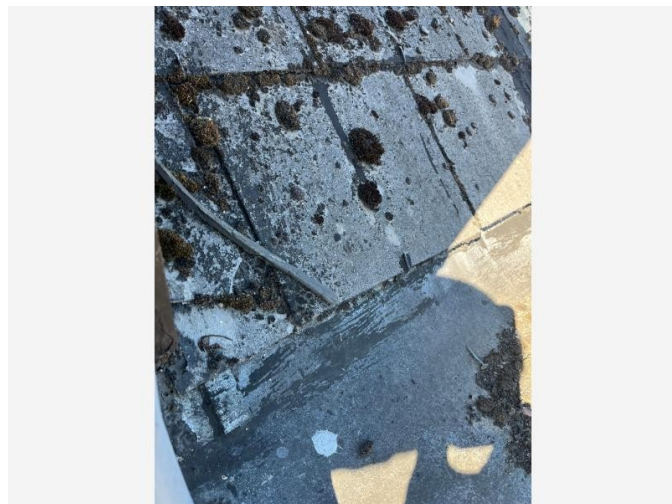
| Eindbeoordeling materiaalrisico | Verhoogd materiaalrisico en/of verhoogde kans op vezelvrijgave |
| Opmerking | <p>crocidoliet wordt aangenomen omdat er geen staal werd genomen.</p> <p>een staalname kan de ware asbestsoort bewijzen. en dit kan een invloed hebben om de risicobeoordeling.</p> <p>Korstmossen op deze leien veroorzaken de "Matig beschadigd, matig verweerd" toestand.</p> <p>het is niet toegelaten dit dak te ontmossen</p> |

| Gebondenheid | Categorie 1: hechtgebonden in oorsprong |
| Asbestsoort (vezeltype) | Alleen chrysotiel |
| Toestand van het materiaal | Matig beschadigd, matig verweerd |

| # | Type | Referentie | Resultaat |
|---|---|---|---|
| 2.1 | Puntmonster | MM4 | Chrysotiel |

| Asbestmateriaal | Dak- en gevelbekleding - Lei, shingle |
| Hoeveelheid (oppervlakte - aantal) | <ul style="list-style-type: none"><li>• 65,00 m<sup>2</sup> - 1 stuk</li></ul> |

Verwijderen

- Zorg voor een veilig beheer. Vermijd het beschadigen van het asbestmateriaal. Controleer de toestand jaarlijks op wijzigingen.
- Hemelwater dat afspoelt van asbestcement daken of gevels kan asbestdeeltjes bevatten. Gebruik het enkel voor gesloten circuits (bv. spoelen toiletten). Reinig na het vervangen van het dak of de gevel de dakgoten en regenwaterput of -ton om asbesthoudend sediment of slib te verwijderen
- Voer bijkomende staalname(s) uit.

- Eenvoudige handelingen: mag via doe-het-zelf of door werknemer(s) met opleidingsattest eenvoudige handelingen  
Bij het verwijderen van asbesthoudende gevelleien is het essentieel om veilig te werk te gaan. Particulieren mogen zelf asbesthoudende materialen verwijderen tot een oppervlakte van 35 vierkante meter. Voor grotere oppervlaktes of bij twijfel is het aanbevolen dit werk over te laten aan een erkend asbestverwijderaar of een aannemer met een opleidingsattest voor eenvoudige handelingen. Hieronder volgt een handleiding voor het veilig verwijderen van gevelleien, met speciale aandacht voor het voorkomen van breuk:

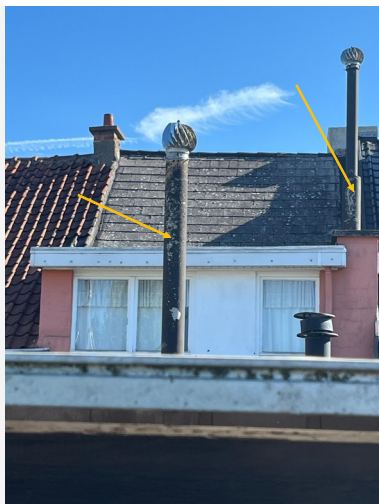
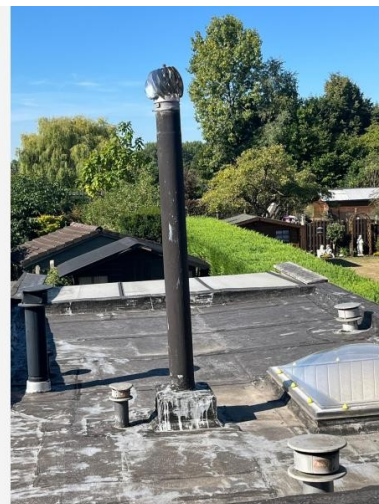
| Eindbeoordeling materiaalrisico | Verhoogd materiaalrisico en/of verhoogde kans op vezelvrijgave |
| Opmerking | <p>Door bemossing is dit in de categorie Matig beschadigd, matig verweerd. er is verboden deze te ontmossen of schoon te maken met hogedruk reiniger en/of borstels.</p> <p>Crocidoliet is een aanname bij gebrek aan staalname.</p> <p>Een staalname kan een andere asbestsoort met zich meebrengen en de risico beoordelig beïnvloeden</p> <p>Deze zorgen voor een niet-asbestveilige toestand</p> |

| Asbestsoort (vezeltype) | Crocidoliet aanwezig |
| Toestand van het materiaal | Licht beschadigd, licht verweerd. Intact calciumsilicaatmateriaal of categorie III 'gebondenheid' |

| Beschrijving | Rookgaskanaal uit asbestcement |
| Asbestmateriaal | Rookgaskanaal |
| Hoeveelheid (lengte - omtrek - dikte - aantal) | <ul style="list-style-type: none"> <li>• 4,00 m - 40,00 cm - 1,00 cm - 1 stuk</li> </ul> |

Verwijderen

- Zorg voor een veilig beheer. Vermijd het beschadigen van het asbestmateriaal. Controleer de toestand jaarlijks op wijzigingen.
- Voer bijkomende staalname(s) uit.

- Eenvoudige handelingen: mag via doe-het-zelf of door werknemer(s) met opleidingsattest eenvoudige handelingen  
Door aannemer met opleidingsattest eh door grote oppervlakte en verwerking. Door lastige verlijming/ingemetst of ingebetoneerd is dit een lastige toepassing om in zijn geheel zonder breuken te verwijderen .

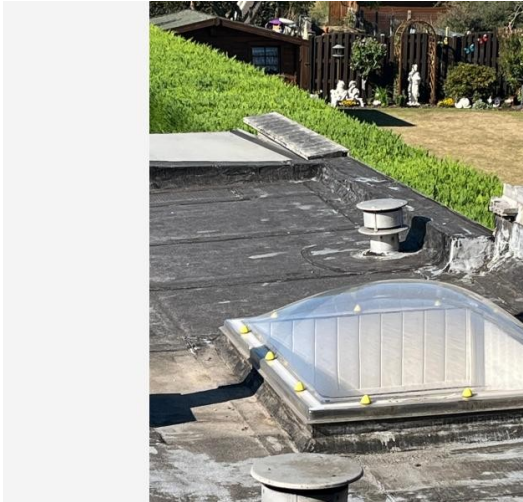
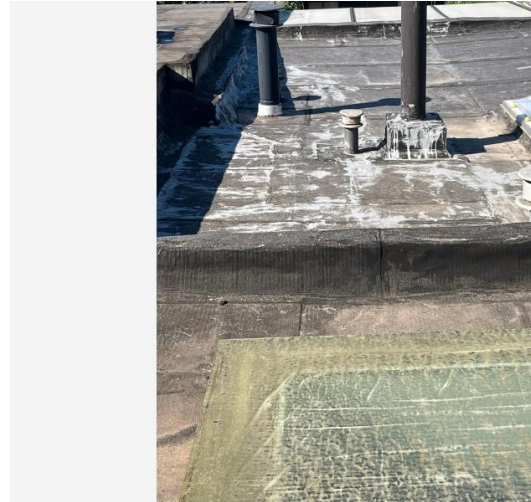
## Fiche 4: Roofing asbestverdacht (geen staalname mogelijk)

| Eindbeoordeling materiaalrisico | Laag materiaalrisico en/of verlaagde kans op vezelvrijgave |
| Opmerking | Een staalname kan een andere asbestsoort met zich meebrengen en de risico beoordelig beïnvloeden |

| Opmerking | de oppervlakte is een berekende schatting , waaraan geen rechten worden verleend.<br><br>Er werd om technische redenen geen staal genomen. Opdrachtgever begrijpt dat daarom moet worden aangenomen dat deze toepassing asbest bevat, tot tegendeel wordt bewezen .<br><br>De kans op lekken maakt dat een staalname niet evident was zonder schade aan te richten |

Zorgvuldig beheren

- Zorg voor een veilig beheer. Vermijd het beschadigen van het asbestmateriaal. Controleer de toestand jaarlijks op wijzigingen.
- Voer bijkomende staalname(s) uit.

- Eenvoudige handelingen: enkel door erkend asbestverwijderaar  
dit is vanwege de verlijming eerder een taak voor een erkend asbestverwijderaar.

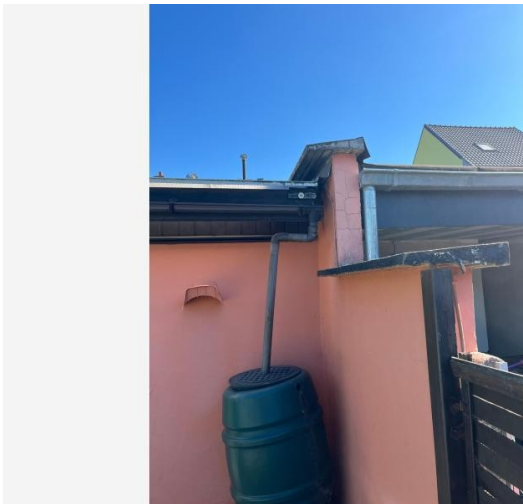
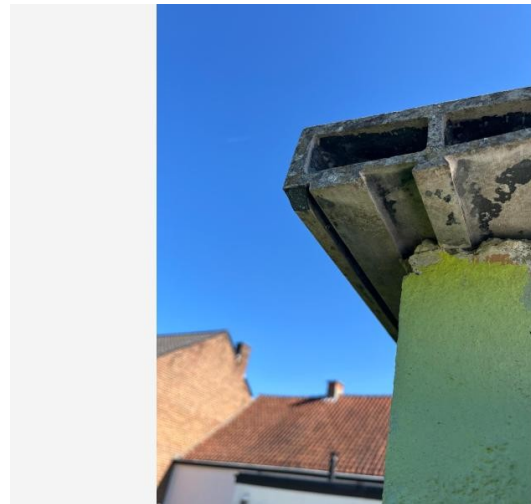
| Opmerking | <p>Crodidoliet is een aanname bij gebrek aan staalname.</p> <p>Een staalname kan een andere asbestsoort met zich meebrengen en de risico beoordelig beïnvloeden</p> |

| Opmerking | dikte is een schatting, deze ornamenten hebben geen uniforme dikte.<br>de oppervlakte is een beredeneerde schatting , waaraan geen rechten worden verleend. |

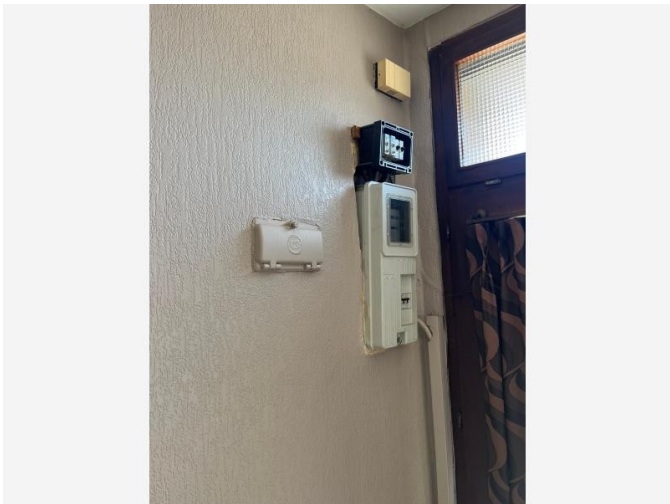
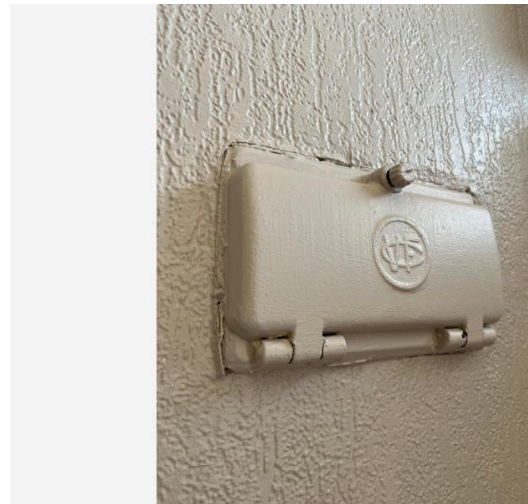
| Opmerking | deze oppervlakte is niet gemeten maar eerder symblisch voor alle aanwezige kasten.<br><br>opgelet kasten kunnen prive-eigendom zijn maar ook soms behoren aan de nutsmaatschappij. |

Nat werken: werk altijd spanningsloos Bevochtig het gebied rond het de kast om het vrijkomen van stof te minimaliseren. Dit vermindert de kans dat asbestvezels in de lucht komen.

Voorzichtig demonteren: Gebruik gereedschap dat minimale schade en verstoring veroorzaakt. Tril- en slagwerktuigen zijn te vermijden omdat deze de verspreiding van asbestvezels in de lucht kunnen bevorderen.
