# Asbestinventarisatetest

Koning Albertlaan 22, 9990 Maldegem

Attestnummer : 20250821-000120.000

Uitgegeven op : 21.08.2025

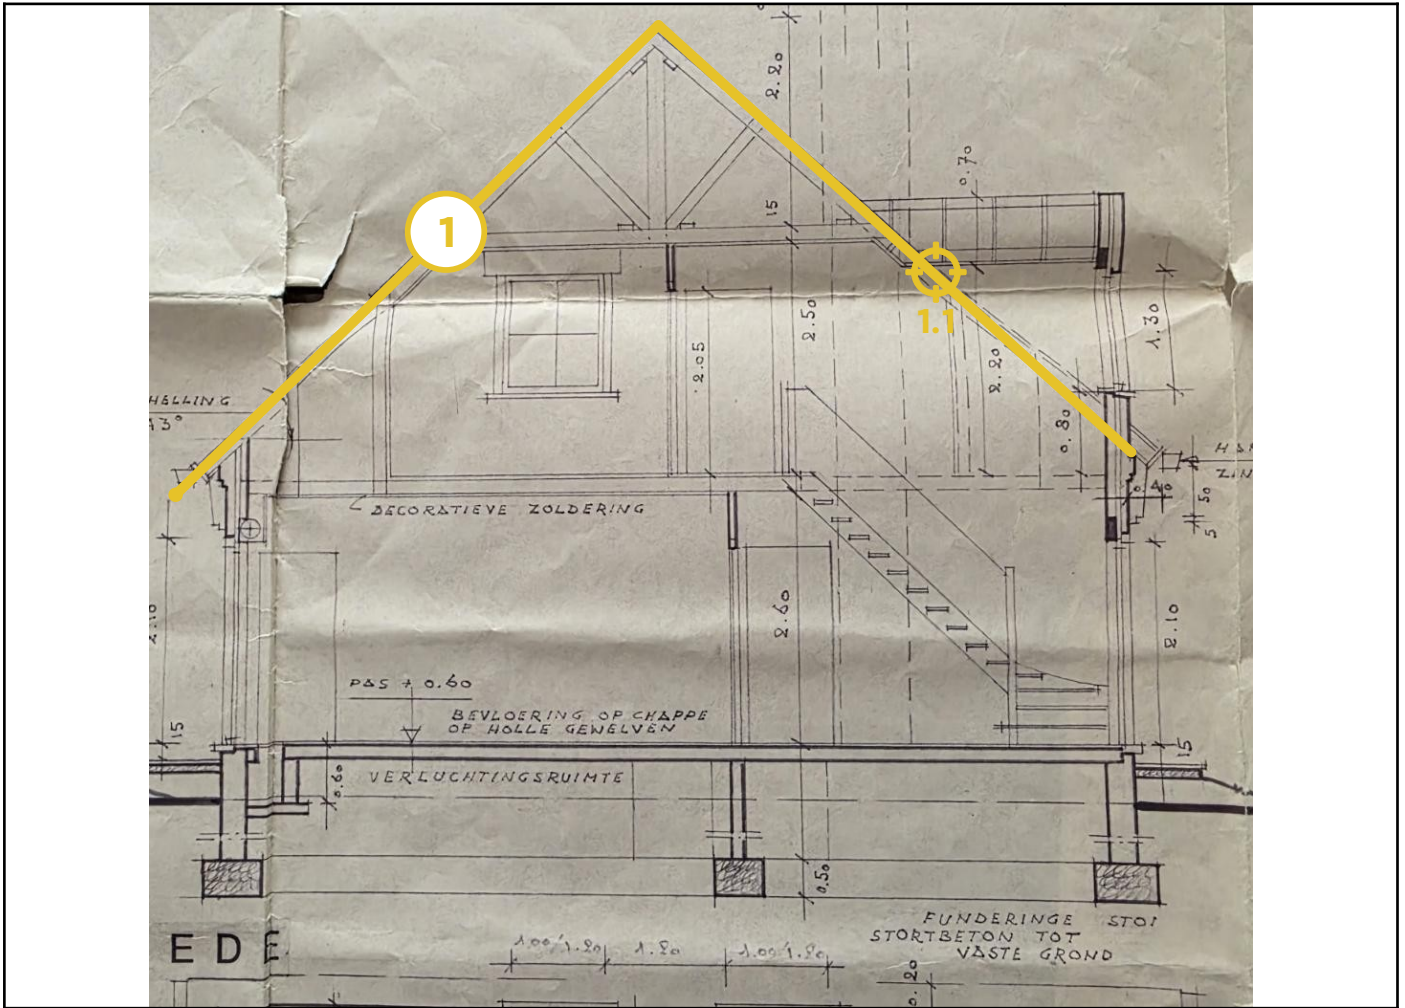
## Plan 1.9: doorsnede

Beschrijving	Type	Actie
1. Onderdak type menuiserite met staalafname	Asbestmateriaal	Zorgvuldig beheren
1.1 Code: onderdak menuiserite	Puntmonster	-

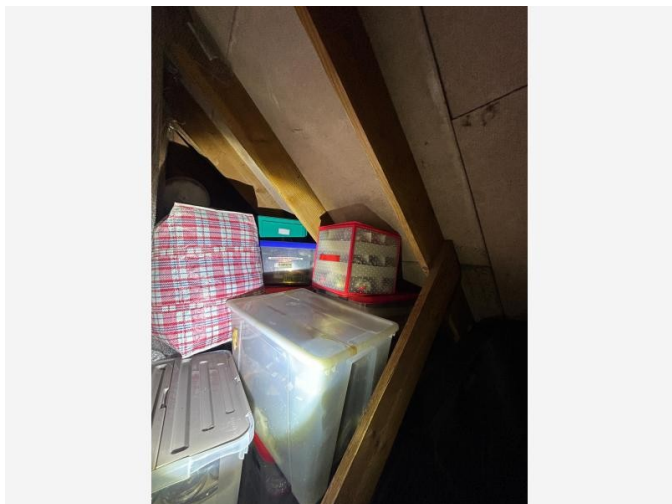
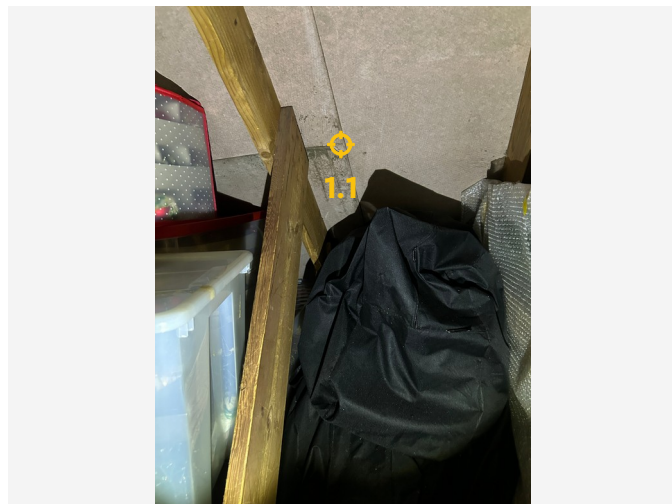
Het asbestmateriaal valt onder de mijlpaal van 2040.

Eindbeoordeling materiaalrisico	Laag materiaalrisico en/of verlaagde kans op vezelvrijgave
---------------------------------	--

Gebondenheid	Categorie 1: hechtgebonden in oorsprong
Asbestsoort (vezeltype)	Alleen chrysotiel
Asbestconcentratie	Laag (< 50%)
Afschermingsgraad van het gehele materiaal	Geheel of deels (ook) vrij aan de binnenlucht
Toestand van het materiaal	Licht beschadigd, licht verweerd. Intact calciumsilicaatmateriaal of categorie III 'gebondenheid'

#	Type	Referentie	Resultaat
1.1	Puntmonster	onderdak menuisterite	Chrysotiel

<b>Beschrijving</b>	Onderdak type menuiserite met staalafname
<b>Omgeving</b>	Grenst aan binnen- en buitenlucht
<b>Primaire drager</b>	Schuin dak
<b>Asbestmateriaal</b>	Plaat, paneel, tablet - Type Menuiserite
<b>Bindmiddel van asbestmateriaal</b>	Cement
<b>Gebondenheid op basis van bindmiddel</b>	Hecht
<b>Hoeveelheid (oppervlakte - dikte - aantal)</b>	<ul style="list-style-type: none"><li>• 120,00 m<sup>2</sup> - 0,35 cm - 1 stuk</li></ul>
<b>Totaal volume</b>	0,42 m <sup>3</sup>
<b>Eenvoudig bereikbaar</b>	Nee <ul style="list-style-type: none"><li>• Het asbestmateriaal is bedekt (uitgezonderd laag verf, coating, behang, kunststof, textiel) en het wegnemen van het bedekkende materiaal kan niet zonder het bedekkende materiaal te beschadigen.</li></ul>
<b>Bevestigingswijze</b>	<ul style="list-style-type: none"><li>• Onbekend</li></ul>
<b>Identificatiemethode</b>	Vaststelling met monstername
<b>Destructieve handeling voor identificatie</b>	Nee

- Zorg voor een veilig beheer en verwijder dit asbestmateriaal wanneer het bij werken eenvoudig bereikbaar wordt. Controleer de toestand jaarlijks op wijzigingen.

- Eenvoudige handelingen: mag via doe-het-zelf of door werknemer(s) met opleidingsattest eenvoudige handelingen  
Hechtgebonden asbest:  
Als dit materiaal verwijderd kan worden zonder het te breken, te beschadigen, dan mag met dit met eenvoudige handelingen.  
Vermijd stofvorming en stofverspreiding op elk moment van de werken. Bevochtig of fixeer het materiaal.  
Het gebruik van sneldraaiende werktuigen (boormachine, slijpschijf, hogedrukreiniger) is

Zorg voor gepaste persoonlijke beschermingsmiddelen: minimaal FFP3-mondmasker (EN 149), wegwerpoverall met kap (minimaal Cat III, type 5/6), wegwerphandschoenen en overschoenen of afspoelbaar schoeisel

- Eenvoudige handelingen: enkel door erkend asbestverwijderaar  
Indien het onderdak zou breken: schakel een erkend asbestverwijderaar in die de verwijderingsmethode zal bepalen.

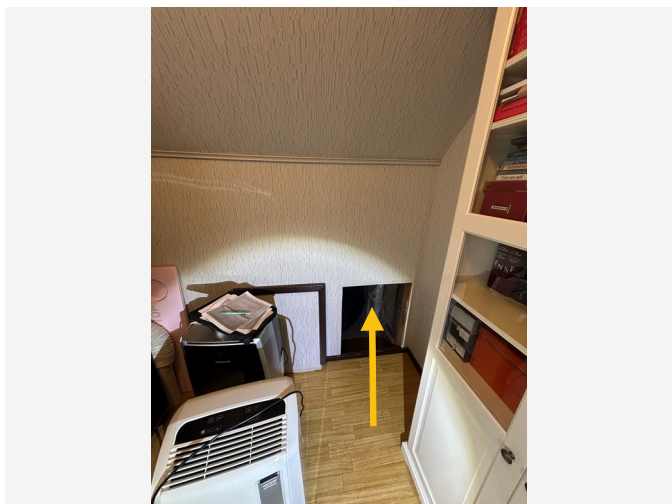
Situeringfoto

**Reden:** beperkte hoogte

**Uitleg van de asbestdeskundige:** De zolderverdieping is beperkt in de hoogte. De adi kan niet vrij rondlopen om alle asbestverdachte materialen waar te nemen en te inspecteren.

Hoogte is < 1,5m

Mogelijks zijn er nog gelijkaardige ruimtes aanwezig.

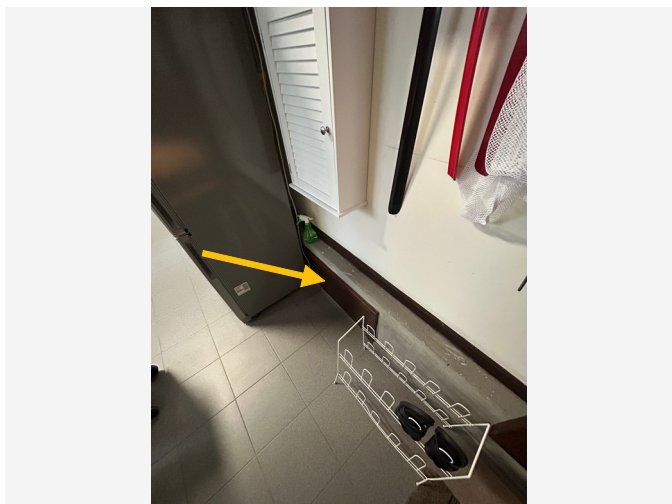
*Situeringfoto*

**Reden:** beperkte hoogte

**Uitleg van de asbestdeskundige:** Kruipkelder

Beperkte hoogte < 1,5m

De Adi heeft zoveel mogelijk materialen proberen waarnemen.

Door de beperkte hoogte kan de ADI niet alle asbestverdachte materialen waarnemen.

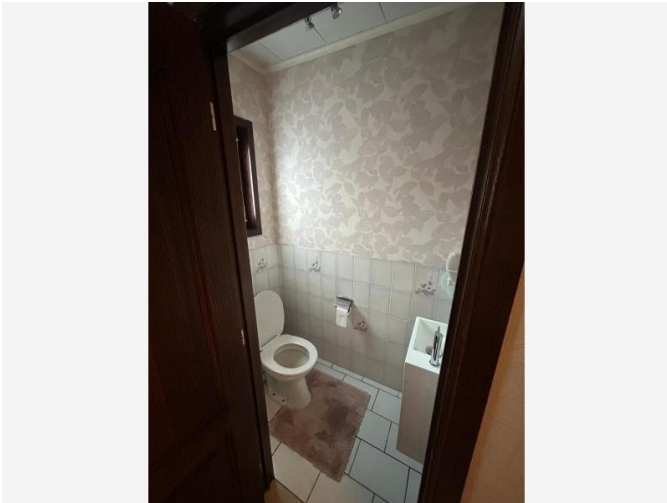
Vrije foto

Er werden gelijmde tegels aangebracht aan de muren.

De materialen zijn in goede staat en niet verweerd.

De materialen zijn niet bemonsterbaar volgens het inspectieprotocol van het niet destructief onderzoek.

De lijm is niet bereikbaar voor monsternamen omdat de materialen intact zijn (lijm afgedekt).

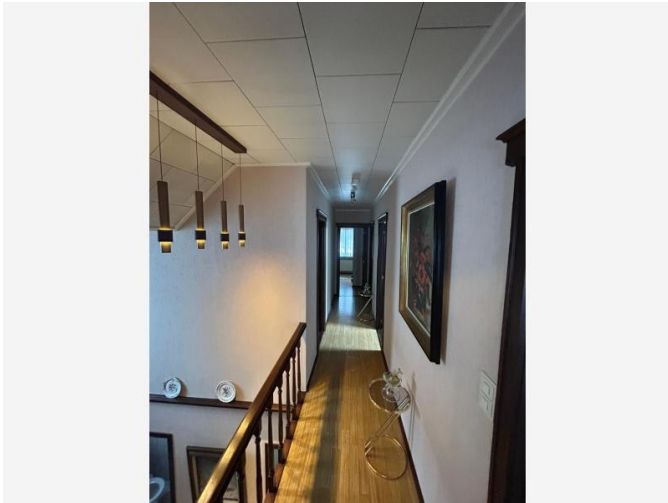
Vrije foto

Er werden voorzetwanden (valse muren) aangebracht. Als deskundige kan ik geen uitspraak doen over eventuele asbestverdachte toepassingen die aanwezig zijn of verborgen zitten achter de voorzetwanden. Bij renovaties, sloop of verbouwingen is het aan te raden een destructieve asbestinventaris op te stellen voor deze ruimtes.

Op de dag van de inspectie was het materiaal van de voorzetwanden niet definieerbaar. (hout, gipskarton, kunststof...)

De adi is opzoek gegaan naar de smeerlaag van eventuele gipskarton platen. De smeerlagen waren niet waarneembaar.

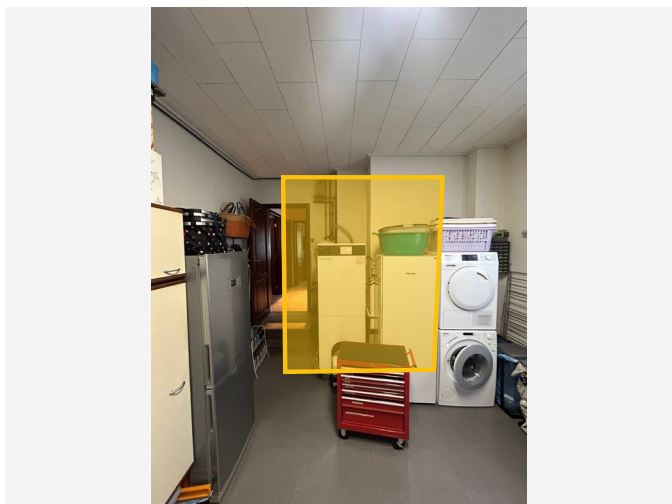
Vrije foto

Geen pleisterwerk aanwezig in volgende lokalen, ruimtes: zie aanduidingen op het plan

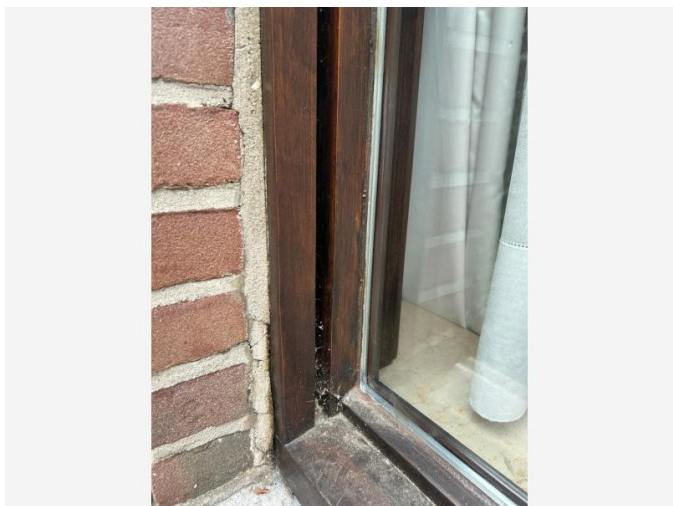
Vrije foto

Kit aanwezig tussen glas en profiel en tussen profiel en wand opening.

Kit op basis van silicone.

Geen asbest waarneembaar aan alle ramen en deuren.

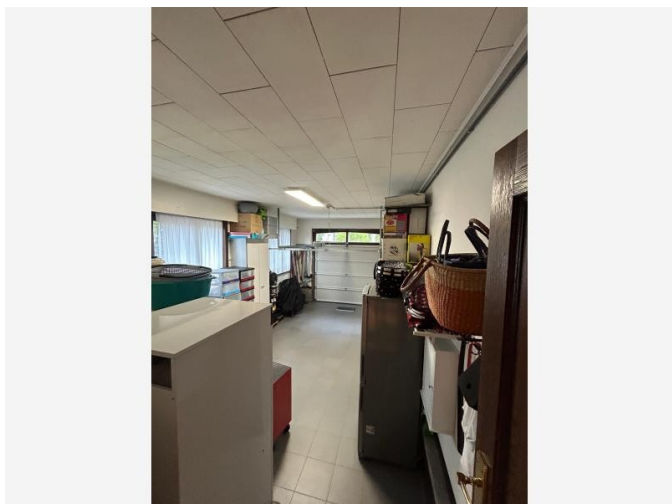
Vrije foto

Er werden verlaagde plafonds aangebracht.

De verlaagde plafonds bestaan uit volgende materialen: gipsplaten, hout en kunststof.

De deskundige kan geen uitspraak doen over onderliggende materialen .

Op de dag van de inspectie was het materiaal van de verlaagde plafonds niet definieerbaar. (hout, gipskarton, kunststof...)

De adi is opzoek gegaan naar de smeerlaag van eventuele gipskarton platen. De smeerlagen waren niet waarneembaar.

Alle plafonds zijn verlaagd behalve in de kelder.

Daarbij kan een aanvullend destructief onderzoek uitsluitel bieden .

Wees waakzaam bij afbraak.

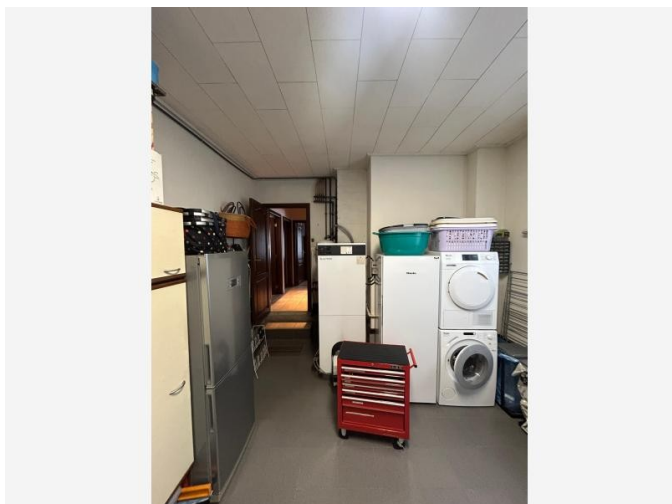
Vrije foto

De materialen aan de stookketel werden gecontroleerd: dichtingen, isolerend materiaal....

Er werden geen asbestverdachte materialen waargenomen langs het exterieur.

Wees waakzaam bij afbraak, voor inwendige materialen.

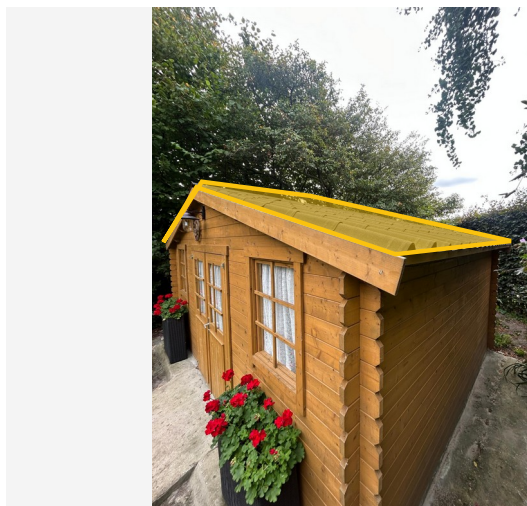
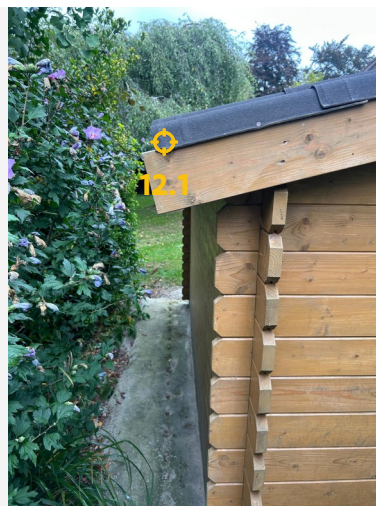
## Fiche 12: Roofing met staalafname

Geen asbest

#	Type	Referentie	Resultaat
12.1	Puntmonster	roofing	Geen asbest

<b>Beschrijving</b>	Roofing met staalafname
<b>Omgeving</b>	Buiten
<b>Primaire drager</b>	Plat dak
<b>Bindmiddel van materiaal</b>	Bitumen (roofing, teer, asfalt)
<b>Gebondenheid op basis van bindmiddel</b>	Hecht
<b>Hoeveelheid (oppervlakte - aantal)</b>	<ul style="list-style-type: none"><li>• 25,00 m<sup>2</sup> - 1 stuk</li></ul>
<b>Totale oppervlakte</b>	25,00 m <sup>2</sup>
<b>Identificatiemethode</b>	Vaststelling met monstername
<b>Destructieve handeling voor identificatie</b>	Nee
<b>Opmerking</b>	Aangegeven hoeveelheden en gewichten berusten louter op grove inschattingen en kunnen niet gebruikt worden in het kader van een meetstaat voor werken.
