# Asbestinventarisatattest

Paardeveldstraat 35, 9400 Ninove

Attestnummer : 20250513-000333.000

Uitgegeven op : 13.05.2025

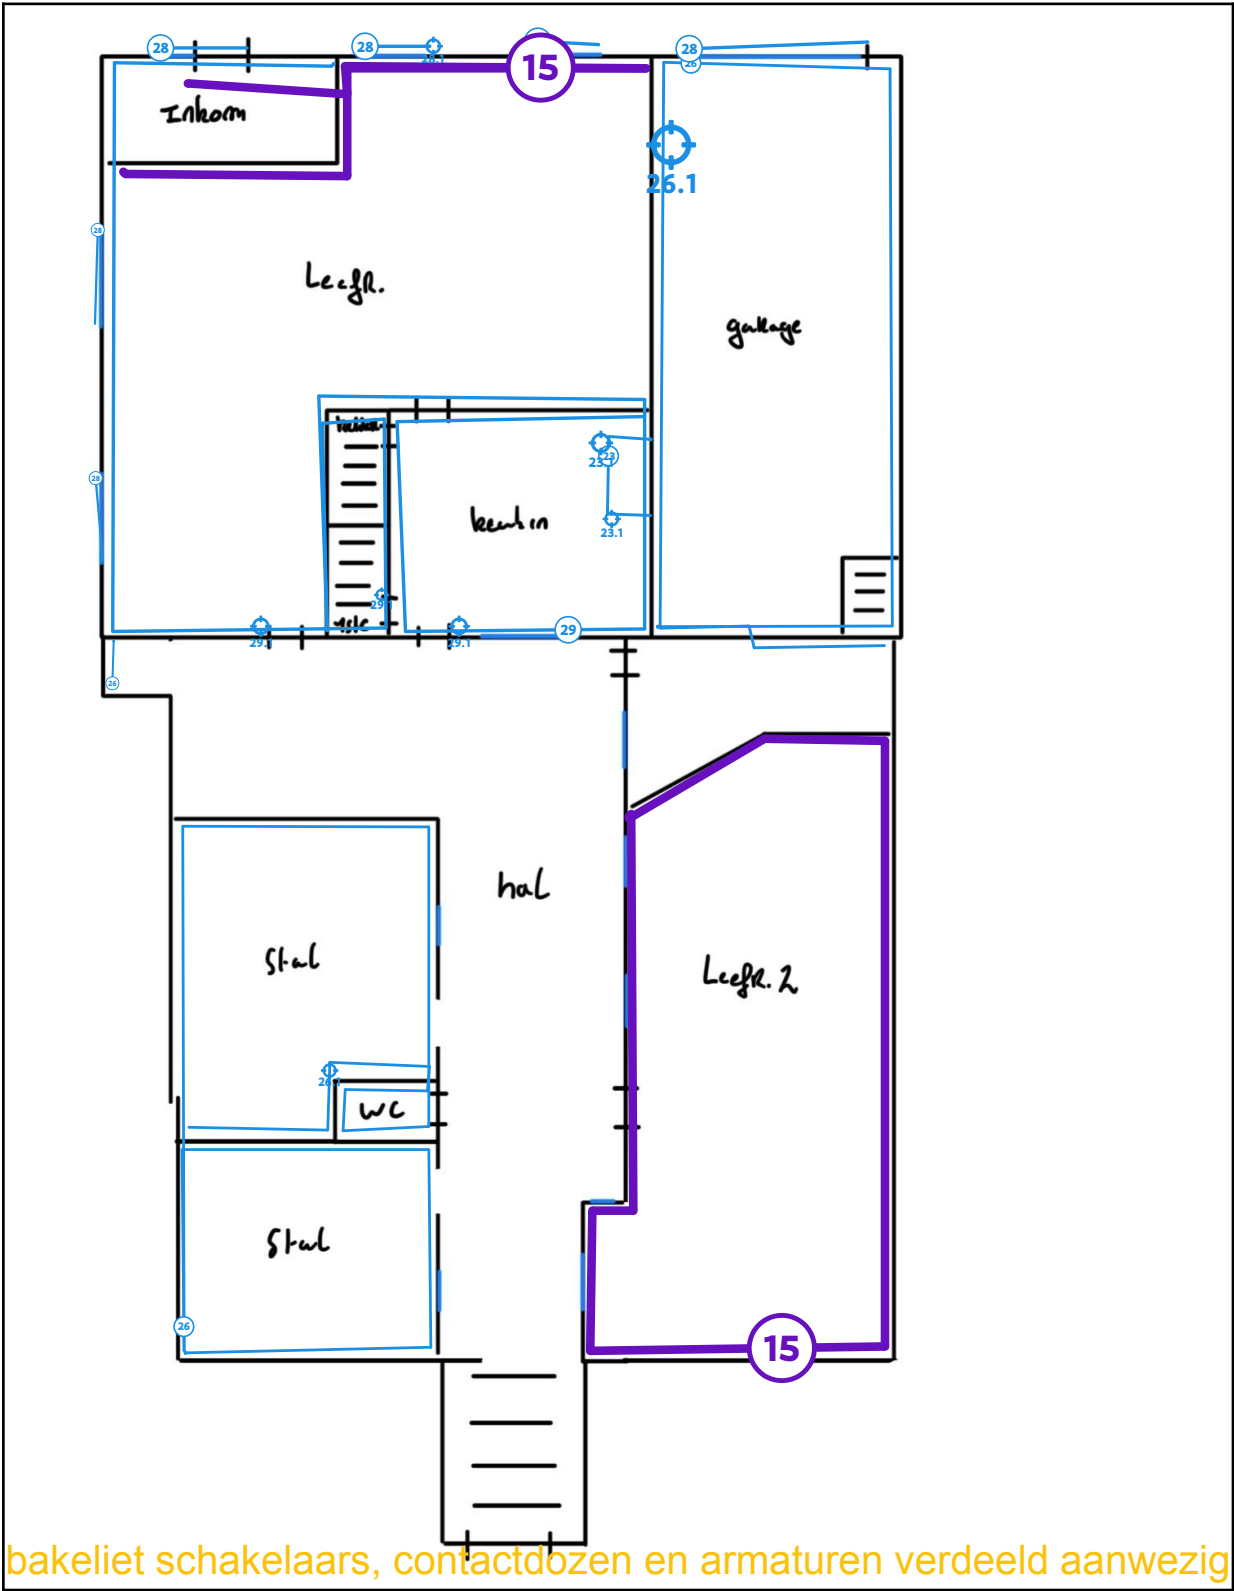
# Plan 1.4: Gelijkvloers

bakeliet schakelaars, contactdozen en armaturen verdeeld aanwezig

| 12. Bakeliet - Stopcontacten & schakelaars (binnen) | Asbestmateriaal | Zorgvuldig beheren |

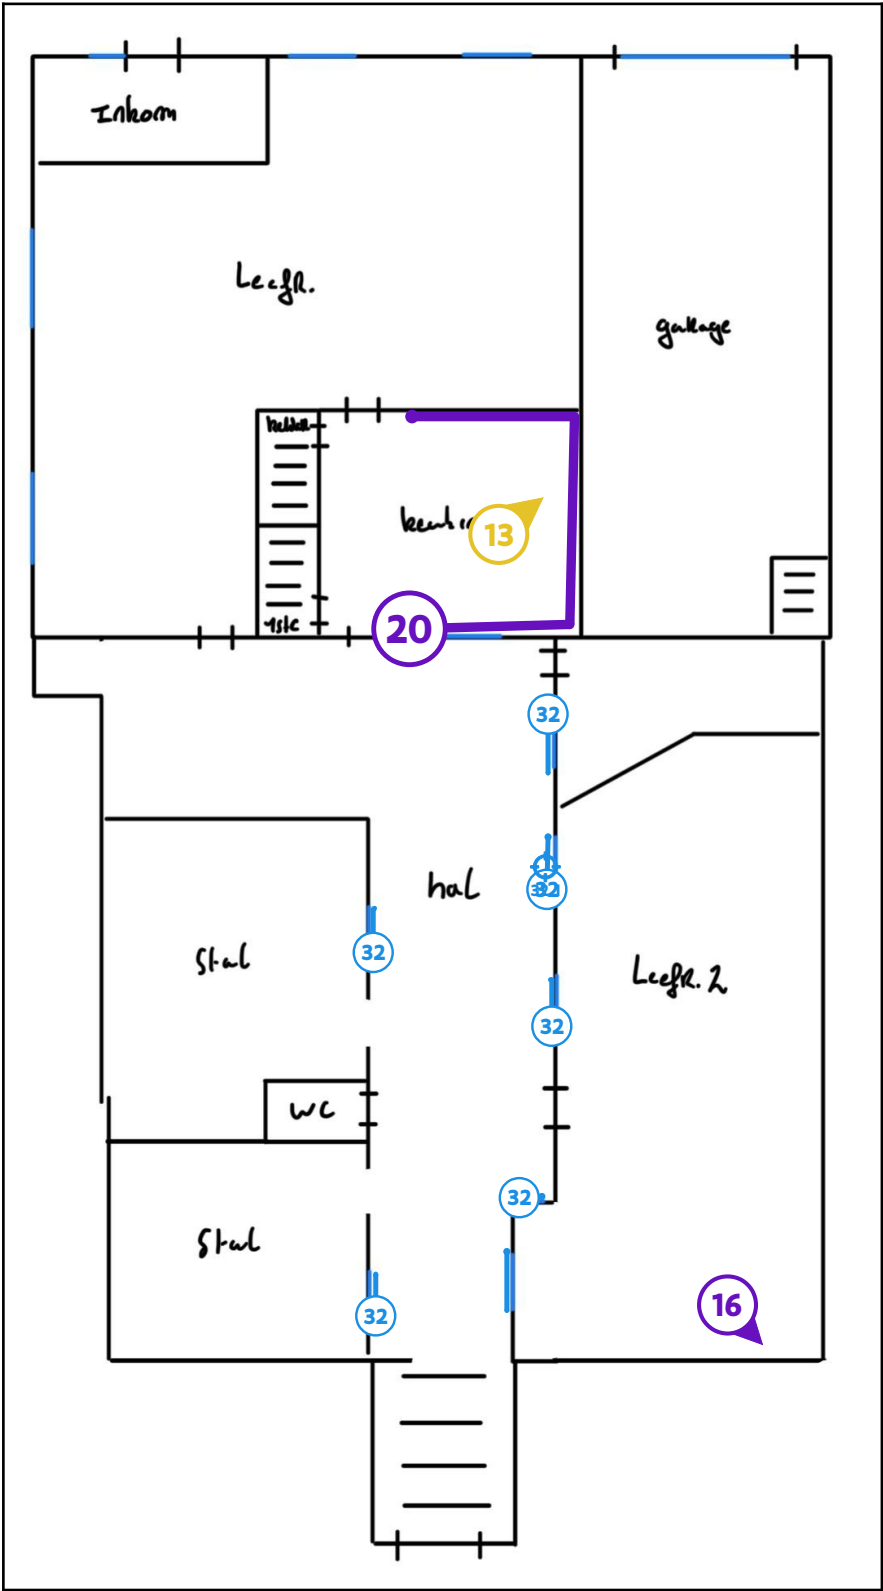
# Plan 1.5: Gelijkvloers

| 13. Bakelieten knop voor oven en fornuis | Asbestmateriaal | Zorgvuldig beheren |

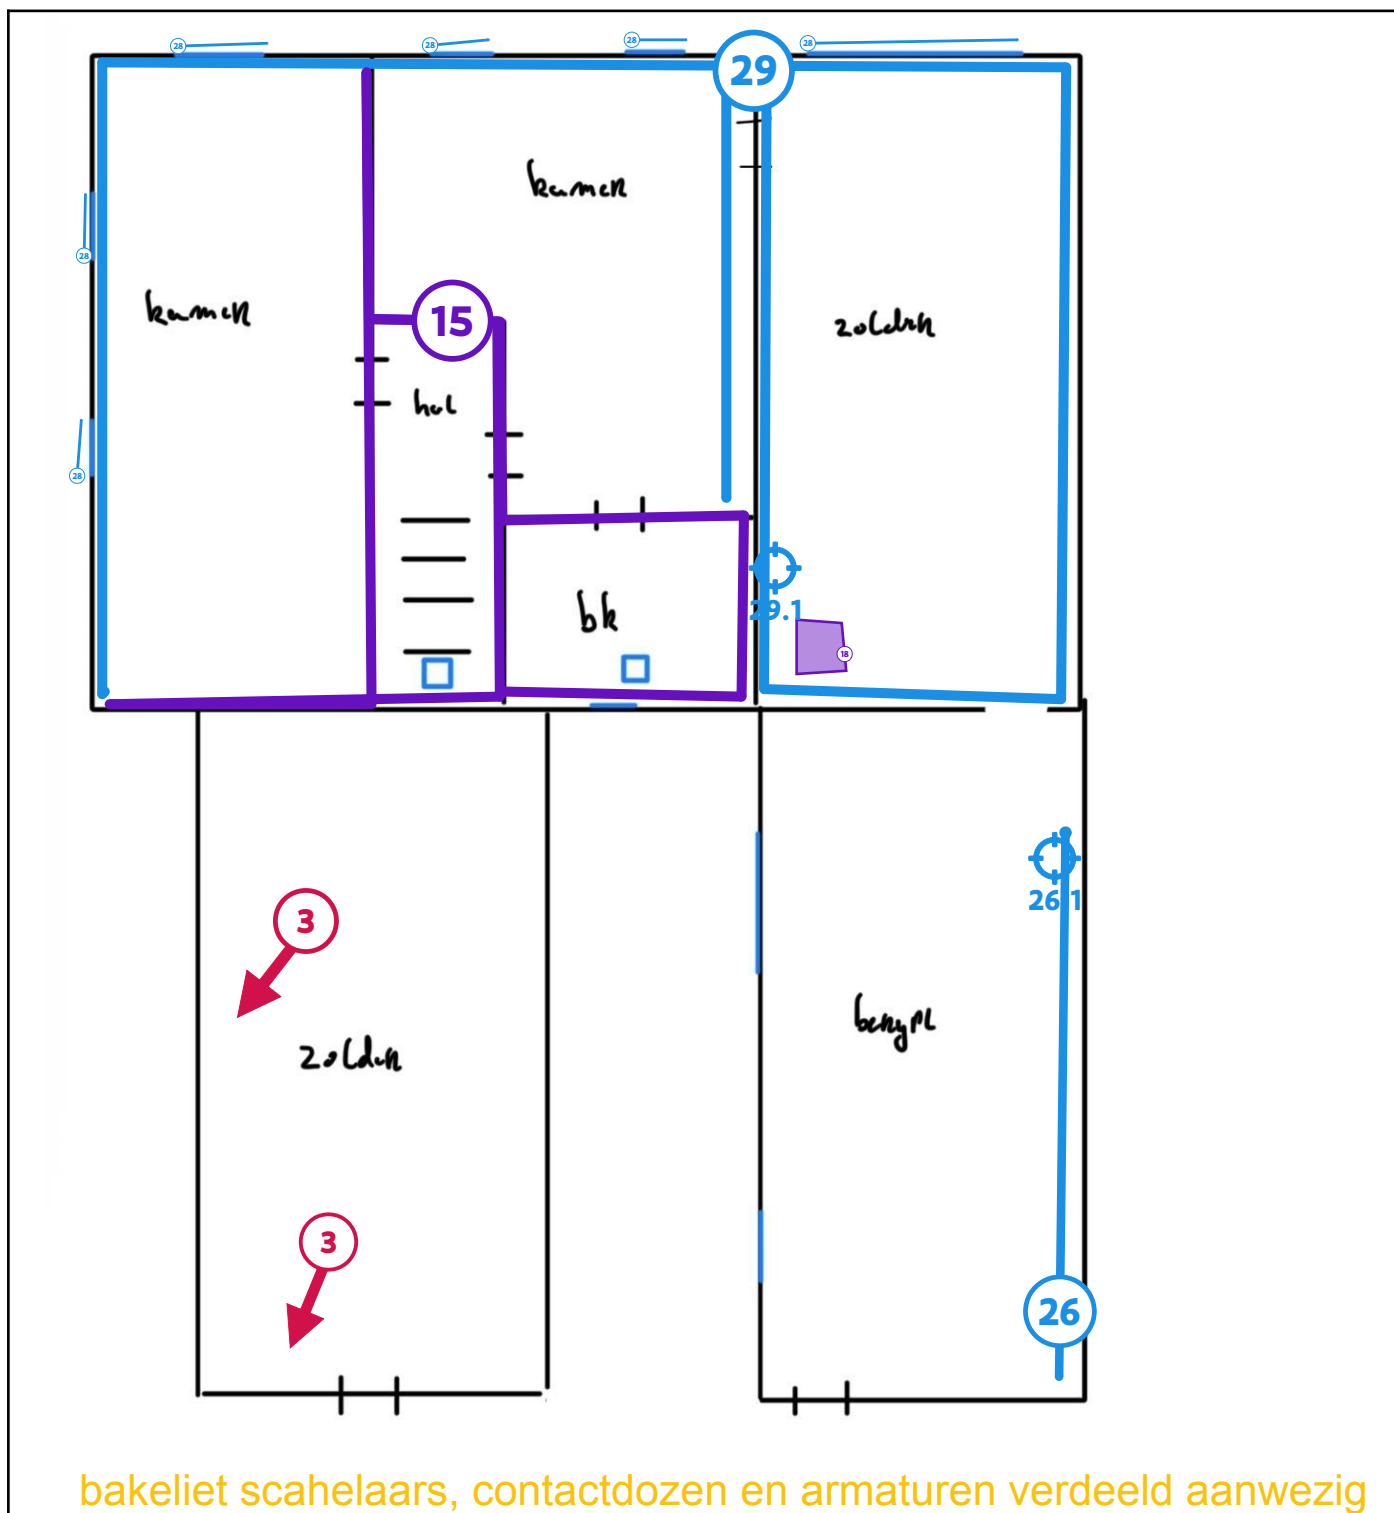
## Plan 1.6: 1ste

| Beschrijving | Type | Actie |
|---|---|---|
| 3. Afval leien zolders | Asbestmateriaal | Dringend verwijderen |

| 12. Bakeliet - Stopcontacten & schakelaars (binnen) | Asbestmateriaal | Zorgvuldig beheren |

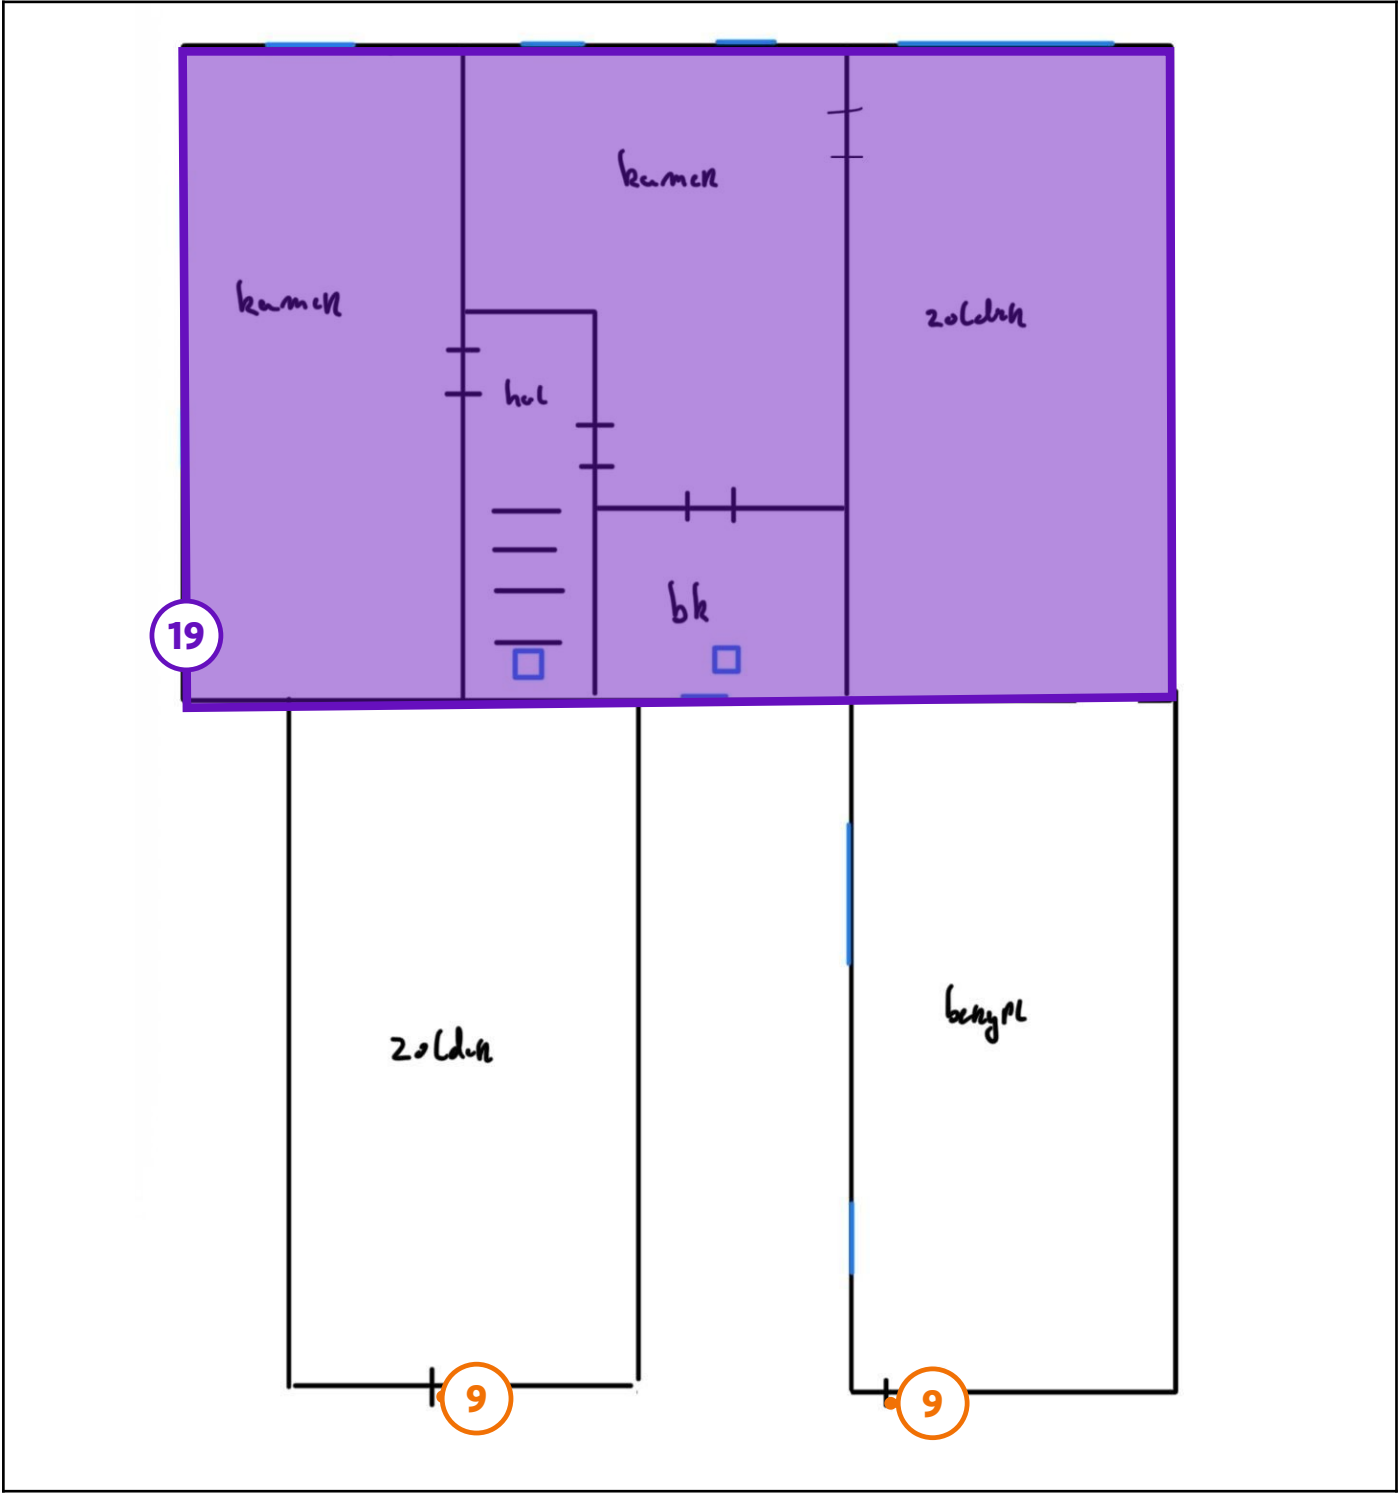
Plan 1.8: 1ste

| Beschrijving | Type | Actie |
|---|---|---|
| 9. Cementplaten - deuren | Asbestmateriaal | Verwijderen |

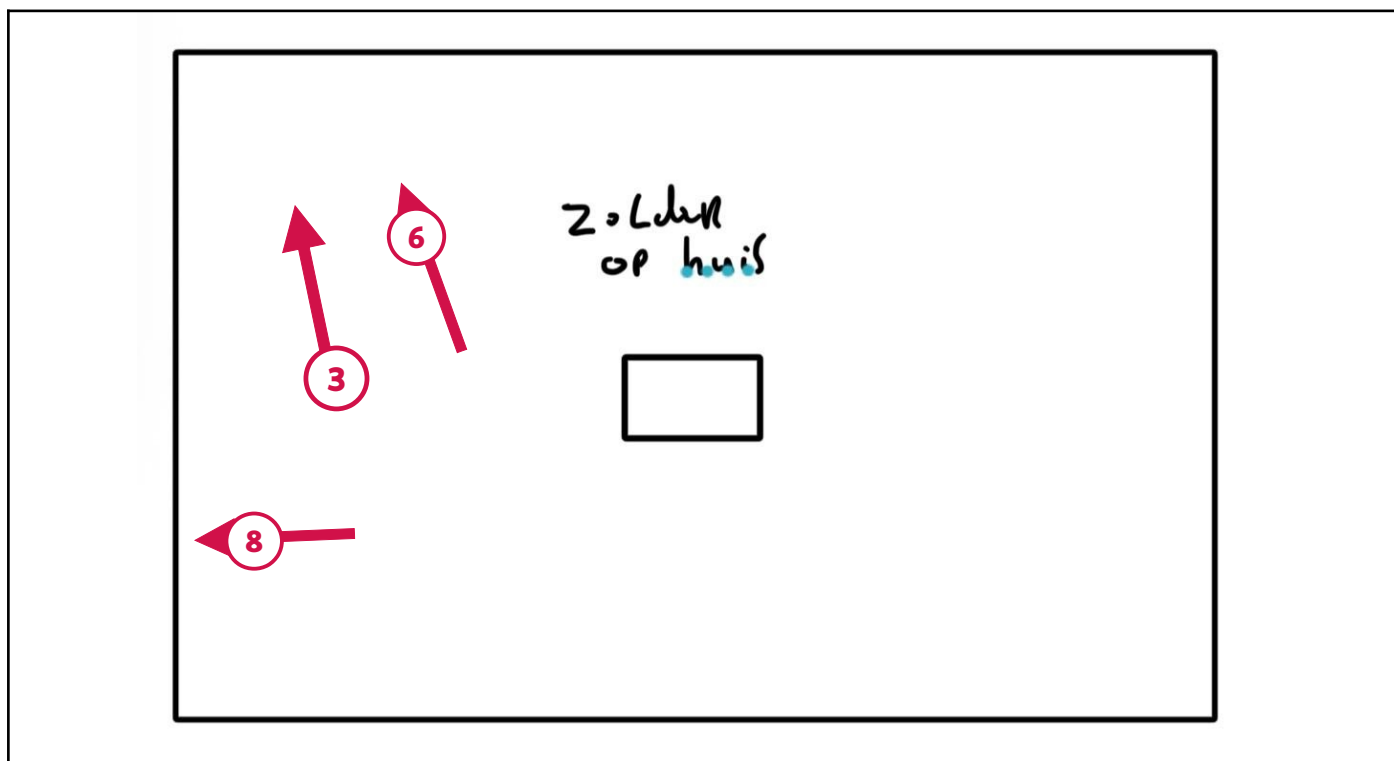
## Plan 1.10: 2de

| Beschrijving | Type | Actie |
|---|---|---|
| 3. Afval leien zolders | Asbestmateriaal | Dringend verwijderen |
| 6. AC - kommen | Asbestmateriaal | Dringend verwijderen |
| 8. Asbestcementkoker | Asbestmateriaal | Dringend verwijderen |

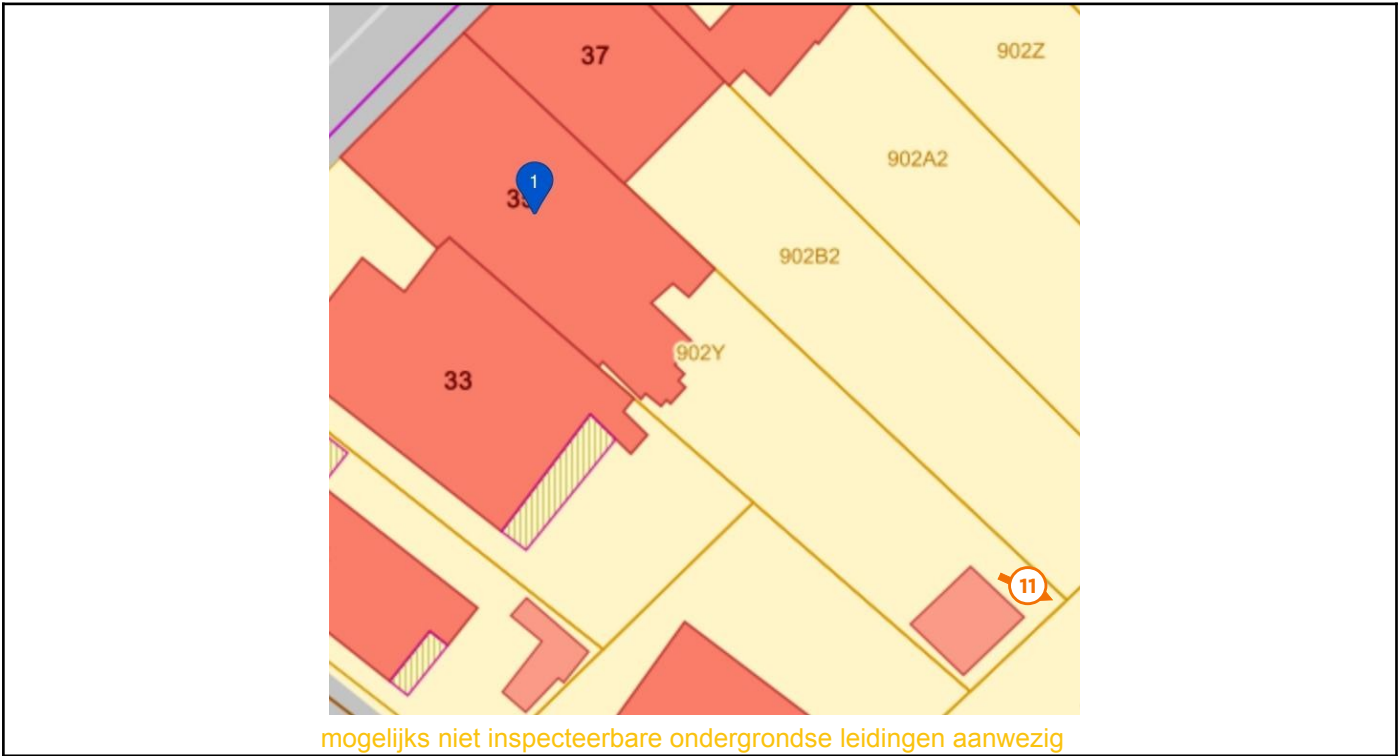
# Plan 1.14: Grondplan

| Beschrijving | Type | Actie |
|---|---|---|
| 11. Asbestcementkoker buiten | Asbestmateriaal | Verwijderen |

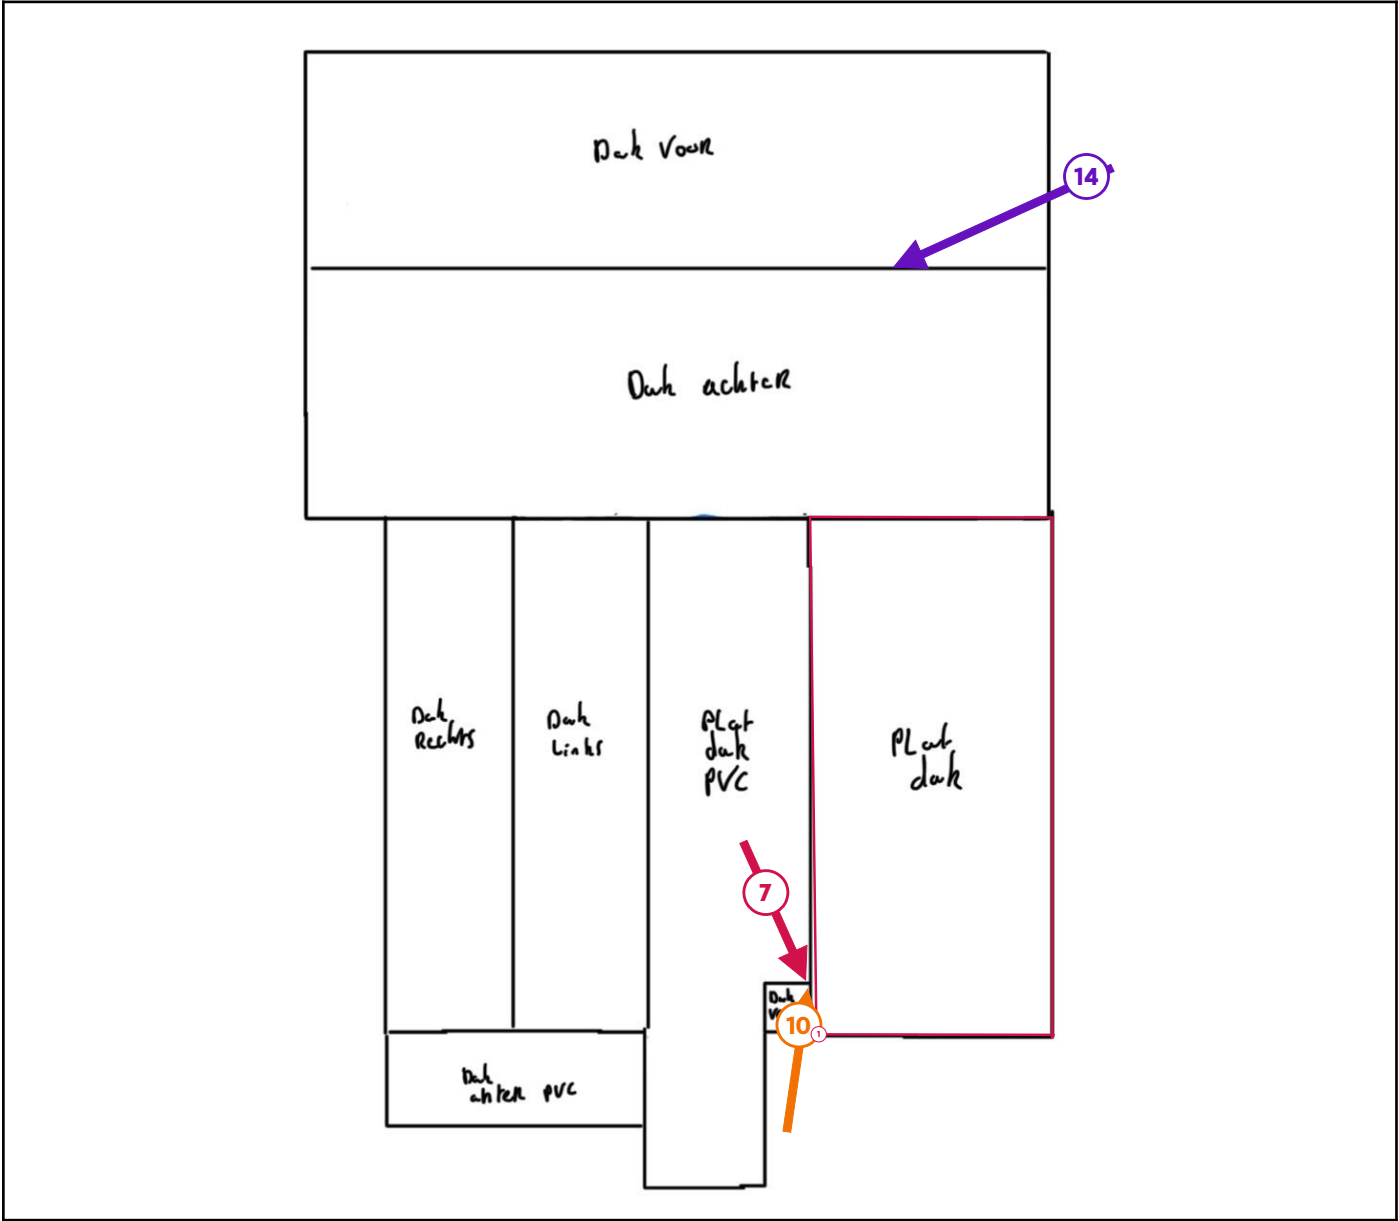
# Plan 1.15: Daken

| Beschrijving | Type | Actie |
|---|---|---|
| 1. Deksteen | Asbestmateriaal | Dringend verwijderen |
| 7. Schouwhoed in een 'open systeem' | Asbestmateriaal | Dringend verwijderen |
| 10. Schouwbuis in een 'open systeem' | Asbestmateriaal | Verwijderen |
| 14. Binnenzijde en bovenzijde van de schouw | Beperking | - |

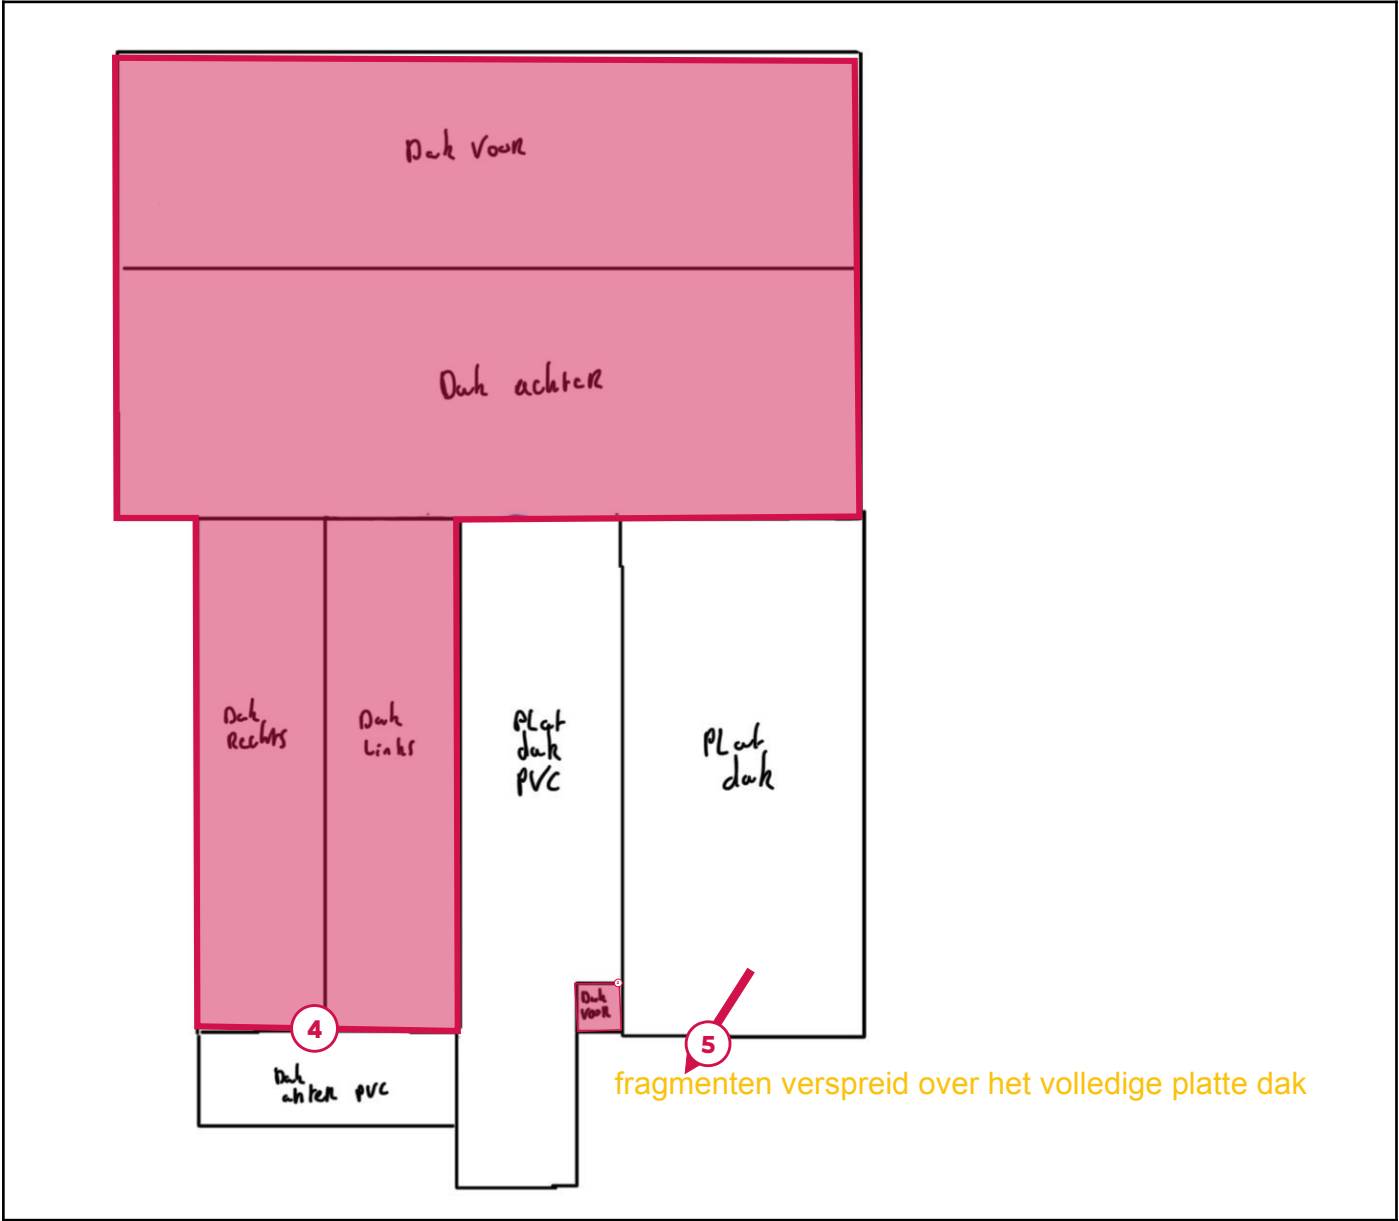
# Plan 1.16: Daken

| Beschrijving | Type | Actie |
|---|---|---|
| 2. dakbedekking - golfplaten | Asbestmateriaal | Dringend verwijderen |
| 4. Dakbedekking - Dakleien | Asbestmateriaal | Dringend verwijderen |
| 5. Verwerking van dekstenen | Asbestmateriaal | Dringend verwijderen |

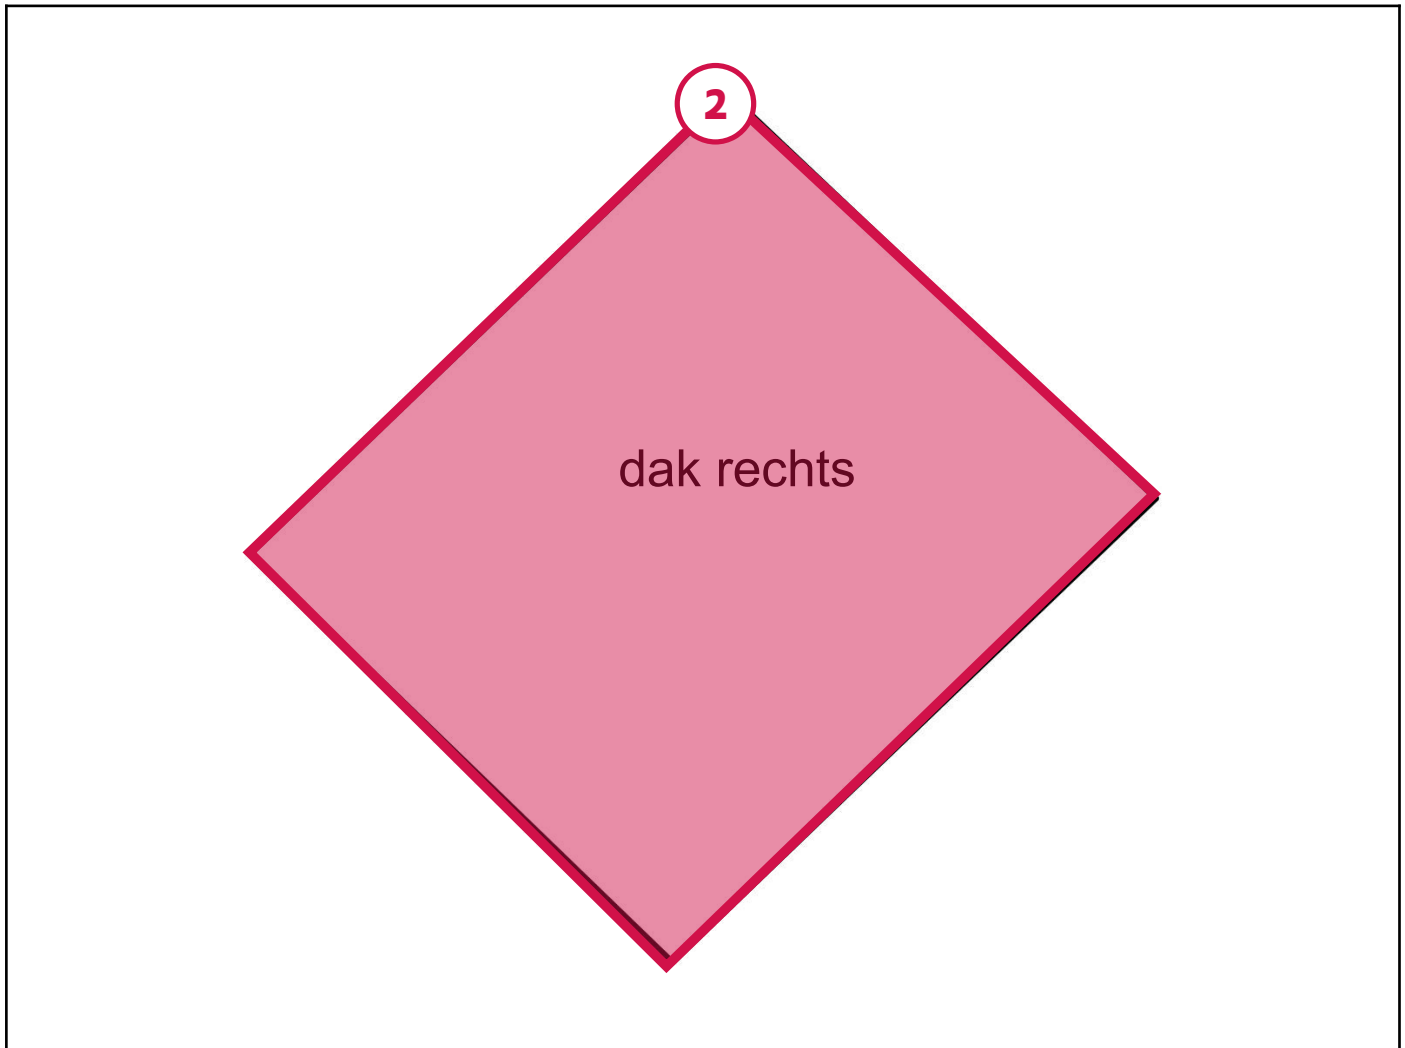
## Plan 2.2: Dak stal

| Beschrijving | Type | Actie |
|---|---|---|
| 2. dakbedekking - golfplaten | Asbestmateriaal | Dringend verwijderen |

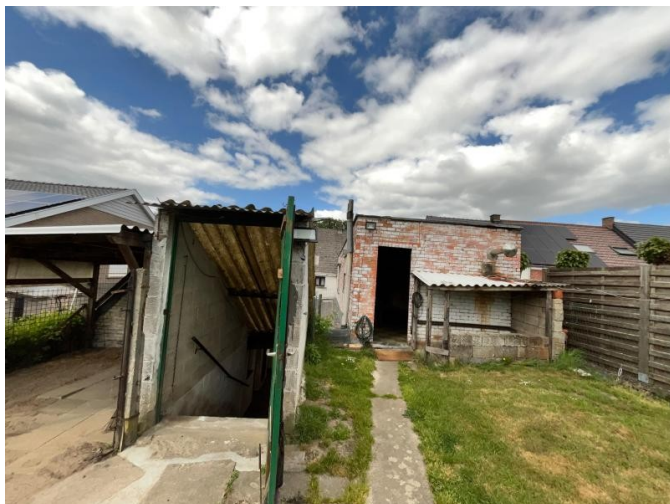
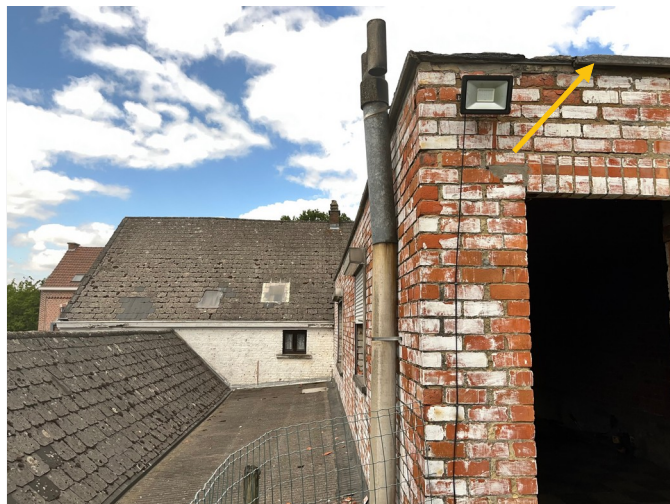
Het asbestmateriaal valt onder de mijlpaal van 2040.

**Dringend verwijderen**

| Eindbeoordeling materiaalrisico | Hoog materiaalrisico en/of hoge kans op vezelvrijgave |

| Gebondenheid | Categorie 1: hechtgebonden in oorsprong |
| Asbestsoort (vezeltype) | Crocidoliet aanwezig |
| Asbestconcentratie | Laag (< 50%) |
| Afschermingsgraad van het gehele materiaal | Geheel of deels vrij aan de buitenlucht |
| Toestand van het materiaal | Zwaar beschadigd, zwaar verweerd |

| Beschrijving | Deksteen |

- Zorg voor een veilig beheer. Vermijd het beschadigen van het asbestmateriaal. Controleer de toestand jaarlijks op wijzigingen.

- Eenvoudige handelingen: mag via doe-het-zelf of door werknemer(s) met opleidingsattest eenvoudige handelingen  
Bij het uitvoeren van eenvoudige handelingen, zoals toegestaan via doe-het-zelfmethoden of door werknemers met een opleidingsattest, is het gebruik van de juiste persoonlijke beschermingsmiddelen (PBM's) verplicht om blootstelling aan asbestvezels te voorkomen. Wij adviseren echter om asbest te laten verwijderen door een werknemer met opleidingscertificaat. Maar het is ook toegestaan via de doe-het-zelfmethode, mits de juiste voorzorgsmaatregelen en PBM's in acht worden genomen. De te gebruiken PBM's zijn:
  - FFP3-mondmasker of halfgelaatsmasker met P3 filter
  - wegwerpoverall (Tyvek CATIII, type 5 en 6)
  - afwasbaar schoeisel

- handschoenen wegwerp of afwasbaar
- Een veiligheidsbril is vereist om te voorkomen dat vezels in de ogen terechtkomen.
- De toepassingen dienen in zijn geheel, zonder te breken en zonder stofvorming verwijderd te worden. Gebruik hiervoor een vernevelaar of fixeermiddel om het asbestmateriaal eerst te fixeren.

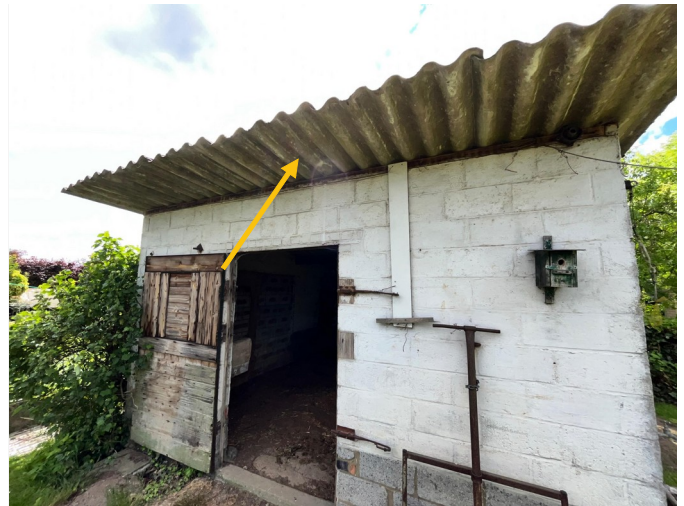
Het asbestmateriaal valt onder de mijlpaal van 2034.

**Dringend verwijderen**

- Hemelwater dat afspoelt van asbestcement daken of gevels kan asbestdeeltjes bevatten. Gebruik het enkel voor gesloten circuits (bv. spoelen toiletten). Reinig na het vervangen van het dak of de gevel de dakgoten en regenwaterput of -ton om asbesthoudend sediment of slib te verwijderen

- Eenvoudige handelingen: mag via doe-het-zelf of door werknemer(s) met opleidingsattest eenvoudige handelingen  
Bij het uitvoeren van eenvoudige handelingen, zoals toegestaan via doe-het-zelfmethoden of door werknemers met een opleidingsattest, is het gebruik van de juiste persoonlijke beschermingsmiddelen (PBM's) verplicht om blootstelling aan asbestvezels te voorkomen. Wij adviseren echter om asbest te laten verwijderen door een werknemer met opleidingscertificaat. Maar het is ook toegestaan via de doe-het-zelfmethode, mits de juiste voorzorgsmaatregelen en PBM's in acht worden genomen. De te gebruiken PBM's zijn:
  - FFP3-mondmasker of halfgelaatsmasker met P3 filter
  - wegwerpoverall (Tyvek CATIII, type 5 en 6)

- afwasbaar schoeisel
- handschoenen wegwerp of afwasbaar
- Een veiligheidsbril is vereist om te voorkomen dat vezels in de ogen terechtkomen.
- De toepassingen dienen in zijn geheel, zonder te breken en zonder stofvorming verwijderd te worden. Gebruik hiervoor een vernevelaar of fixeermiddel om het asbestmateriaal eerst te fixeren.
