# Asbestinventarisatetest

Scheepelikestraat 12, 2400 Mol

Attestnummer : 20250902-000042.000

Uitgegeven op : 02.09.2025

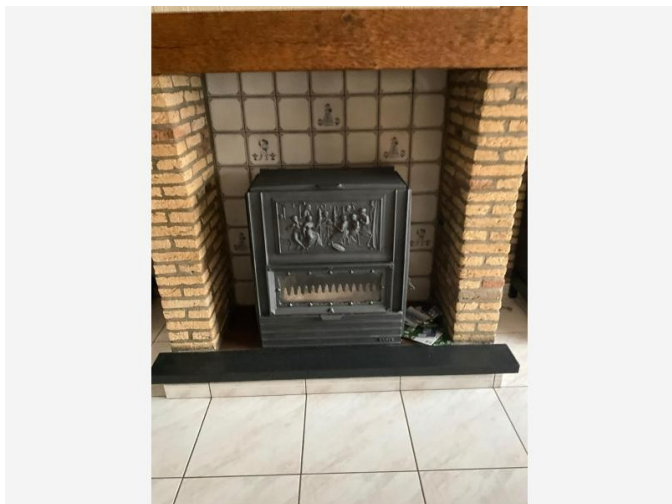
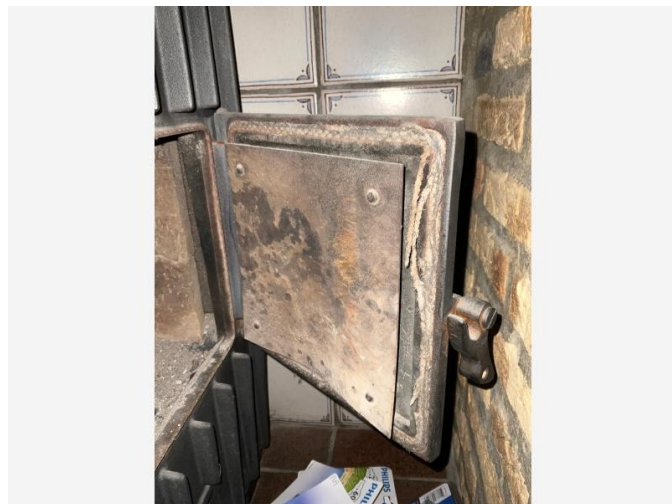
**Dringend verwijderen**

| Eindbeoordeling materiaalrisico | Hoog materiaalrisico en/of hoge kans op vezelvrijgave |

| Gebondenheid | Categorie 3: niet-hechtgebonden met weinig of geen matrix |
| Asbestconcentratie | Hoog ( $\geq 50\%$ ) |
| Toestand van het materiaal | Zwaar beschadigd, zwaar verweerd |

| Beschrijving | Kachelkoord |

- Verwijder dit asbestmateriaal zo snel mogelijk. Volg de toestand goed op.

- Eenvoudige handelingen: mag via doe-het-zelf of door werknemer(s) met opleidingsattest eenvoudige handelingen  
Deze toepassing kan door een aannemer die over een opleidingsattest eenvoudige handelingen beschikt of door een particulier (doe-het-zelf), verwijderd worden indien er geen verhoogd risico op vrijgave van asbestvezels (max. concentratie 0,01 vezels/cm<sup>3</sup> - CODEX Art. VI.3-54) ontstaat en de toepassing voorafgaand wordt gefixeerd/bevochtigd; de individuele elementen zonder machinale werktuigen (boormachine, slijpschijf, hogedrukreiniger,...) en zonder breken of gooien een voor een losgemaakt worden; en ten slotte dubbel en luchtdicht verpakt weggevoerd worden naar een geregistreerd asbestinzamelaar of via een erkende asbestverwijderaar. (In het recyclagepark kan je niet terecht met niet-hechtgebonden asbest)

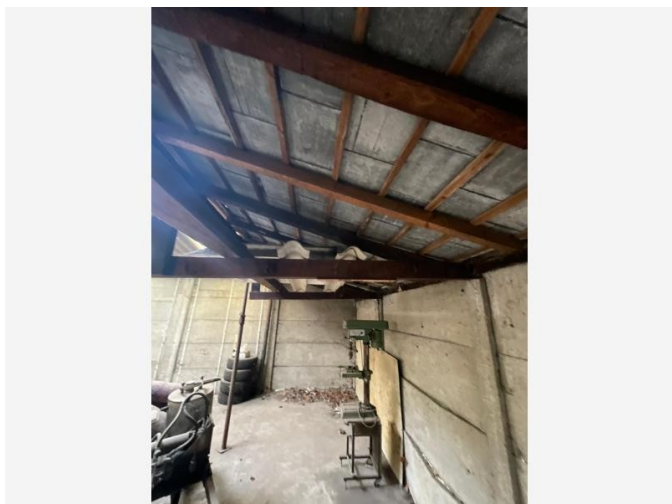
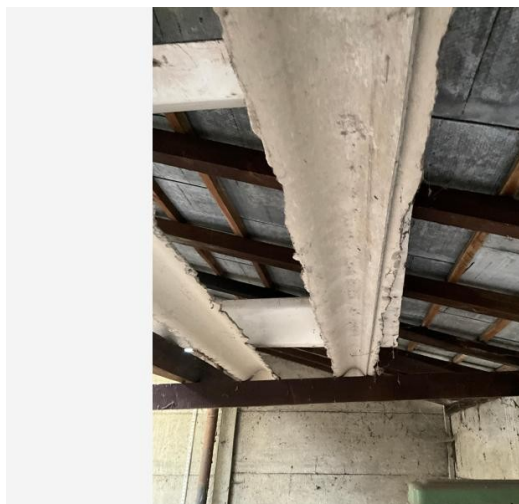
**Dringend verwijderen**

| Beschrijving | Afval (golfplaten) |
| Type afvalstof | Betreft stock-voorraad of gedemonteerde asbestmaterialen |

- Verwijder het asbestafval.

- Eenvoudige handelingen: mag via doe-het-zelf of door werknemer(s) met opleidingsattest eenvoudige handelingen  
Deze toepassing kan door een aannemer die over een opleidingsattest eenvoudige handelingen beschikt of door een particulier (doe-het-zelf), verwijderd worden indien er geen verhoogd risico op vrijgave van asbestvezels (max. concentratie 0,01 vezels/cm<sup>3</sup> - CODEX Art. VI.3-54) ontstaat en de toepassing voorafgaand wordt gefixeerd/bevochtigd; de individuele elementen zonder machinale werktuigen (boormachine, slijpschijf, hogedrukreiniger,...) en zonder breken of gooien een voor een losgemaakt worden; en ten slotte dubbel en luchtdicht verpakt weggevoerd worden naar een erkend afvalpunt (recyclagepark).

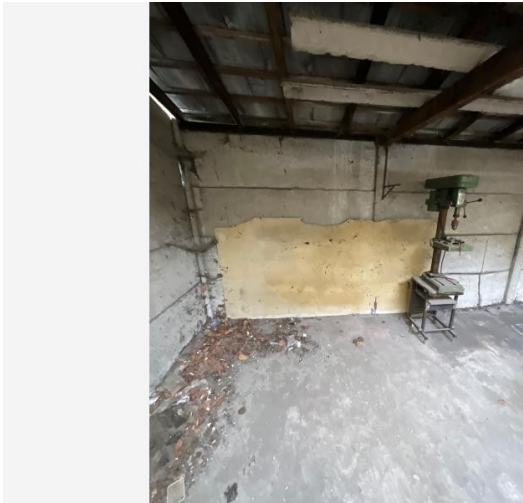
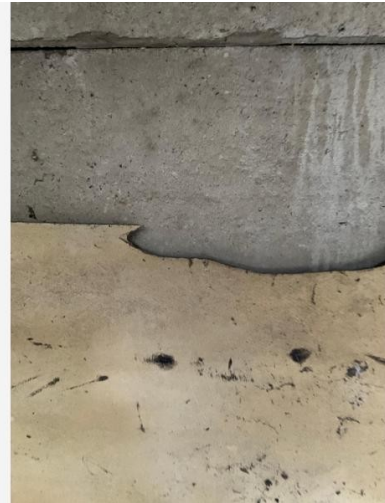
**Dringend verwijderen**

| Beschrijving | Afval (vlakke platen) |

- Verwijder het asbestafval.

- Eenvoudige handelingen: mag via doe-het-zelf of door werknemer(s) met opleidingsattest eenvoudige handelingen  
Deze toepassing kan door een aannemer die over een opleidingsattest eenvoudige handelingen beschikt of door een particulier (doe-het-zelf), verwijderd worden indien er geen verhoogd risico op vrijgave van asbestvezels (max. concentratie 0,01 vezels/cm<sup>3</sup> - CODEX Art. VI.3-54) ontstaat en de toepassing voorafgaand wordt gefixeerd/bevochtigd; de individuele elementen zonder machinale werktuigen (boormachine, slijpschijf, hogedrukreiniger,...) en zonder breken of gooien een voor een losgemaakt worden; en ten slotte dubbel en luchtdicht verpakt weggevoerd worden naar een erkend afvalpunt (recyclagepark).

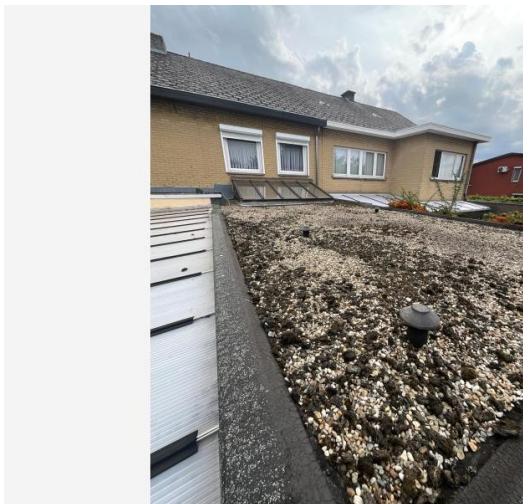
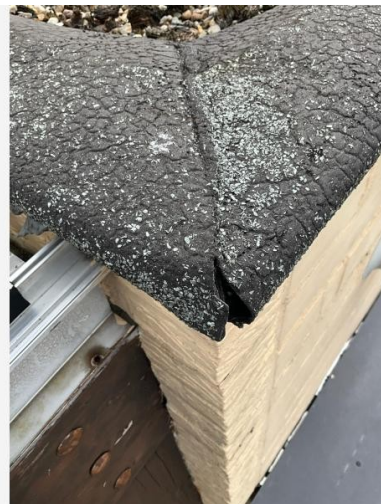
## Fiche 15: Roofing

Geen asbest

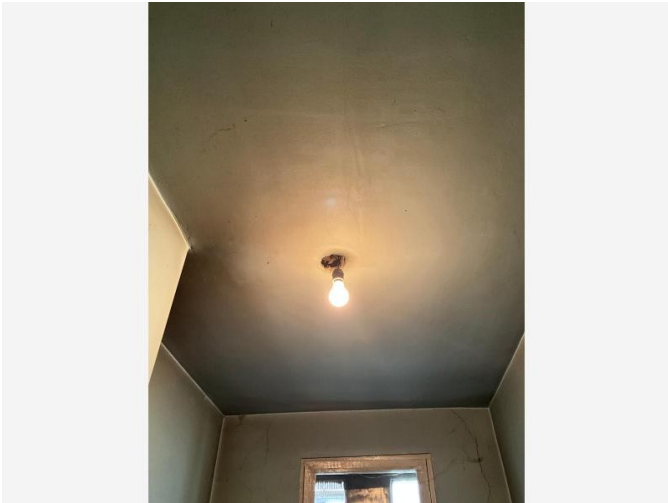
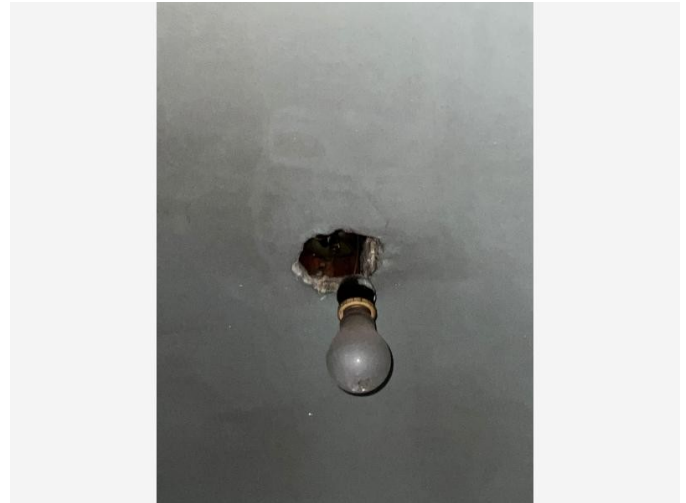
## Fiche 16: Pleisterwerk plafonds

Geen asbest

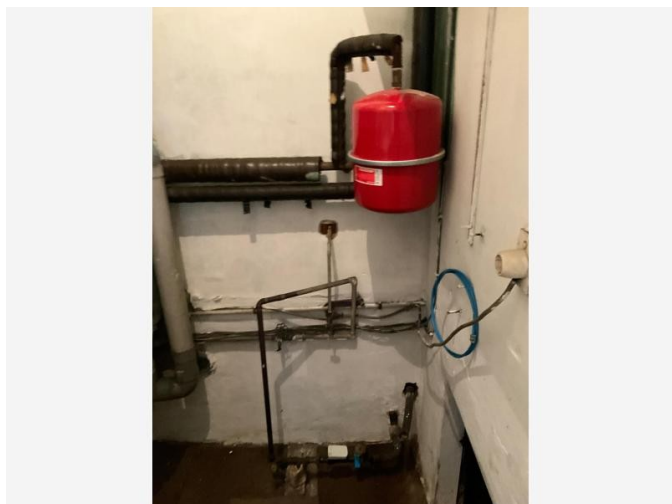
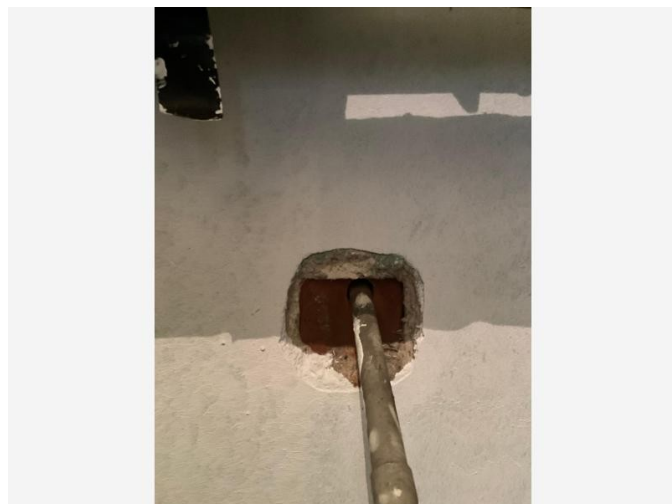
## Fiche 17: Pleisterwerk wanden

Geen asbest
