# Asbestinventarisatattest

Lagesteenweg 73, 1850 Grimbergen

Attestnummer : 20250610-000099.000

Uitgegeven op : 10.06.2025

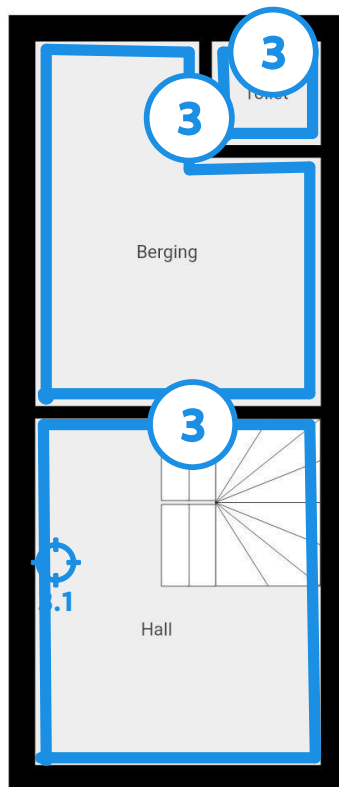
## Plan 1.1: Pleister muren appartement

| Beschrijving | Type | Actie |
|---|---|---|
| 3. Pleister muren | Geen asbest | - |
| 3.1 Code: 050625B1 | Mengmonster | - |

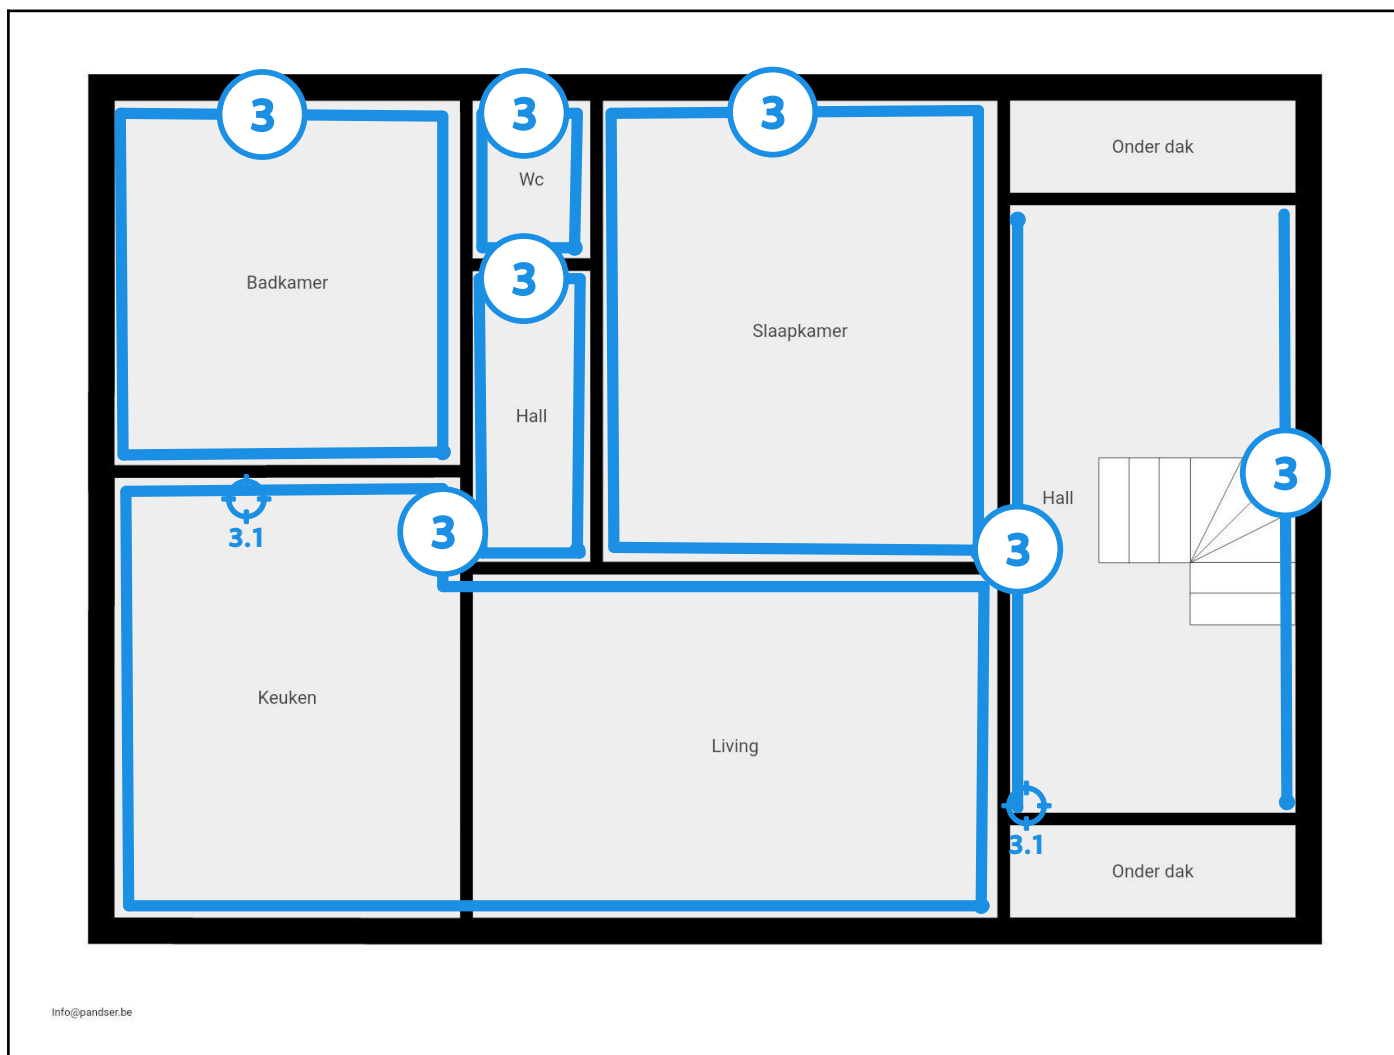
## Plan 1.2: Pleister muren appartement

| Beschrijving | Type | Actie |
|---|---|---|
| 3. Pleister muren | Geen asbest | - |
| 3.1 Code: 050625B1 | Mengmonster | - |

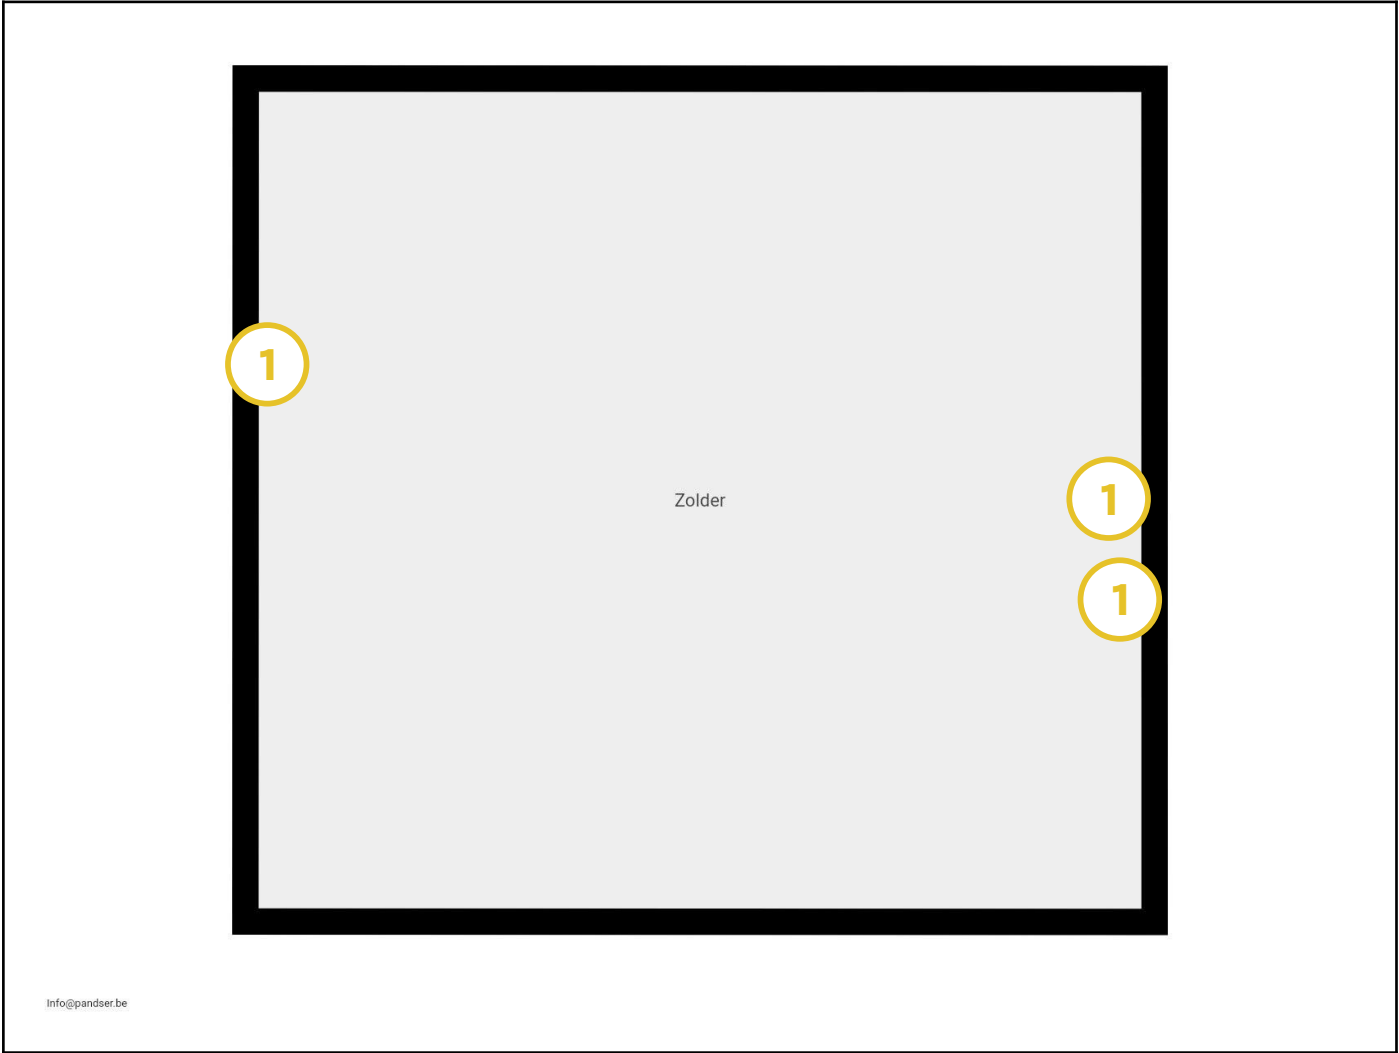
# Plan 1.3: Zolder

| Beschrijving | Type | Actie |
|---|---|---|
| 1. Afdekplaatjes schouw | Asbestmateriaal | Zorgvuldig beheren |

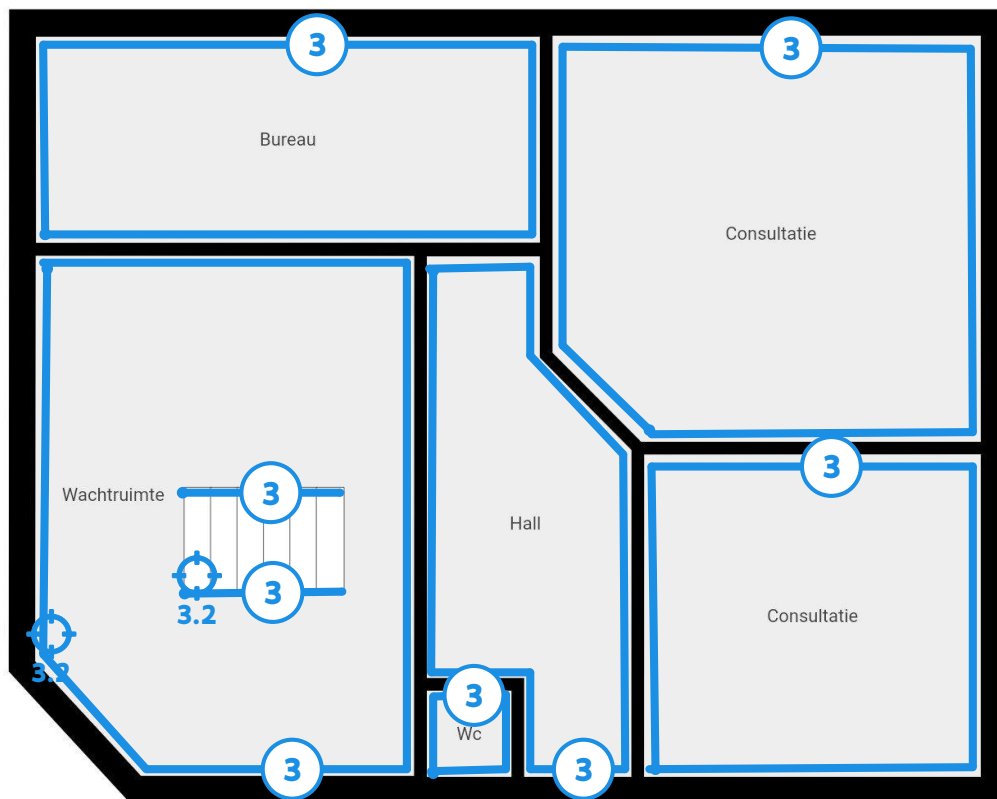
## Plan 1.4: Pleister muren praktijk

| Beschrijving | Type | Actie |
|---|---|---|
| 3. Pleister muren | Geen asbest | - |
| 3.2 Code: 050625C1 | Mengmonster | - |

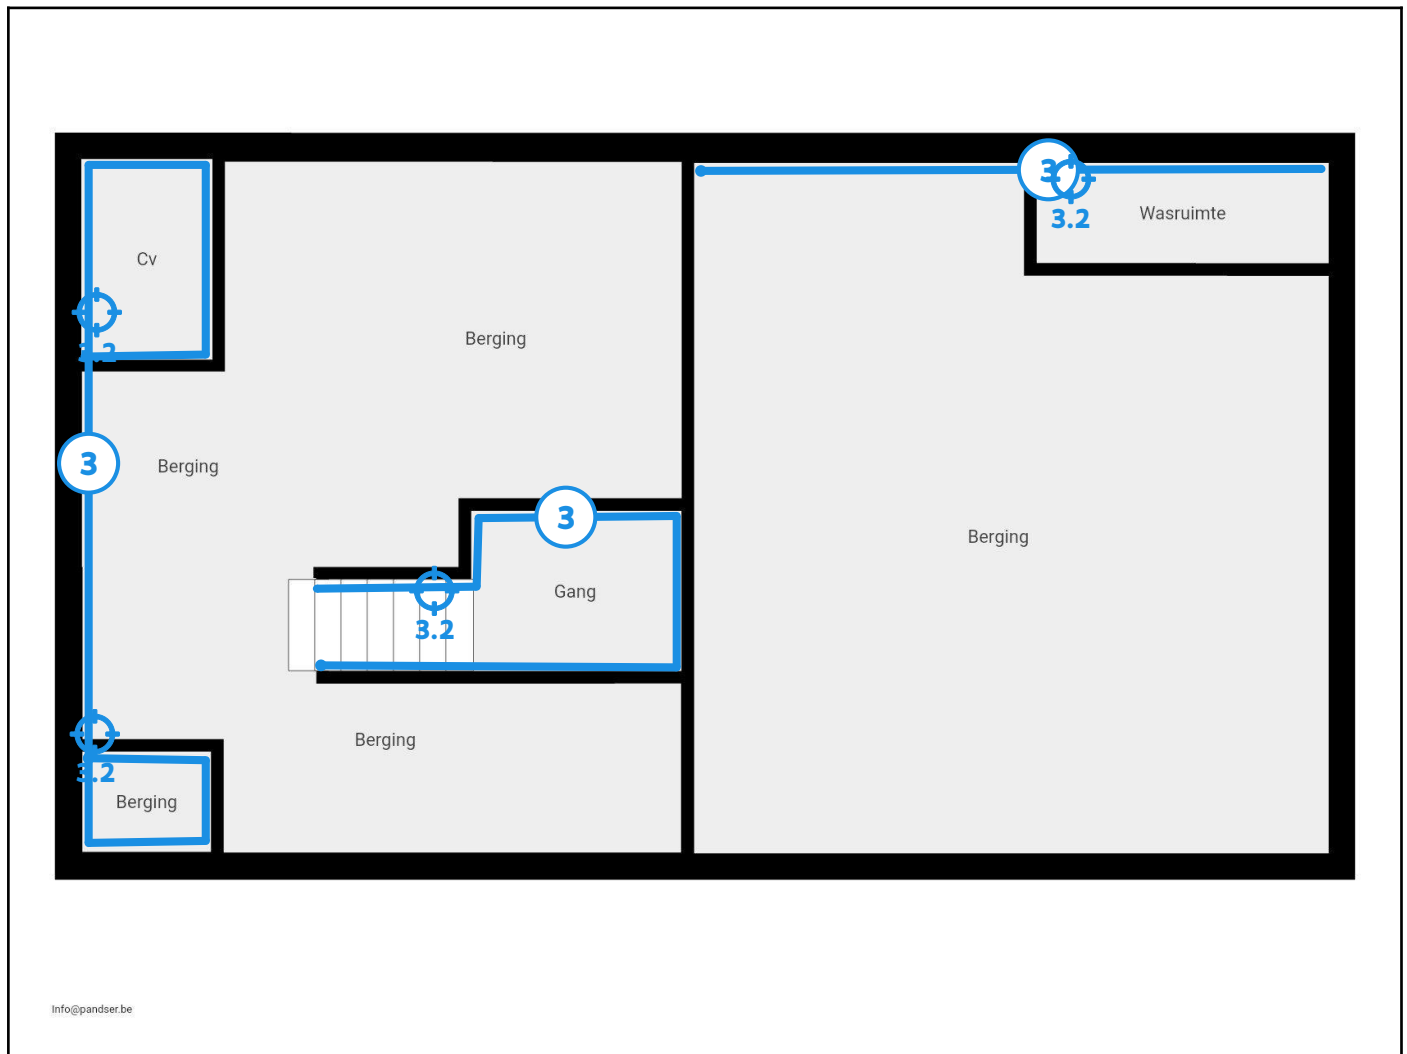
## Plan 1.5: Pleister muren praktijk

| Beschrijving | Type | Actie |
|---|---|---|
| 3. Pleister muren | Geen asbest | - |
| 3.2 Code: 050625C1 | Mengmonster | - |

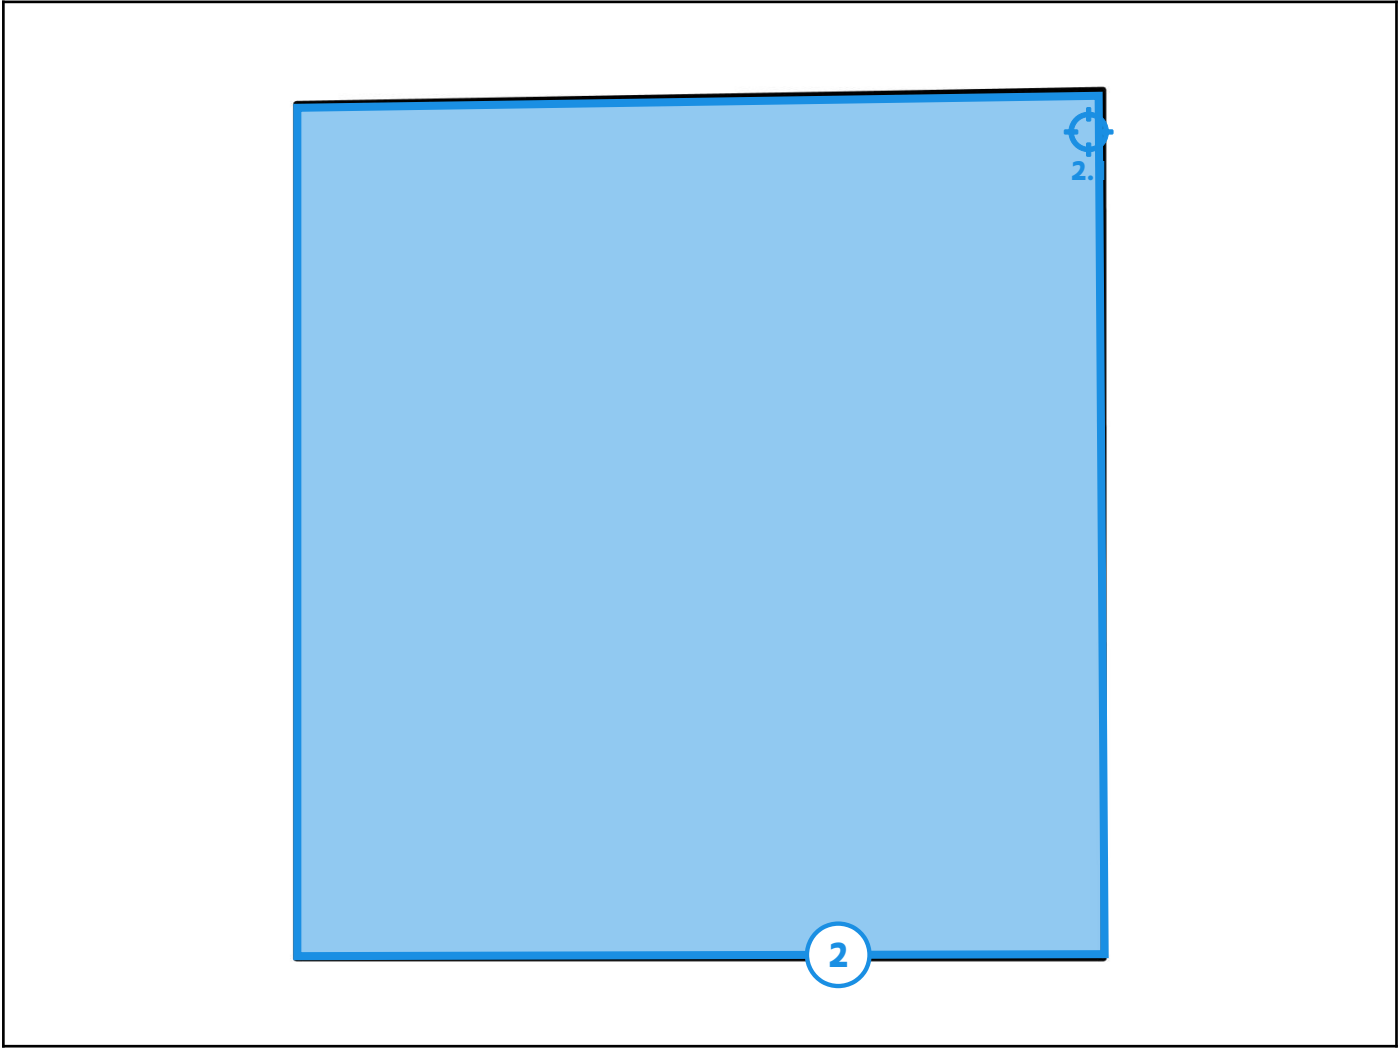
# Plan 2.1: Tuinhuis

| Beschrijving | Type | Actie |
|---|---|---|
| 2. Golfplaten tuinhuis | Geen asbest | - |
| 2.1 Code: 040625C2 | Puntmonster | - |

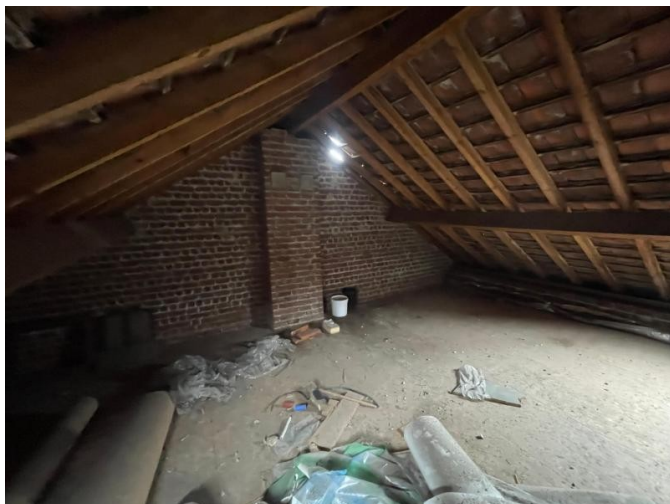
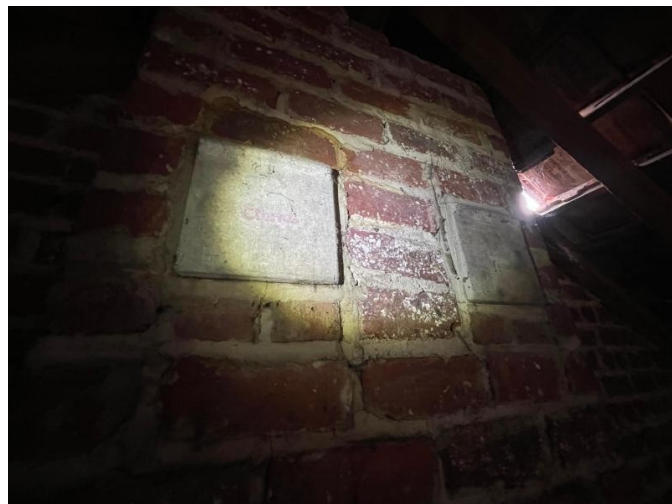
| Fiche 1: Afdekplaatjes schouw..... | 15 |

Overzichtsfoto

Detailfoto

| Eindbeoordeling materiaalarisico | Laag materiaalarisico en/of verlaagde kans op vezelvrijgave |

| Asbestsoort (vezeltype) | Crocidoliet aanwezig |
| Asbestconcentratie | Laag (< 50%) |
| Toestand van het materiaal | Onbeschadigd, niet verweerd |

| Asbestmateriaal | Brandwerende afsluiting (prefab geheel) - (vlinder)klep |
| Opmerking | Op zolder zijn er drie afdekplaatjes zichtbaar aan de 2 schouwen. Op de plaatjes staat de vermelding "eternit" wat ze asbestverdacht maakt. |

Zorgvuldig beheren

- Zorg voor een veilig beheer. Vermijd het beschadigen van het asbestmateriaal. Controleer de toestand jaarlijks op wijzigingen.
- Voer bijkomende staalname(s) uit.

- Eenvoudige handelingen: mag via doe-het-zelf of door werknemer(s) met opleidingsattest eenvoudige handelingen  
De plaatjes mogen zelf worden verwijderd. Bij verwijdering door doe-het-zelf moet men dit afval dubbel en luchtdicht verpakt aandienen bij het gemeentelijk recyclagepark. Men raadpleegt best op voorhand de voorwaarden van het recyclagepark.

Draag steeds de nodige beschermingsmiddelen (stofmasker FFP3; wegwerpovertal CAT III type 5/6; wegwerphandschoenen en afspoelbaar schoeisel).

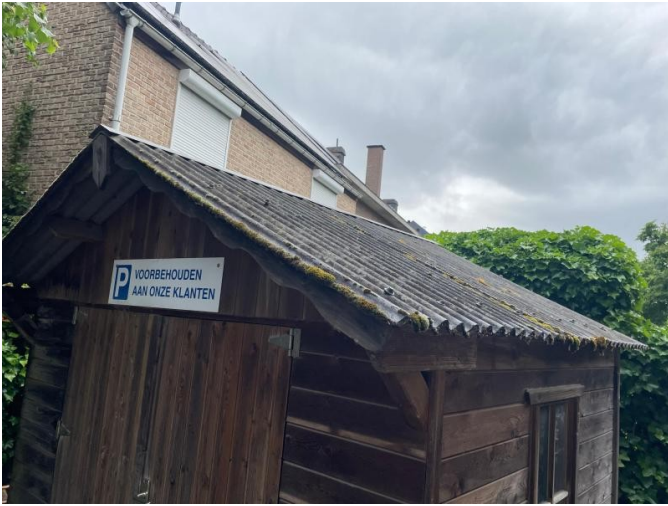
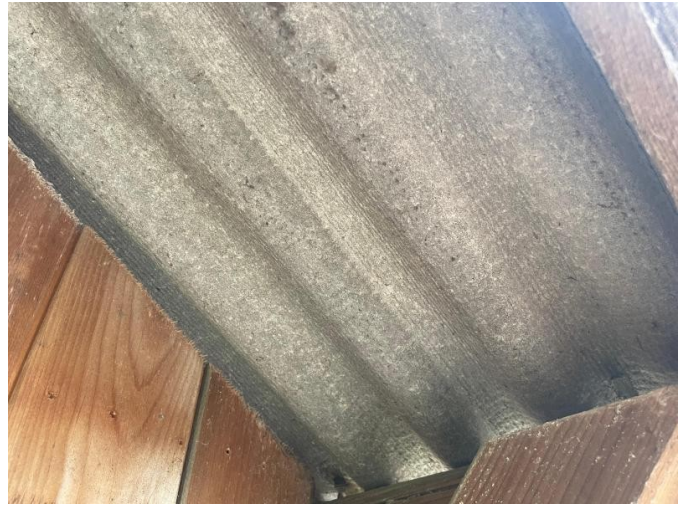
## Fiche 2: Golfplaten tuinhuis

Geen asbest

| # | Type | Referentie | Resultaat |
|---|---|---|---|
| 2.1 | Puntmonster | 040625C2 | Geen asbest |

| Beschrijving | Golfplaten tuinhuis |

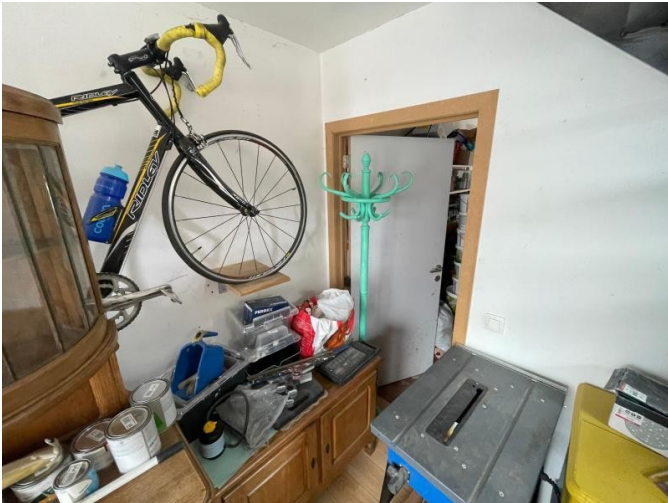
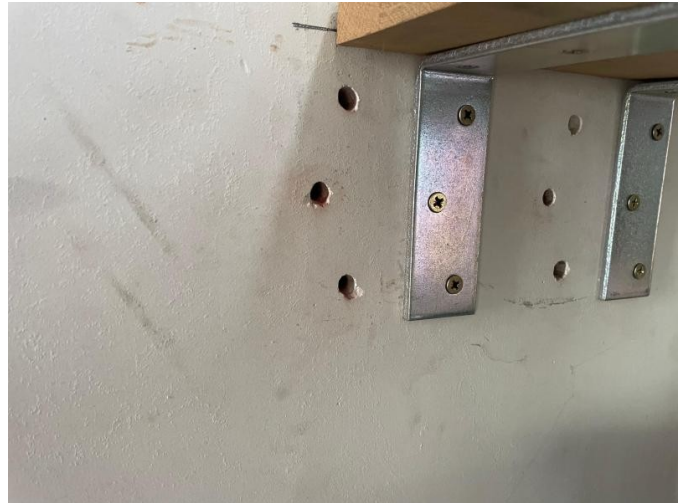
## Fiche 3: Pleister muren

Geen asbest

| # | Type | Referentie | Resultaat |
|---|---|---|---|
| 3.1 | Mengmonster | 050625B1 | Geen asbest |
| 3.2 | Mengmonster | 050625C1 | Geen asbest |

| Opmerking | Het gebouw werd verbouwd tot praktijk + appartement, waarbij nieuw pleisterwerk werd aangebracht op de muren. Er werden gezocht naar plaatsen waar nog oud pleisterwerk zichtbaar was. De plafonds werden afgewerkt met gyproc. Gezien het niet destructieve karakter van de opdracht kan geen uitspraak gedaan worden over oudere toepassingen die zich eventueel nog achter de voorzetwanden kunnen bevinden. Hou hier rekening mee bij eventuele renovatie of sloopwerken. |
