# Asbestinventarisatetest

Herhout 58, 1570 Pajottegem

Attestnummer : 20250804-000142.000

Uitgegeven op : 04.08.2025

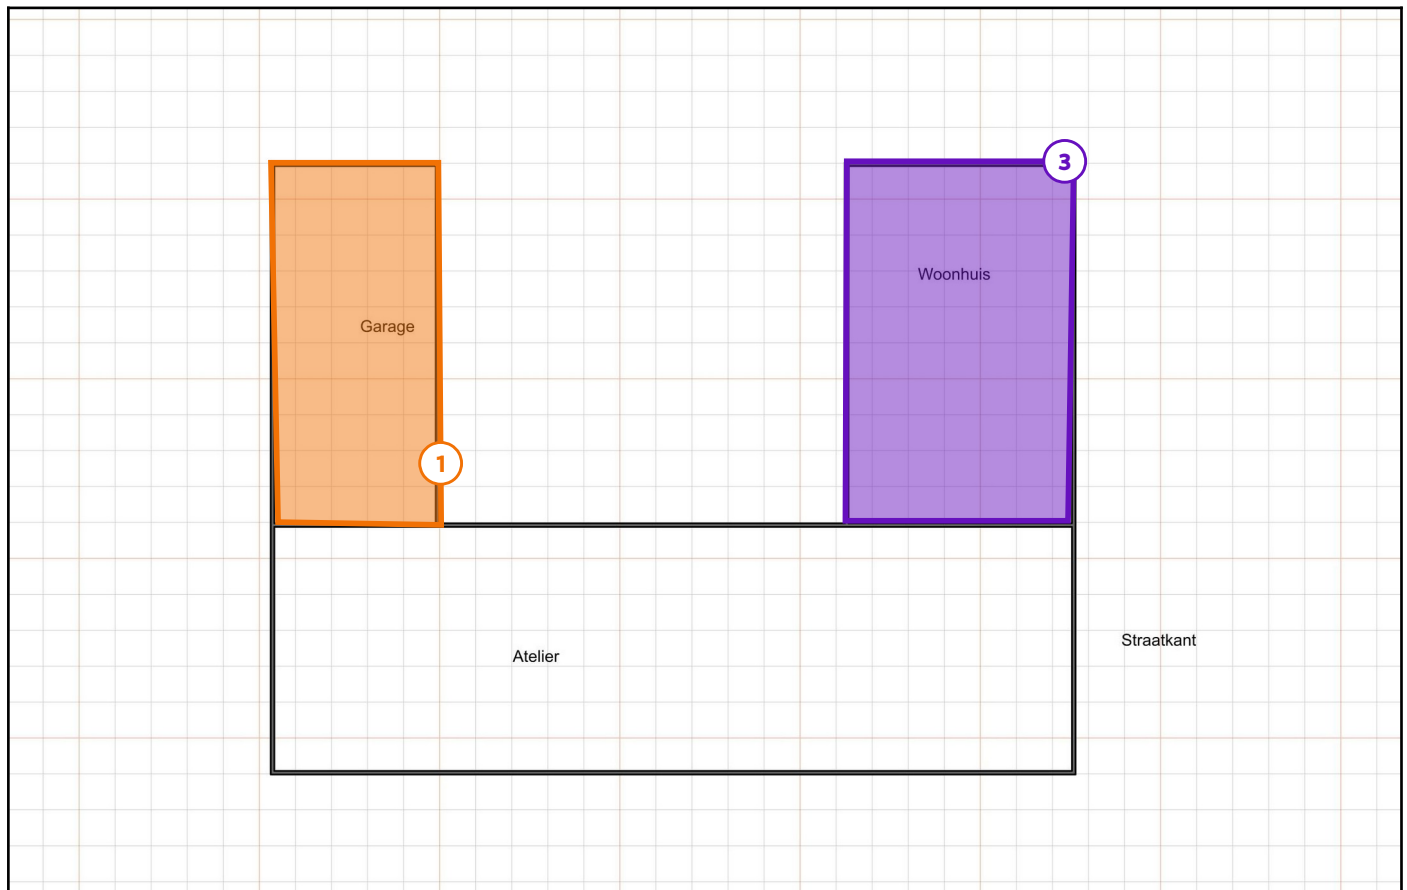
## Plan 1.6: Schema woning + atelier + garage

| Beschrijving | Type | Actie |
|---|---|---|
| 1. Dak: golfplaten | Asbestmateriaal | Verwijderen |
| 3. Onderdak niet inspecteerbaar gevezen / genagelde pannen | Advies | - |

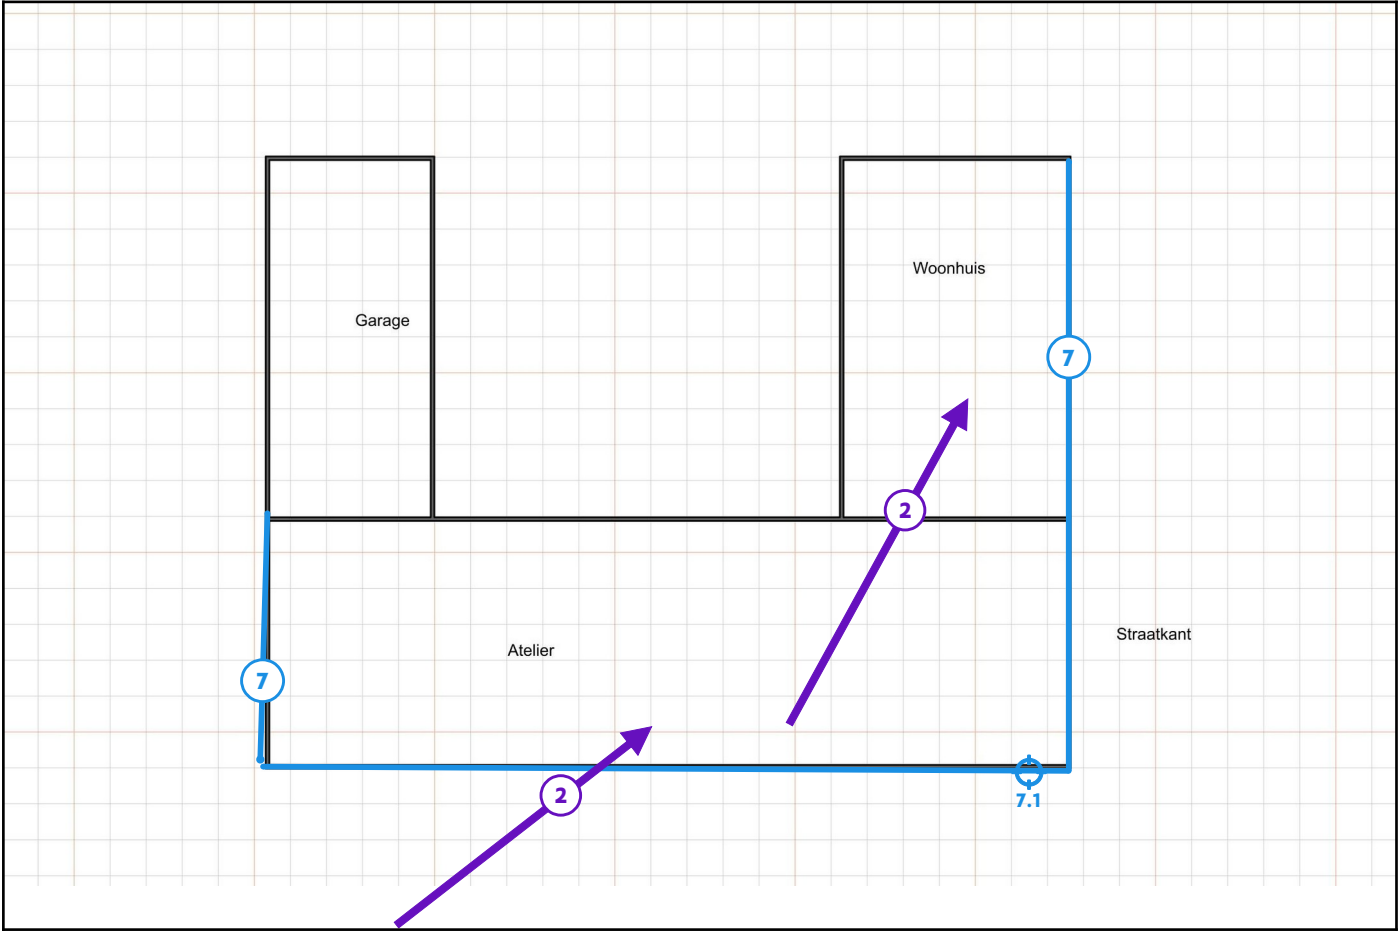
# Plan 1.7: Schema woning + atelier + garage

| Beschrijving | Type | Actie |
|---|---|---|
| 2. Schouw x2 | Beperking | - |
| 7. Cementering | Geen asbest | - |

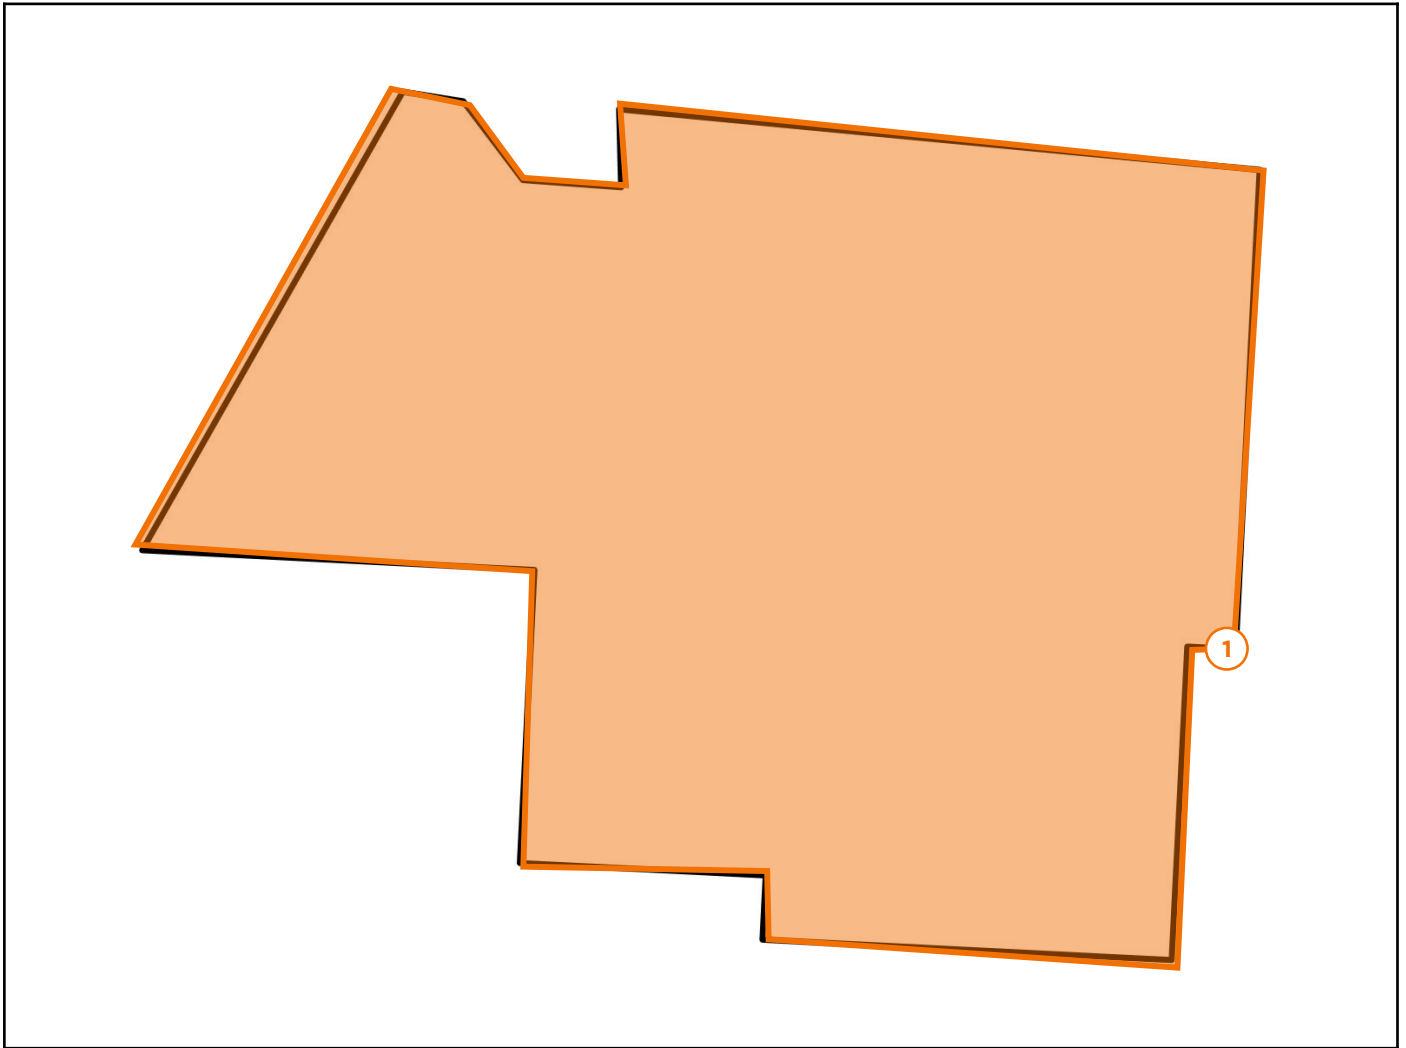
## Plan 4.1: Bijgebouw plan

| Beschrijving | Type | Actie |
|---|---|---|
| 1. Dak: golfplaten | Asbestmateriaal | Verwijderen |

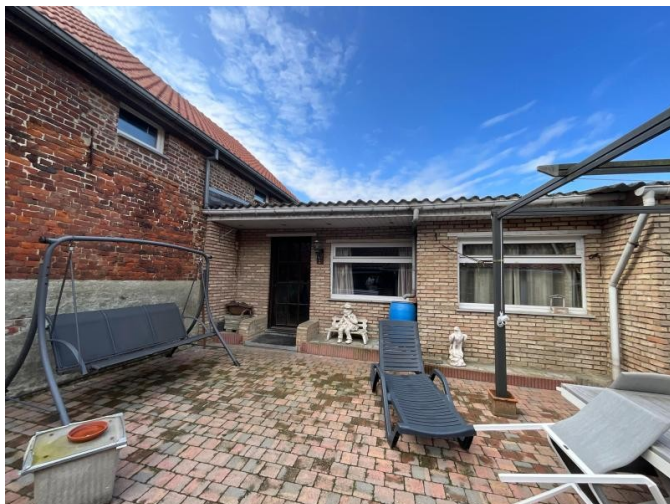
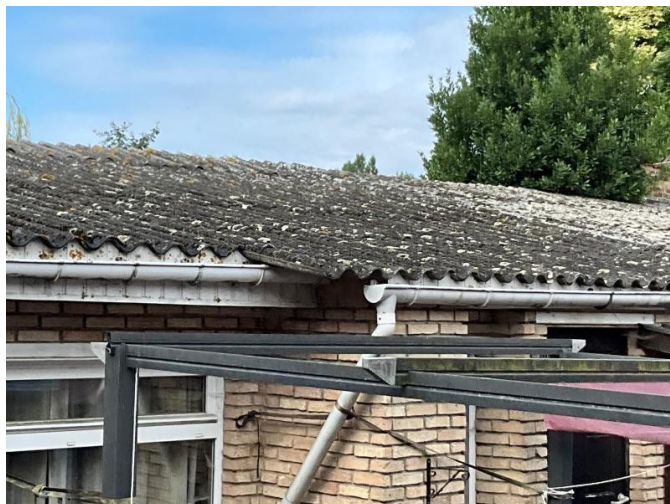
Overzichtsfoto

Detailfoto

Het is absoluut verboden om dit dak te reinigen met een hogedrukreiniger of met schuurborstels.

| Eindbeoordeling materiaalrisico | Verhoogd materiaalrisico en/of verhoogde kans op vezelvrijgave |

| Gebondenheid | Categorie 1: hechtgebonden in oorsprong |
| Asbestsoort (vezeltype) | Crocidoliet aanwezig |
| Asbestconcentratie | Laag (< 50%) |
| Afschermingsgraad van het gehele materiaal | Geheel of deels vrij aan de buitenlucht |
| Toestand van het materiaal | Matig beschadigd, matig verweerd |

| Beschrijving | Dak: golfplaten |
| Asbestmateriaal | Dak- en gevelbekleding - Golfplaat |
| Hoeveelheid (oppervlakte - aantal) | • 120,00 m <sup>2</sup> - 1 stuk |

Het asbestmateriaal valt onder de mijlpaal van 2034.

Verwijderen

- Verwijder dit asbestmateriaal zo snel mogelijk. Volg de toestand goed op.
- Hemelwater dat afspoelt van asbestcement daken of gevels kan asbestdeeltjes bevatten. Gebruik het enkel voor gesloten circuits (bv. spoelen toiletten). Reinig na het vervangen van het dak of de gevel de dakgoten en regenwaterput of -ton om asbesthoudend sediment of slib te verwijderen
- Voer bijkomende staalname(s) uit.

- Eenvoudige handelingen: mag via doe-het-zelf of door werknemer(s) met opleidingsattest eenvoudige handelingen  
Indien u dit als doe-het-zelver wenst te verwijderen dient u de nodige voorzorgsmaatregelen te nemen:  
Informeert u op voorhand bij uw plaatselijk recyclagepark welke maatregelen u kunt treffen voor een veilig transport en afgave of ophaling van de asbesttoepassing. De meeste recyclageparken hebben specifieke zakken en beschermkledij ter beschikking.

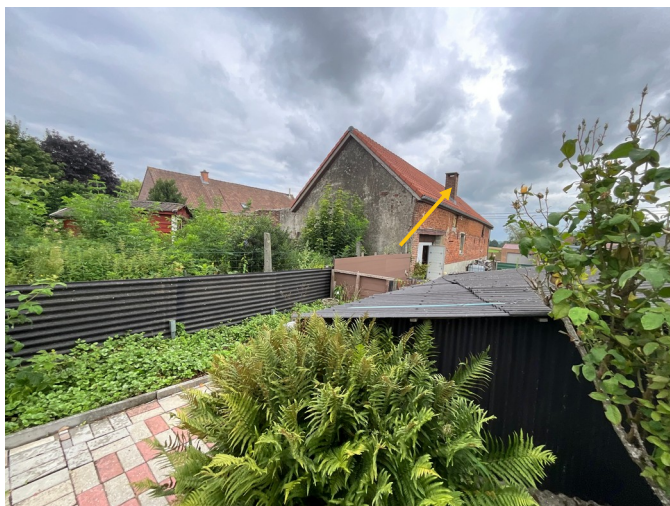
*Situeringsfoto*

**Reden:** Het te onderzoeken materiaal situeert zich hoger dan 3,50 m te rekenen vanaf een veilige ondergrond

**Uitleg van de asbestdeskundige:** In deze schouw kunnen waarneembare asbestverdachte materialen aanwezig zijn. Door

de hoogte is het niet mogelijk om deze schouw in detail te bekijken.

Dit geldt zowel voor de bovenzijde als de binnenkant van de schouw.

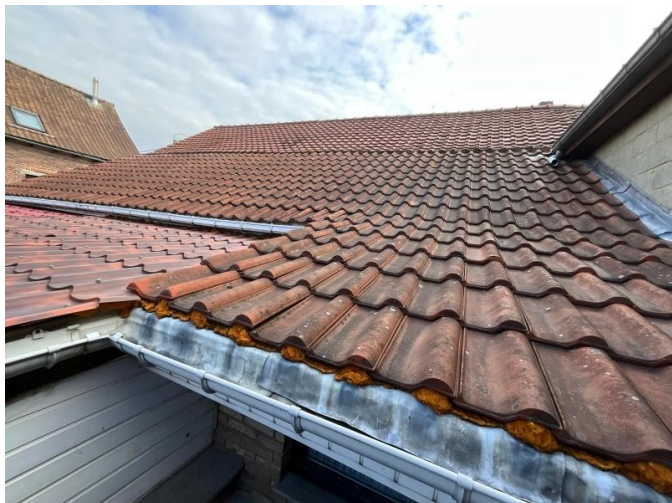
## Fiche 3: Onderdak niet inspecteerbaar gegeven / genagelde pannen

Er wordt verondersteld dat er een onderdak aanwezig is. Langs de buitenzijde is dit echter niet vast te stellen daar de dakbedekking genageld of gegeven is. Langs de binnenzijde is het dak volledig afgetimmerd met (pleister) beplatingen. Binnen het kader van een niet-destructief onderzoek kan het onderdak derhalve niet worden onderzocht. Bij renovatie of bij het plaatsen van zonnepanelen wordt aangeraden om voorafgaandelijk over te gaan tot een beperkt destructief onderzoek met monsternamen van het onderdak.

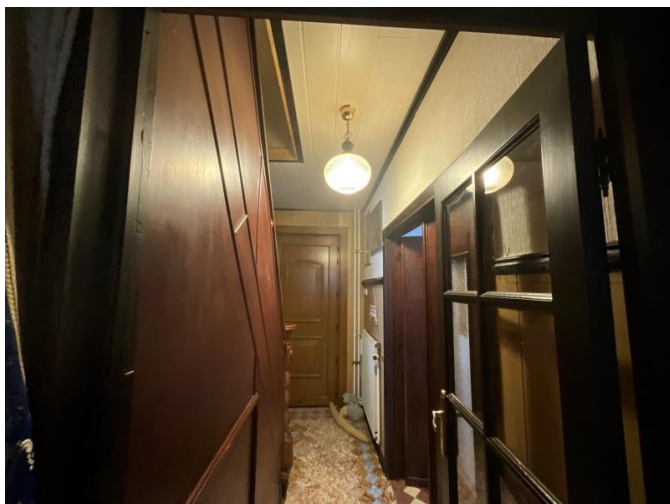
Alle plafonds zijn uitbekleed met beplatingen in hout of plastic. Binnen het kader van een niet-destructief onderzoek konden de achterliggende plafonds niet worden geïnspecteerd. Enkel door deze lambriseringen te verwijderen of door een destructief onderzoek kunnen de achterliggende lagen geanalyseerd worden. Bij vernieuwing van deze binnenschil wordt aanbevolen om nieuw monstername te laten nemen.

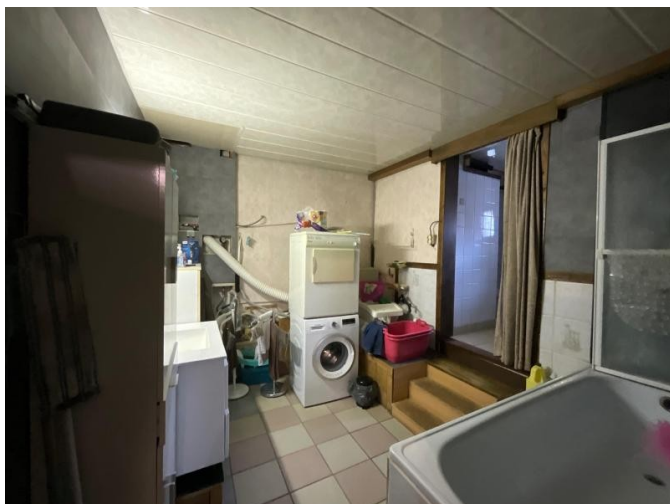
Verschillende wanden bestaan uit beplating en/of tegels. Binnen het kader van een niet-destructief onderzoek konden de achterliggende lagen niet worden geanalyseerd. Enkel door deze te verwijderen of door een destructief onderzoek kunnen de achterliggende lagen geanalyseerd worden. Bij vernieuwing van deze binnenschil wordt aanbevolen om nieuw monstername te laten nemen.

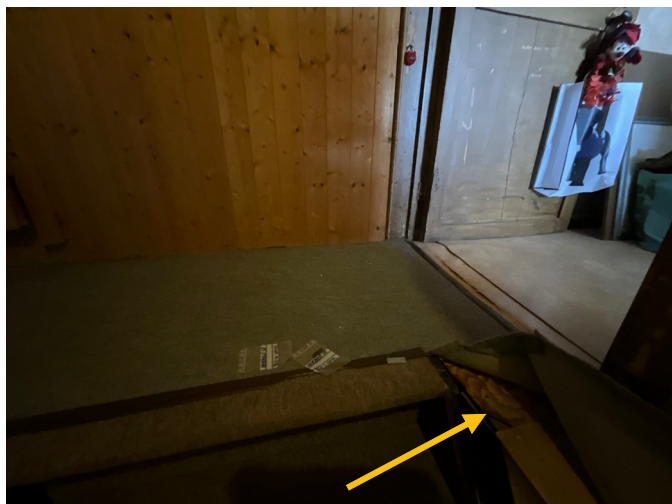
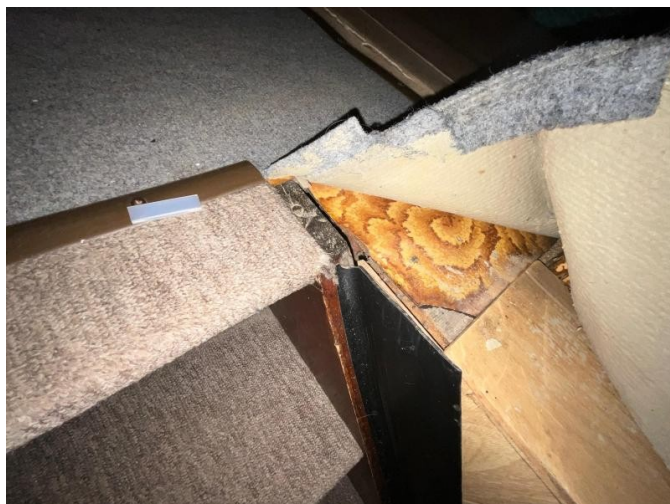
## Fiche 6: Vloerzeil.

Geen asbest

| # | Type | Referentie | Resultaat |
|---|---|---|---|
| 6.1 | Puntmonster | 803-5 | Geen asbest |

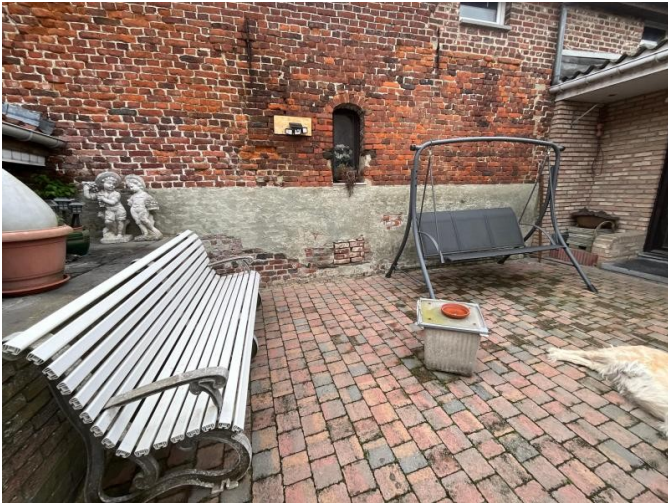
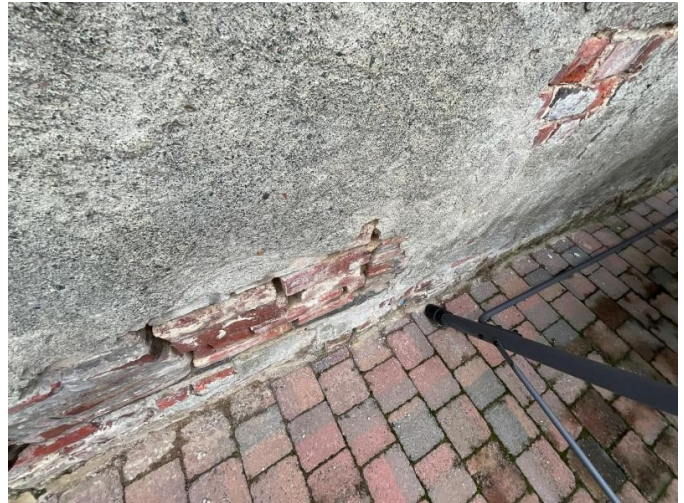
## Fiche 7: Cementering

Geen asbest

| # | Type | Referentie | Resultaat |
|---|---|---|---|
| 7.1 | Puntmonster | 001 | Geen asbest |

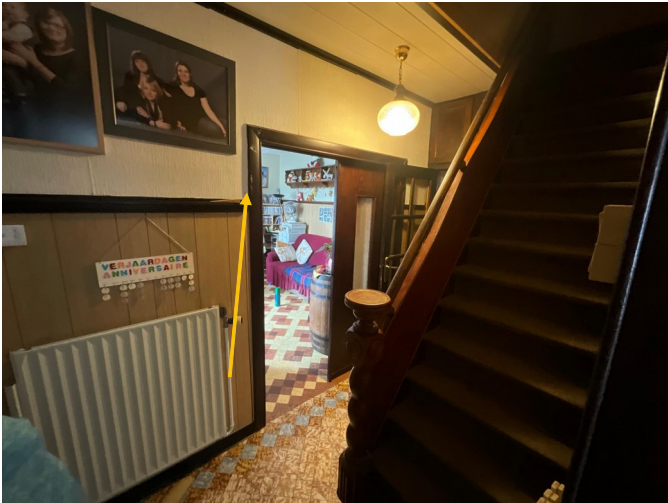
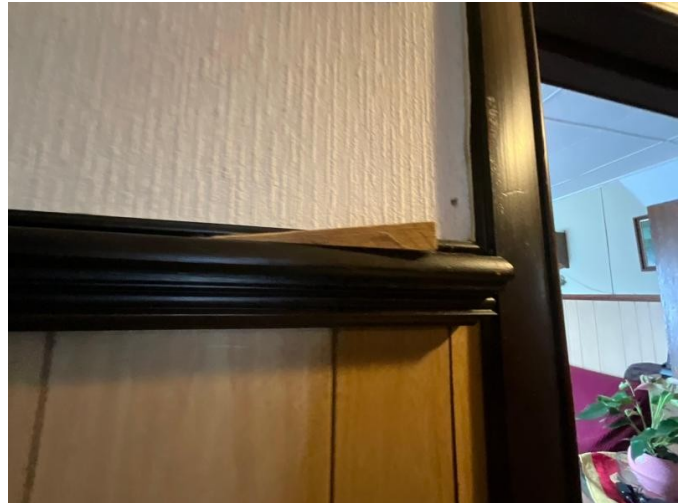
## Fiche 8: Wanden: pleisterwerk

Geen asbest

| # | Type | Referentie | Resultaat |
|---|---|---|---|
| 8.1 | Mengmonster | 101 | Geen asbest |

| Opmerking | <p>De hoeveelheden zijn een benadering op basis van opmetingen ter plaatse.</p> <p>Natte ruimtes en stookruimte kunnen niet bemonsterd worden. Daar de muren bekleed zijn met platen. Ook de ganse bovenverdieping bestaat het grotendeels uit beplating.</p> |
