# Asbestinventarisatattest

Idevoordelaan 7, 9400 Ninove

Attestnummer : 20250824-000039.000

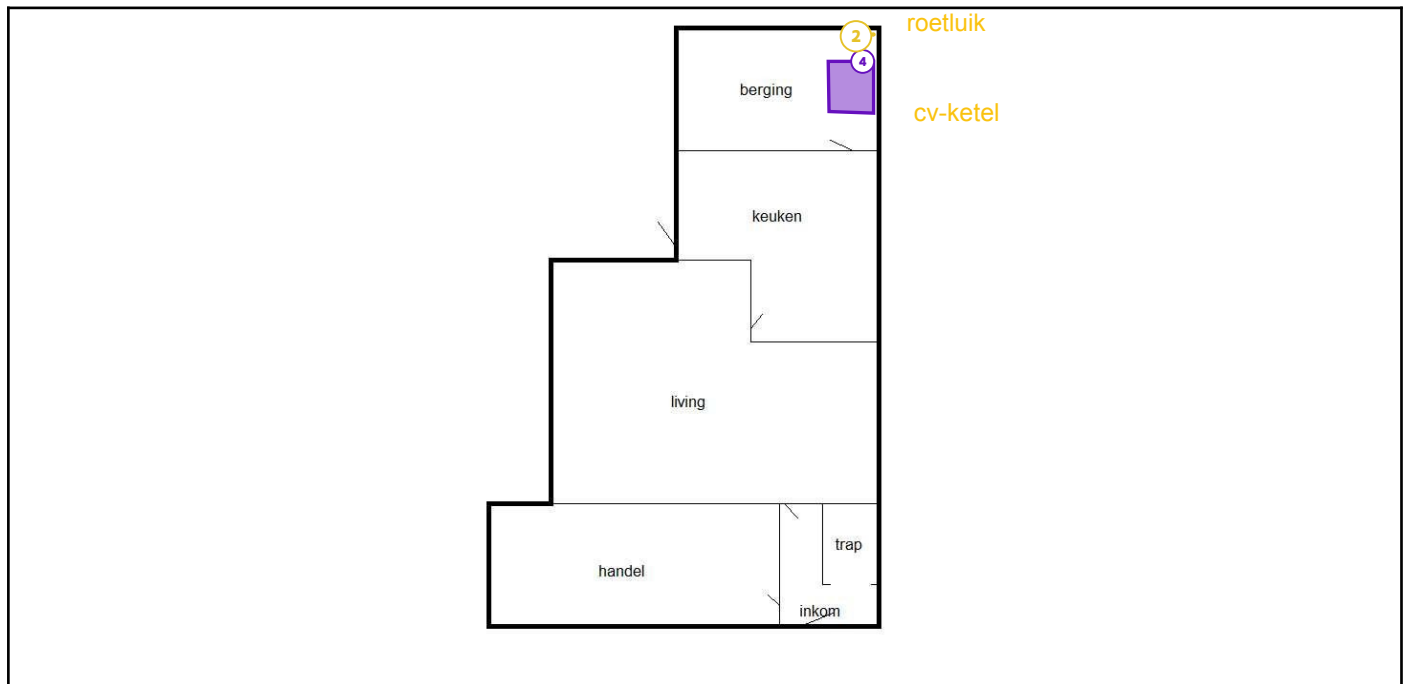
## Plan 1.7: Schets woning glv

| Beschrijving | Type | Actie |
|---|---|---|
| 2. Roetluik met houder | Asbestmateriaal | Zorgvuldig beheren |
| 4. Cv-ketel | Advies | - |

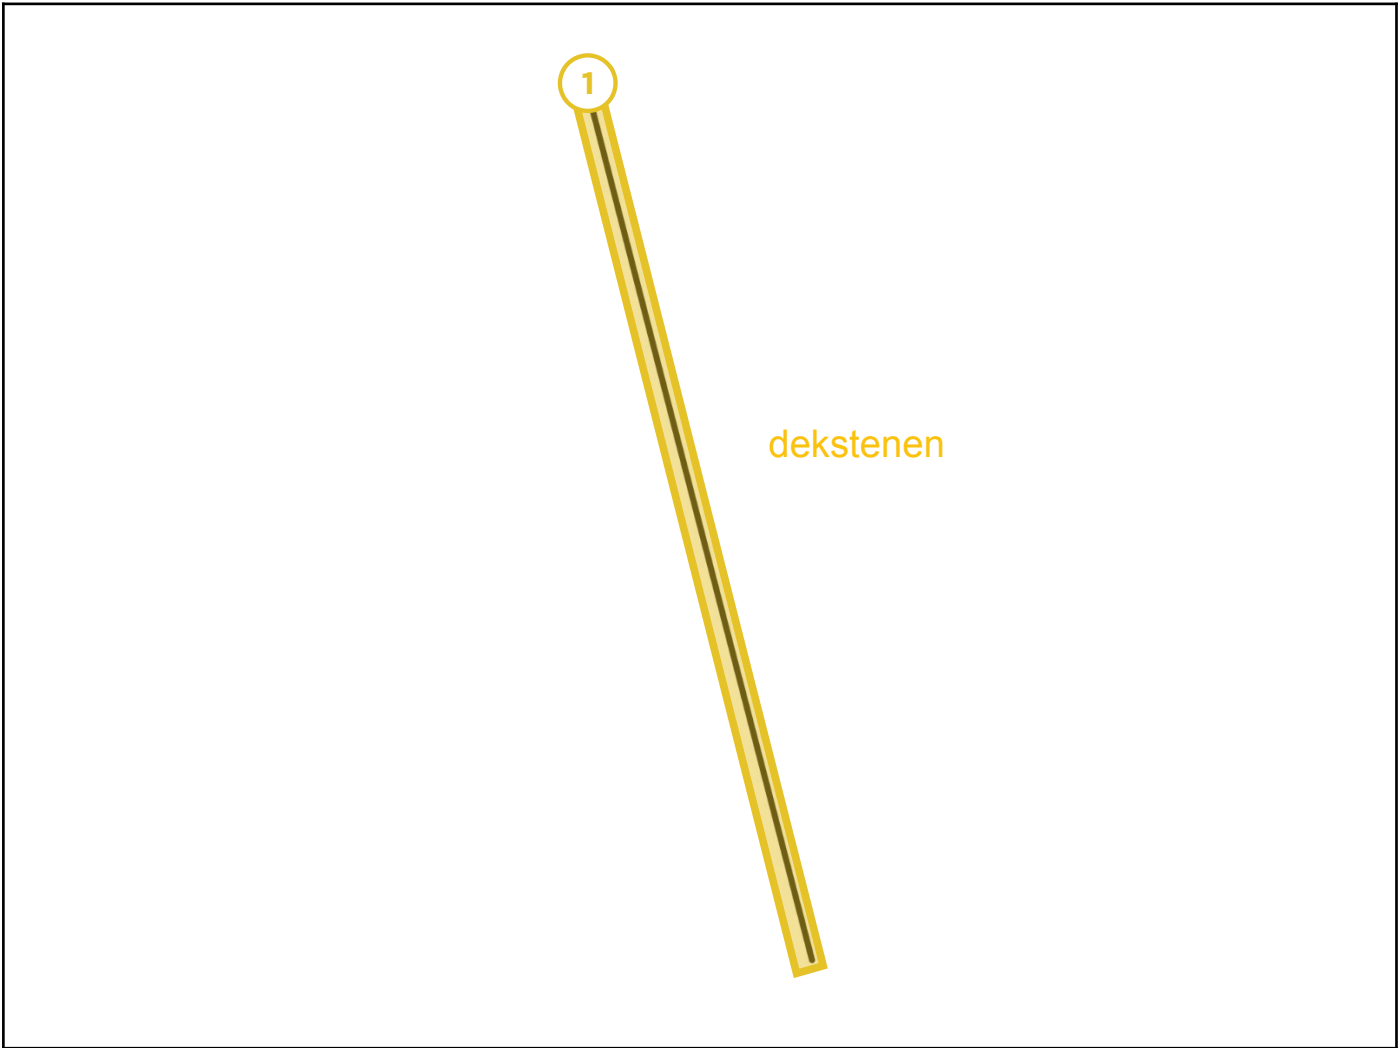
# Plan 2.1: Scheidingsmuur plan

| Beschrijving | Type | Actie |
|---|---|---|
| 1. Dekstenen | Asbestmateriaal | Zorgvuldig beheren |

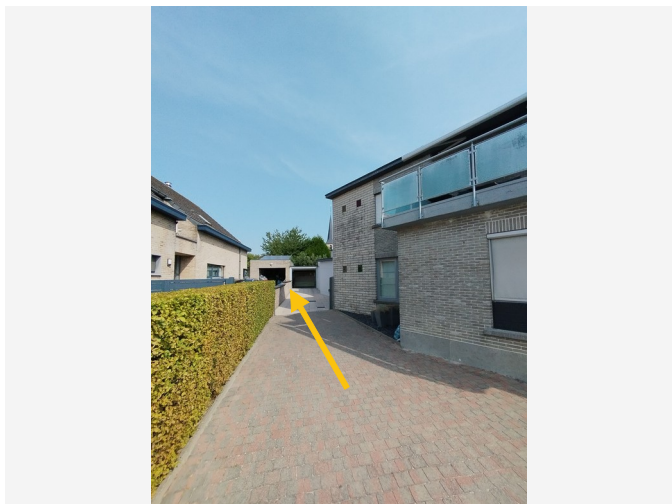
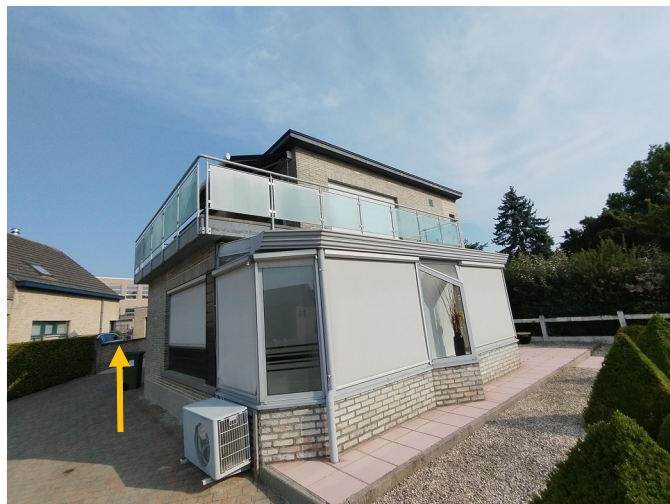
Het asbestmateriaal valt onder de mijlpaal van 2040.

| Eindbeoordeling materiaalrisico | Laag materiaalrisico en/of verlaagde kans op vezelvrijgave |

| Asbestsoort (vezeltype) | Crocidoliet aanwezig |
| Toestand van het materiaal | Licht beschadigd, licht verweerd. Intact calciumsilicaatmateriaal of categorie III 'gebondenheid' |

| Beschrijving | Dekstenen |
| Asbestmateriaal | Deksteen, muurkap - Hol |

- Zorg voor een veilig beheer. Vermijd het beschadigen van het asbestmateriaal. Controleer de toestand jaarlijks op wijzigingen.
- Voer bijkomende staalname(s) uit.

- Eenvoudige handelingen: mag via doe-het-zelf of door werknemer(s) met opleidingsattest eenvoudige handelingen  
EH via doe-het zelf : De dekstenen kunnen voorzichtig losgebeiteld worden , extra bevochtigen om stof te voorkomen Standaard dragen van de nodige wegwerp beschermingsmiddelen FFP 3 masker , handschoenen en tyvec CAT III type 5-6 , afspoelbaar schoeisel Verpakken in dubbel plastic folie , sluit luchtdicht af en breng naar het containerpark als hechtgebonden asbestafval. Voor hechtgebonden toepassingen: Bij verwijdering door doe-het-zelf moet men dit afval dubbel en luchtdicht verpakt aandienen bij het gemeentelijk recyclagepark. Men raadpleegt best op voorhand de voorwaarden van het recyclagepark. Zie ook link Zie <https://ovam.vlaanderen.be/wie-mag-wat-verwijderen> <https://ovam.vlaanderen.be/voorzorgsmaatregelen-bij-asbestverwijdering> <https://ovam.vlaanderen.be/asbestafval-afvoeren> Zie ook wetgevend kader (website van de OVAM en CODEX boek VI titel 3). <http://werk.belgie.be/sites/default/files/content/documents/Welzijn%20op%20het%20werk/Regelgeving/>

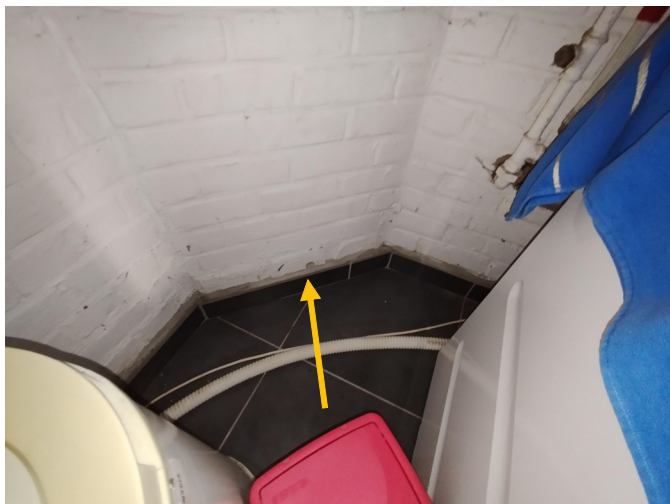
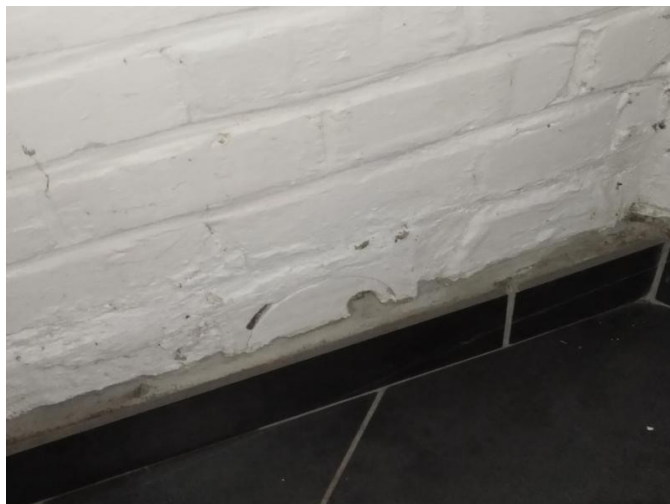
Het asbestmateriaal valt onder de mijlpaal van 2040.

| Eindbeoordeling materiaalrisico | Laag materiaalrisico en/of verlaagde kans op vezelvrijgave |

| Asbestsoort (vezeltype) | Crocidoliet aanwezig |
| Toestand van het materiaal | Licht beschadigd, licht verweerd. Intact calciumsilicaatmateriaal of categorie III 'gebondenheid' |

| Beschrijving | Roetluik met houder |
| Asbestmateriaal | Brandwerende afsluiting (prefab geheel) - Luik |

- Zorg voor een veilig beheer. Vermijd het beschadigen van het asbestmateriaal. Controleer de toestand jaarlijks op wijzigingen.
- Voer bijkomende staalname(s) uit.

- Eenvoudige handelingen: mag via doe-het-zelf of door werknemer(s) met opleidingsattest eenvoudige handelingen  
Roetluik opening (houder - kader) Standaard dragen van de nodige wegwerp beschermingsmiddelen FFP 3 masker , handschoenen en tyvec CAT III type 5-6 , afwasbaar schoeisel Extra bevochtigen van de roetluikkader , beitel rondom , boven en onder voorzichtig los zonder de kader te breken , verpakken in dubbel plastic folie , luchtdicht afsluiten en afvoeren als hechtgebonden afval. Voor hechtgebonden toepassingen: Bij verwijdering door doe-het-zelf moet men dit afval dubbel en luchtdicht verpakt aandienen bij het gemeentelijk recyclagepark. Men raadpleegt best op voorhand de voorwaarden van het recyclagepark. Zie ook link Zie <https://ovam.vlaanderen.be/wie-mag-wat-verwijderen>  
<https://ovam.vlaanderen.be/voorzorgsmaatregelen-bij-asbestverwijdering>  
<https://ovam.vlaanderen.be/asbestafval-afvoeren> Zie ook wetgevend kader (website van de OVAM en CODEX boek VI titel 3). <http://werk.belgie.be/sites/default/files/content/documents/Welzijn%20op%20het>

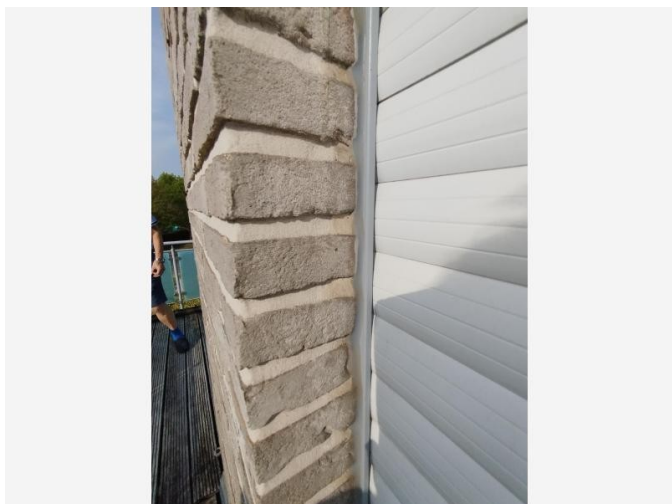
De gebruikte siliconen kit is niet asbestverdacht.

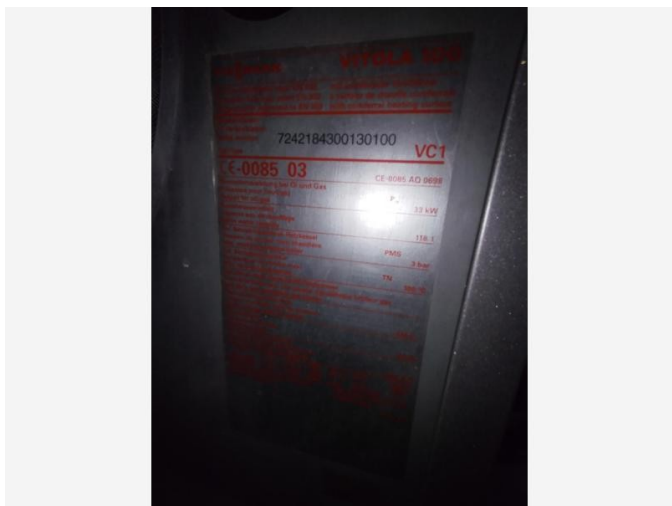
Bouwjaar toestel: 2014. Geen verdacht bouwjaar.

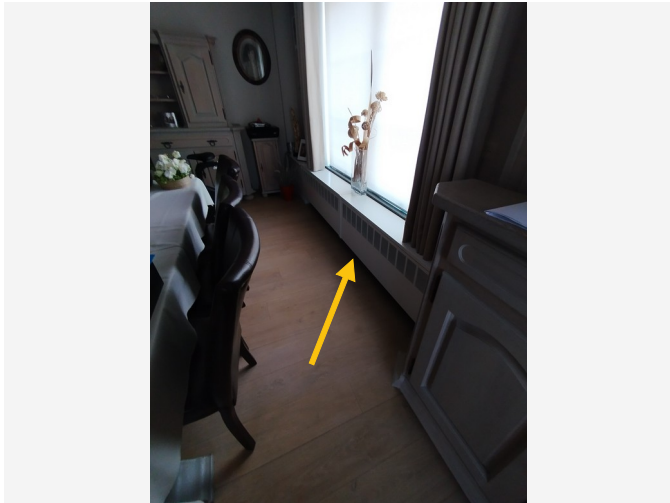
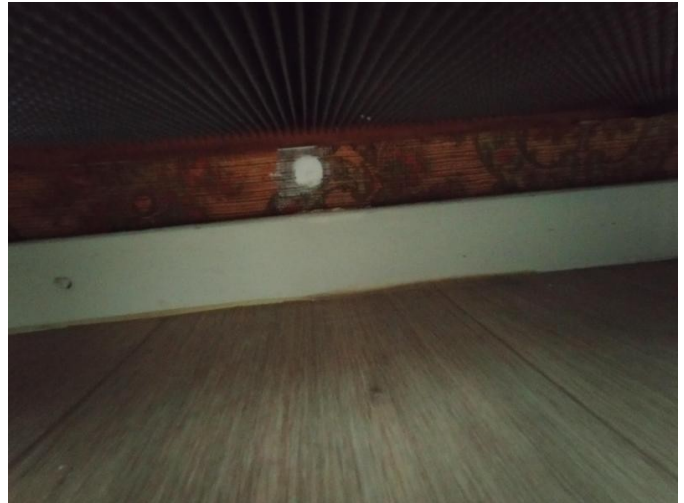
## Fiche 5: Muurpleister

Geen asbest

| # | Type | Referentie | Resultaat |
|---|---|---|---|
| 5.1 | Mengmonster | 001 | Geen asbest |

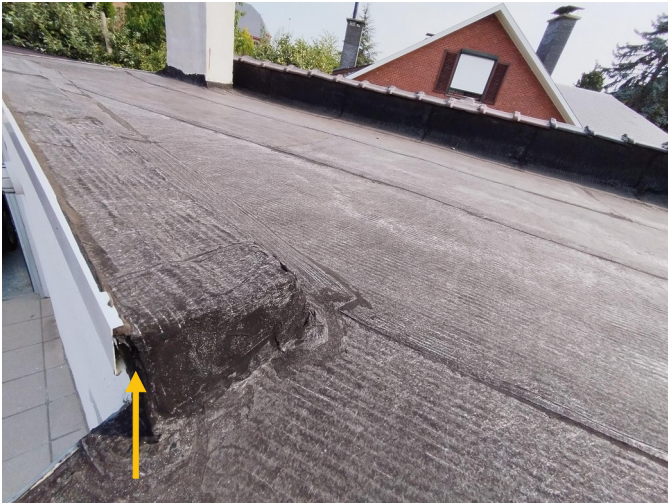
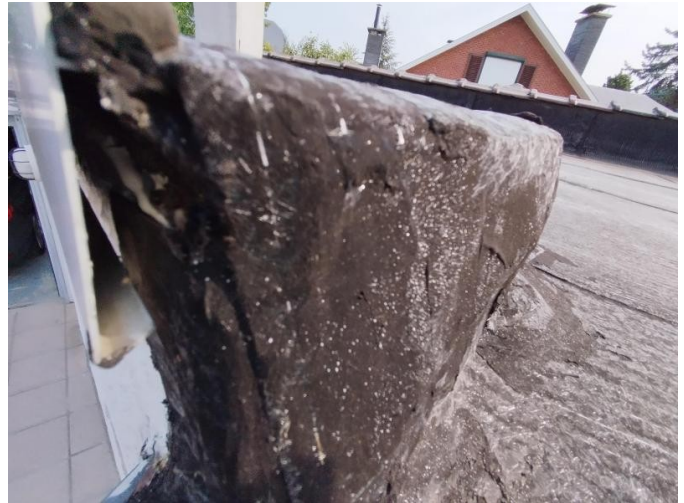
## Fiche 6: Roofing (met staalname)

Geen asbest

| # | Type | Referentie | Resultaat |
|---|---|---|---|
| 6.1 | Puntmonster | 005 | Geen asbest |

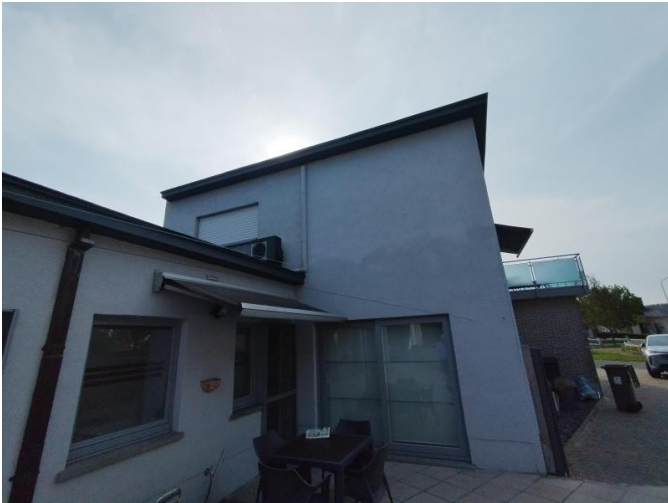
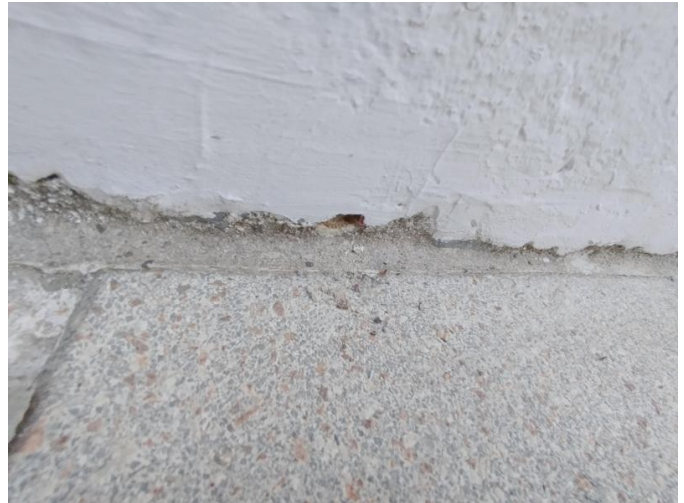
## Fiche 7: Crepi buitentoepassing

Geen asbest

| # | Type | Referentie | Resultaat |
|---|---|---|---|
| 7.1 | Mengmonster | 003 | Geen asbest |

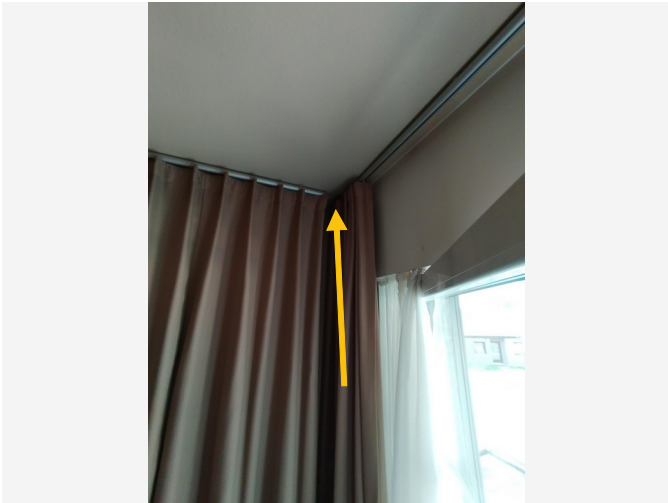
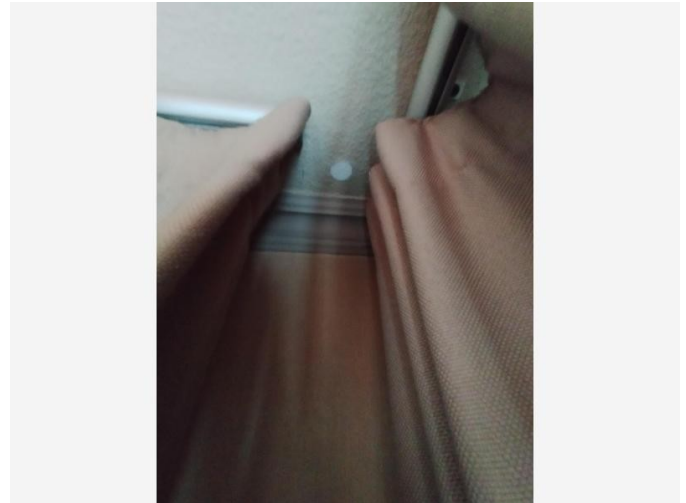
## Fiche 8: Plafondpleister

Geen asbest

| # | Type | Referentie | Resultaat |
|---|---|---|---|
| 8.1 | Mengmonster | 002 | Geen asbest |

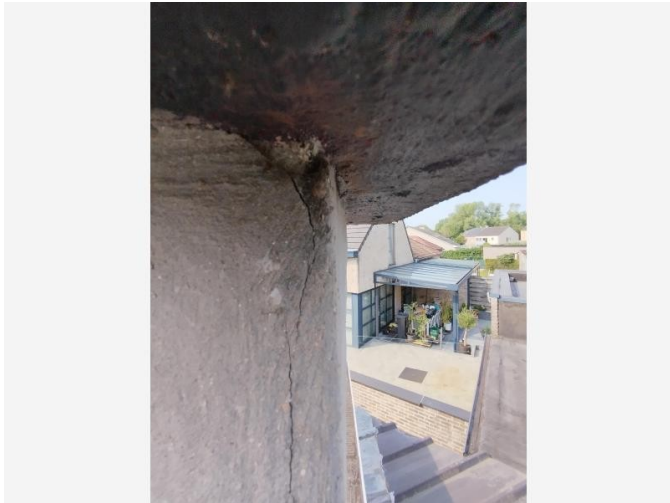
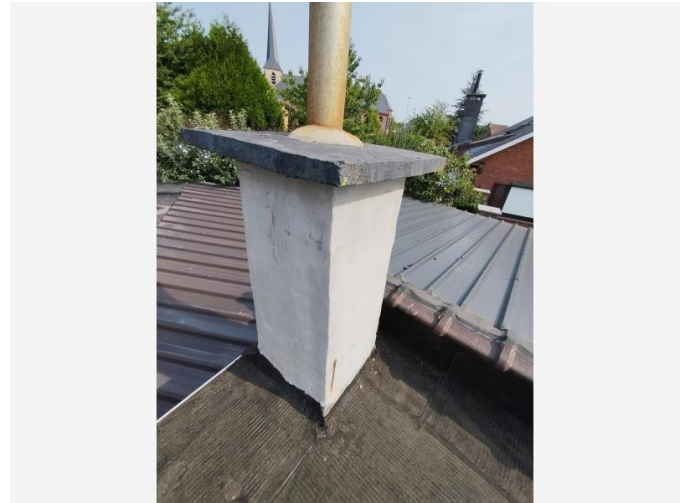
## Fiche 9: Cementering schouw

Geen asbest

| # | Type | Referentie | Resultaat |
|---|---|---|---|
| 9.1 | Mengmonster | 004 | Geen asbest |
