# Asbestinventarisatattest

Kluisbos 43/02, 1501 Halle

Attestnummer : 20250409-000011.000

Uitgegeven op : 09.04.2025

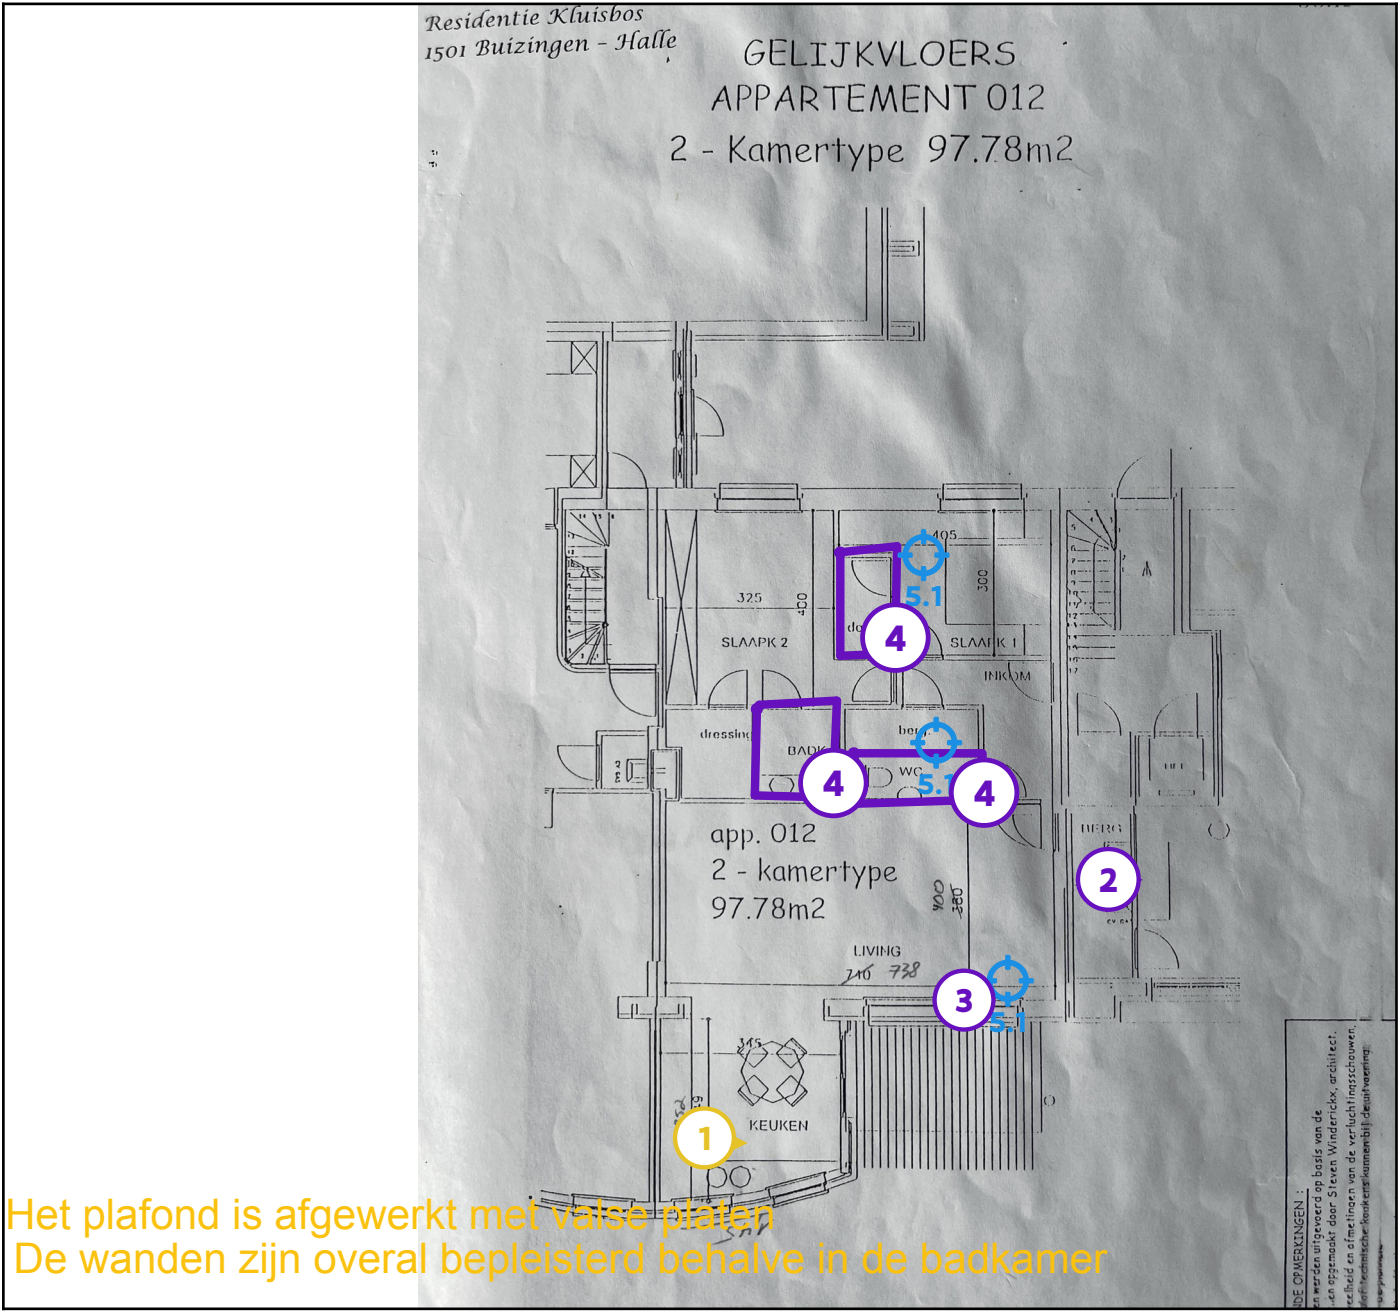
Plan 1.1: +0

Het plafond is afgewerkt met valse plafonds  
De wanden zijn overal bepleisterd behalve in de badkamer

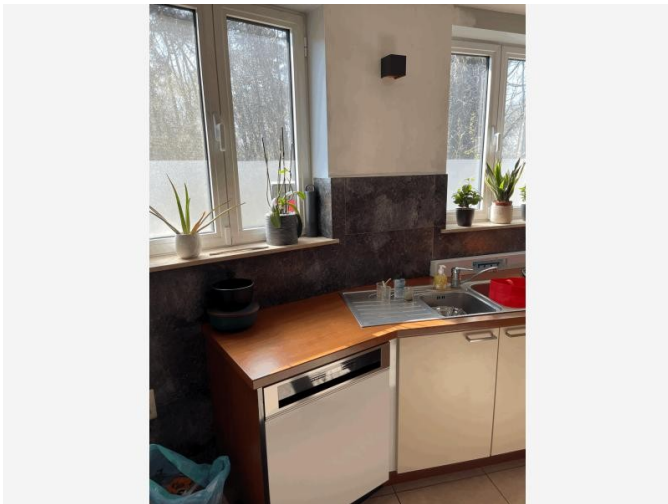
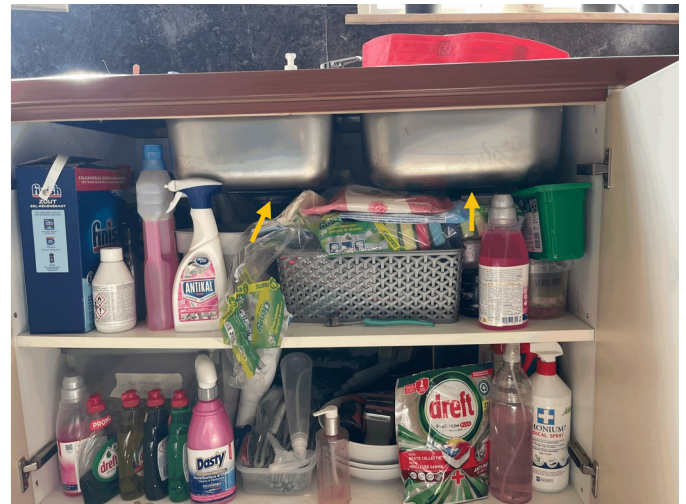
| Eindbeoordeling materiaalrisico | Zeer laag materiaalrisico en/of zeer lage kans op vezelvrijgave |

| Toestand van het materiaal | Onbeschadigd, niet verweerd |

| Opmerking | Er bevinden zich 2 anti-dreunplaatjes onder de spoelbak in de keuken. |

- Zorg voor een veilig beheer. Vermijd het beschadigen van het asbestmateriaal. Controleer de toestand jaarlijks op wijzigingen.

- Eenvoudige handelingen: mag via doe-het-zelf of door werknemer(s) met opleidingsattest eenvoudige handelingen  
Mag via EVH doe het zelf en werknemers met opleiding attest verwijderd mag worden. Afvoer naar een erkend verzamelaar afvalstoffen.

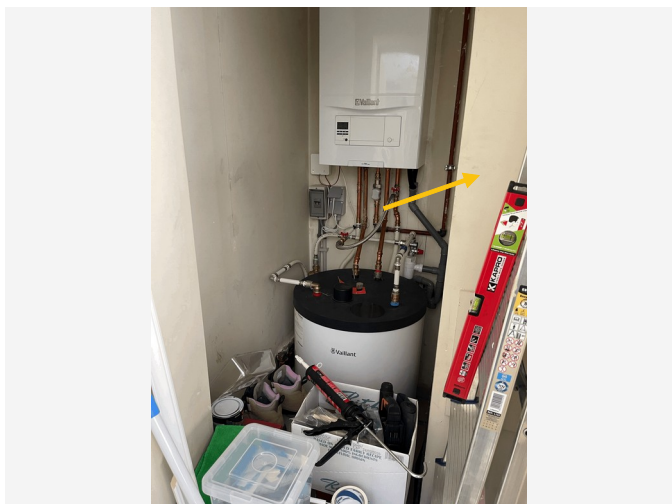
*Situeringsfoto*

**Reden:** Slotvaste toegangspoort, -deur of -luik

**Uitleg van de asbestdeskundige:** Er was geen mogelijkheid om de schouw te controleren. Hierdoor kon er geen visuele controle uitgevoerd worden op de aanwezigheid van asbesthoudende materialen.

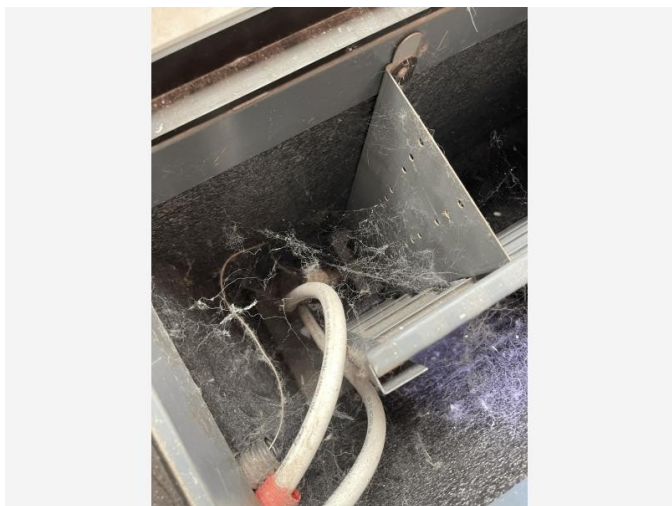
Deze oude verwarmingselementen bevatten zeer waarschijnlijk asbesthoudende pakkingen, dichtingen en / of koord. Zie foto's in bijlage voor het verwarmingselement.

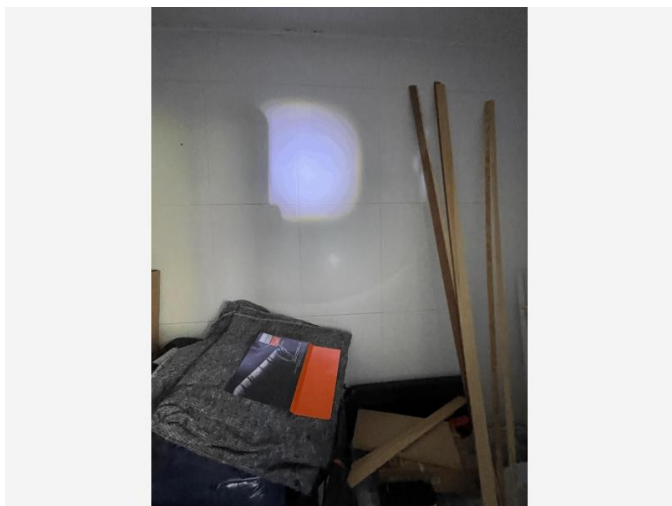
Tijdens de inspectie werd visueel vastgesteld dat er faiencetegels aanwezig zijn in het toilet, badkamer en douchekamer waarvan de onderliggende lijm mogelijk asbest kan bevatten. Het was niet mogelijk om tijdens de inspectie een monster van de tegellijm te nemen omdat de tegels volledig intact waren. Faience kan zowel gecementeerd als gelijmd zijn, meestal is het onduidelijk over welk soort aanhechting het gaat

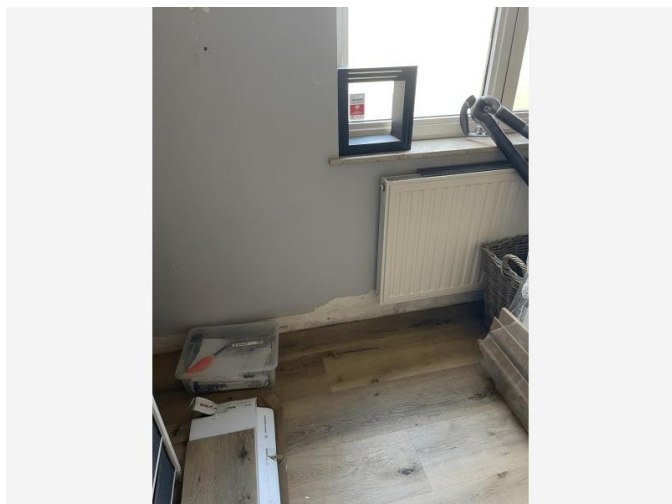
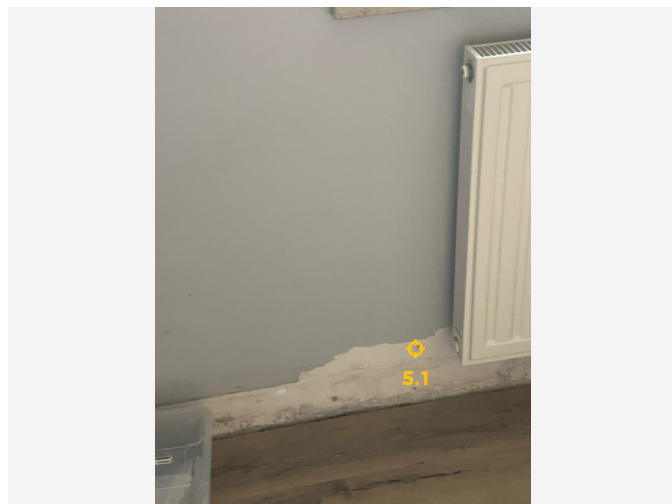
## Fiche 5: Pleister

Geen asbest

| # | Type | Referentie | Resultaat |
|---|---|---|---|
| 5.1 | Mengmonster | 1 | Geen asbest |
