# Asbestinventarisatetest

Kloosterstraat 38, 8880 Ledegem

Attestnummer : 20250908-000112.000

Uitgegeven op : 08.09.2025

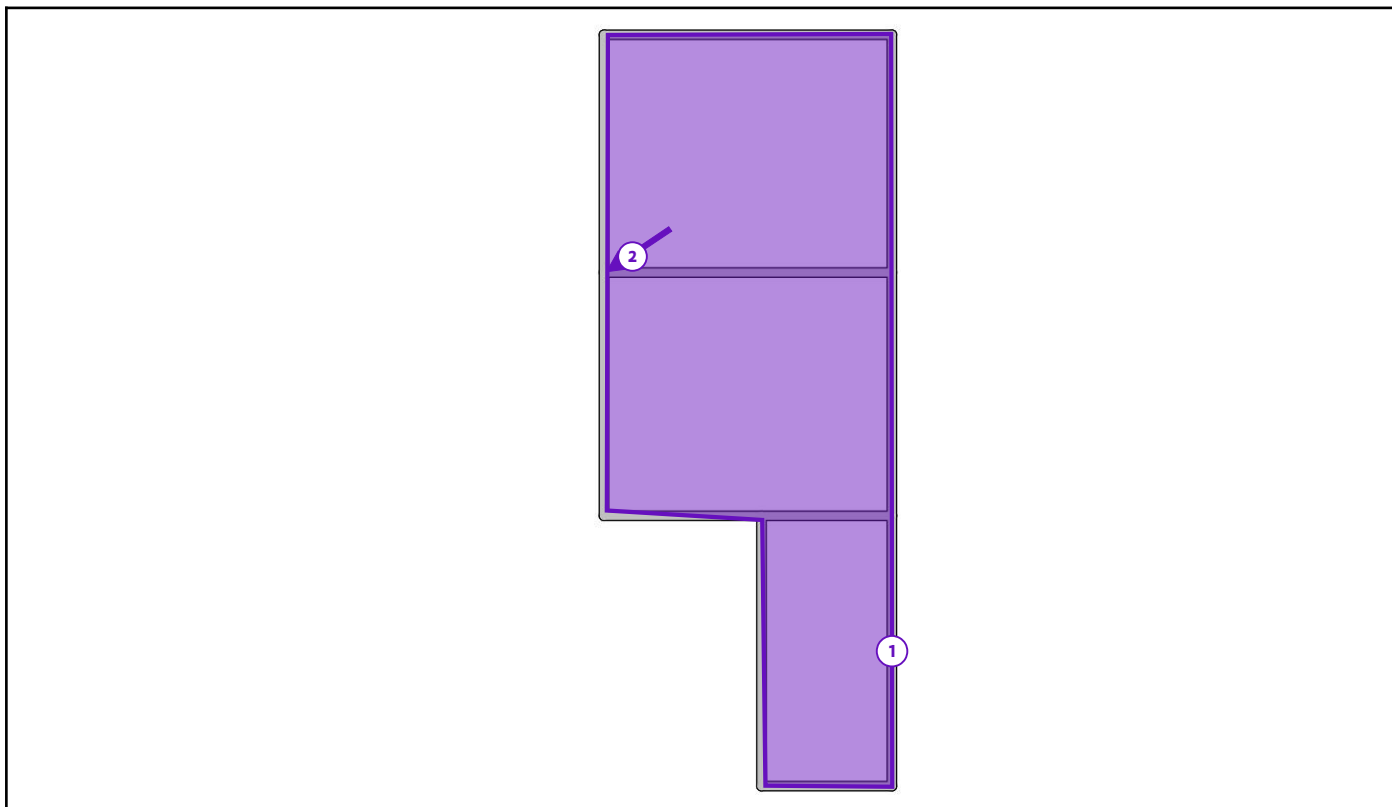
## Plan 1.3: Dak

| Beschrijving | Type | Actie |
|---|---|---|
| 1. Onderdak woning | Beperking | - |
| 2. Schouwen | Beperking | - |

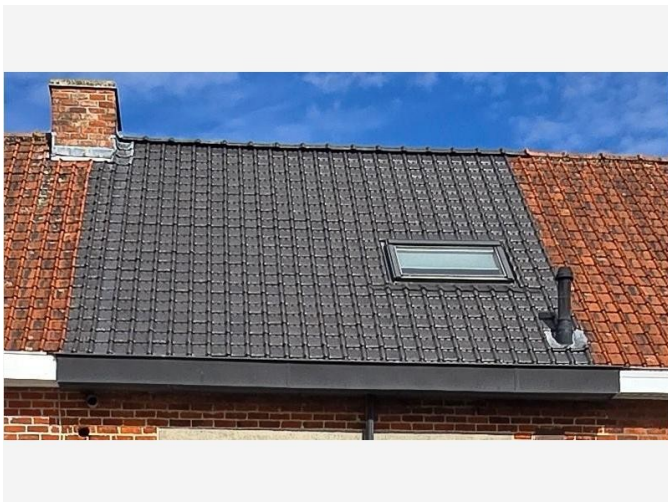
*Situeringsfoto*

**Reden:** Er is geen volledige risicobeoordeling mogelijk

**Uitleg van de asbestdeskundige:** Dakpannen werden vernieuwd in 2010. Onderdak niet bereikbaar voor inspectie.

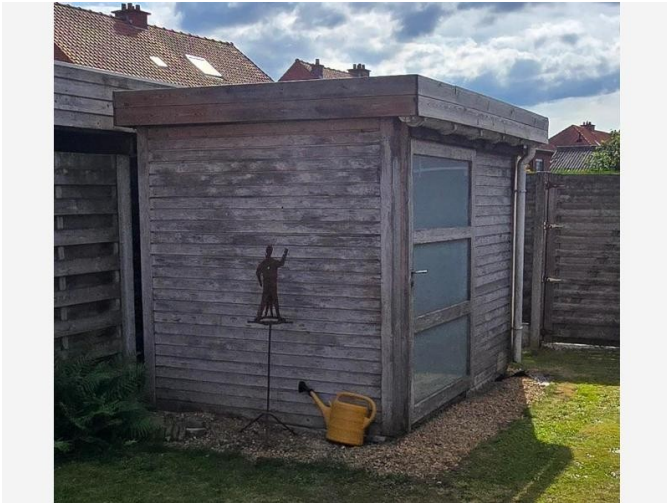
*Situeringsfoto*

**Bouwjaar:** 2012

*Constructies gebouwd vanaf 2001 moeten niet onderzocht worden*

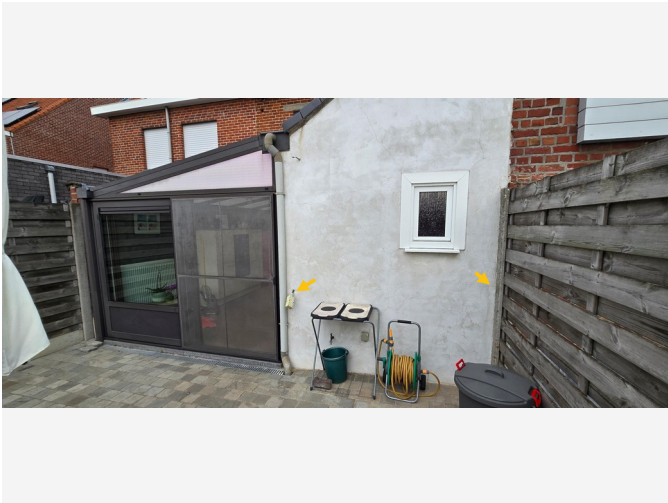
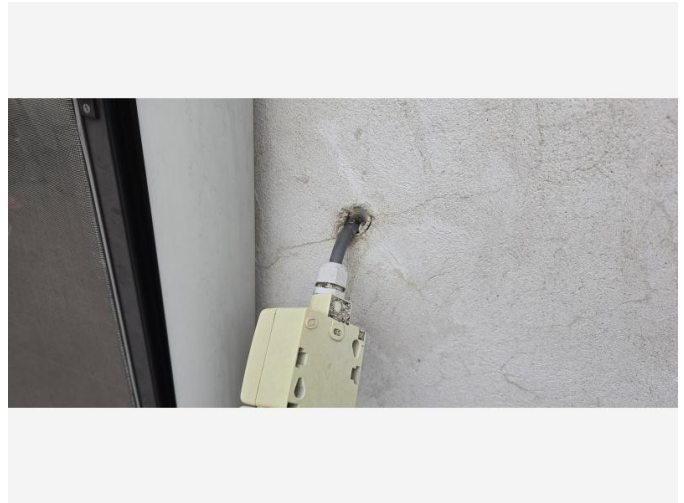
Geen asbest

| # | Type | Referentie | Resultaat |
|---|---|---|---|
| 5.1 | Mengmonster | 2 | Geen asbest |

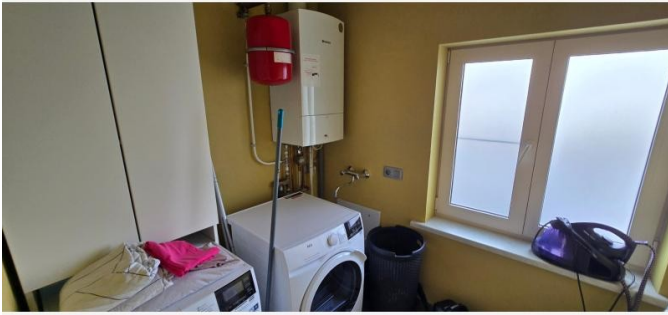
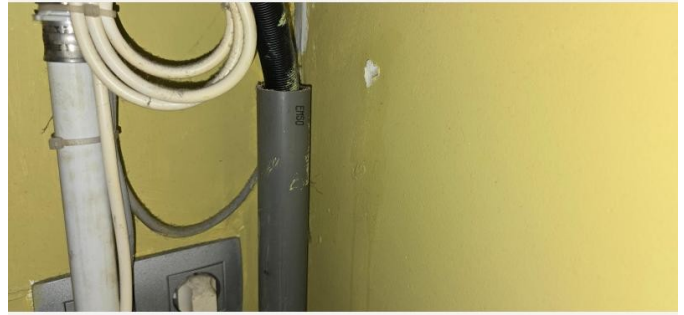
## Fiche 6: Pleister wand

Geen asbest

| # | Type | Referentie | Resultaat |
|---|---|---|---|
| 6.1 | Mengmonster | 1 | Geen asbest |

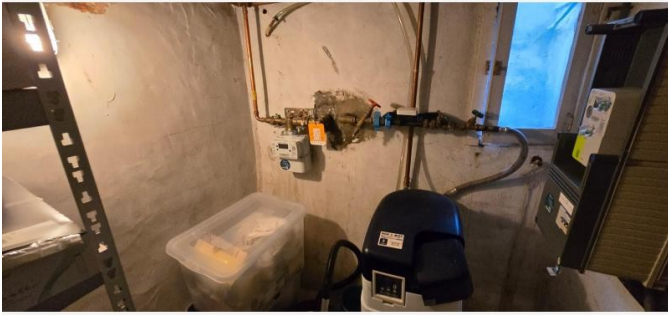
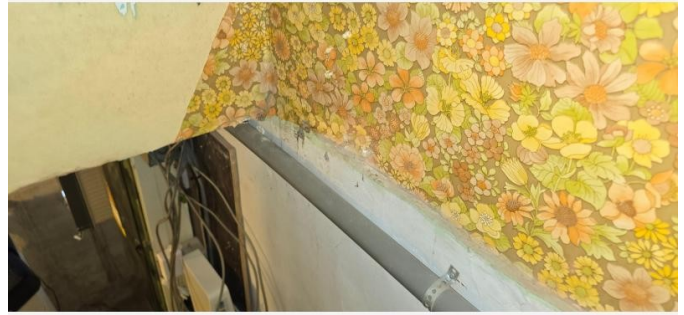
## Fiche 7: Cementbepleistering kelder

Geen asbest

| # | Type | Referentie | Resultaat |
|---|---|---|---|
| 7.1 | Mengmonster | 3 | Geen asbest |
