# Asbestinventarisatattest

Rapaertstraat 70, 8310 Brugge

Attestnummer : 20250831-000137.000

**Niet-asbestveilig**

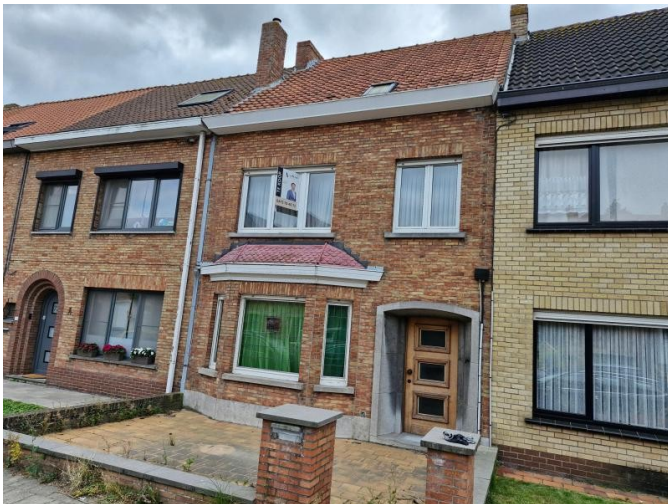
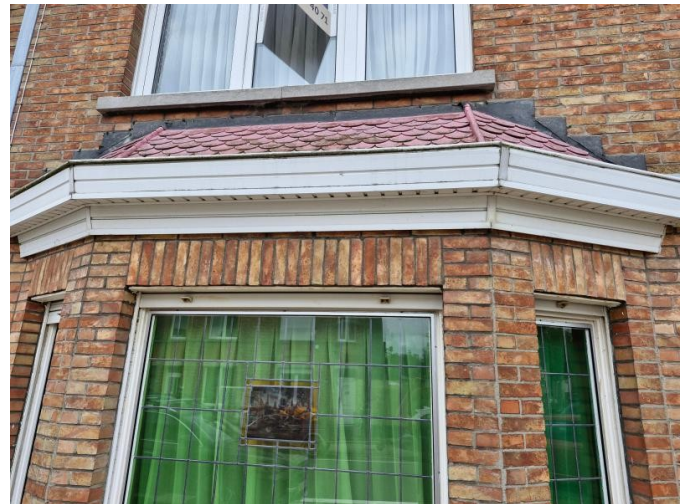
Het asbestmateriaal valt onder de mijlpaal van 2034.

Verwijderen

| Eindbeoordeling materiaalrisico | Laag materiaalrisico en/of verlaagde kans op vezelvrijgave |

| Asbestsoort (vezeltype) | Crocidoliet aanwezig |
| Toestand van het materiaal | Licht beschadigd, licht verweerd. Intact calciumsilicaatmateriaal of categorie III 'gebondenheid' |

| Beschrijving | leien (dak erker) |

- Zorg voor een veilig beheer. Vermijd het beschadigen van het asbestmateriaal. Controleer de toestand jaarlijks op wijzigingen.
- Hemelwater dat afspoelt van asbestcement daken of gevels kan asbestdeeltjes bevatten. Gebruik het enkel voor gesloten circuits (bv. spoelen toiletten). Reinig na het vervangen van het dak of de gevel de dakgoten en regenwaterput of -ton om asbesthoudend sediment of slib te verwijderen
- Voer bijkomende staalname(s) uit.

- Eenvoudige handelingen: mag via doe-het-zelf of door werknemer(s) met opleidingsattest eenvoudige handelingen  
Bij verwijdering is de kans dat er asbestvezels vrijkomen vrij laag. (hechtgebonden asbesttoepassing)  
Hou rekening met PBM's bij verwijdering.

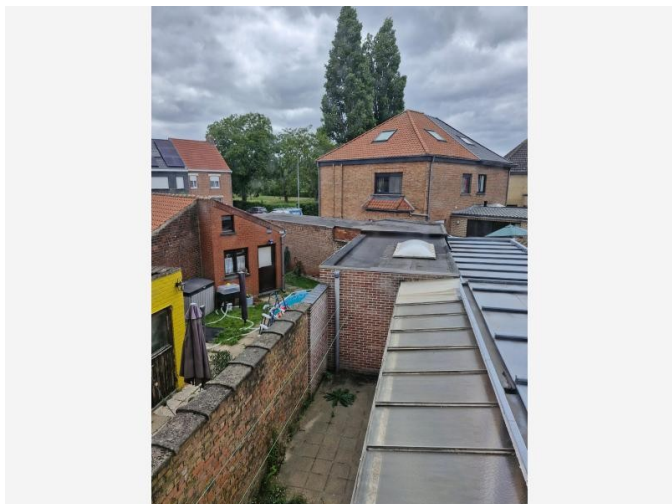
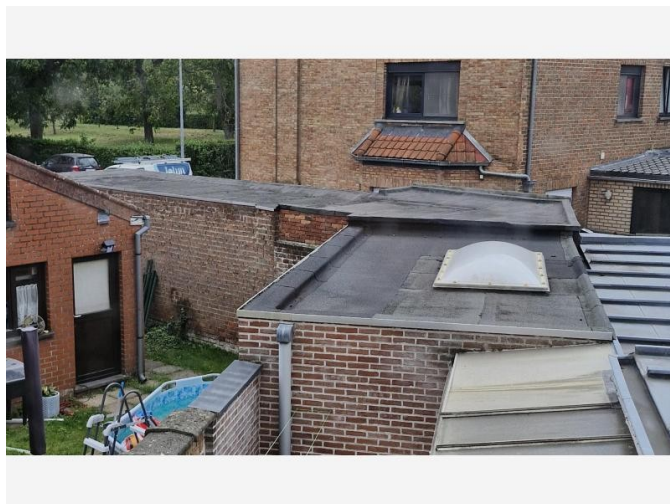
Het asbestmateriaal valt onder de mijlpaal van 2040.

Zorgvuldig beheren

| Eindbeoordeling materiaalisico | Laag materiaalisico en/of verlaagde kans op vezelvrijgave |

| Asbestsoort (vezeltype) | Crocidoliet aanwezig |
| Toestand van het materiaal | Licht beschadigd, licht verweerd. Intact calciumsilicaatmateriaal of categorie III 'gebondenheid' |

| Beschrijving | Roofing (platte daken) |

- Zorg voor een veilig beheer. Vermijd het beschadigen van het asbestmateriaal. Controleer de toestand jaarlijks op wijzigingen.
- Voer bijkomende staalname(s) uit.

- Eenvoudige handelingen: mag via doe-het-zelf of door werknemer(s) met opleidingsattest eenvoudige handelingen  
Bij verwijdering is de kans dat er asbestvezels vrijkomen vrij laag. (hechtgebonden asbesttoepassing)  
Hou rekening met PBM's bij verwijdering.

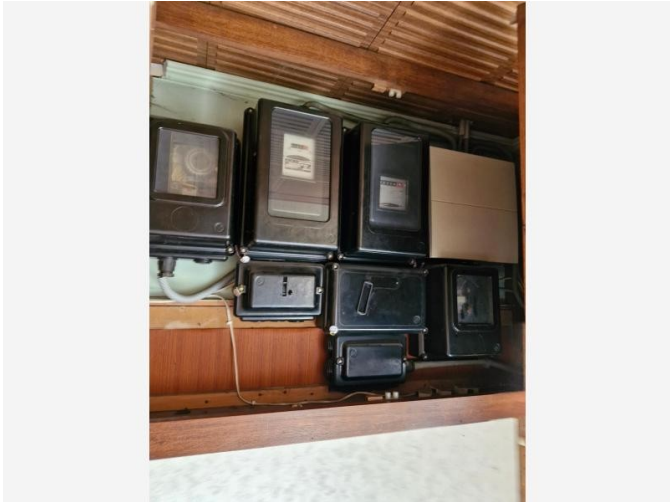
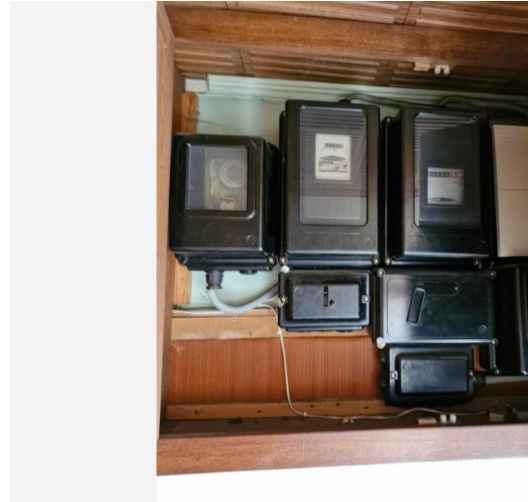
## Fiche 3: elektriciteitskast + lichtschakelaar + stopcontacten

Het asbestmateriaal valt onder de mijlpaal van 2040.

Zorgvuldig beheren

| Eindbeoordeling materiaalrisico | Laag materiaalrisico en/of verlaagde kans op vezelvrijgave |

| Asbestsoort (vezeltype) | Crocidoliet aanwezig |
| Toestand van het materiaal | Onbeschadigd, niet verweerd |

- Zorg voor een veilig beheer. Vermijd het beschadigen van het asbestmateriaal. Controleer de toestand jaarlijks op wijzigingen.

- Eenvoudige handelingen: mag via doe-het-zelf of door werknemer(s) met opleidingsattest eenvoudige handelingen  
Gelet op de aard van de bevestiging kunnen de componenten op relatief eenvoudige wijze op hun geheel verwijderd en afgevoerd worden. Hou rekening met PBM's en veiligheidsvoorschriften.

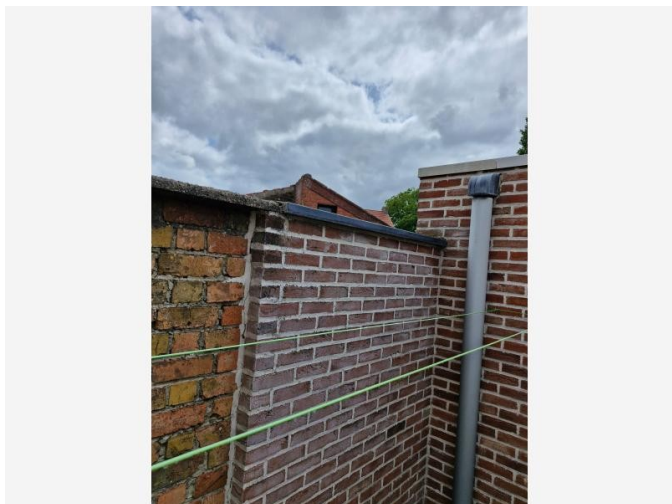
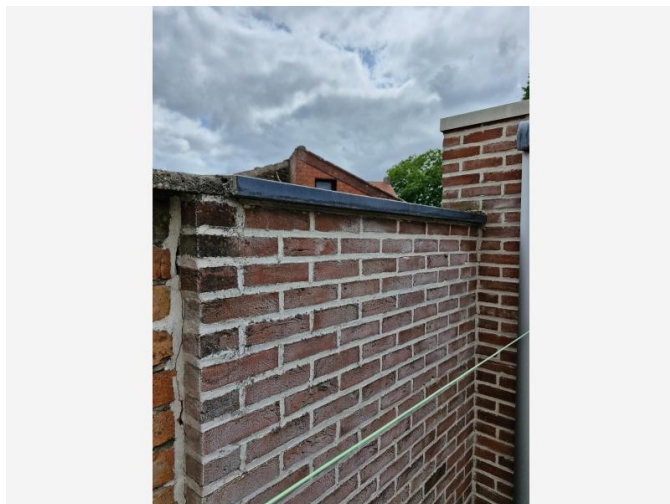
Het asbestmateriaal valt onder de mijlpaal van 2040.

Zorgvuldig beheren

| Eindbeoordeling materiaalisico | Zeer laag materiaalisico en/of zeer lage kans op vezelvrijgave |

| Asbestsoort (vezeltype) | Alleen chrysotiel |
| Toestand van het materiaal | Onbeschadigd, niet verweerd |

| Beschrijving | deksteen |

- Zorg voor een veilig beheer. Vermijd het beschadigen van het asbestmateriaal. Controleer de toestand jaarlijks op wijzigingen.
- Voer bijkomende staalname(s) uit.

- Eenvoudige handelingen: mag via doe-het-zelf of door werknemer(s) met opleidingsattest eenvoudige handelingen  
Bij verwijdering is de kans dat er asbestvezels vrijkomen vrij laag. (hechtgebonden asbesttoepassing)  
Hou rekening met PBM's bij verwijdering.

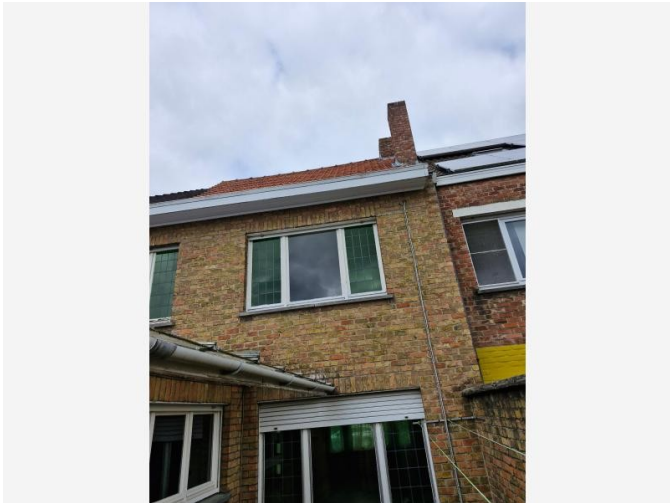
Situeringsfoto

**Reden:** Het te onderzoeken materiaal situeert zich hoger dan 3,50 m te rekenen vanaf een veilige ondergrond

**Uitleg van de asbestdeskundige:** De schoorsteen aan zich is niet asbestverdacht.

Echter kunnen de afvoerbuizen asbesthoudend zijn.

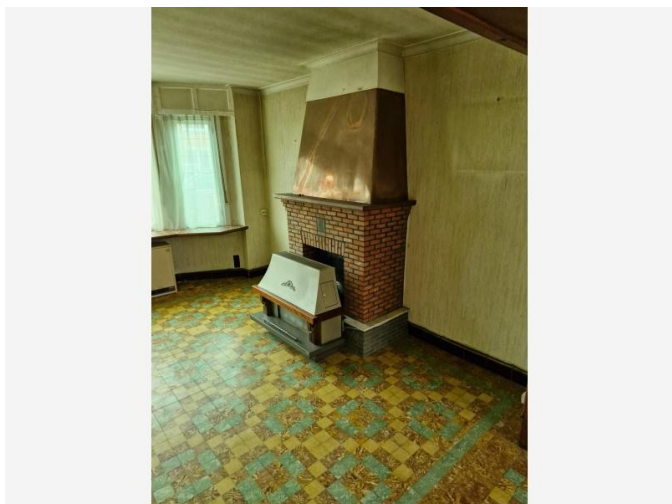
Het verwarmingselement kan asbesthoudend materialen bevatten. ( Koorden, dichtingen, ... )

Hou rekening met PBM bij verwijdering.

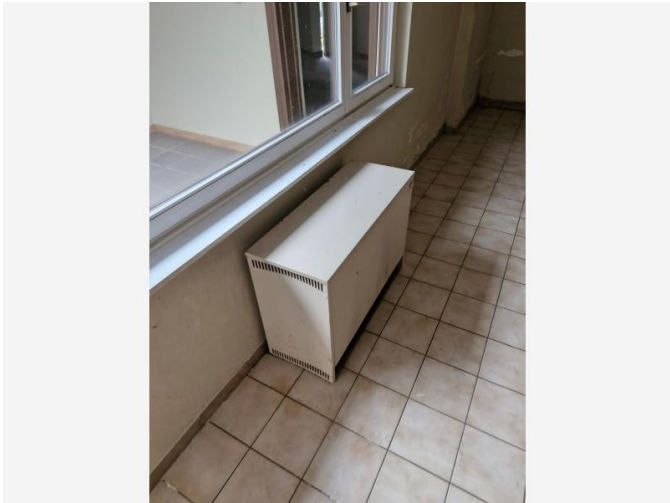
Het verwarmingselement kan asbesthoudend materialen bevatten. ( Koorden, dichtingen, ... )

Hou rekening met PBM bij verwijdering.

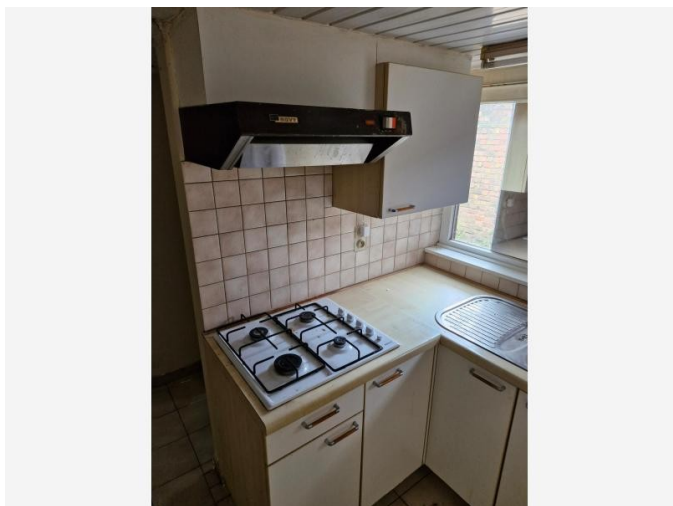
De dampkap kan asbesthoudend materialen bevatten. ( Koorden, dichtingen, ... )

Hou rekening met PBM bij verwijdering.

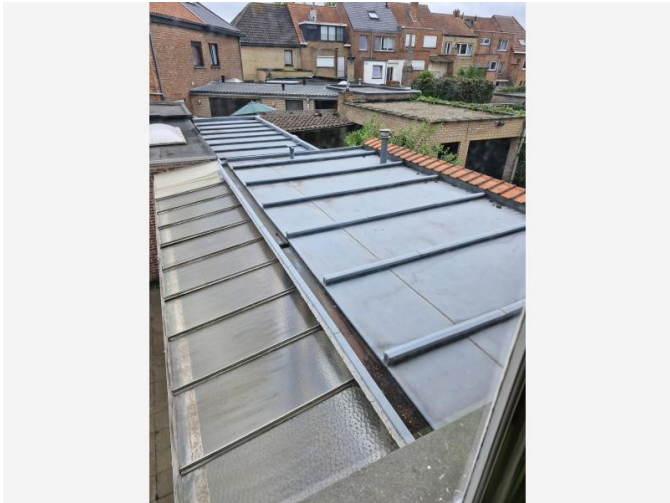
De toplaag is zink, niet asbestverdacht.

Indien er nog roofinglagen onderliggend zijn, kunnen deze asbesthoudend zijn.
