# Asbestinventarisatetest

31808M0470/00X000 - Karel de Stoutelaan nummers 127, 129, 131, 133...  
Gemeenschappelijke delen

Attestnummer : 20240315-000090.002

## Asbestveilig

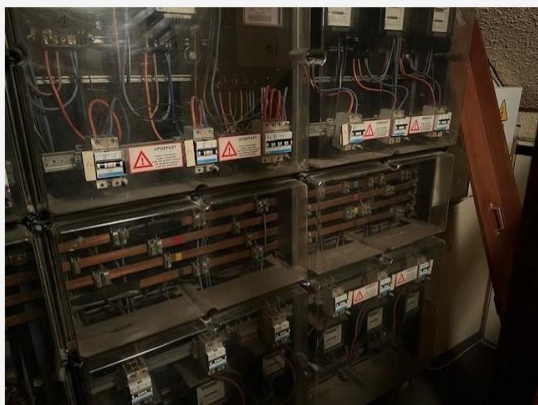
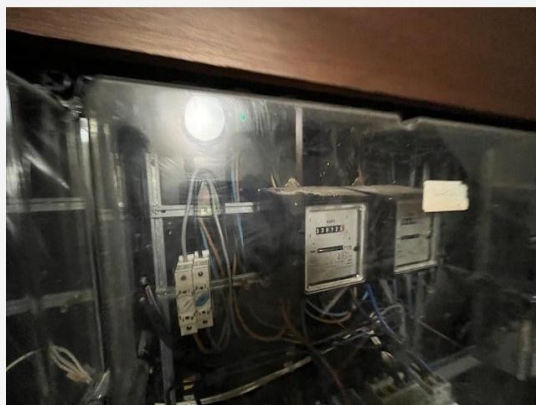
Het asbestmateriaal valt onder de mijlpaal van 2040.

| Eindbeoordeling materiaalrisico | Zeer laag materiaalrisico en/of zeer lage kans op vezelvrijgave |

| Asbestsoort (vezeltype) | Crocidoliet aanwezig |
| Toestand van het materiaal | Onbeschadigd, niet verweerd |

| Beschrijving | bakeliet |
| Asbestmateriaal | Plaat, paneel, tablet - Type Bakeliet |

- Zorg voor een veilig beheer. Vermijd het beschadigen van het asbestmateriaal. Controleer de toestand jaarlijks op wijzigingen.

- Eenvoudige handelingen: mag via doe-het-zelf of door werknemer(s) met opleidingsattest eenvoudige handelingen  
Eenvoudig te verwijderen na buiten gebruikstelling.

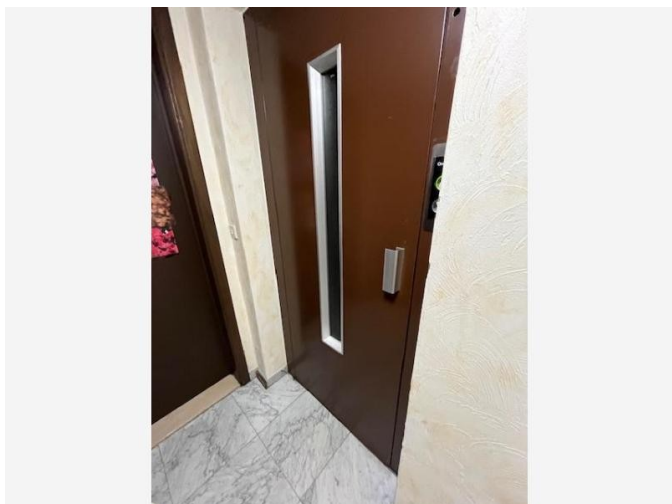
Situeringsfoto

### Permanente beperking

**Reden:** Slotvaste toegangspoort, -deur of -luik

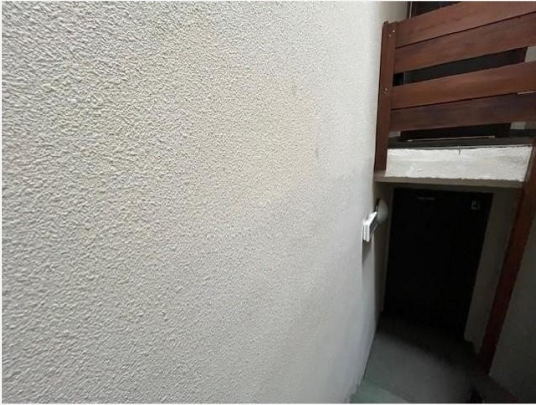
## Fiche 6: pleister wand 135

Geen asbest

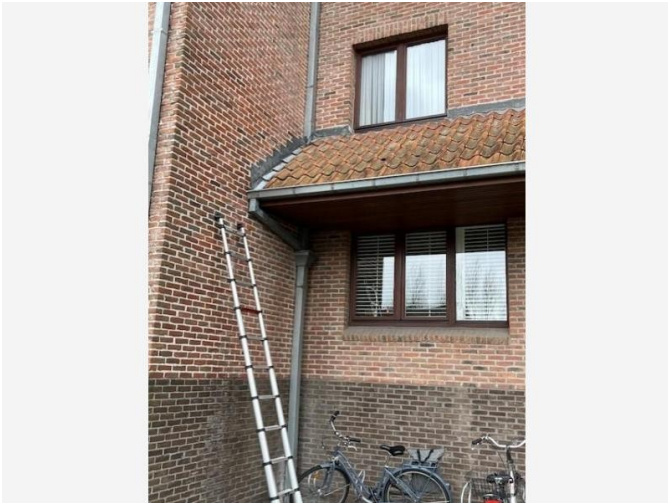
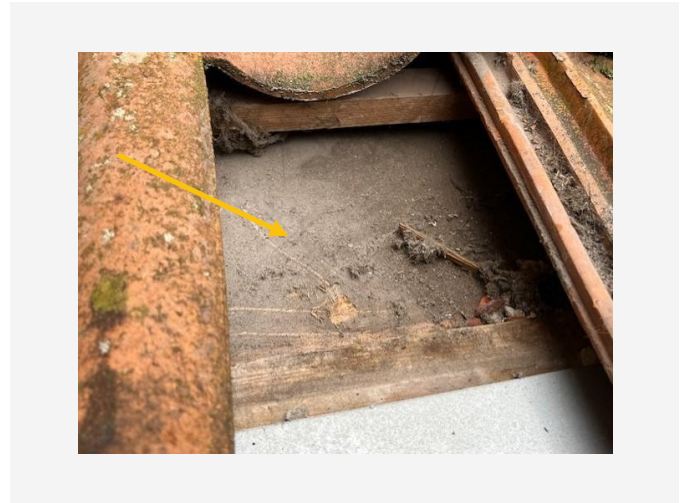
## Fiche 8: onderdak oversteek

Geen asbest

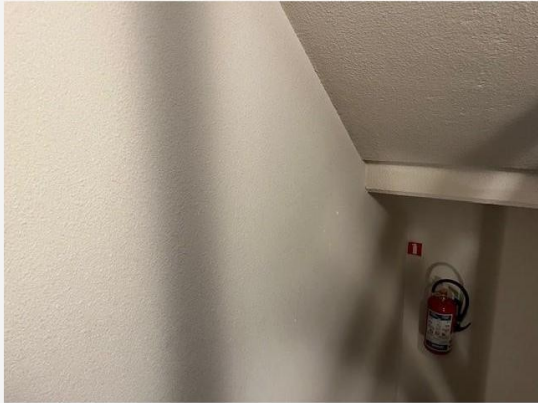
## Fiche 12: pleister wand 133

Geen asbest
