# Asbestinventarisatetest

Oscar Delghuststraat 29, 9600 Ronse

Attestnummer : **20250820-000136.000**

Uitgegeven op : **20.08.2025**

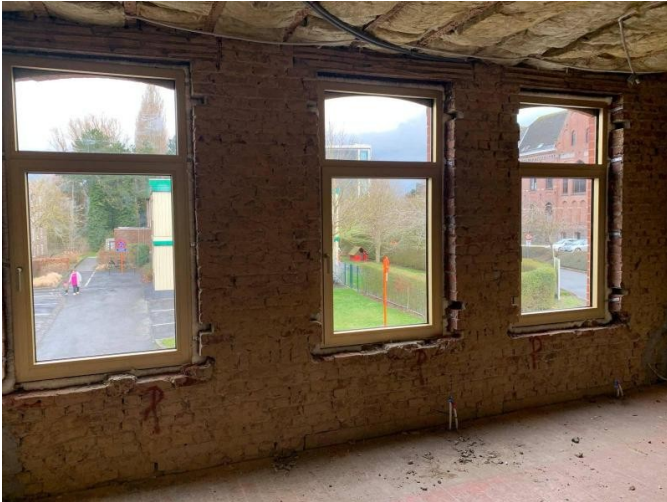
# Fiche 1: Plafonds en muren bestaande uit niet-asbestverdacht pleisterwerk

De plafonds en muren werden afgewerkt met niet-asbestverdachte pleister die in 2021, tijdens de renovatiewerken volledig vernieuwd werd.

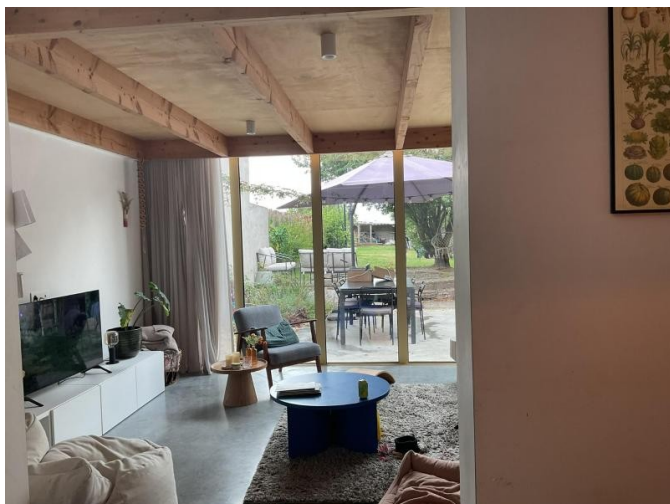
De plafonds werden afgewerkt met niet-asbestverdachte voorzetpanelen die inspectie van de bedekte structuur verhinderen.

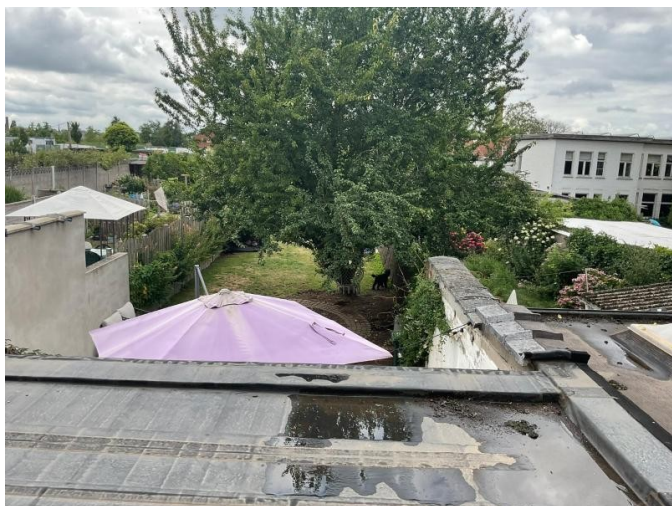
Plat dak werd tijdens de renovatiewerken in 2021 volledig vernieuwd. Bij gevolg is deze niet asbestverdacht.

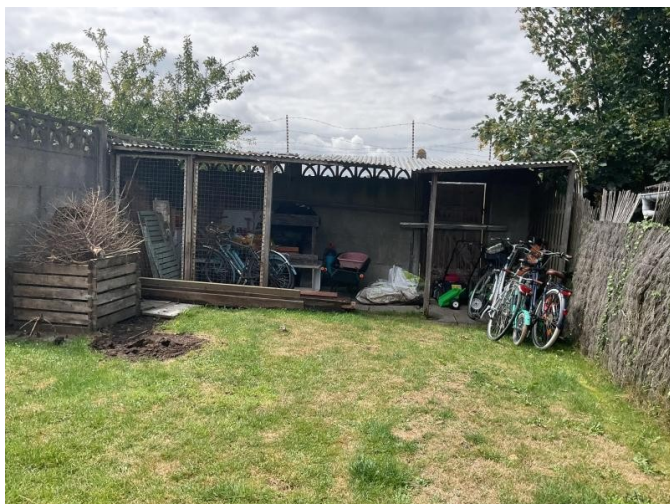
De dakbedekking is niet asbestverdacht.

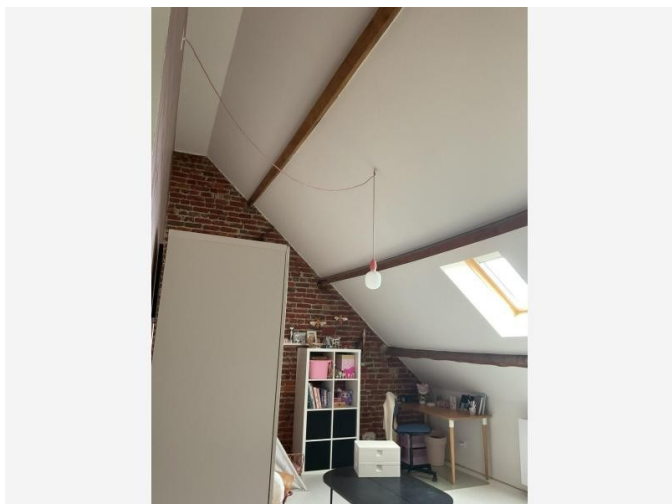
Het onderdak is moeilijk bereikbaar. De dakpannen liggen vast met stormhaken. Bij werken, onderzoek of een eventueel aanwezig onderdak asbest bevat.
