# Asbestinventarisatetest

Mankevosstraat 23, 1860 Meise

Attestnummer : 20250804-000132.000

**Niet-asbestveilig**

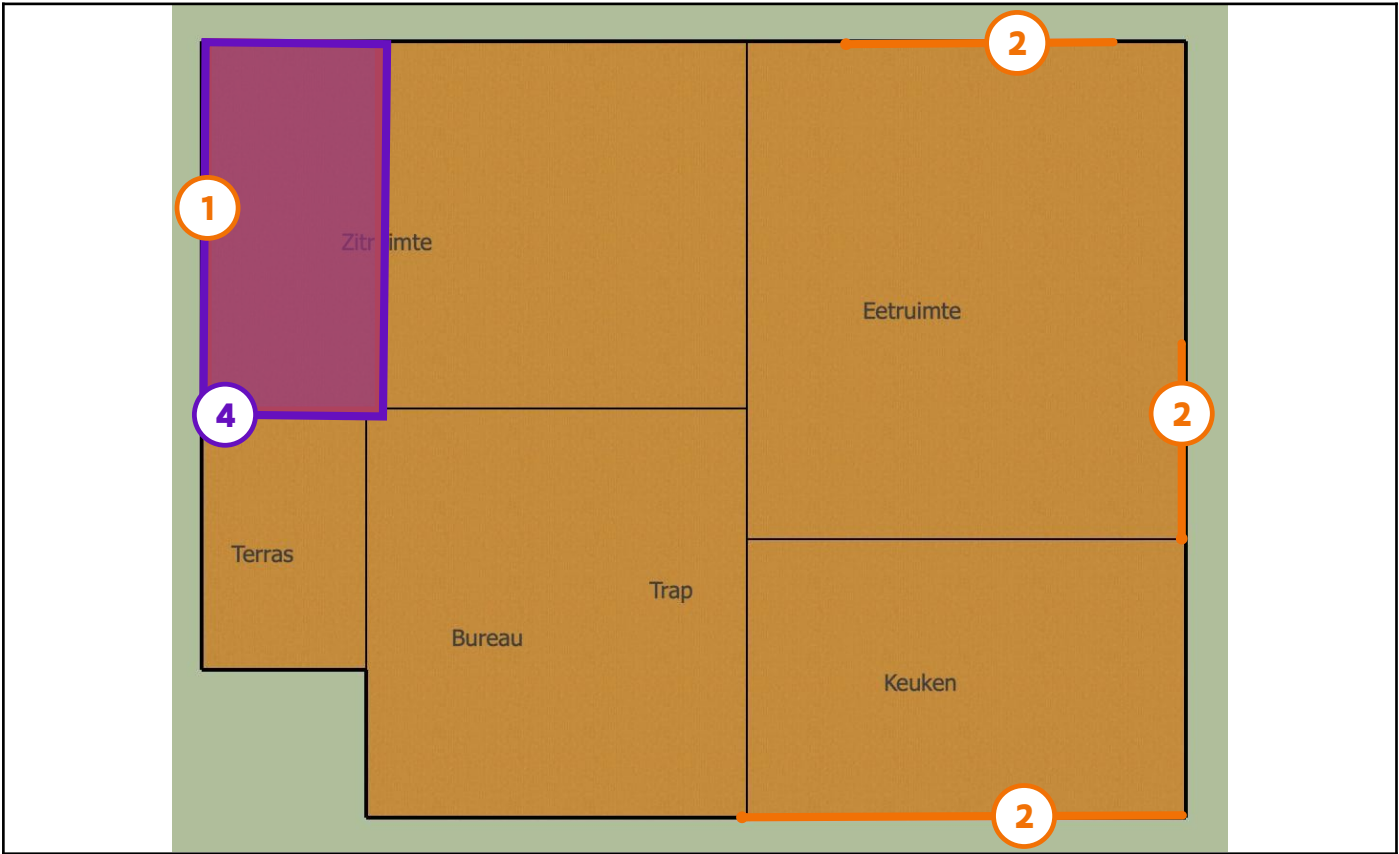
# Plan 1.2: 1ste verdieping

| Beschrijving | Type | Actie |
|---|---|---|
| 1. Leien dak | Asbestmateriaal | Verwijderen |
| 2. Leien gevel | Asbestmateriaal | Verwijderen |

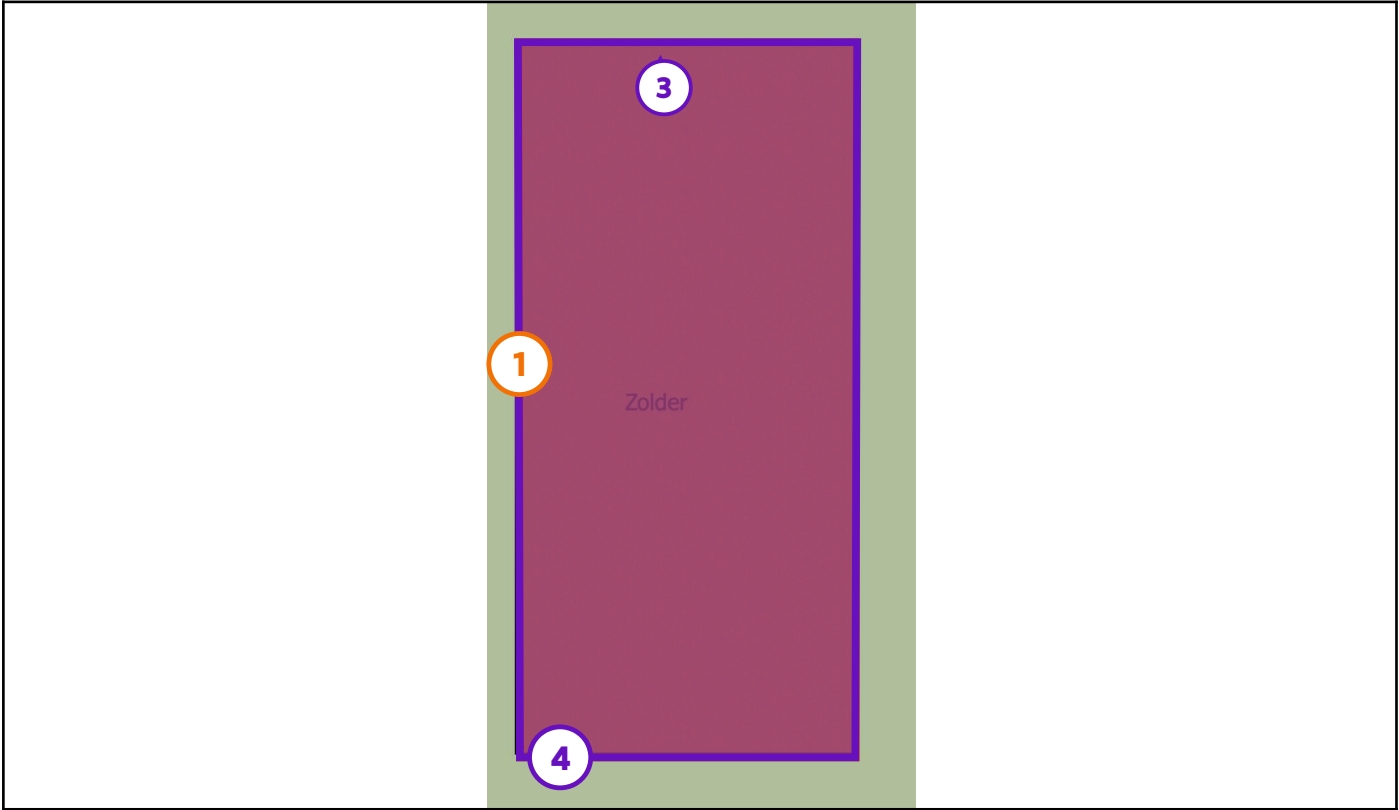
# Plan 1.4: Zolder

| Beschrijving | Type | Actie |
|---|---|---|
| 1. Leien dak | Asbestmateriaal | Verwijderen |
| 3. Schouw | Beperking | - |

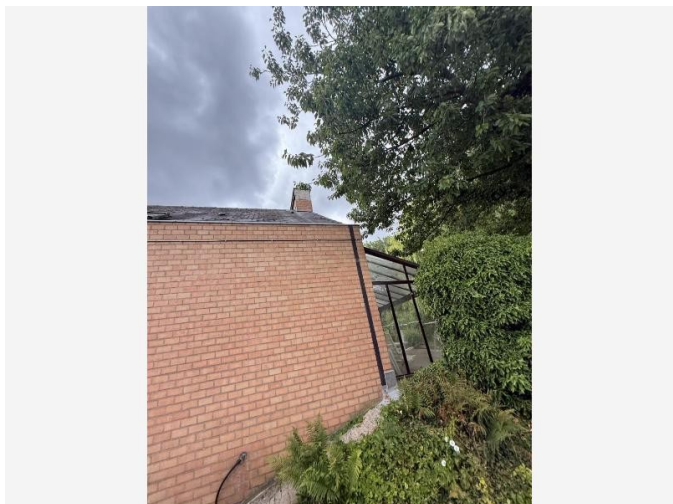
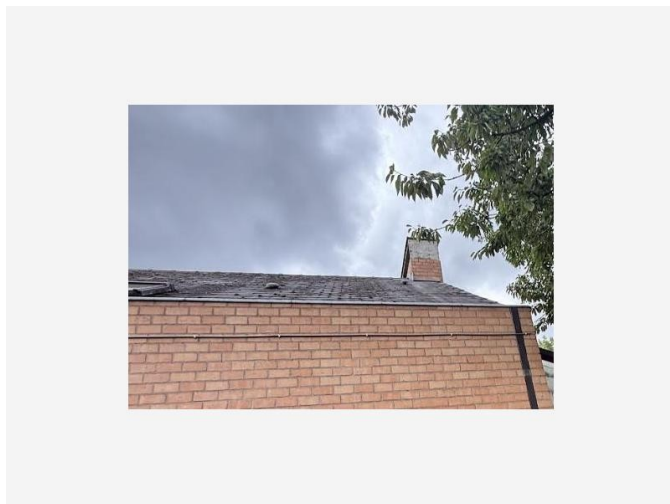
Het asbestmateriaal valt onder de mijlpaal van 2034.

| Eindbeoordeling materiaalrisico | Verhoogd materiaalrisico en/of verhoogde kans op vezelvrijgave |

| Asbestsoort (vezeltype) | Crocidoliet aanwezig |
| Toestand van het materiaal | Matig beschadigd, matig verweerd |

| Beschrijving | Leien dak |

- Verwijder dit asbestmateriaal zo snel mogelijk. Volg de toestand goed op.

- Eenvoudige handelingen: mag via doe-het-zelf of door werknemer(s) met opleidingsattest eenvoudige handelingen  
Kan dmv eenvoudige handelingen zelf verwijderd worden.

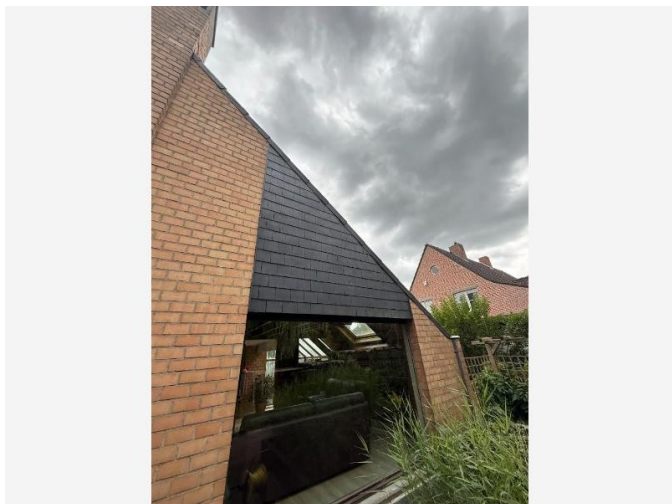
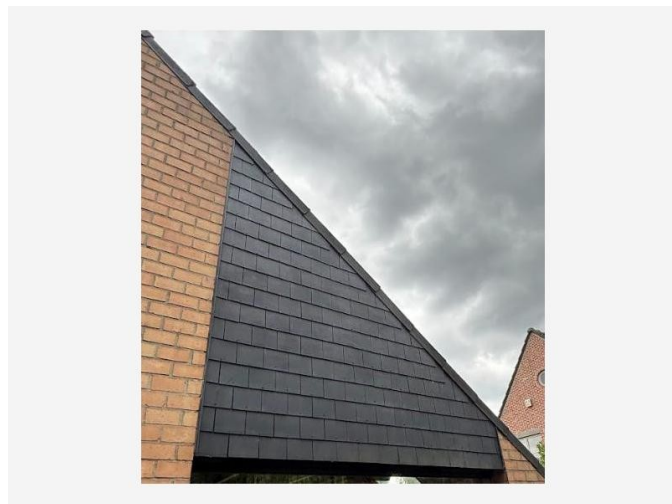
Het asbestmateriaal valt onder de mijlpaal van 2034.

| Eindbeoordeling materiaalrisico | Verhoogd materiaalrisico en/of verhoogde kans op vezelvrijgave |

| Asbestsoort (vezeltype) | Crocidoliet aanwezig |
| Toestand van het materiaal | Matig beschadigd, matig verweerd |

| Beschrijving | Leien gevel |

- Verwijder dit asbestmateriaal zo snel mogelijk. Volg de toestand goed op.

- Eenvoudige handelingen: mag via doe-het-zelf of door werknemer(s) met opleidingsattest eenvoudige handelingen  
Kan dmv eenvoudige handelingen zelf verwijderd worden.

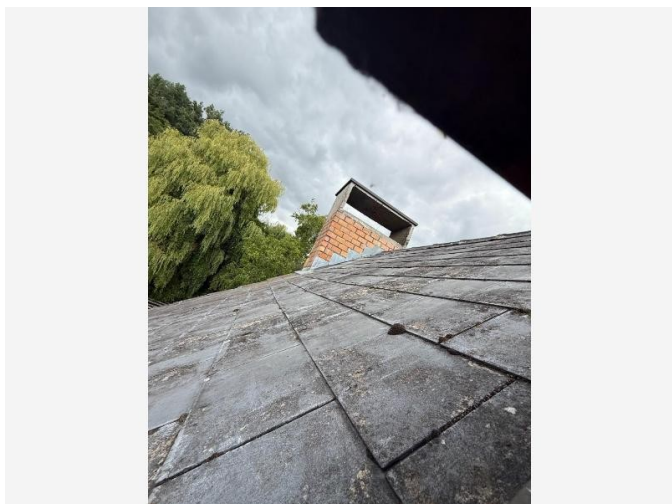
*Situeringsfoto*

**Reden:** Het te onderzoeken materiaal situeert zich hoger dan 3,50 m te rekenen vanaf een veilige ondergrond

**Uitleg van de asbestdeskundige:** Schouw kon niet geïnspecteerd worden wegens hoogte >3,5 meter.

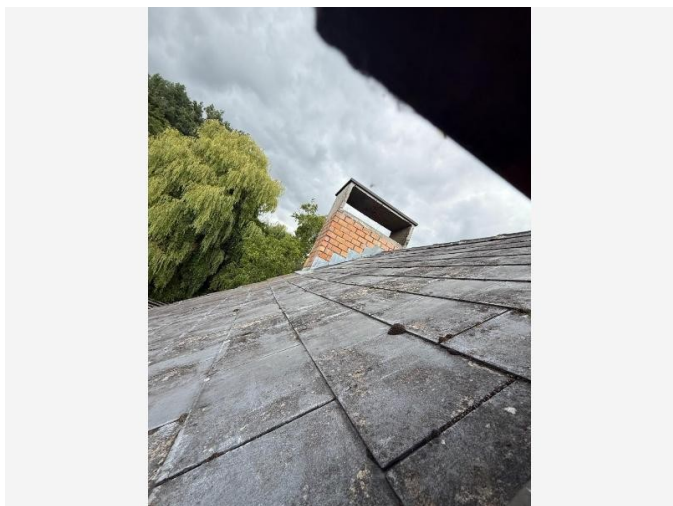
Vrije foto

Niet de mogelijkheid om het onderdak te inspecteren zonder een destructief onderzoek uit te voeren omdat de bovenste verdieping langs binnen volledig afgewerkt is afgewerkt met hout. Langs buiten zijn de dakleien vastgenageld.

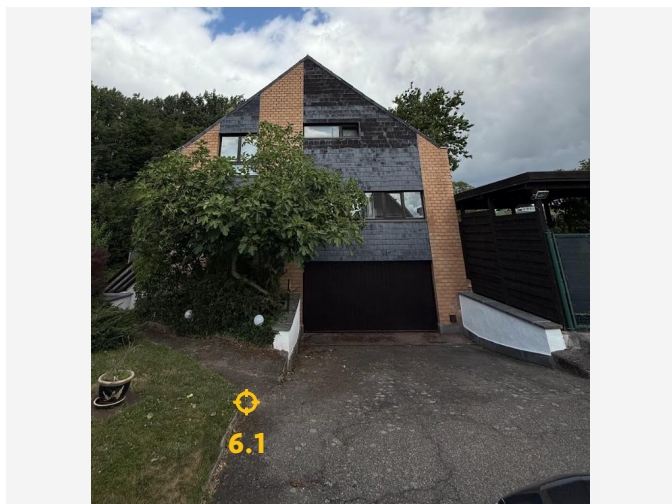
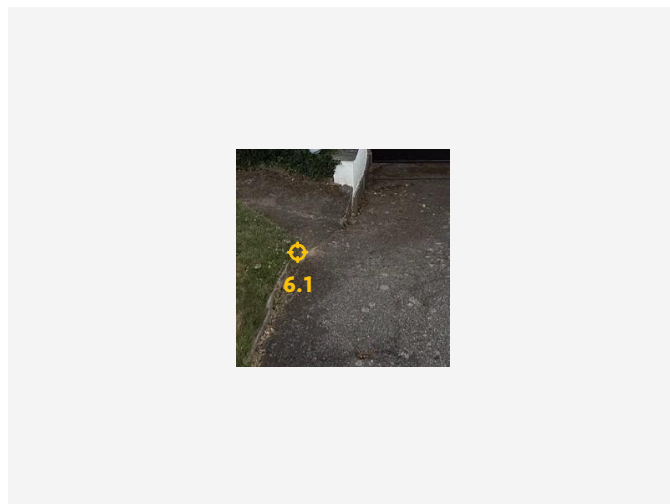
## Fiche 6: Asfalt

Geen asbest

| # | Type | Referentie | Resultaat |
|---|---|---|---|
| 6.1 | Puntmonster | Mank 23 asfalt punt | Geen asbest |
