# Asbestinventarisatetest

Kriekenveld 12, 2860 Sint-Katelijne-Waver

Attestnummer : **20250820-000113.000**

Uitgegeven op : **20.08.2025**

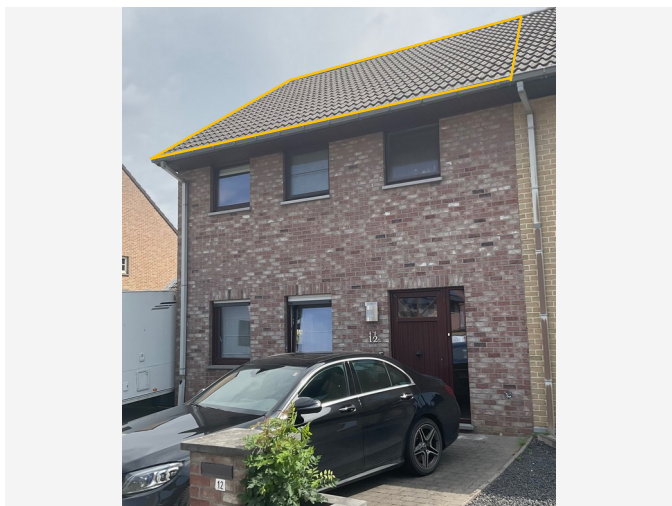
Situeringsfoto

### Tijdelijke beperking

**Reden:** Het te onderzoeken materiaal situeert zich hoger dan 3,50 m te rekenen vanaf een veilige ondergrond

**Uitleg van de asbestdeskundige:** Het onderdak kan niet langs de binnenzijde geïnspecteerd worden, langs de buitenzijde bevindt zich dit hoger dan 3,5 meter.

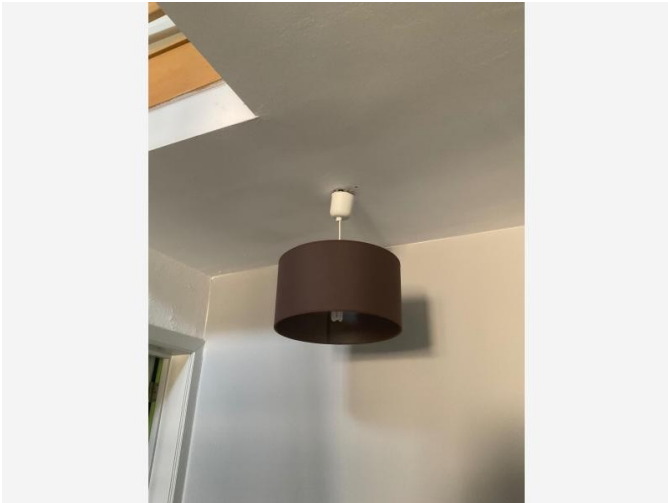
Overzichtsfoto

Geen asbest

| # | Type | Referentie | Resultaat |
|---|---|---|---|
| 2.1 | Mengmonster | 02 | Geen asbest |

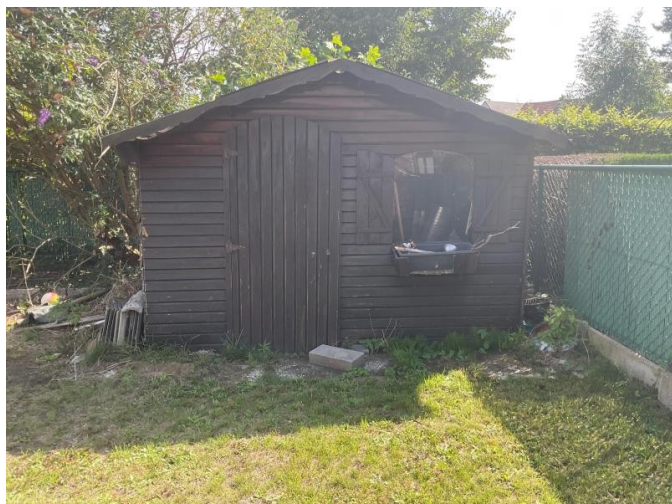
Overzichtsfoto

Geen asbest

| # | Type | Referentie | Resultaat |
|---|---|---|---|
| 3.1 | Puntmonster | 03 | Geen asbest |

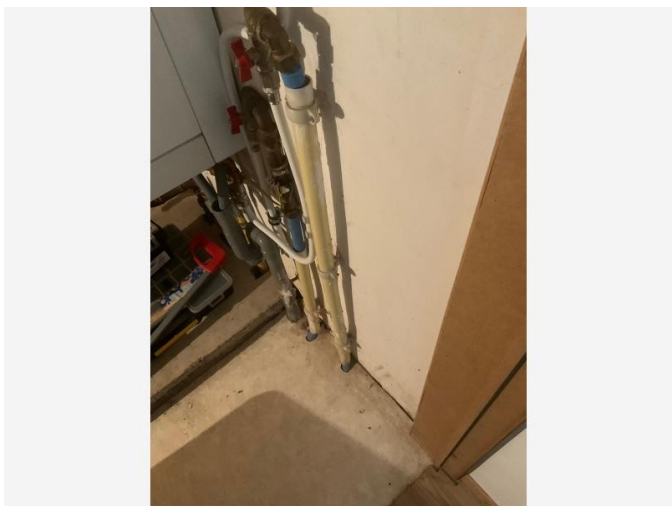
Overzichtsfoto

Geen asbest

| # | Type | Referentie | Resultaat |
|---|---|---|---|
| 4.1 | Mengmonster | 01 | Geen asbest |
