# Asbestinventarisatetest

Gravin de Merodestraat 89, 2260 Westerlo

Attestnummer : 20250612-000317.000

**Niet-asbestveilig**

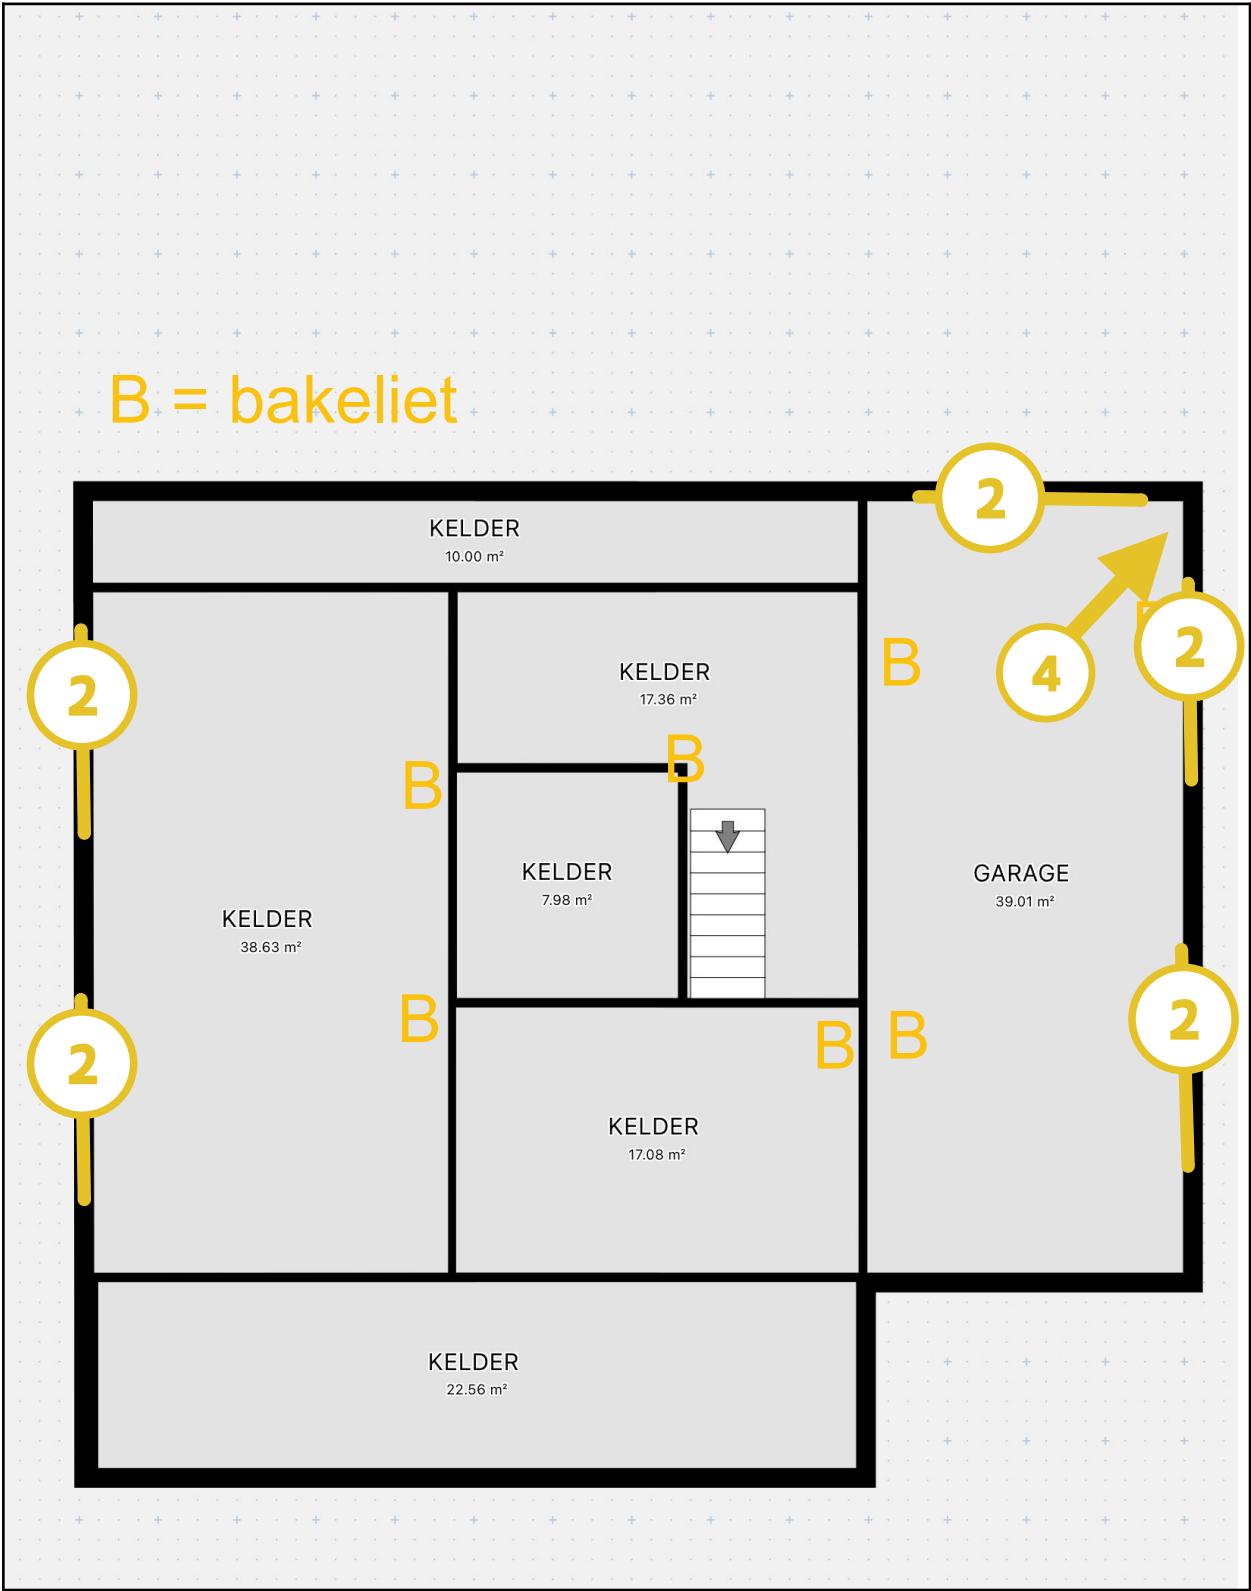
# Plan 1.3: kelder

| 2. Venstertablet binnen (massal) | Asbestmateriaal | Zorgvuldig beheren |
| 4. Bakeliet tellerkast | Asbestmateriaal | Zorgvuldig beheren |
| 5. Bakeliet toep. (schakelaars-stopcontact.-<br>verdeeldozen-radiatorknoppen) | Asbestmateriaal | Zorgvuldig beheren |

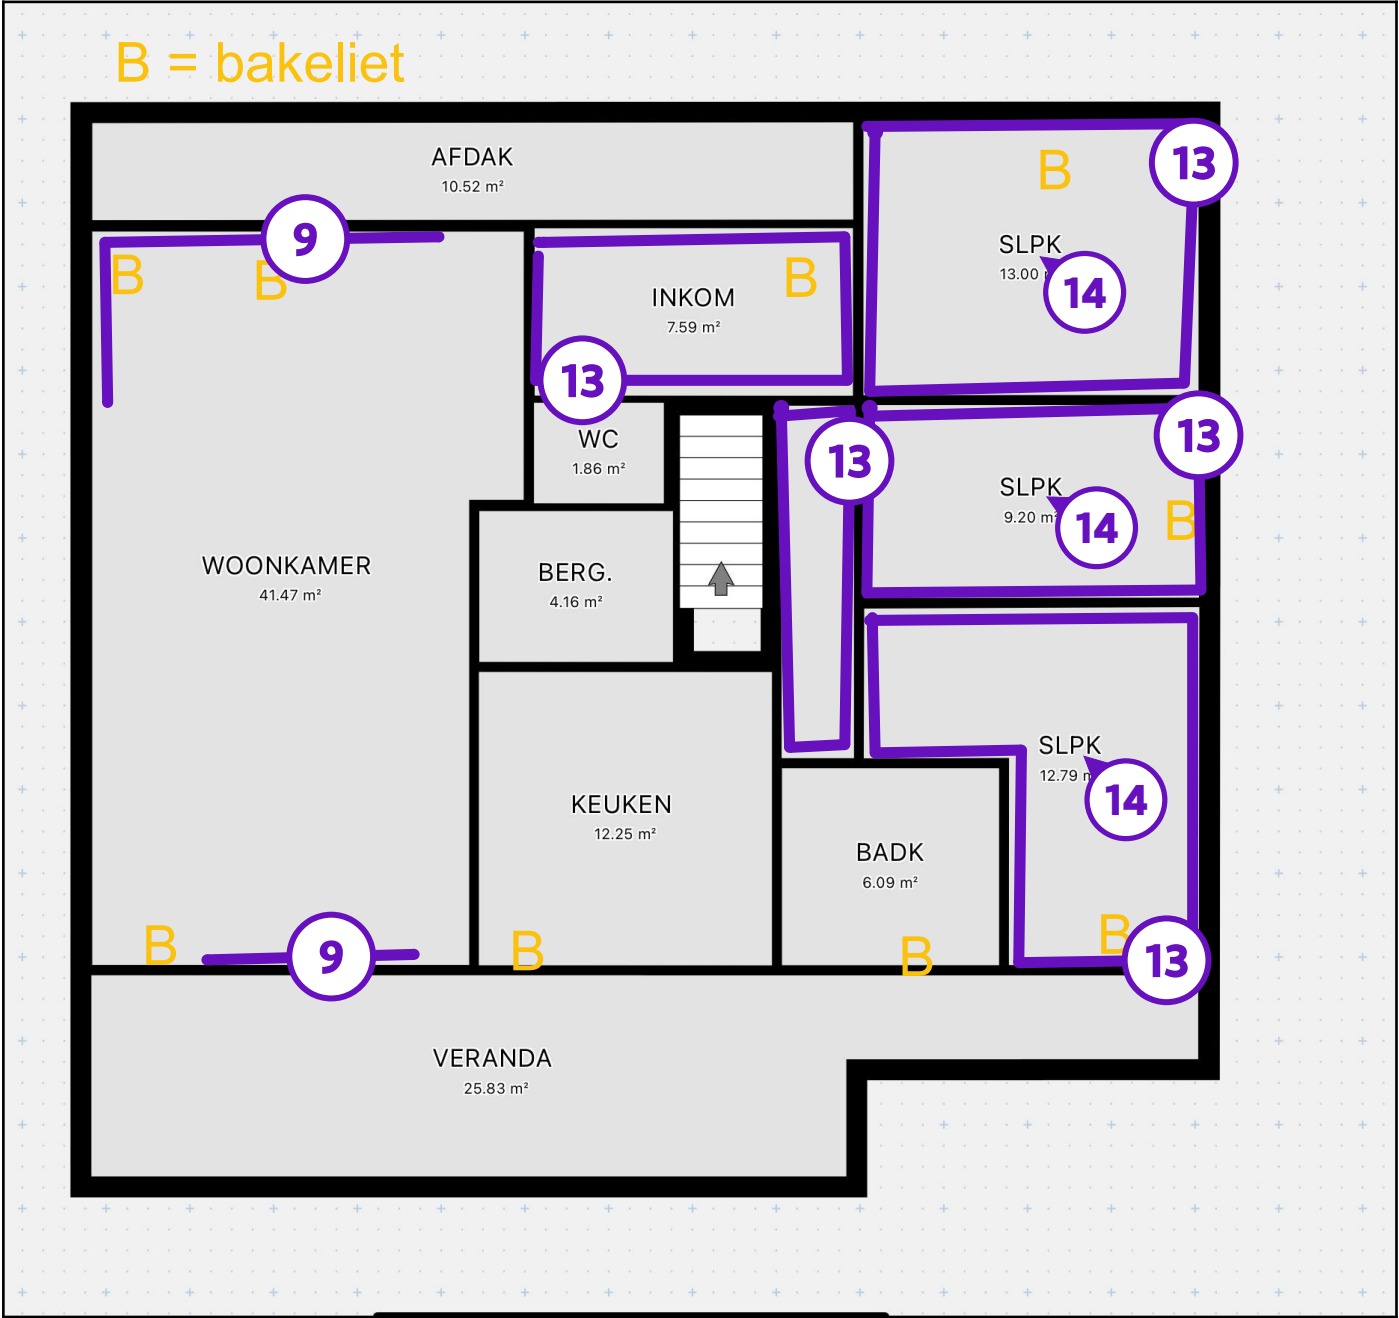
# Plan 1.5: gelijkvloers

| Beschrijving | Type | Actie |
|---|---|---|
| 5. Bakeliet toep. (schakelaars-stopcontact-verdeeldozen-radiatorknoppen) | Asbestmateriaal | Zorgvuldig beheren |

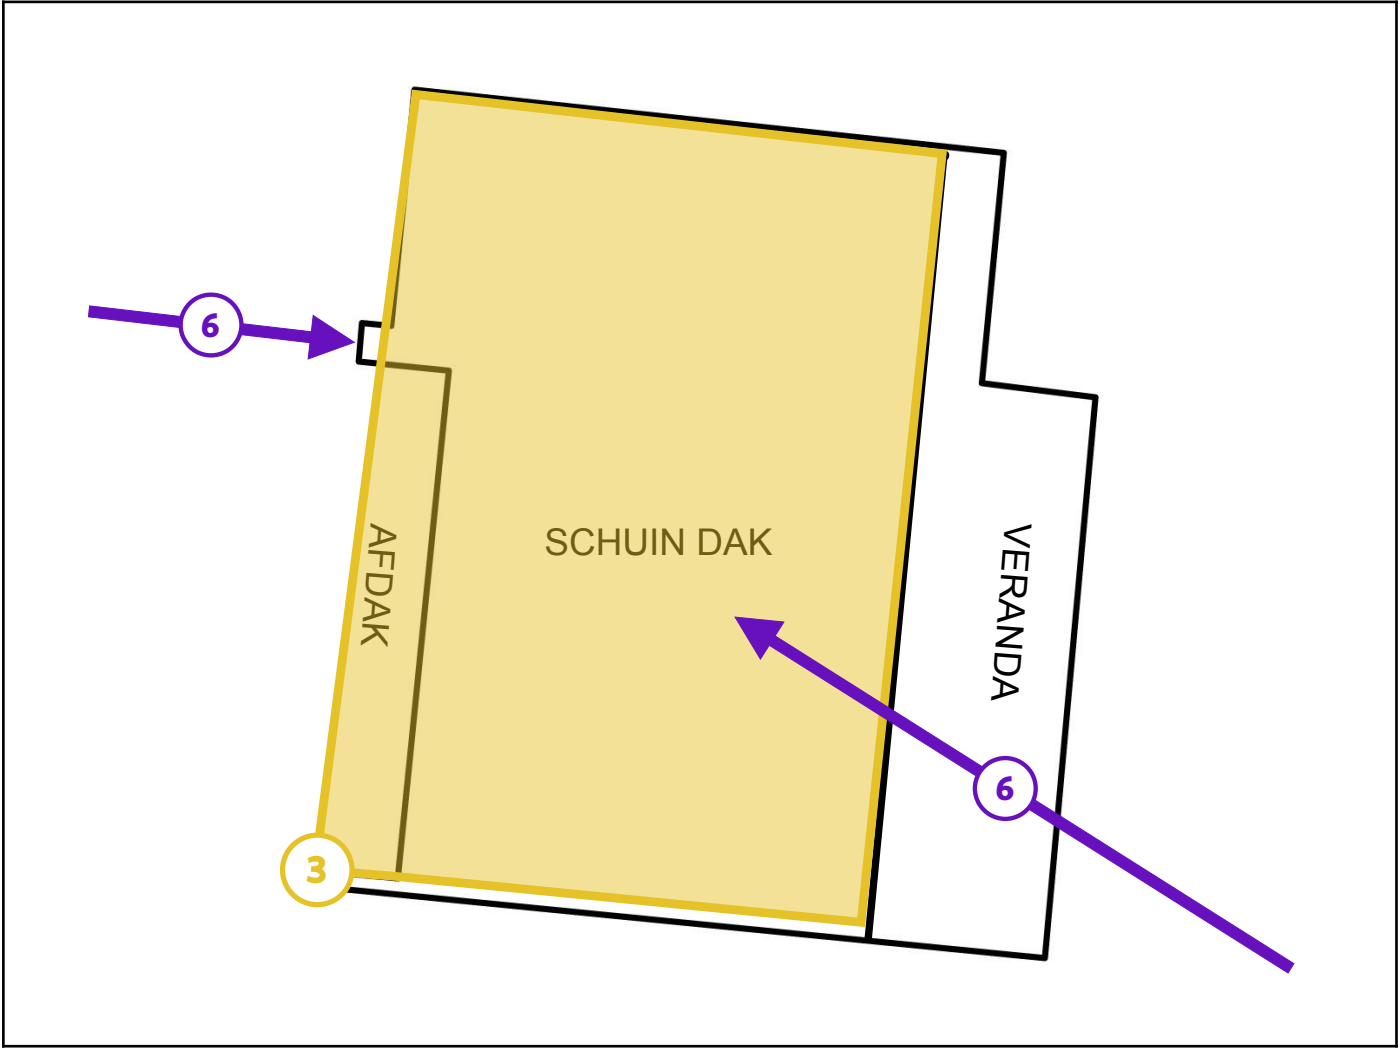
# Plan 1.6: dak plan

| Beschrijving | Type | Actie |
|---|---|---|
| 3. Dakleien (overdak geplaatst) | Asbestmateriaal | Zorgvuldig beheren |
| 6. Schouwen op het dak | Beperking | - |

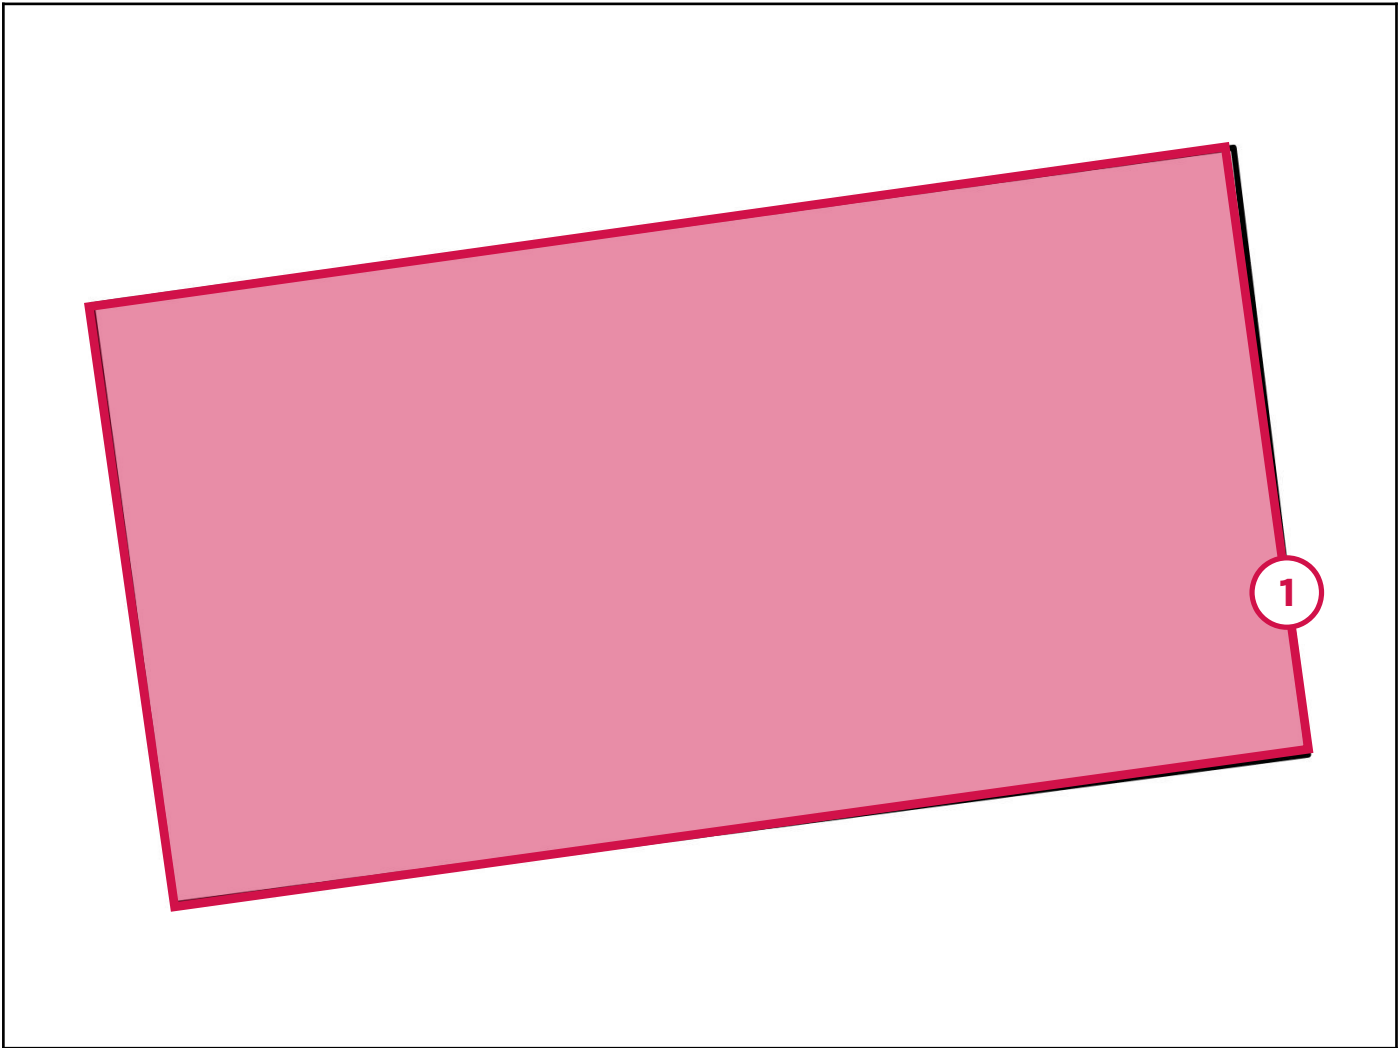
### Plan 3.1: garage plan

| Beschrijving | Type | Actie |
|---|---|---|
| 1. Golfplaten | Asbestmateriaal | Dringend verwijderen |

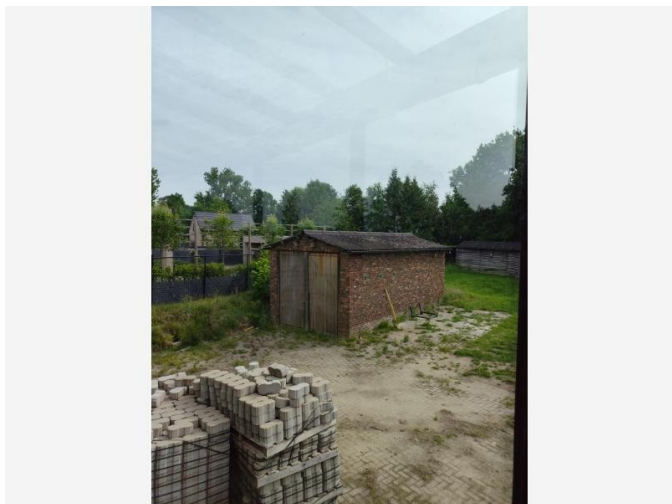
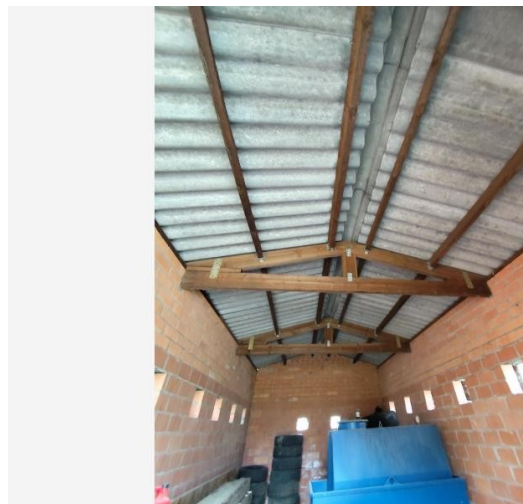
Het asbestmateriaal valt onder de mijlpaal van 2034.

**Dringend verwijderen**

| Eindbeoordeling materiaalrisico | Hoog materiaalrisico en/of hoge kans op vezelvrijgave |

| Asbestsoort (vezeltype) | Crocidoliet aanwezig |
| Toestand van het materiaal | Matig beschadigd, matig verweerd |

| Beschrijving | Golfplaten |
| Hoeveelheid (oppervlakte - aantal) | • 37,00 m <sup>2</sup> - 1 stuk |

- Verwijder dit asbestmateriaal zo snel mogelijk. Volg de toestand goed op.
- Hemelwater dat afspoelt van asbestcement daken of gevels kan asbestdeeltjes bevatten. Gebruik het enkel voor gesloten circuits (bv. spoelen toiletten). Reinig na het vervangen van het dak of de gevel de dakgoten en regenwaterput of -ton om asbesthoudend sediment of slib te verwijderen
- Voer bijkomende staalname(s) uit.

- Eenvoudige handelingen: mag via doe-het-zelf of door werknemer(s) met opleidingsattest eenvoudige handelingen  
EH via doe-het zelf Standaard dragen van de nodige wegwerp beschermingsmiddelen FFP 3 masker , handschoenen en tyvec CAT III type 5-6 , afwasbaar schoeisel Indien mogelijk de ondervloer afdekken , golfplaten voorzichtig verwijderen, extra fixeren, niet breken , niet gooien, onmiddellijk dubbel verpakken , luchtdicht afsluiten of voorzichtig in container met asbest bag plaatsen. Voldoende benevelen/bevochtigen tijdens de duur van de werken. Indien golfplaten in slechte staat zijn en kans bestaat op breken : Eenvoudige handeling opgeleid personeel , alle werknemer(s) moeten wel beschikken over een opleidingsattest eenvoudige handelingen 8u Voor hechtgebonden toepassingen: Bij verwijdering door doe-het-zelf moet men

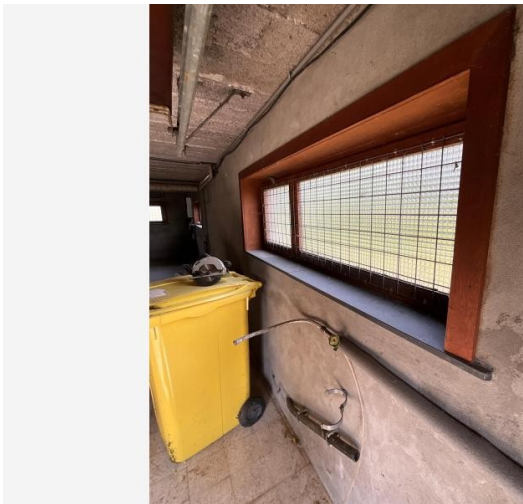
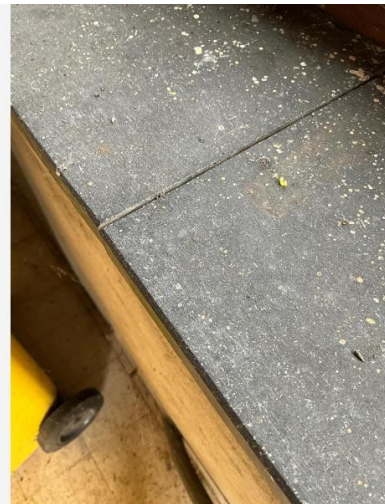
Het asbestmateriaal valt onder de mijlpaal van 2040.

Zorgvuldig beheren

| Eindbeoordeling materiaalrisico | Zeer laag materiaalrisico en/of zeer lage kans op vezelvrijgave |

| Asbestsoort (vezeltype) | Alleen chrysotiel |
| Toestand van het materiaal | Onbeschadigd, niet verweerd |

| Beschrijving | Venstertablet binnen (massal) |

- Zorg voor een veilig beheer. Vermijd het beschadigen van het asbestmateriaal. Controleer de toestand jaarlijks op wijzigingen.
- Voer bijkomende staalname(s) uit.

- Eenvoudige handelingen: mag via doe-het-zelf of door werknemer(s) met opleidingsattest eenvoudige handelingen  
EH via doe-het zelf : De dorpels of tabletten kunnen voorzichtig losgebeiteld worden, zonder de toepassing zelf te breken , extra bevochtigen om stof te voorkomen Standaard dragen van de nodige wegwerp beschermingsmiddelen FFP 3 masker , handschoenen en tyvec CAT III type 5-6 , afwasbaar schoeisel Verpakken in dubbel plastic folie , sluit luchtdicht af en afvoeren naar het containerpark als hechtgebonden asbestafval. Voor hechtgebonden toepassingen: Bij verwijdering door doe-het-zelf moet men dit afval dubbel en luchtdicht verpakt aandienen bij het gemeentelijk recyclagepark. Men raadpleegt best op voorhand de voorwaarden van het recyclagepark. Zie ook link Zie <https://ovam.vlaanderen.be/wie-mag-wat-verwijderen> <https://ovam.vlaanderen.be/voorzorgsmaatregelen-bij-asbestverwijdering> <https://ovam.vlaanderen.be/asbestafval-afvoeren> Zie ook wetgevend kader (website van de OVAM en CODEX boek VI titel 3). <http://werk.belgie.be/sites/default/files/content/documents/Welzijn%20op%20het>

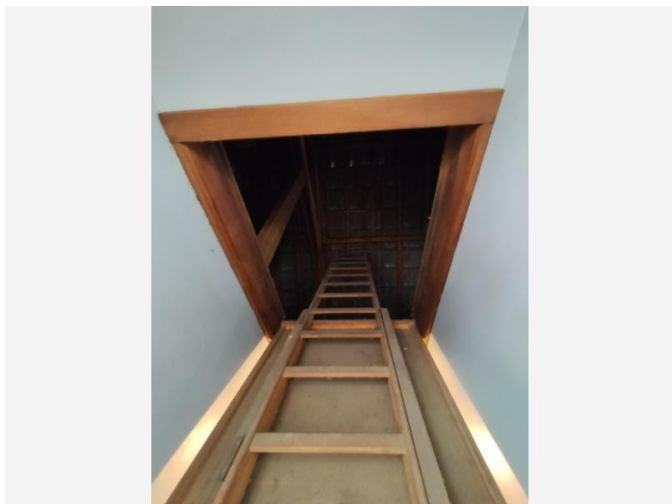
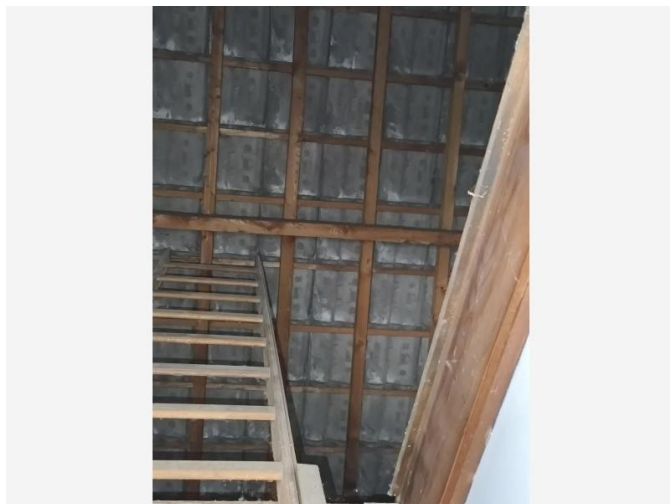
Het asbestmateriaal valt onder de mijlpaal van 2040.

Zorgvuldig beheren

| Eindbeoordeling materiaalrisico | Laag materiaalrisico en/of verlaagde kans op vezelvrijgave |

| Asbestsoort (vezeltype) | Crocidoliet aanwezig |
| Toestand van het materiaal | Onbeschadigd, niet verweerd |

| Beschrijving | Dakleien (overdak geplaatst) |

- Verwijder dit asbestmateriaal zo snel mogelijk. Volg de toestand goed op.
- Hemelwater dat afspoelt van asbestcement daken of gevels kan asbestdeeltjes bevatten. Gebruik het enkel voor gesloten circuits (bv. spoelen toiletten). Reinig na het vervangen van het dak of de gevel de dakgoten en regenwaterput of -ton om asbesthoudend sediment of slib te verwijderen
- Voer bijkomende staalname(s) uit.

- Eenvoudige handelingen: mag via doe-het-zelf of door werknemer(s) met opleidingsattest eenvoudige handelingen  
EH via doe-het zelf.

Standaard dragen van de nodige wegwerp beschermingsmiddelen FFP 3 masker , handschoenen en tyvec CAT III type 5-6 , afwasbaar schoeisel Indien mogelijk de ondervloer afdekken , leien voorzichtig verwijderen, extra fixeren, niet breken , niet gooien, onmiddellijk verpakken of voorzichtig in container met asbest bag plaatsen. Voldoende benevelen/bevochtigen tijdens de duur van de werken. Gebruik geen stortkokers. Voor hechtgebonden toepassingen: Bij verwijdering door doe-het-zelf moet men dit afval dubbel en luchtdicht verpakt aandienen bij het gemeentelijk recyclagepark. Men raadpleegt best op voorhand de voorwaarden

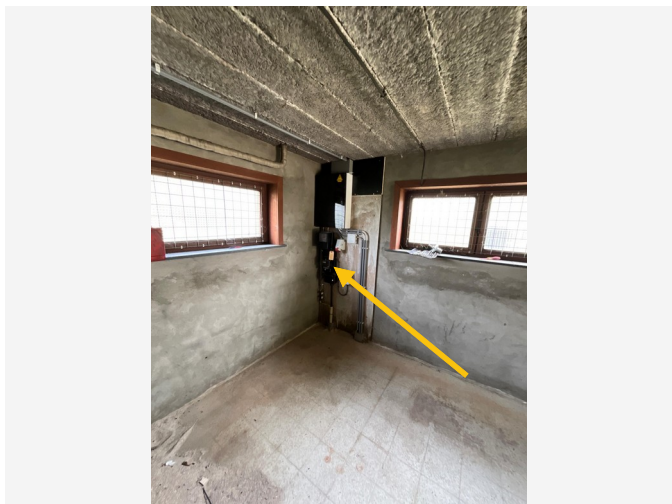
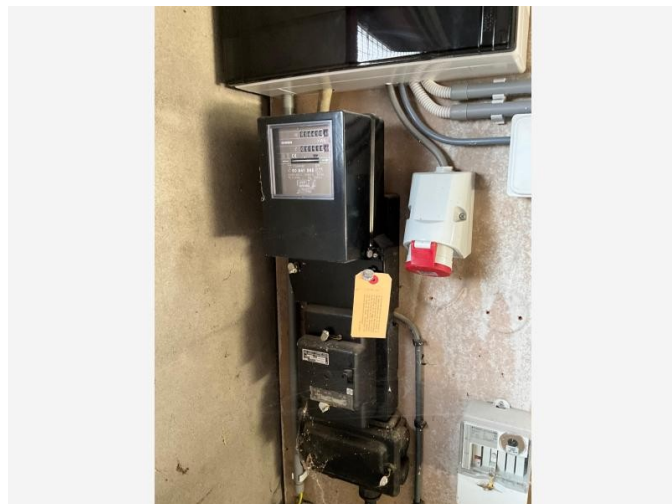
Het asbestmateriaal valt onder de mijlpaal van 2040.

Zorgvuldig beheren

- Zorg voor een veilig beheer. Vermijd het beschadigen van het asbestmateriaal. Controleer de toestand jaarlijks op wijzigingen.

- Eenvoudige handelingen: mag via doe-het-zelf of door werknemer(s) met opleidingsattest eenvoudige handelingen  
Tellerkast:

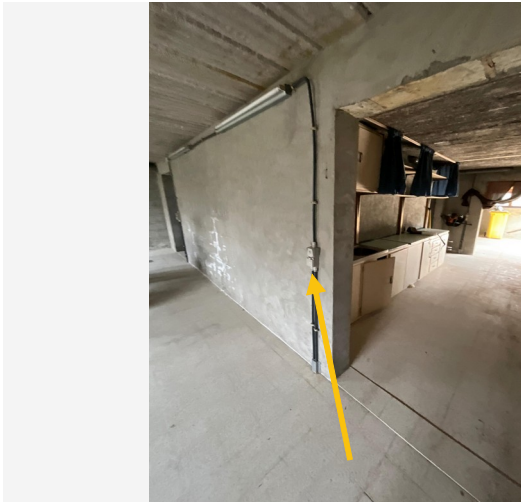
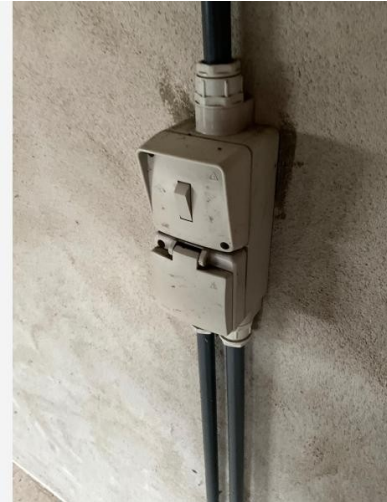
## Fiche 5: Bakeliet toep. (schakelaars-stopcontact.-verdeel dozen-radiator knoppen)

| Opmerking | <p>aantal stuks 24</p> <p>Het is moeilijk te bepalen of de bakeliettoepassingen in de woning ook effectief asbesthoudend zijn (het kan ook gaan om de asbestvrije variant).</p> <p>Er werd geen monster genomen o.w.v. beschadiging aan een elektrisch gerelateerde toepassing, extra controle bij verwijdering van het verdacht materiaal.</p> |

- Eenvoudige handelingen: mag via doe-het-zelf of door werknemer(s) met opleidingsattest eenvoudige handelingen  
Schakelaars, stopcontacten en andere gelijkaardige toepassingen kunnen eenvoudig losgeschroefd worden --> EH doe-het-zelf. Afgesloten of verzegelde kast --> EH opgeleid techniek personeel 8u basisopleiding asbest. Voor elektrische infrastructuur en uitrusting dient u vooraleer men deze toepassing gaat bevochtigen de elektriciteit af te sluiten (zoniet elektrocutie-/brandgevaar). standaard dragen van de nodige wegwerp beschermingsmiddelen FFP 3 masker , handschoenen en tyvec CAT III type 5-6 , afspoelbaar schoeisel Losschroeven en dubbel verpakken in plastic , sluit luchtdicht af en breng dit als hechtgebonden afval naar een plaatselijk containerpark. Voor hechtgebonden toepassingen: Bij verwijdering door doe-het-zelf moet men dit afval dubbel en luchtdicht verpakt aandienen bij het gemeentelijk recyclagepark. Men raadpleegt best op voorhand de voorwaarden van het recyclagepark.
