# Asbestinventarisatetest

Leliestraat 48, 1702 Dilbeek

Attestnummer : 20250826-000263.000

Uitgegeven op : 26.08.2025

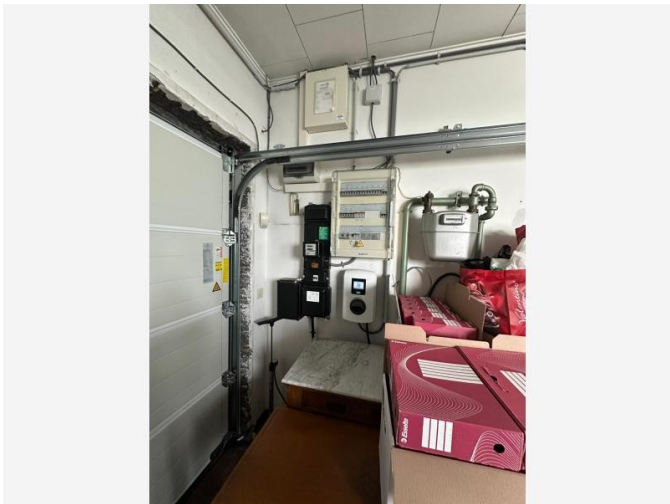
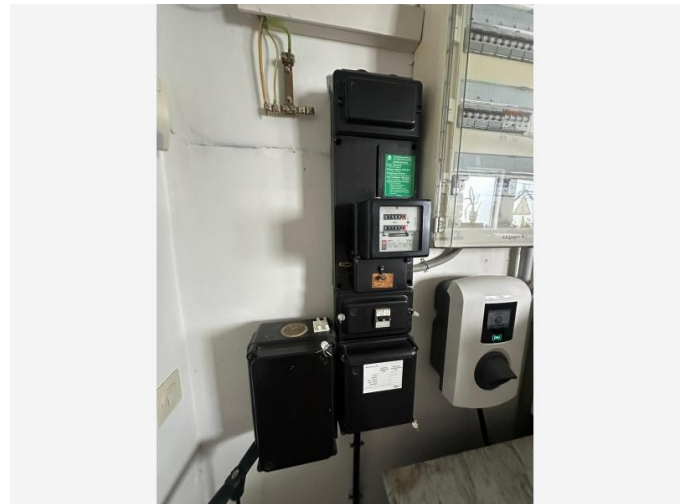
Het asbestmateriaal valt onder de mijlpaal van 2040.

| Eindbeoordeling materiaalisico | Laag materiaalisico en/of verlaagde kans op vezelvrijgave |

| Gebondenheid | Categorie 1: hechtgebonden in oorsprong |
| Asbestsoort (vezeltype) | Amfibool aanwezig, uitgezonderd crocidoliet |
| Asbestconcentratie | Laag (< 50%) |
| Toestand van het materiaal | Onbeschadigd, niet verweerd |

| Beschrijving | Elektrische installatie |
| Asbestmateriaal | Plaat, paneel, tablet - Type Bakeliet |
| Opmerking | Het betreft de elektrische installatie in de garage. De hoeveelheid is geschat. Staalname niet mogelijk binnen het kader van een niet-destructieve inventaris. |

Zorgvuldig beheren

- Zorg voor een veilig beheer. Vermijd het beschadigen van het asbestmateriaal. Controleer de toestand jaarlijks op wijzigingen.
- Voer bijkomende staalname(s) uit.

- Eenvoudige handelingen: enkel door erkend asbestverwijderaar  
Verwijderingsvoorschriften volgens Codex over het welzijn op het werk Art. VI.3-54.

De elektriciteitsmeter is eigendom van de nutsmaatschappij en mag alleen door hun verwijderd worden.

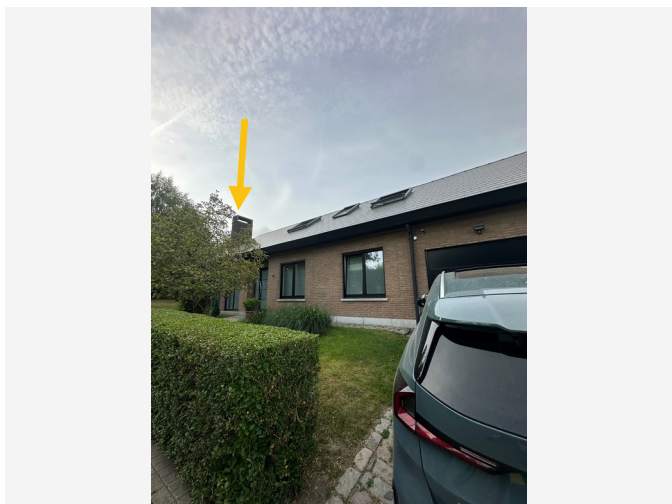
Situeringsfoto

**Reden:** Het te onderzoeken materiaal situeert zich hoger dan 3,50 m te rekenen vanaf een veilige ondergrond

**Uitleg van de asbestdeskundige:** Het is niet mogelijk om de binnenzijde van de gemetselde schouw te onderzoeken, daar de opening zich hoger dan 3,50 meter vanaf een veilige ondergrond situeert.

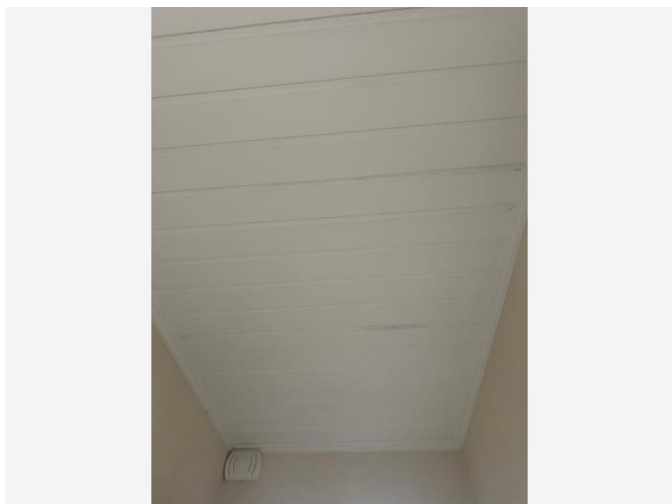
De zichtbare plafonds zijn niet bepleisterd.

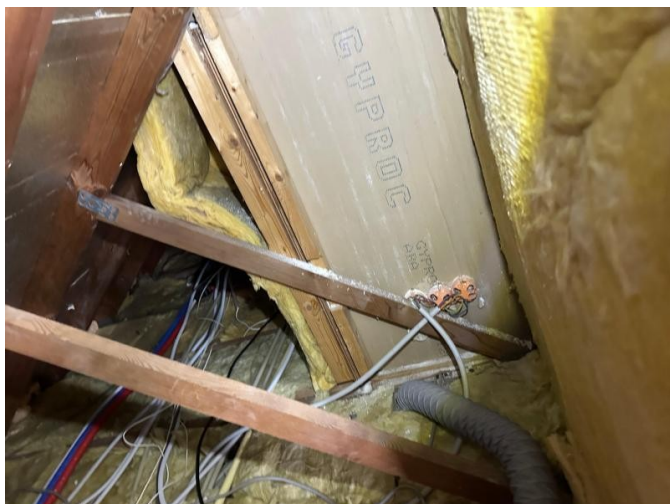
Het dak is volledig vernieuwd in 2023. De oude asbestleien zijn verwijderd. Het huidige dak en onderdak is niet-asbestverdacht.

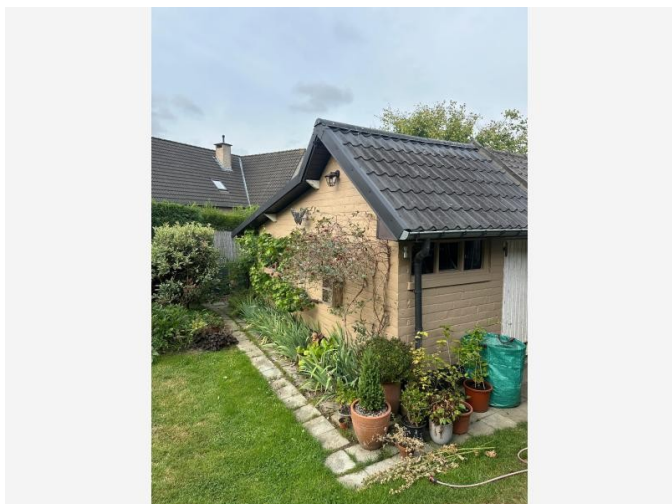
Er werden geen asbestverdachte materialen aangetroffen in/op/aan het tuinhuis.

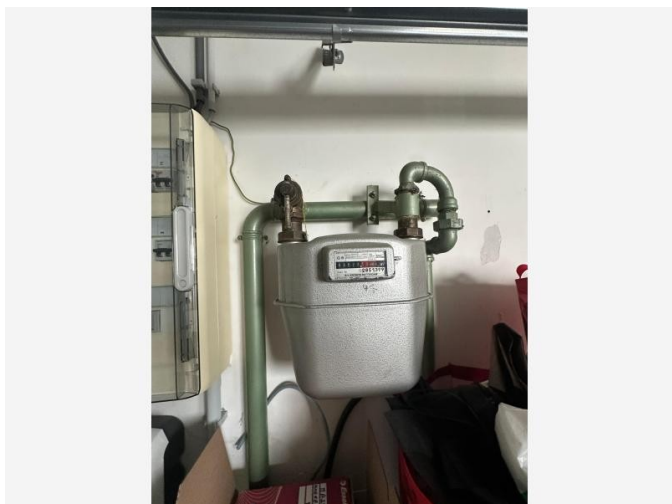
Kans op aanwezigheid van asbestverdacht afdichtingsmateriaal in de gasmeter met risicoproductiejaar 1988. Staalname niet mogelijk binnen het kader van een niet-destructieve inventaris.
