# Asbestinventarisatetest

Hamerstraat 6, 2800 Mechelen

Attestnummer : 20250820-000201.000

# Zone 1: Hoofdgebouw

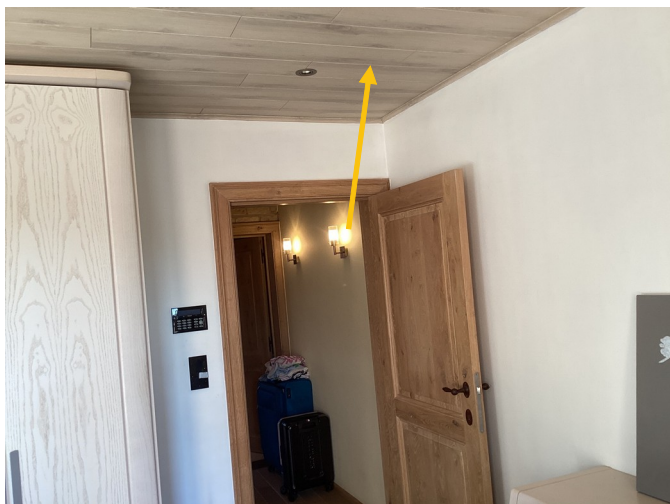
| Fiche 1: Plafondafwerking in hout/PVC..... | 25 |

Het plafond bestaat uit niet-asbestverdachte hout-/pvc platen . Zonder destructie is het niet mogelijk om na te gaan of er asbestverdachte materialen aanwezig zijn achter de hout-/pvc platen.

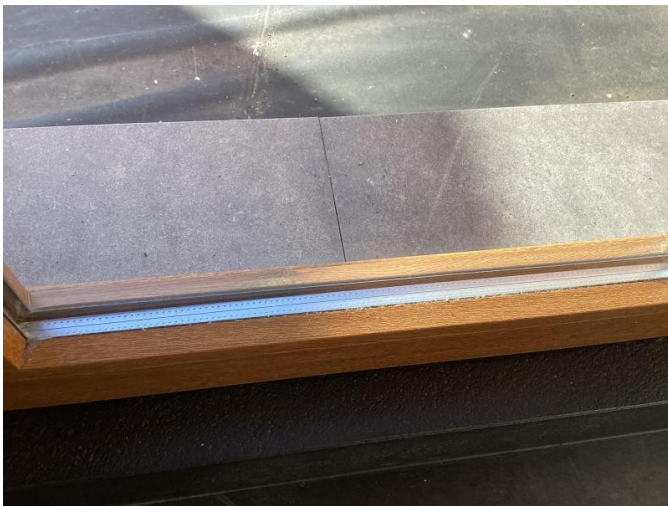
## Fiche 2: Afkitting ramen

De afkitting van de ramen bestaat uit siliconen. Dit is niet asbestverdacht

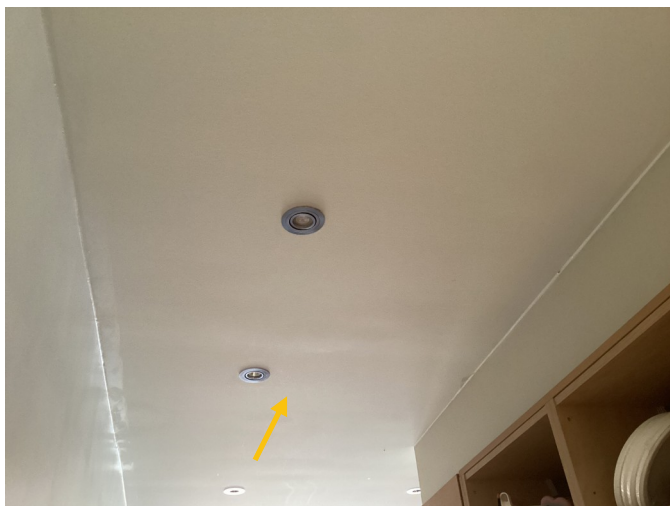
| Fiche 3: Plafondafwerking in gipskartonplaten..... | 27 |

Het plafond bestaat uit niet-asbestverdachte gipskartonplaten platen . Zonder destructie is het niet mogelijk om na te gaan of er asbestverdachte materialen aanwezig zijn achter de gipskartonplaten platen.

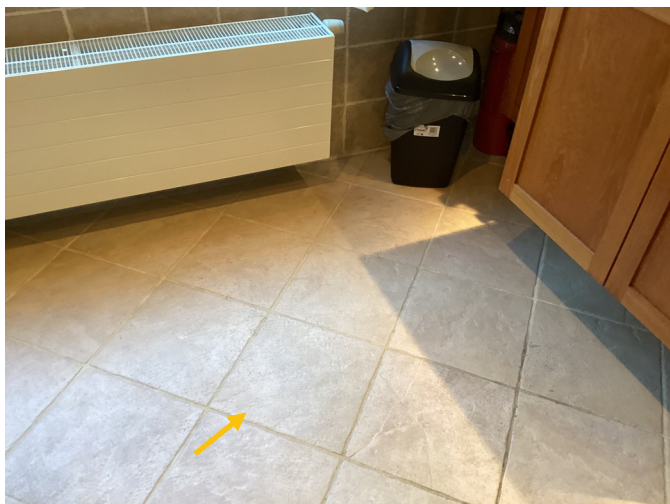
| Fiche 4: Tegellijm achter vloertegels en plinttegels..... | 28 |

Op moment van de inspectie kon niet worden nagegaan of de tegellijm onder de vloertegels of achter de plinttegels asbestverdacht is. Bij renovatie of verwijdering van de tegels dient het materiaal te worden geanalyseerd voor de werken van start gaan.

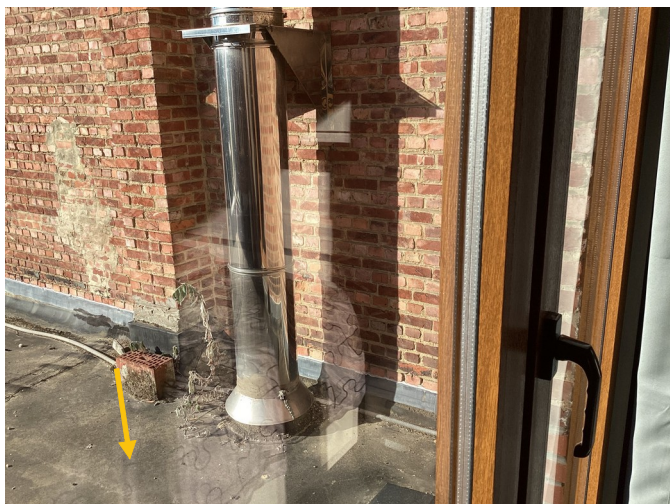
| Fiche 5: Dakbedekking - EPDM..... | 29 |

EPDM staat voor ethyleen-propyleen-dieen-monomeer. Deze combinatie zorgt ervoor de EPDM een heel flexibel, waterdicht en elastisch dak rubber is dat geen asbest bevat. Mogelijk zijn er onderliggende asbestverdachte lagen die niet waarneembaar waren op moment van de inspectie. Bij renovatie- of sloopwerken dient er eerst te worden gekeken of er onderliggende asbestverdacht lagen aanwezig zijn. Tevens dient er een staalname te gebeuren per verdacht laag.

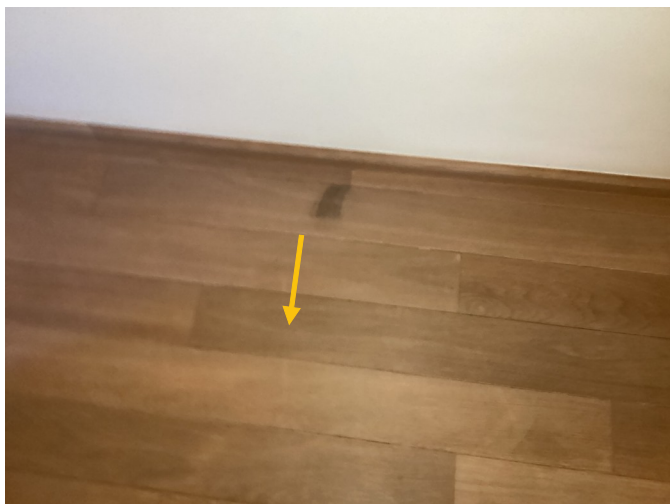
| Fiche 6: Houten vloer/ Parket/laminaat..... | 30 |

Het aanwezige parket/laminaat is niet asbestverdacht. De onderliggende laag was echter niet inspecteerbaar zonder destructie tijdens de inspectie. Mogelijk is de onderliggende laag asbestverdacht.

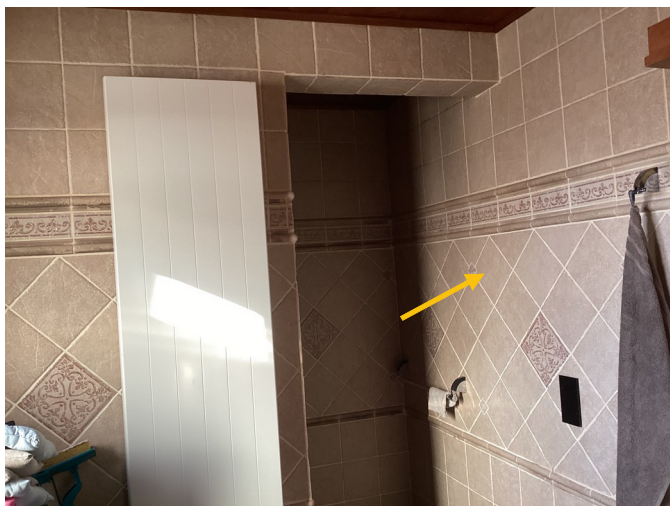
| Fiche 7: Tegellijm achter wandtegels & plinten..... | 31 |

Op moment van de inspectie kon niet worden nagegaan of de tegellijm achter de muurtegels/plinten asbestverdacht is. Bij renovatie of verwijdering van de tegels dient het materiaal te worden geanalyseerd voor de werken van start gaan.

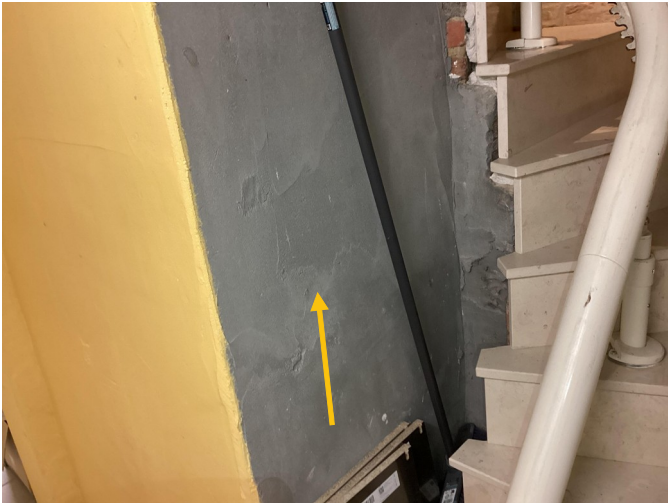
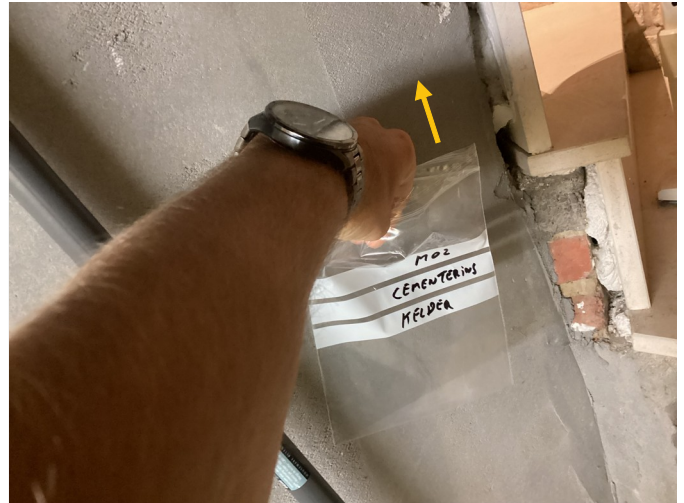
## Fiche 8: Cementering binnen

Geen asbest

| # | Type | Referentie | Resultaat |
|---|---|---|---|
| 8.1 | Puntmonster | M02 | Geen asbest |

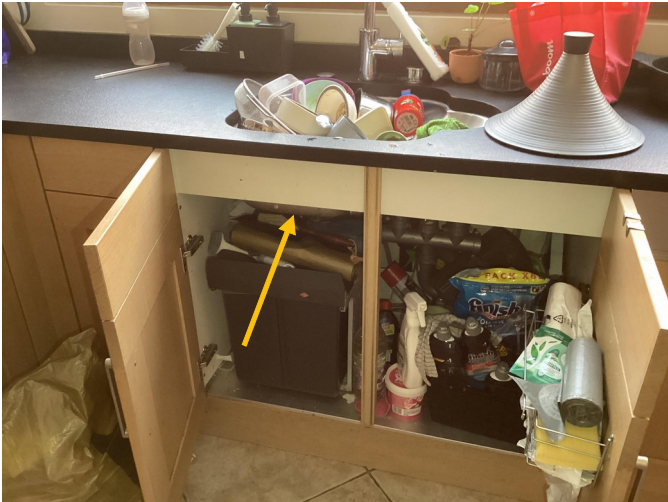
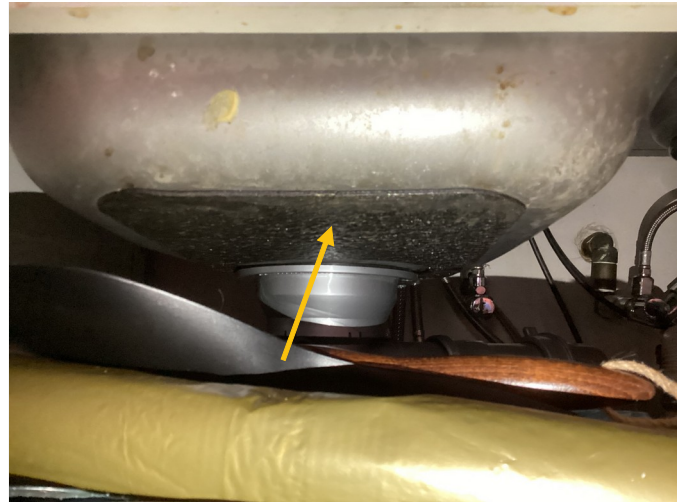
## Fiche 9: Ontdreuningsplaat/anti-dreunplaat onder spoelbak

Geen asbest

| # | Type | Referentie | Resultaat |
|---|---|---|---|
| 9.1 | Puntmonster | M03 | Geen asbest |

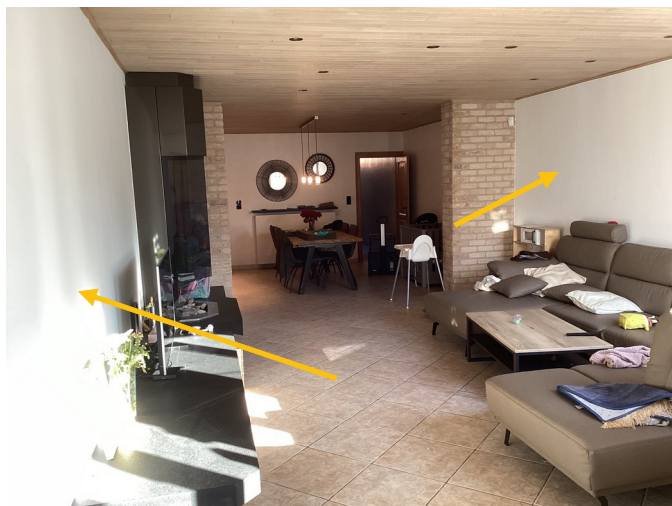
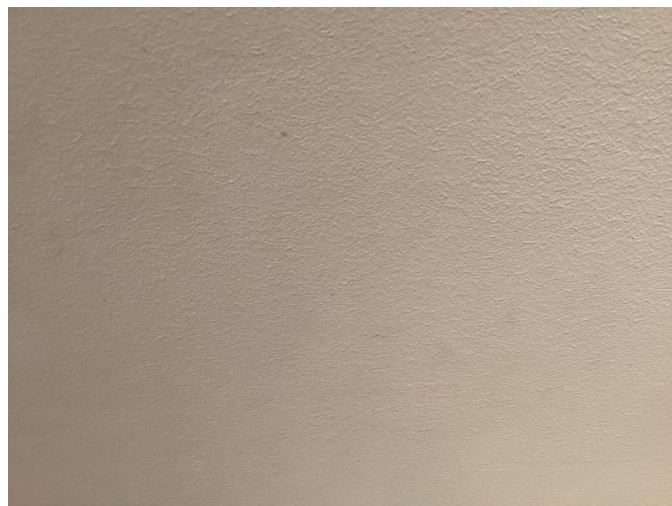
## Fiche 10: Pleisterwerk wanden

Geen asbest

| # | Type | Referentie | Resultaat |
|---|---|---|---|
| 10.1 | Mengmonster | M01 | Geen asbest |
