# Asbestinventarisatetest

Geraardsbergsesteenweg 79A, 9320 Aalst

Attestnummer : 20250623-000431.000

Uitgegeven op : 23.06.2025

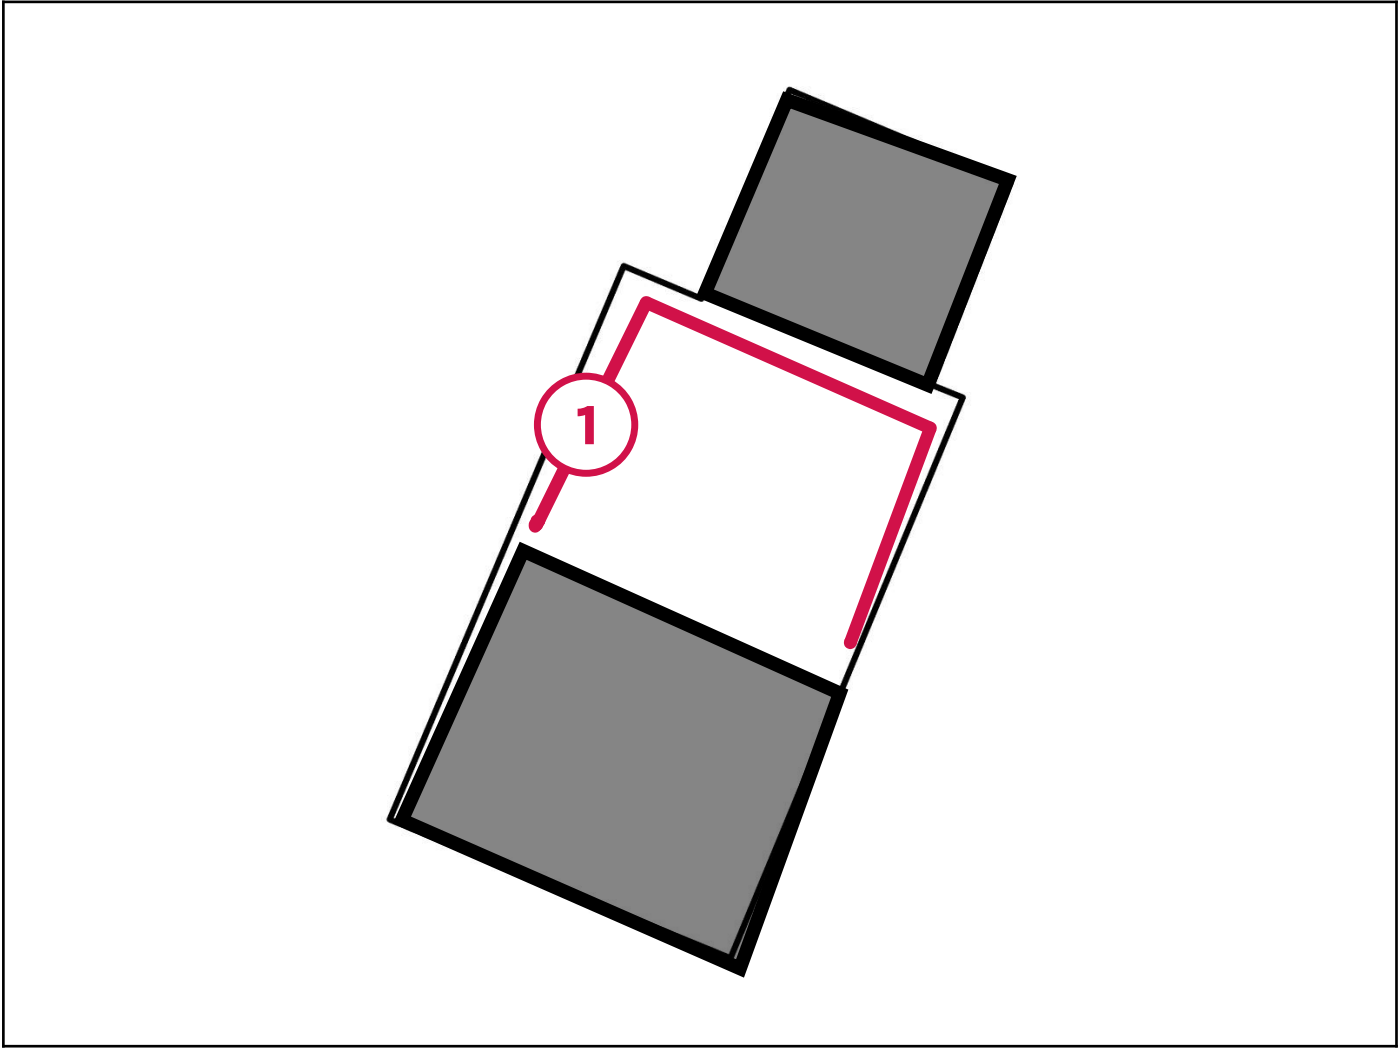
# Plan 1.1: Kelder

| Beschrijving | Type | Actie |
|---|---|---|
| 1. Leidingisolatie | Asbestmateriaal | Dringend verwijderen |

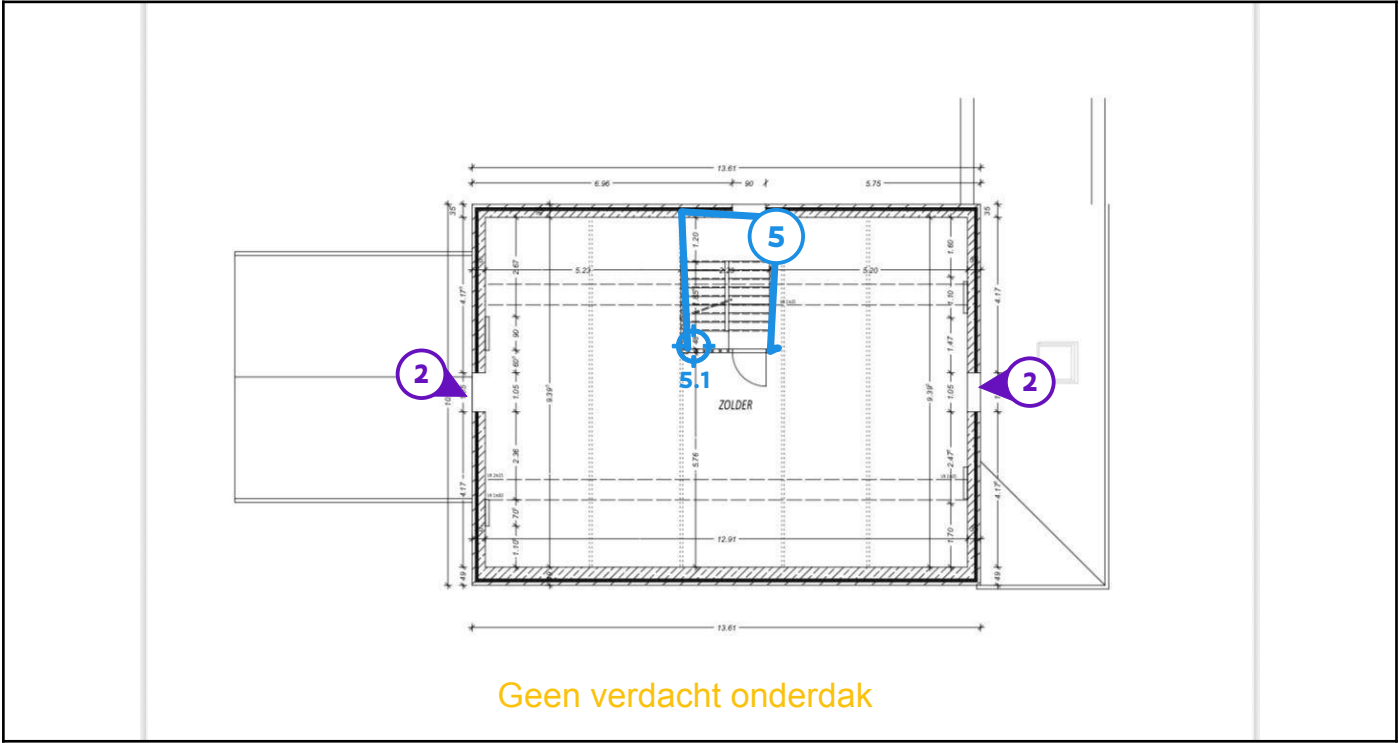
# Plan 1.4: Zolder

| Beschrijving | Type | Actie |
|---|---|---|
| 2. Schoorsteen rookgaskanaal - beoordeling | Beperking | - |
| 3. Onderdak | Advies | - |

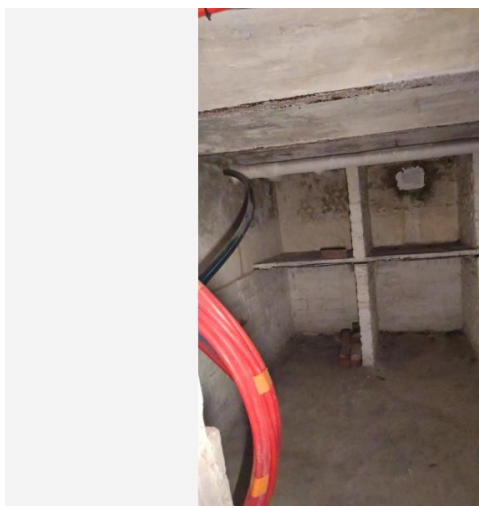
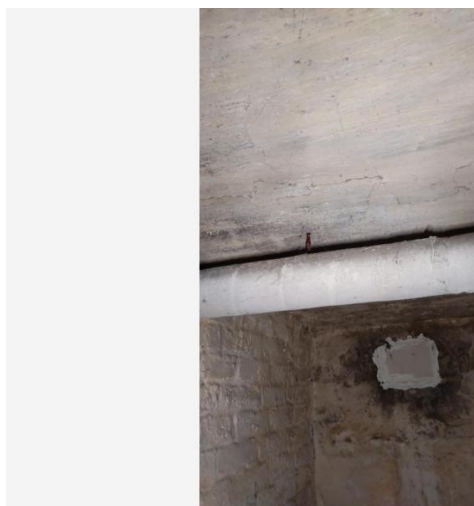
Het asbestmateriaal valt onder de mijlpaal van 2034.

**Dringend verwijderen**

| Eindbeoordeling materiaalrisico | Hoog materiaalrisico en/of hoge kans op vezelvrijgave |

| Gebondenheid | Categorie 2: niet-hechtgebonden met matrix |
| Asbestsoort (vezeltype) | Crocidoliet aanwezig |
| Asbestconcentratie | Hoog ( $\geq 50\%$ ) |
| Afschermingsgraad van het gehele materiaal | Geheel of deels (ook) vrij aan de binnenlucht |
| Toestand van het materiaal | Licht beschadigd, licht verweerd. Intact calciumsilicaatmateriaal of categorie III 'gebondenheid' |

| Beschrijving | Leidingisolatie |

- Zorg voor een veilig beheer. Vermijd het beschadigen van het asbestmateriaal. Controleer de toestand jaarlijks op wijzigingen.
- Verwijder dit asbestmateriaal zo snel mogelijk. Volg de toestand goed op.
- Voer bijkomende staalname(s) uit.

- Hermetische zone (erkend asbestverwijderaar)  
Enkel door erkend asbestverwijderaar

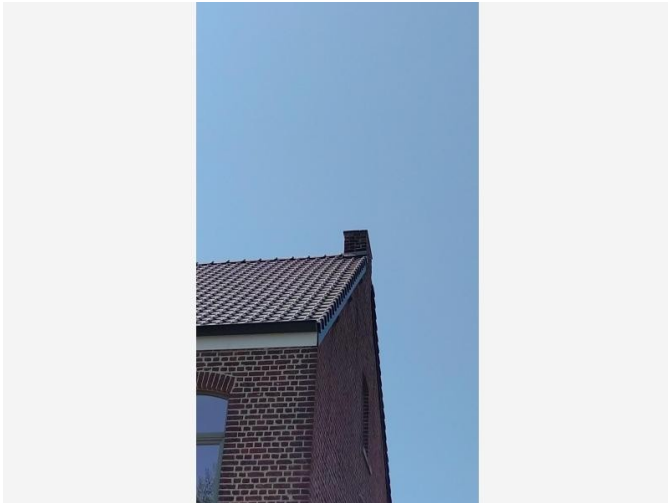
Situeringfoto

**Reden:** Het te onderzoeken materiaal situeert zich hoger dan 3,50 m te rekenen vanaf een veilige ondergrond

**Uitleg van de asbestdeskundige:** Het rookgaskanaal is niet beoordeeld. Aan de binnenzijde is de kachel aangesloten. Aan de buitenzijde is het hoger dan 3,5 meter om de schoorsteen te inspecteren. Het is niet zichtbaar of er een asbestverdacht rookgaskanaal aanwezig is in de schoorsteen. Conform ons inspectieprotocol mogen wij een beperking inroepen voor hoogtes hoger dan 3,5 m. Indien men dit wil laten onderzoeken, dient er een nieuwe afspraak gemaakt te worden en moet er een hoogtewerker voorzien worden, evenals iemand die bevoegd is om deze te bedienen en eventueel een techniek die de al dan niet aanwezige schouwhoed kan afnemen en weer terugplaatsen.

| (Asbest)materiaal | Rookgaskanaal |
| Karakterisatie | Asbest (verdacht) |

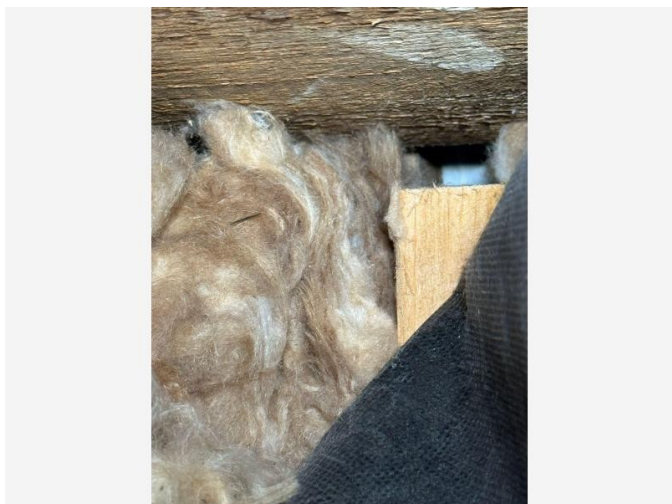
Geen asbest aanwezig

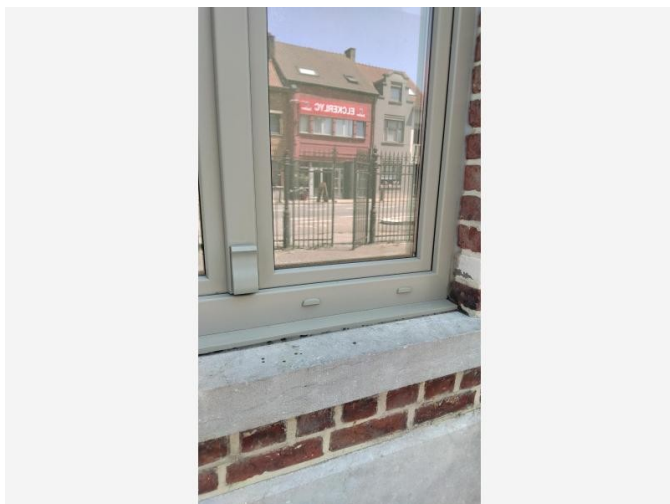
Geen asbest aanwezig

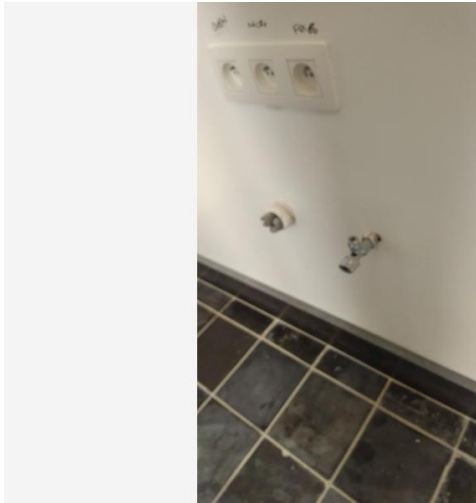
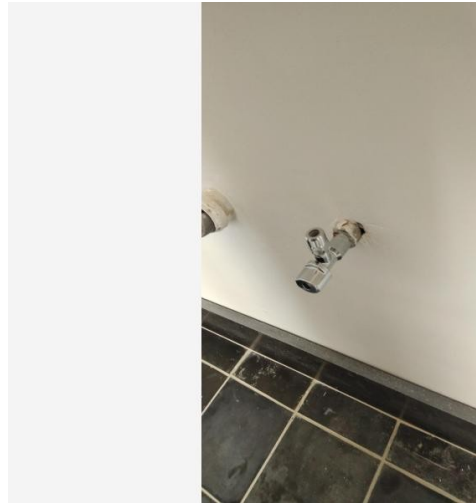
## Fiche 5: Pleisterwerk muren (hoeveelheden)

Geen asbest

| # | Type | Referentie | Resultaat |
|---|---|---|---|
| 5.1 | Mengmonster | M01 | Geen asbest |

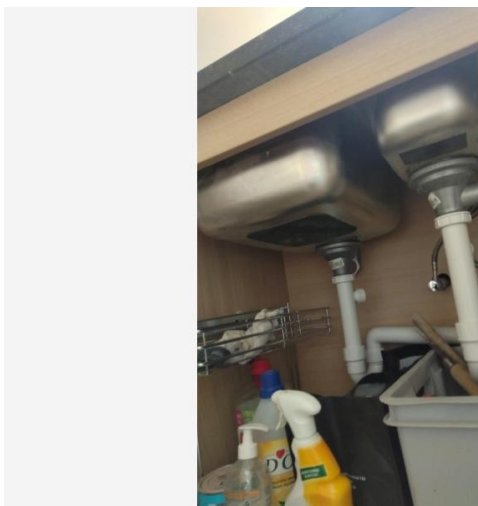
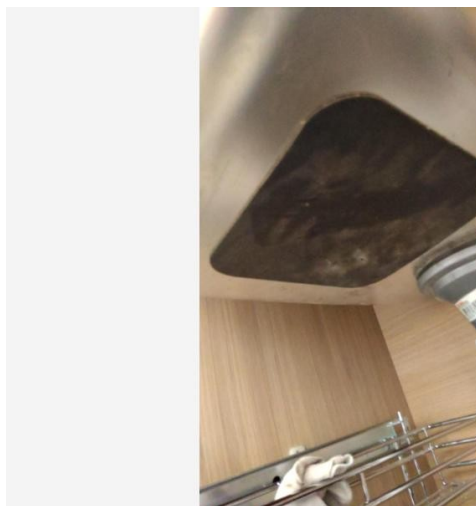
## Fiche 6: antidreun

Geen asbest

| # | Type | Referentie | Resultaat |
|---|---|---|---|
| 6.1 | Puntmonster | M02 | Geen asbest |
