# Asbestinventarisatetest

Herhout 48, 1570 Pajottegem

Attestnummer : **20250805-000142.000**

Uitgegeven op : **05.08.2025**

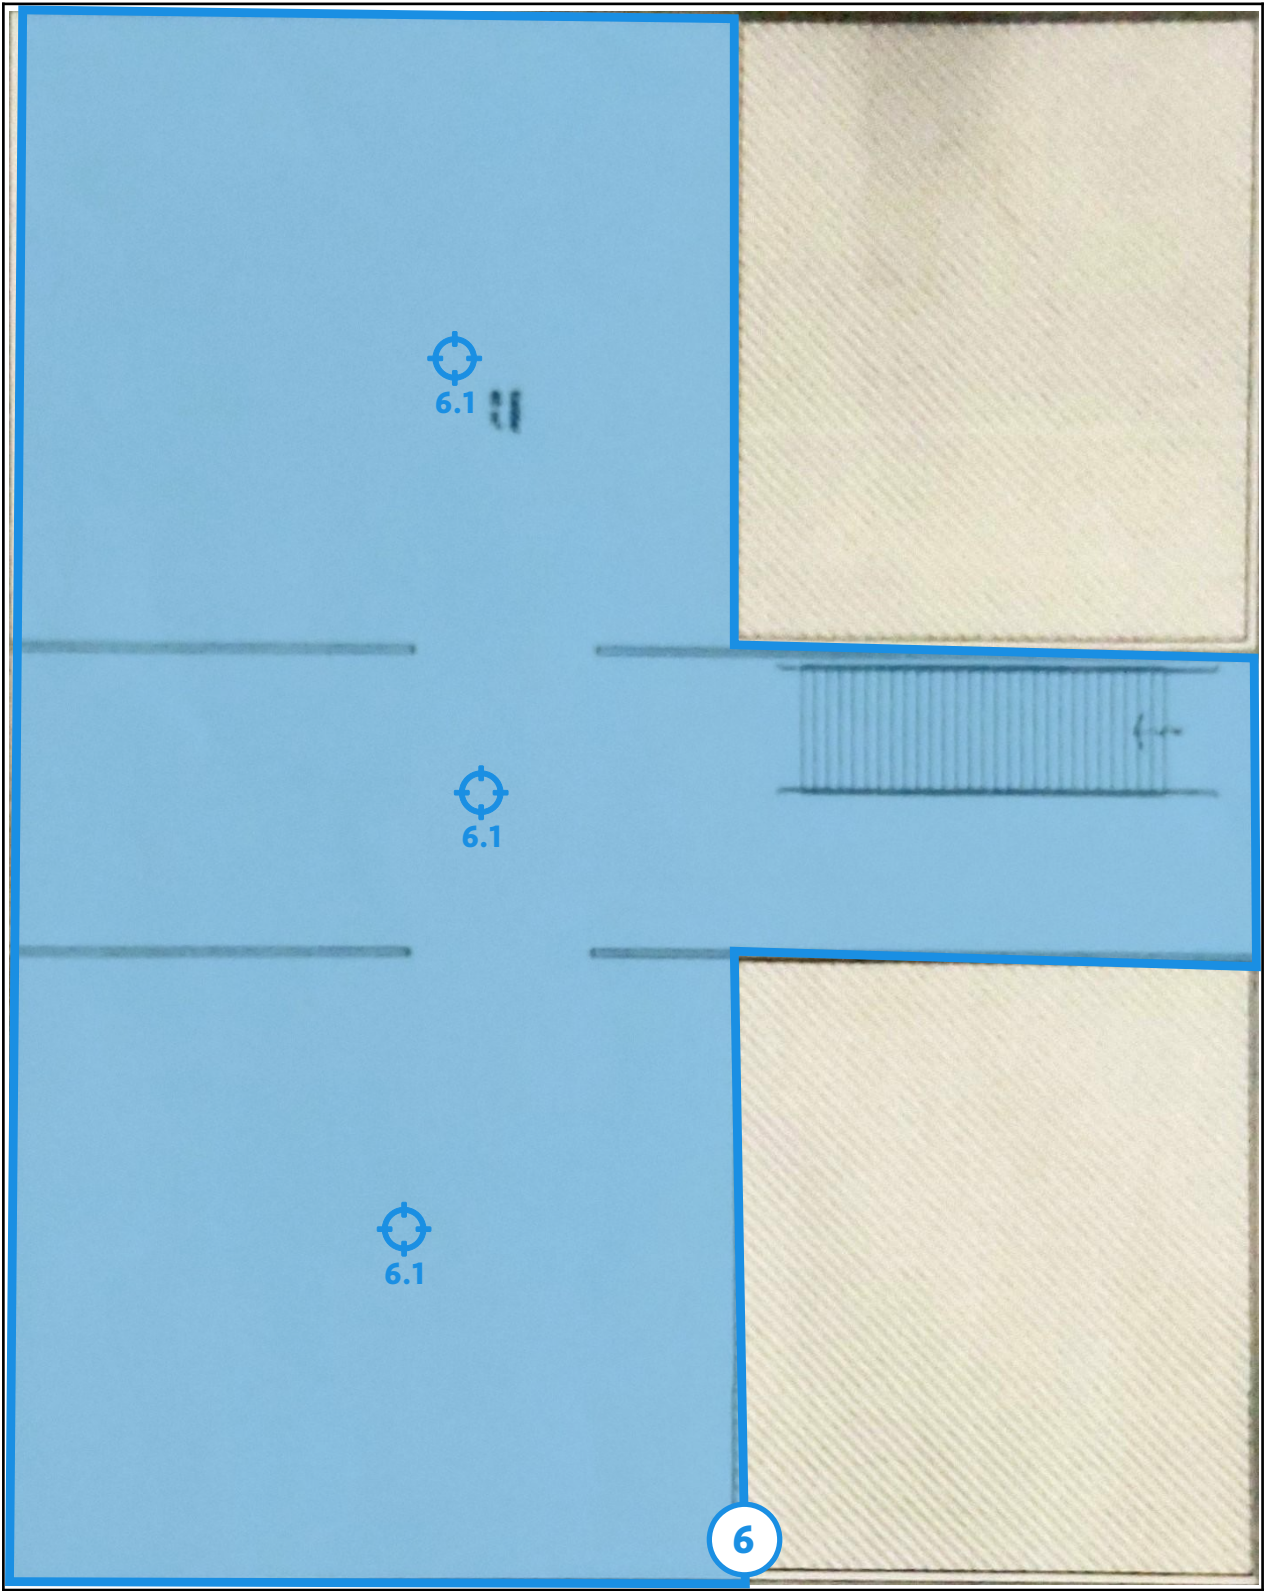
Plan 1.1: Kelder

| 6. Pleisterwerk plafond | Geen asbest | - |
| 6.1 Code: MM02 | Mengmonster | - |

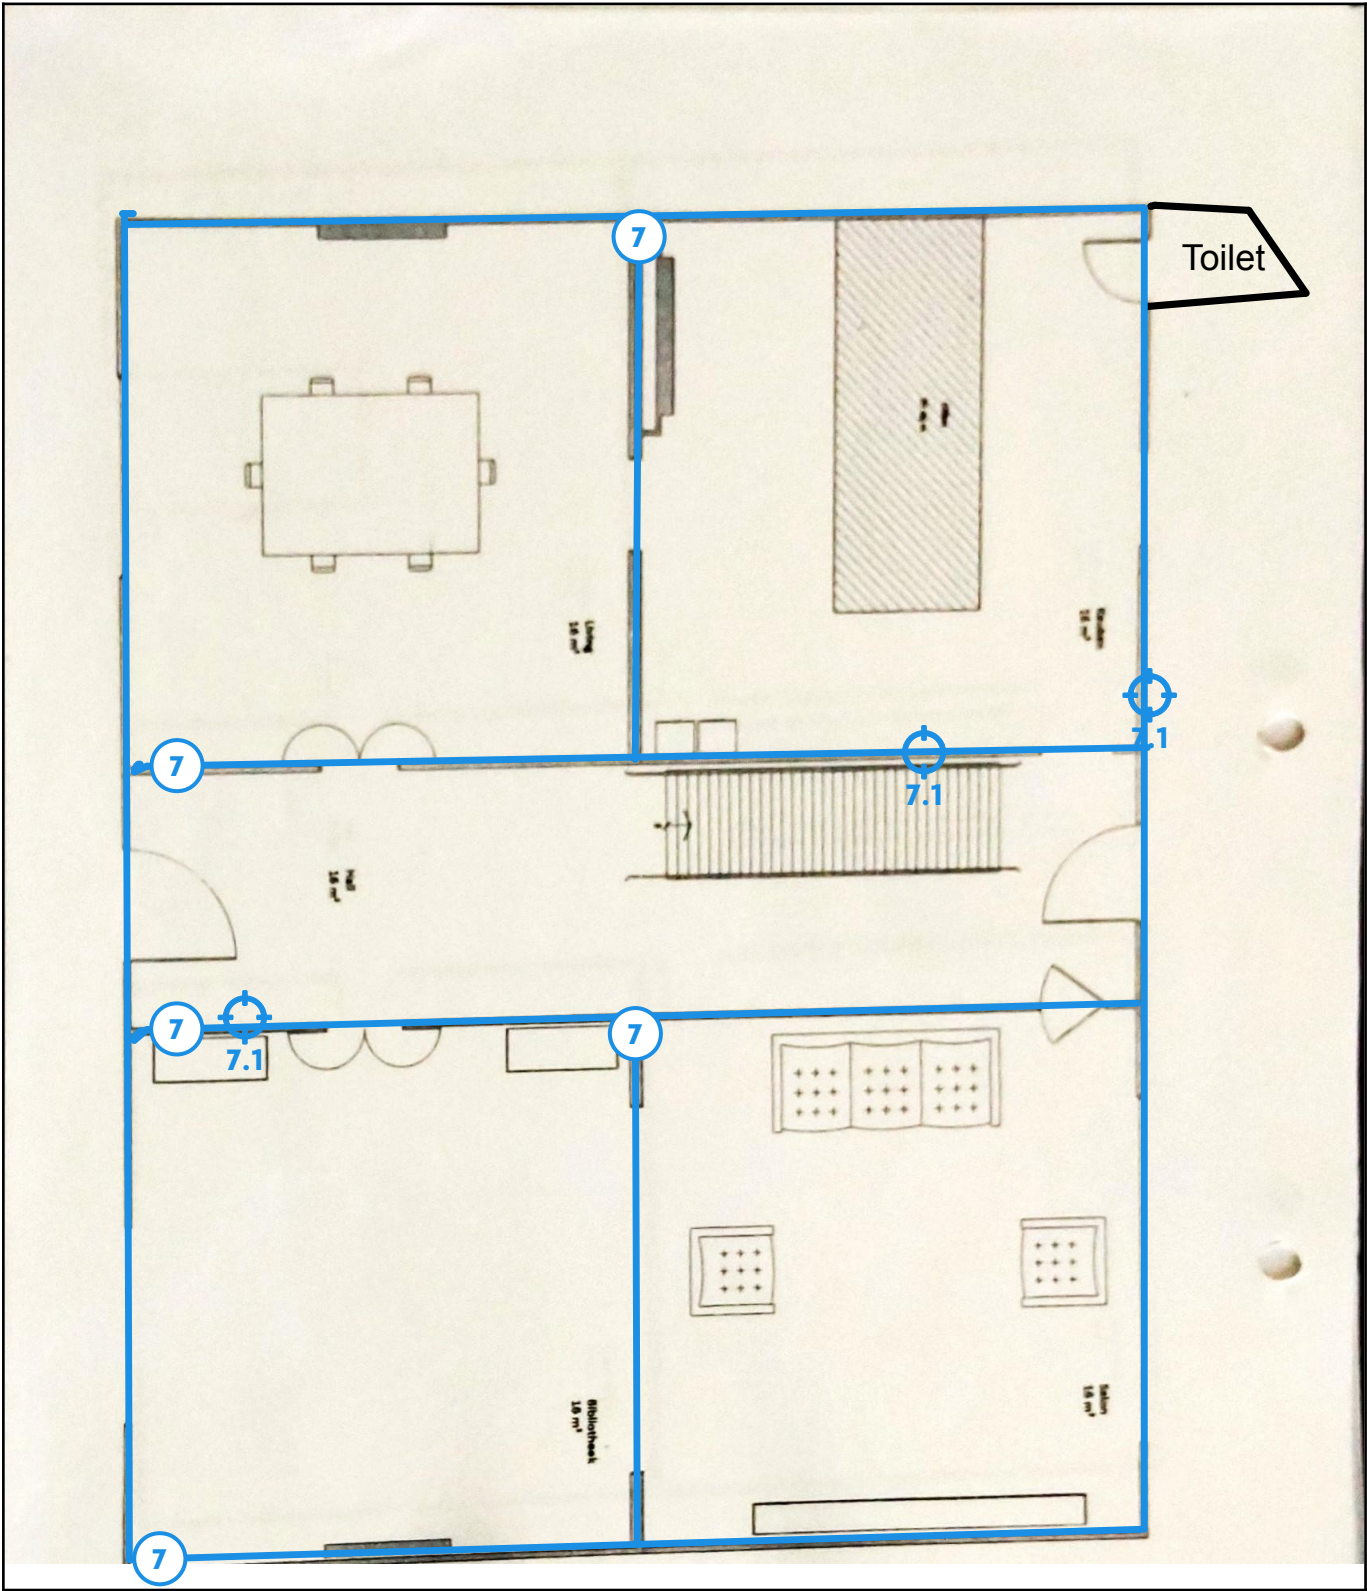
Plan 1.2: Verdiep 0

| 7. pleisterwerk muren | Geen asbest | - |
| 7.1 Code: MM001 | Mengmonster | - |

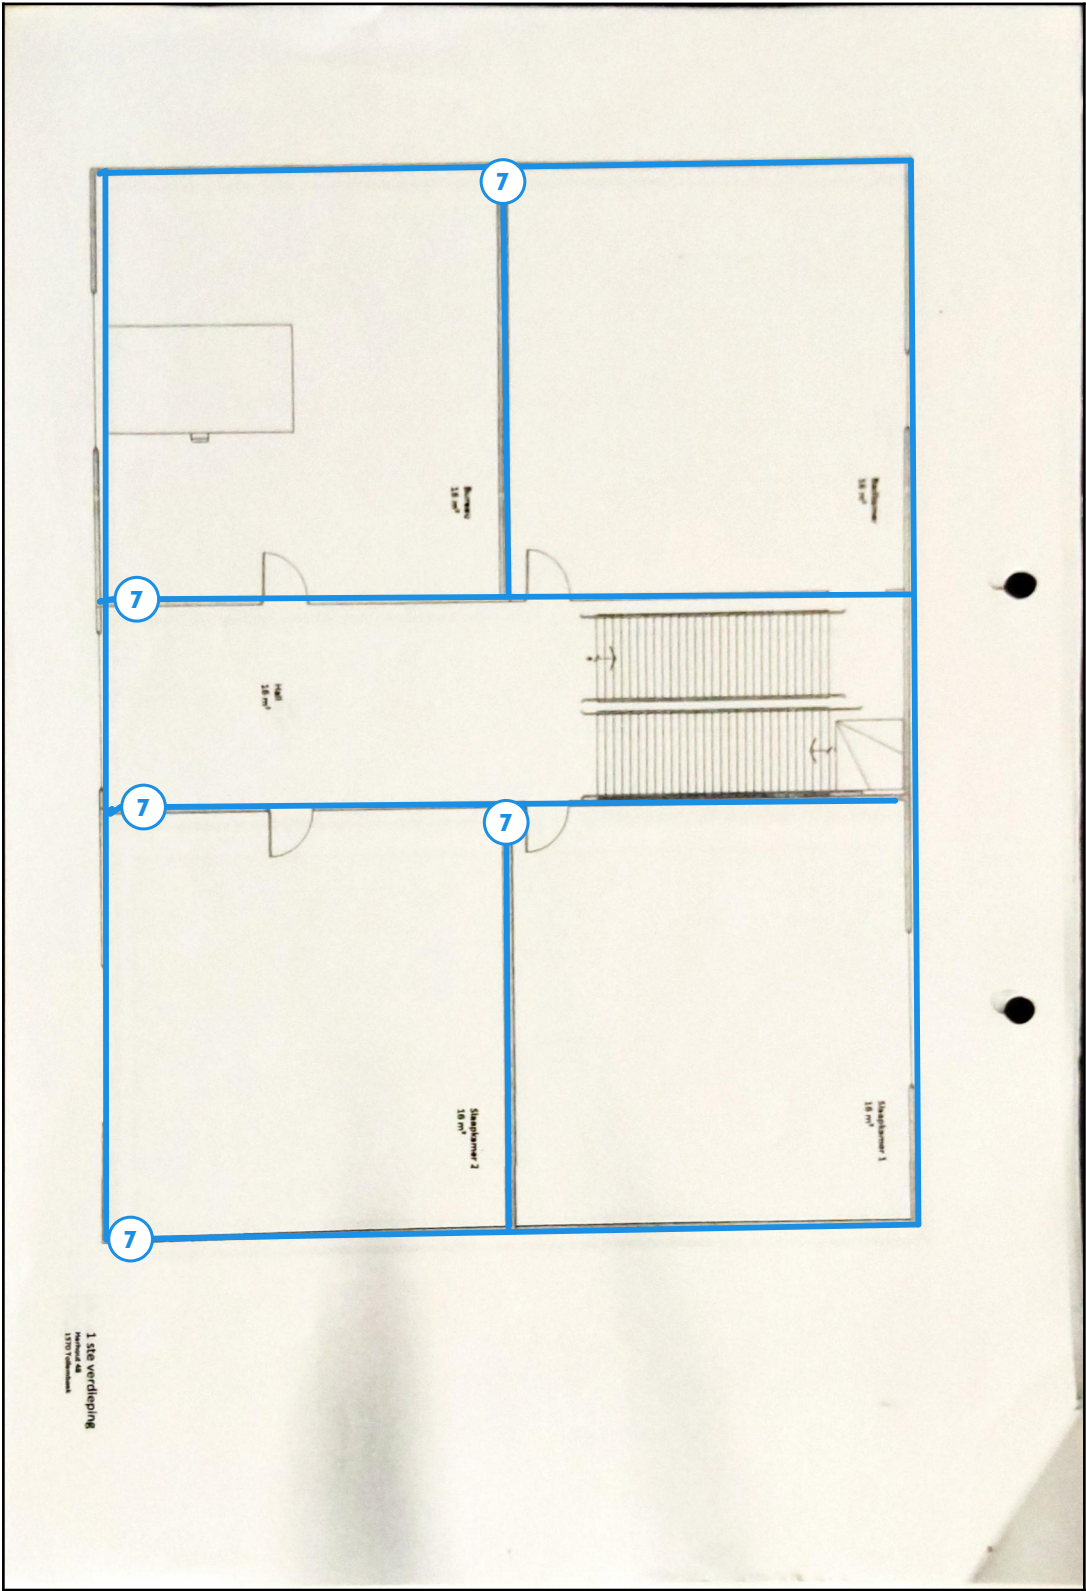
Plan 1.3: Verdiep 1

| 7. pleisterwerk muren | Geen asbest | - |

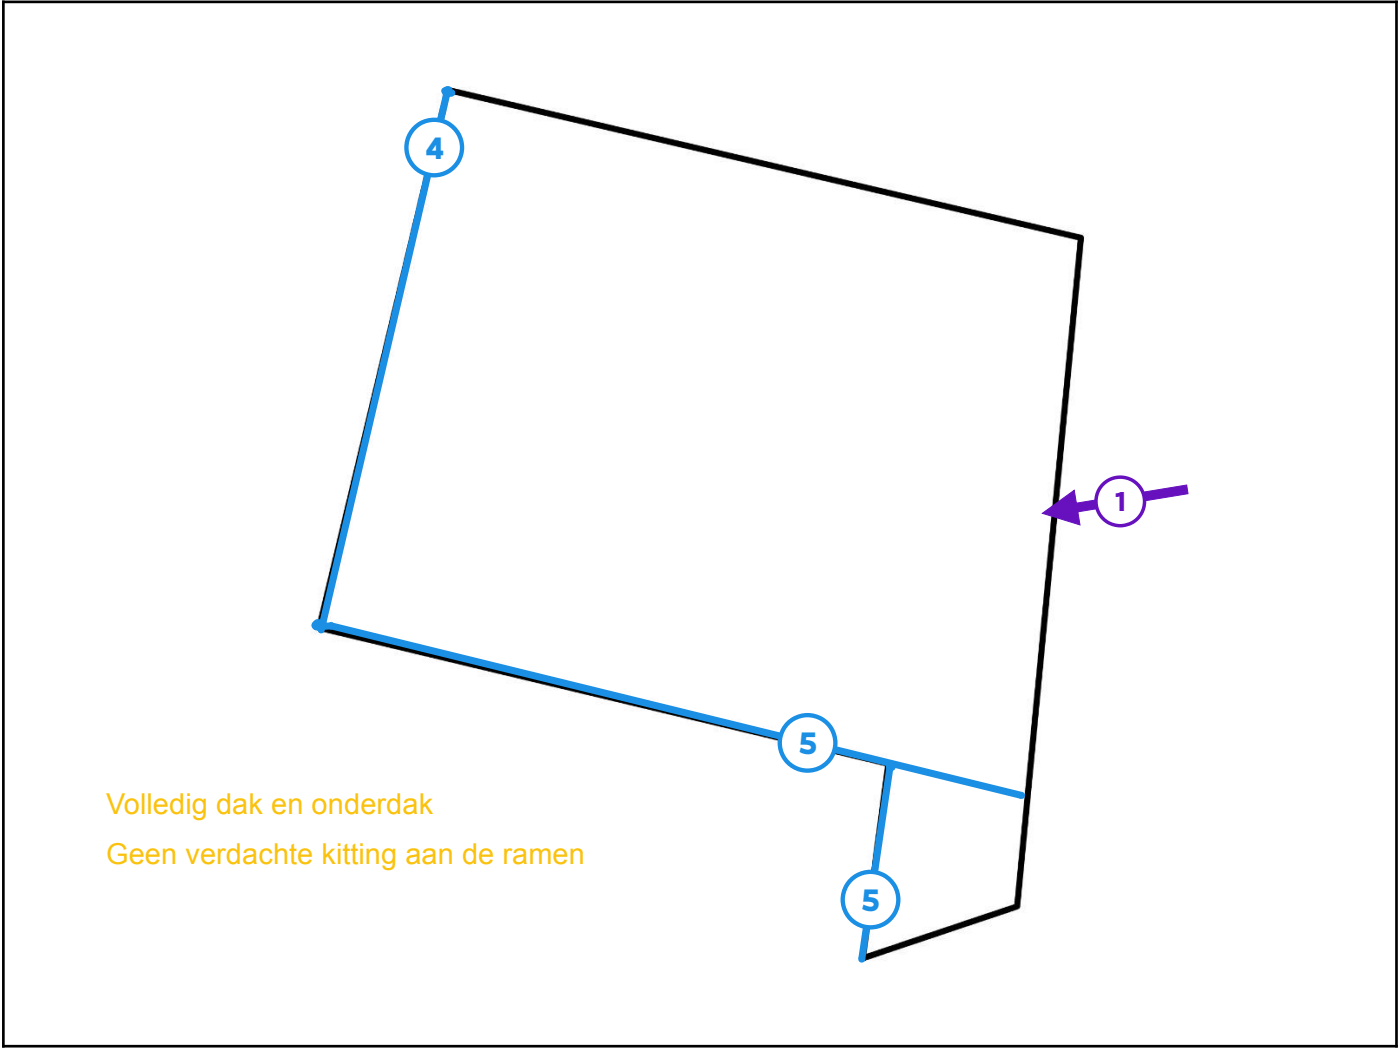
# Plan 1.5: Buitenschil

| Beschrijving | Type | Actie |
|---|---|---|
| 1. Schoorsteen rookgaskanaal - beoordeling | Beperking | - |
| 2. Kitramen | Advies | - |
| 3. Dak | Advies | - |
| 4. Leien gevel | Geen asbest | - |
| 5. Crepi | Geen asbest | - |

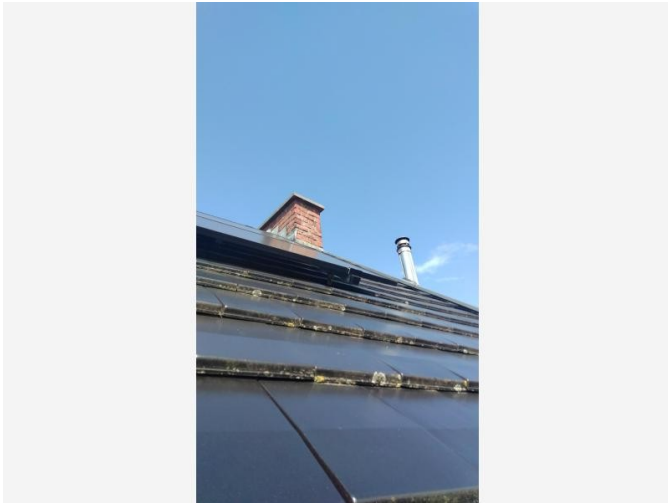
Situeringsfoto

**Reden:** Het te onderzoeken materiaal situeert zich hoger dan 3,50 m te rekenen vanaf een veilige ondergrond

**Uitleg van de asbestdeskundige:** Het rookgaskanaal is niet beoordeeld. Aan de binnenzijde is de kachel aangesloten. Aan de buitenzijde is het hoger dan 3,5 meter om de schoorsteen te inspecteren. Het is niet zichtbaar of er een asbestverdacht rookgaskanaal aanwezig is in de schoorsteen. Conform ons inspectieprotocol mogen wij een beperking inroepen voor hoogtes hoger dan 3,5 m. Indien men dit wil laten onderzoeken, dient er een nieuwe afspraak gemaakt te worden en moet er een hoogtewerker voorzien worden, evenals iemand die bevoegd is om deze te bedienen en eventueel een techniek die de al dan niet aanwezige schouwwhoed kan afnemen en weer terugplaatsen.

| (Asbest)materiaal | Rookgaskanaal |
| Karakterisatie | Asbest (verdacht) |

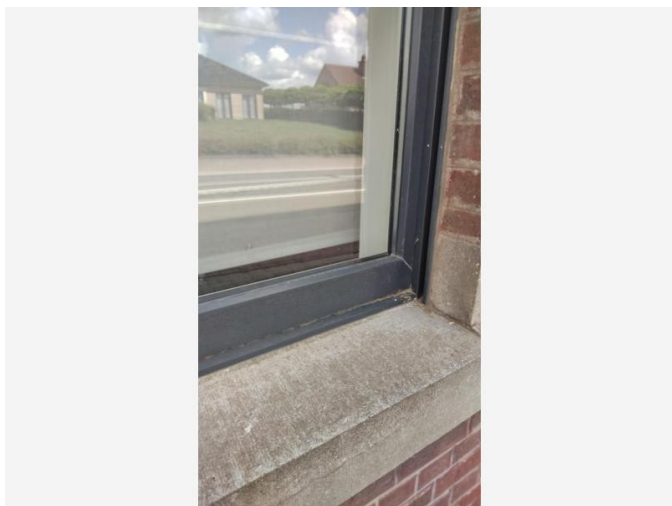
Vrije foto

Geen asbest aanwezig

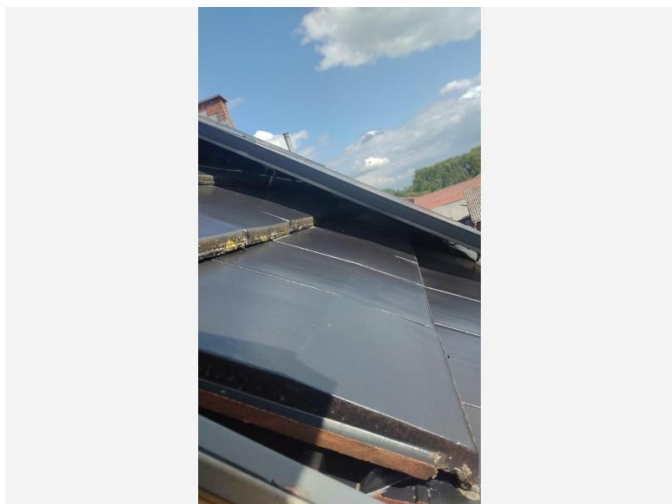
Vrije foto

Geen asbest in dak en onderdak

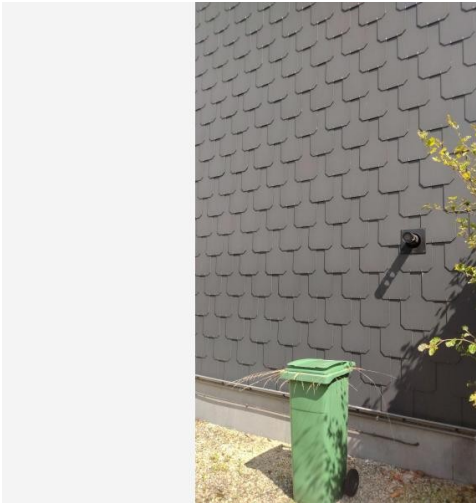
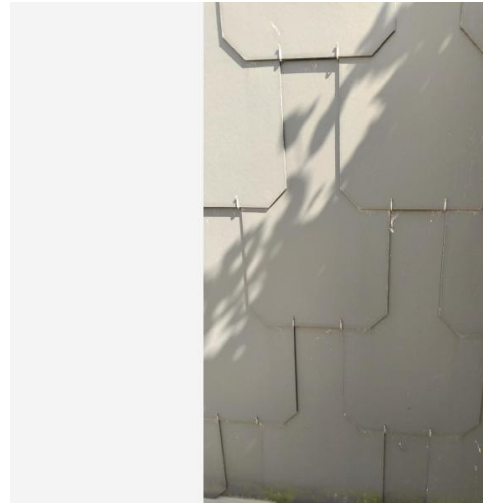
## Fiche 4: Leien gevel

Geen asbest

| Beschrijving | Leien gevel |
| Bindmiddel van materiaal | Cement |

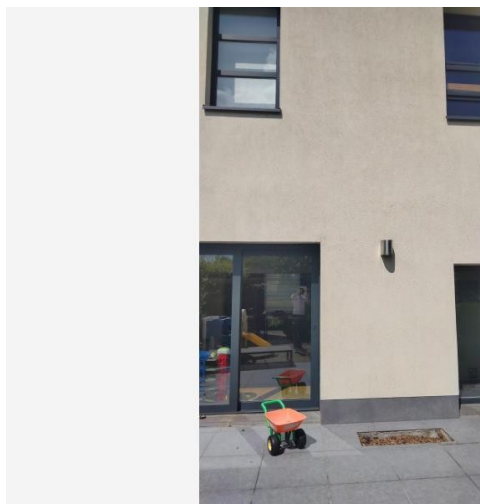
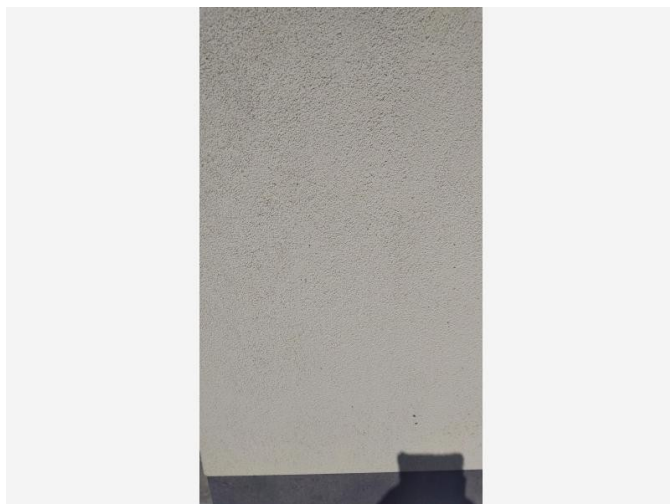
## Fiche 5: Crepi

Geen asbest

| Beschrijving | Crepi |
| Bindmiddel van materiaal | Cement |

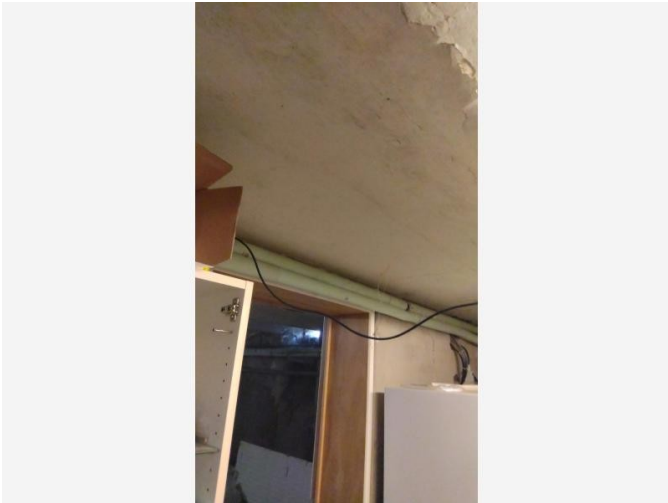
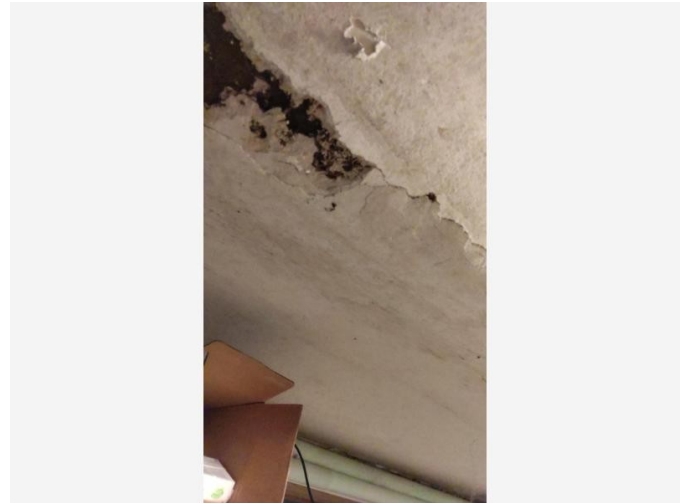
## Fiche 6: Pleisterwerk plafond

Geen asbest

| # | Type | Referentie | Resultaat |
|---|---|---|---|
| 6.1 | Mengmonster | MM02 | Geen asbest |

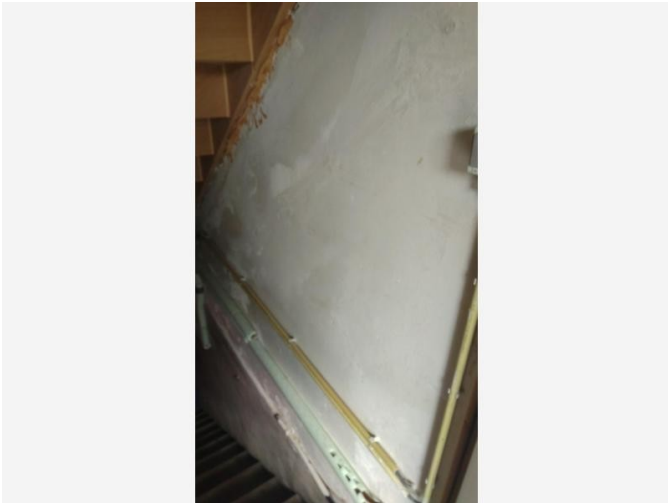
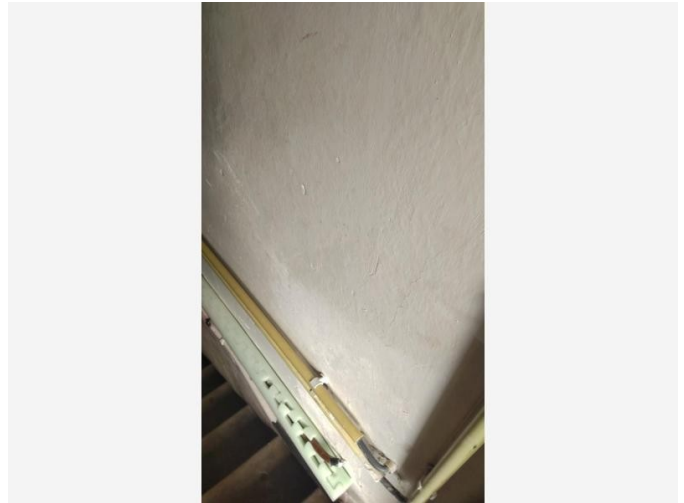
## Fiche 7: pleisterwerk muren

Geen asbest

| # | Type | Referentie | Resultaat |
|---|---|---|---|
| 7.1 | Mengmonster | MM001 | Geen asbest |
