# Asbestinventarisatattest

Sint Andriesstraat 30B, 8680 Koekelare

Attestnummer : 20250813-000014.000

Uitgegeven op : 13.08.2025

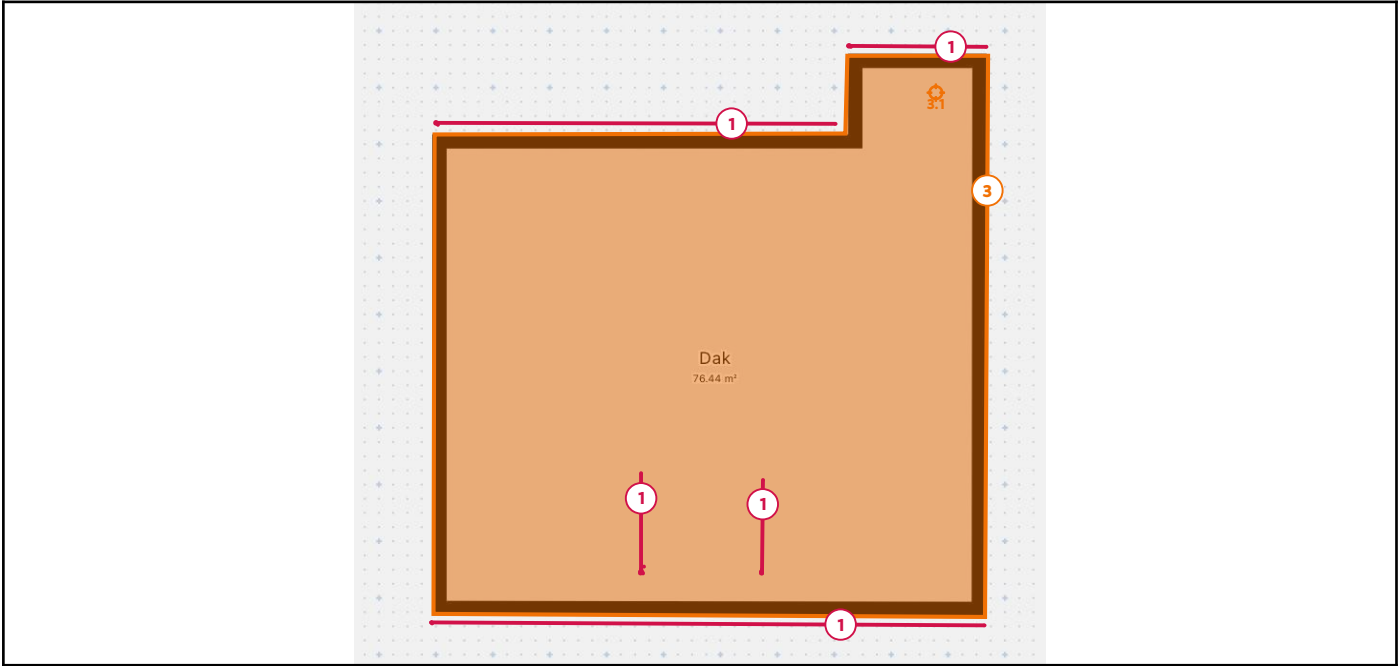
# Plan 1.8: Dak (buitenkant)

| Beschrijving | Type | Actie |
|---|---|---|
| 1. Sediment in de dakgoot | Asbestmateriaal | Dringend verwijderen |
| 3. Dak bestaande uit leien | Asbestmateriaal | Verwijderen |

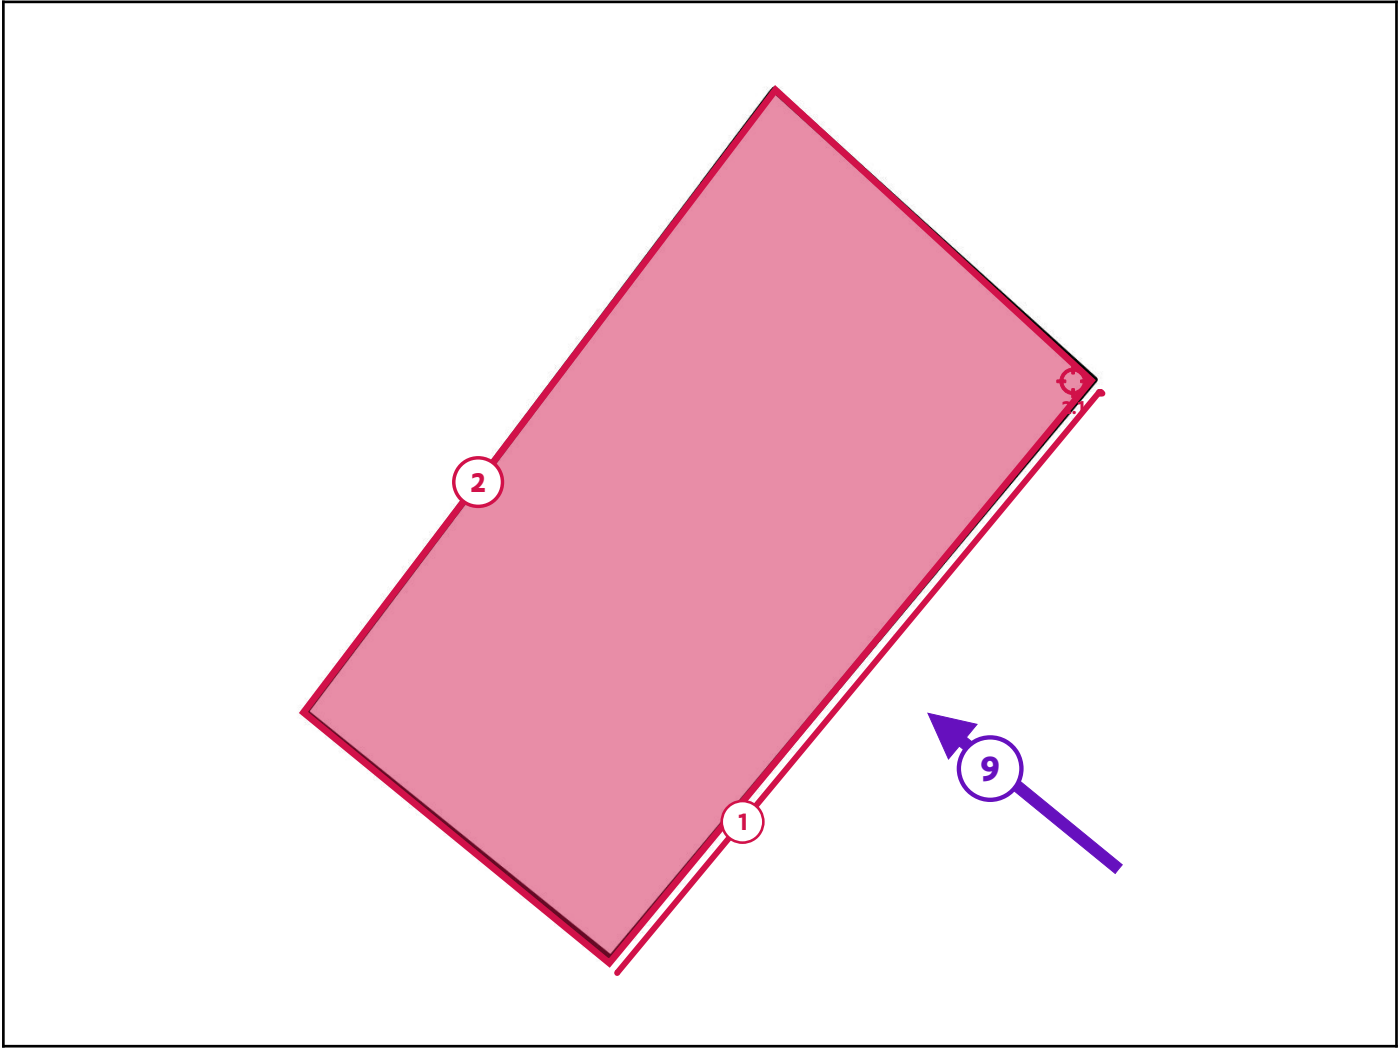
# Plan 2.2: Dak

| Beschrijving | Type | Actie |
|---|---|---|
| 1. Sediment in de dakgoot | Asbestmateriaal | Dringend verwijderen |
| 2. Dak bestaande uit golfplaten | Asbestmateriaal | Dringend verwijderen |

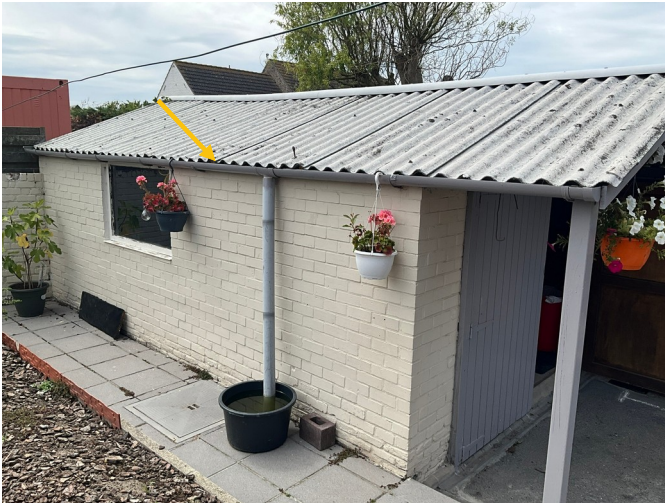
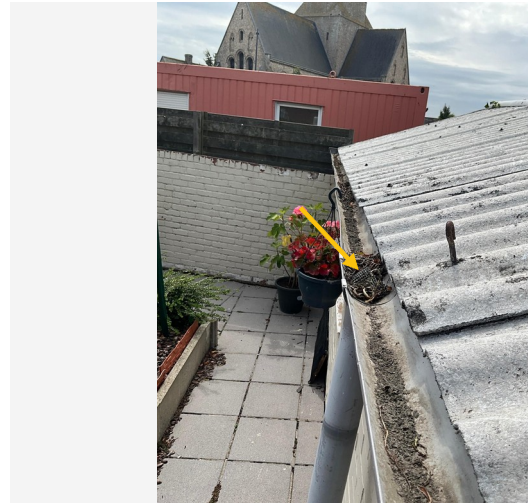
## Fiche 1: Sediment in de dakgoot

Asbestmateriaal – afvalstof

Het asbestmateriaal valt onder de mijlpaal van 2040.

**Dringend verwijderen**

| Beschrijving | Sediment in de dakgoot |
| Gebondenheid resten | Niet hecht |
| Hoeveelheid (gewicht - aantal) | <ul style="list-style-type: none"><li>• 2,00 kg - 1 stuk</li></ul> |

- Verwijder het asbestafval.

- Eenvoudige handelingen: mag via doe-het-zelf of door werknemer(s) met opleidingsattest eenvoudige handelingen  
Deze toepassing kan door een aannemer die over een opleidingsattest eenvoudige handelingen beschikt of door een particulier (doe-het-zelf), verwijderd worden indien er geen verhoogd risico op vrijgave van asbestvezels (max. concentratie 0,01 vezels/cm<sup>3</sup> - CODEX Art. VI.3-54) ontstaat en de toepassing voorafgaand wordt gefixeerd/bevochtigd; de individuele elementen zonder machinale werktuigen en zonder breken, stofvorming of gooien een voor een losgemaakt worden; en ten slotte in gesloten verpakking weggevoerd worden naar een erkend afvalpunt (recyclagepark). In de zone mogen geen derden en/of minderjarigen aanwezig zijn en moet elke betrokken persoon steeds gepaste persoonlijke beschermingsmiddelen dragen. Volgende PBM's zijn nodig: stofmasker FFP3 (of halfgelaadsmasker met P3 filter); wegwerpoverall CAT III type 5/6; wegwerphandschoenen en afspoelbaar schoeisel. De werkzaamheden moeten onmiddellijk worden gestaakt indien de opgelegde voorwaarden met betrekking tot verwijdering, opslag, vervoer en afvoer niet kunnen worden opgevolgd. (Bron: VLAREM II: 6.4.0.1 par1, par2 en par3)

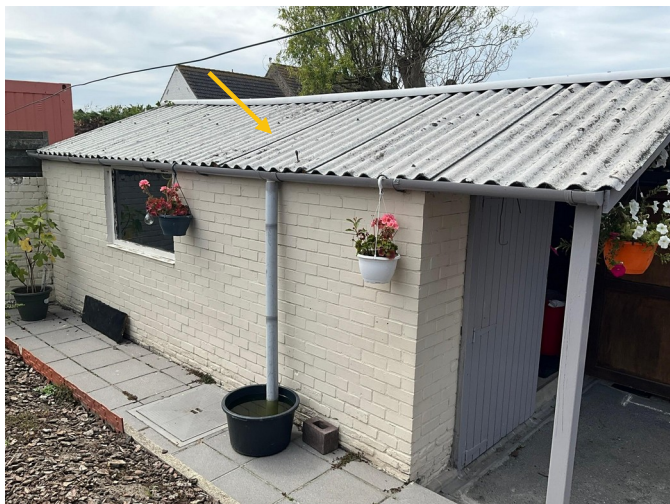
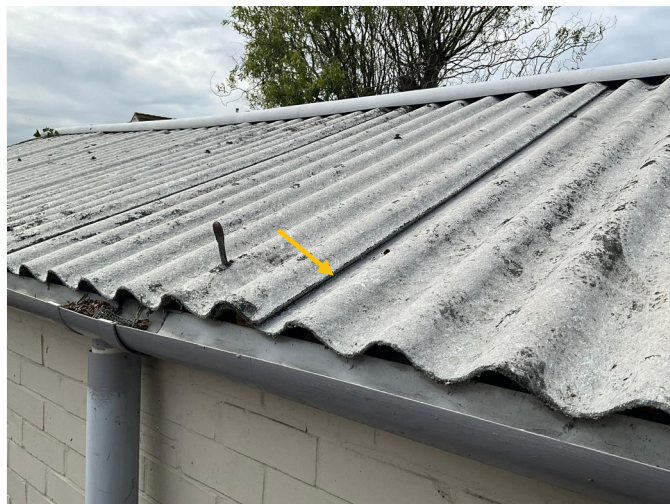
Het asbestmateriaal valt onder de mijlpaal van 2034.

**Dringend verwijderen**

| Eindbeoordeling materiaalrisico | Hoog materiaalrisico en/of hoge kans op vezelvrijgave |

| Asbestsoort (vezeltype) | Crocidoliet aanwezig |
| Toestand van het materiaal | Matig beschadigd, matig verweerd |

| # | Type | Referentie | Resultaat |
|---|---|---|---|
| 2.1 | Puntmonster | MM04 | Crocidoliet, Chrysotiel |

| Beschrijving | Dak bestaande uit golfplaten |
| Hoeveelheid (oppervlakte - aantal) | • 30,00 m <sup>2</sup> - 1 stuk |

- Zorg voor een veilig beheer. Vermijd het beschadigen van het asbestmateriaal. Controleer de toestand jaarlijks op wijzigingen.
- Verwijder dit asbestmateriaal zo snel mogelijk. Volg de toestand goed op.
- Hemelwater dat afspoelt van asbestcement daken of gevels kan asbestdeeltjes bevatten. Gebruik het enkel voor gesloten circuits (bv. spoelen toiletten). Reinig na het vervangen van het dak of de gevel de dakgoten en regenwaterput of -ton om asbesthoudend sediment of slib te verwijderen

- Eenvoudige handelingen: mag via doe-het-zelf of door werknemer(s) met opleidingsattest eenvoudige handelingen  
Deze toepassing kan door een aannemer die over een opleidingsattest eenvoudige handelingen beschikt of door een particulier (doe-het-zelf), verwijderd worden indien er geen verhoogd risico op vrijgave van asbestvezels (max. concentratie 0,01 vezels/cm<sup>3</sup> - CODEX Art. VI.3-54) ontstaat en de toepassing voorafgaand wordt gefixeerd/bevochtigd; de individuele elementen zonder machinale werktuigen en zonder breken, stofvorming of gooien een voor een losgemaakt worden; en ten slotte in gesloten verpakking weggevoerd worden naar een erkend afvalpunt (recyclagepark). In de zone mogen geen derden en/of minderjarigen

Deze toepassing kan enkel door een erkende asbestverwijderaar verwijderd worden omdat er hier automatisch een verhoogd risico op vrijgave van asbestvezels (max. concentratie 0,01 vezels/cm<sup>3</sup> - CODEX - Art. VI.3-54) ontstaat. (Bron: VLAREM II: 6.4.0.1 par1, par2 en par3). Een erkend asbestverwijderaar moet ingeschakeld worden voor deze toepassingen die niet (kunnen) worden verwijderd door de couveuzemethode, door hermetische zone of door de materialen beschreven in Vlare II, art. 6.4.0.1 par2. (Bron: Leidraad bij het Inspectieprotocol)

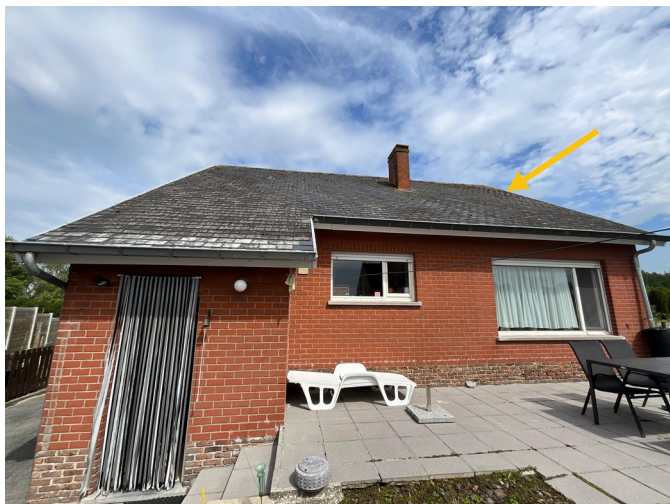
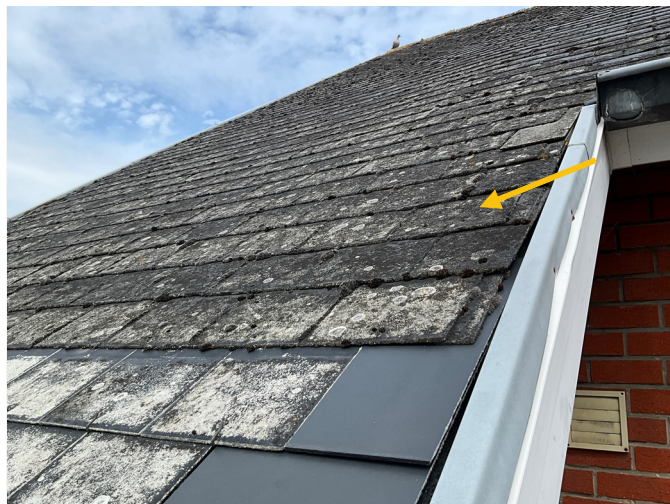
Het asbestmateriaal valt onder de mijlpaal van 2034.

Verwijderen

| Eindbeoordeling materiaalrisico | Verhoogd materiaalrisico en/of verhoogde kans op vezelvrijgave |

| Asbestsoort (vezeltype) | Alleen chrysotiel |
| Toestand van het materiaal | Matig beschadigd, matig verweerd |

| # | Type | Referentie | Resultaat |
|---|---|---|---|
| 3.1 | Puntmonster | MM05 | Chrysotiel |

| Beschrijving | Dak bestaande uit leien |
| Hoeveelheid (oppervlakte - aantal) | <ul style="list-style-type: none"><li>• 160,00 m<sup>2</sup> - 1 stuk</li></ul> |

- Zorg voor een veilig beheer. Vermijd het beschadigen van het asbestmateriaal. Controleer de toestand jaarlijks op wijzigingen.
- Zorg voor een veilig beheer en verwijder dit asbestmateriaal wanneer het bij werken eenvoudig bereikbaar wordt. Controleer de toestand jaarlijks op wijzigingen.
- Hemelwater dat afspoelt van asbestcement daken of gevels kan asbestdeeltjes bevatten. Gebruik het enkel voor gesloten circuits (bv. spoelen toiletten). Reinig na het vervangen van het dak of de gevel de dakgoten en regenwaterput of -ton om asbesthoudend sediment of slib te verwijderen

- Eenvoudige handelingen: mag via doe-het-zelf of door werknemer(s) met opleidingsattest eenvoudige handelingen  
Deze toepassing kan door een aannemer die over een opleidingsattest eenvoudige handelingen beschikt of door een particulier (doe-het-zelf), verwijderd worden indien er geen verhoogd risico op vrijgave van asbestvezels (max. concentratie 0,01 vezels/cm<sup>3</sup> - CODEX Art. VI.3-54) ontstaat en de toepassing voorafgaand wordt gefixeerd/bevochtigd; de individuele elementen zonder machinale werktuigen en zonder breken, stofvorming of gooien een voor een losgemaakt worden; en ten slotte in gesloten verpakking weggevoerd

Deze toepassing kan enkel door een erkende asbestverwijderaar verwijderd worden omdat er hier automatisch een verhoogd risico op vrijgave van asbestvezels (max. concentratie 0,01 vezels/cm<sup>3</sup> - CODEX - Art. VI.3-54) ontstaat. (Bron: VLAREM II: 6.4.0.1 par1, par2 en par3). Een erkend asbestverwijderaar moet ingeschakeld worden voor deze toepassingen die niet (kunnen) worden verwijderd door de couveuzemethode, door hermetische zone of door de materialen beschreven in Vlare II, art. 6.4.0.1 par2. (Bron: Leidraad bij het Inspectieprotocol)

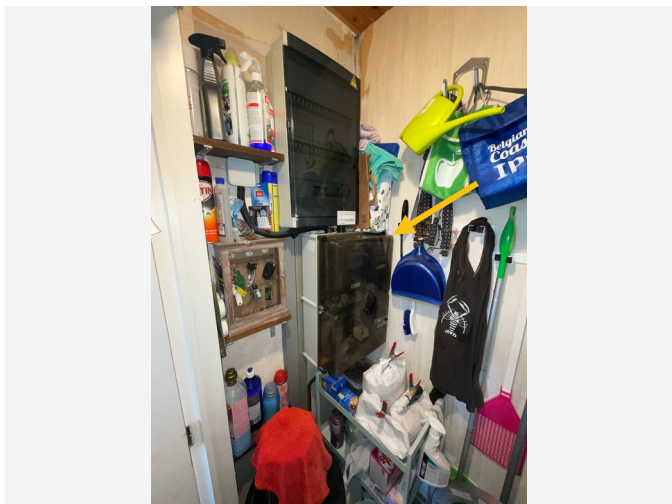
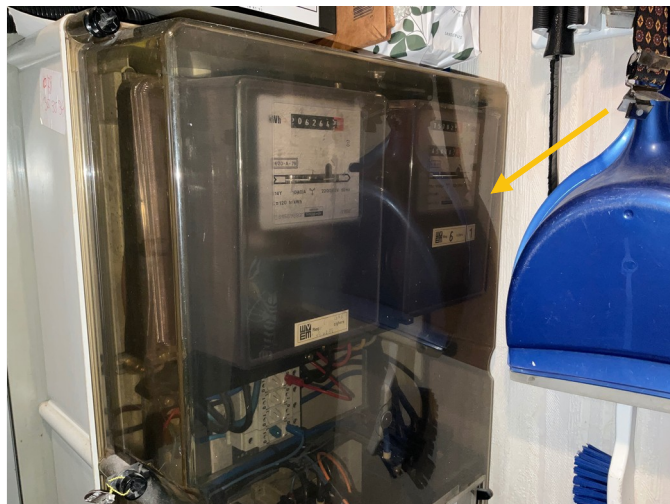
Het asbestmateriaal valt onder de mijlpaal van 2040.

Zorgvuldig beheren

| Eindbeoordeling materiaalrisico | Zeer laag materiaalrisico en/of zeer lage kans op vezelvrijgave |

| Asbestsoort (vezeltype) | Crocidoliet aanwezig |

- Zorg voor een veilig beheer. Vermijd het beschadigen van het asbestmateriaal. Controleer de toestand jaarlijks op wijzigingen.
- Voer bijkomende staalname(s) uit.

- Eenvoudige handelingen: mag via doe-het-zelf of door werknemer(s) met opleidingsattest eenvoudige handelingen  
Te verwijderen door de netbeheerder.

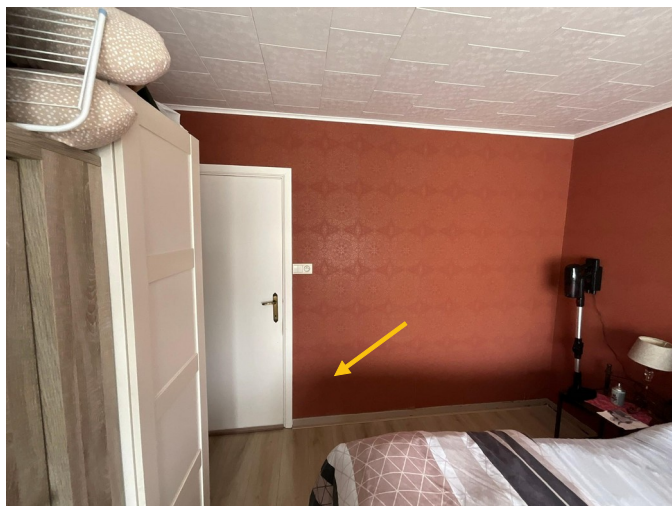
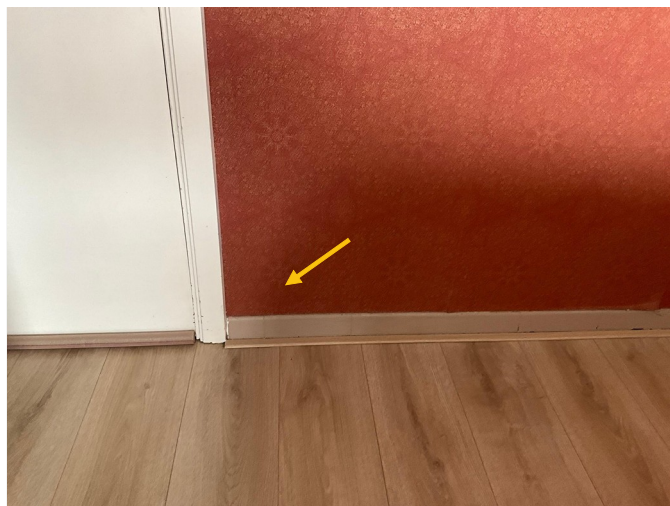
## Fiche 10: Pleisterwerk wanden

Geen asbest

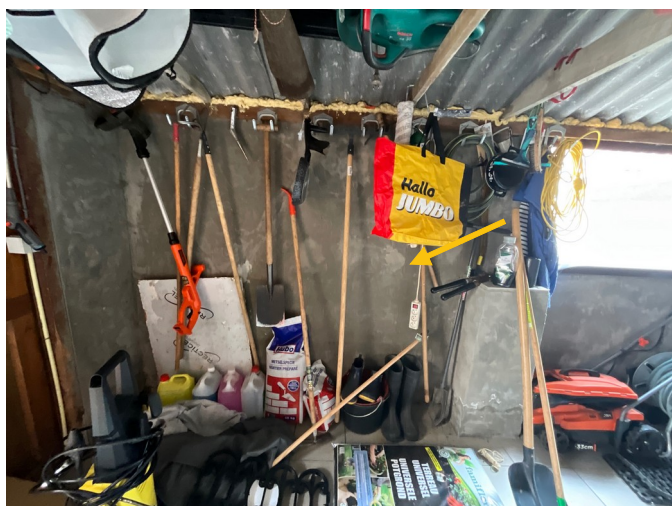
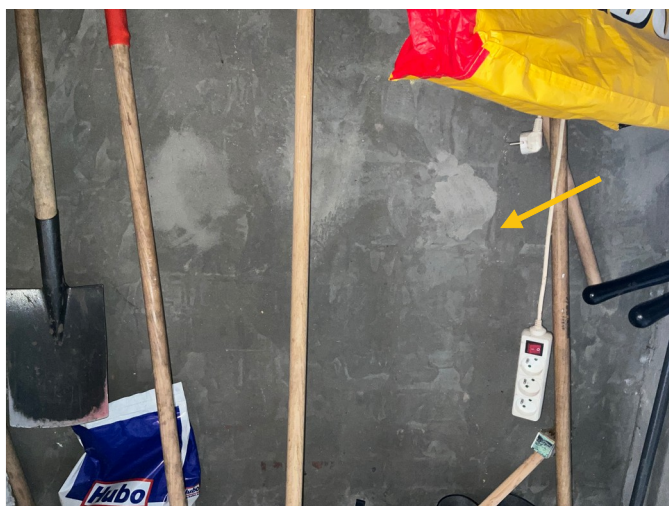
## Fiche 11: Cementering tuinhuis

Geen asbest

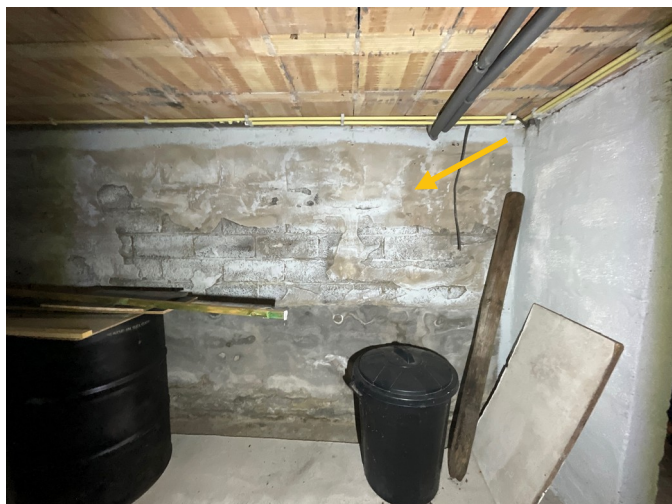
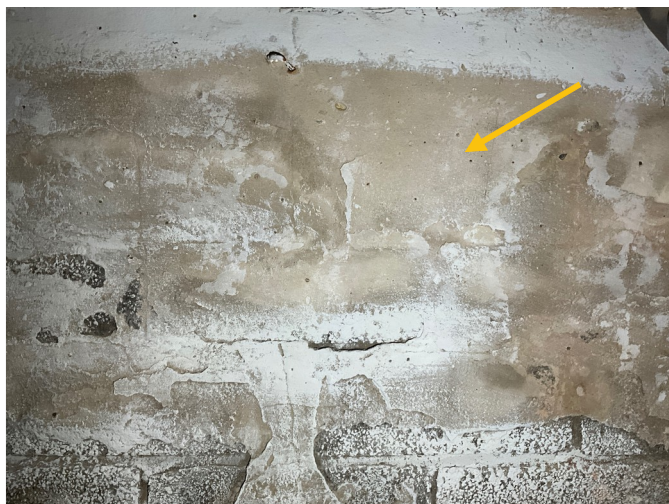
## Fiche 12: Cementering kelder

Geen asbest
