# Asbestinventarisat attest

Paul Chevroletstraat 20, 1651 Beersel

Attestnummer : 20250910-000435.000

**Niet-asbestveilig**

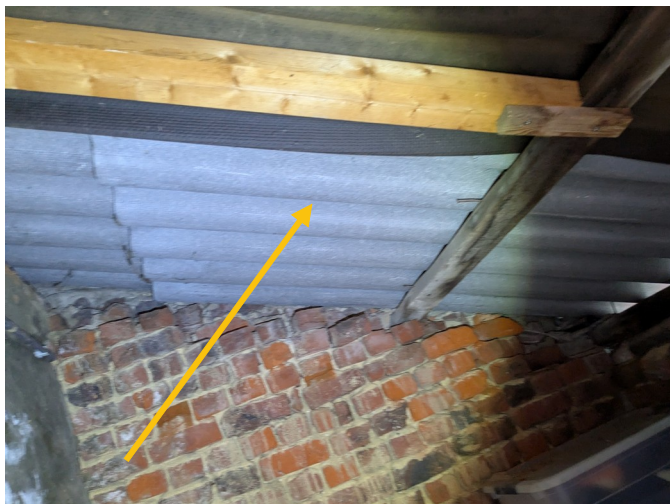
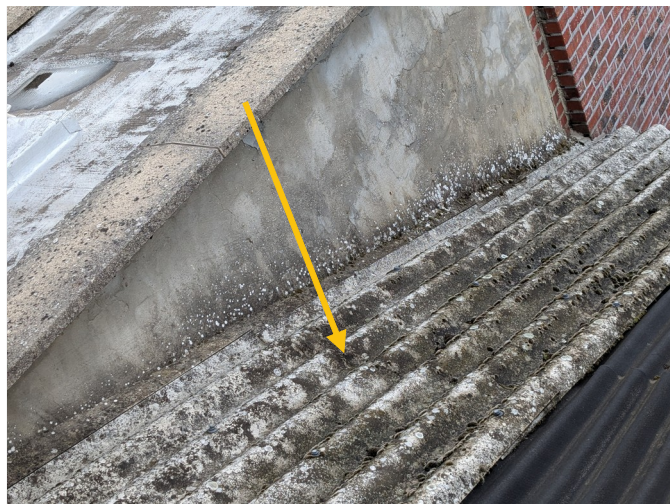
| Eindbeoordeling materiaalrisico | Hoog materiaalrisico en/of hoge kans op vezelvrijgave |

| Asbestsoort (vezeltype) | Crocidoliet aanwezig |
| Toestand van het materiaal | Matig beschadigd, matig verweerd |

| Beschrijving | Dak bestaande uit golfplaten |
| Asbestmateriaal | Dak- en gevelbekleding - Golfplaat |

**Dringend verwijderen**

- Verwijder dit asbestmateriaal zo snel mogelijk. Volg de toestand goed op.
- Hemelwater dat afspoelt van asbestcement daken of gevels kan asbestdeeltjes bevatten. Gebruik het enkel voor gesloten circuits (bv. spoelen toiletten). Reinig na het vervangen van het dak of de gevel de dakgoten en regenwaterput of -ton om asbesthoudend sediment of slib te verwijderen
- Voer bijkomende staalname(s) uit.

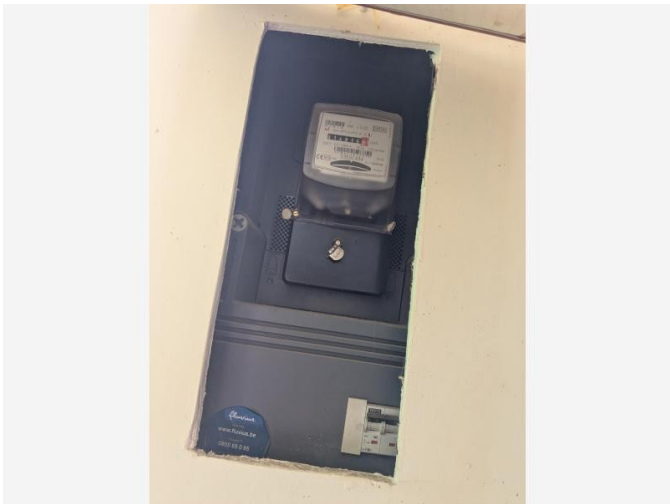
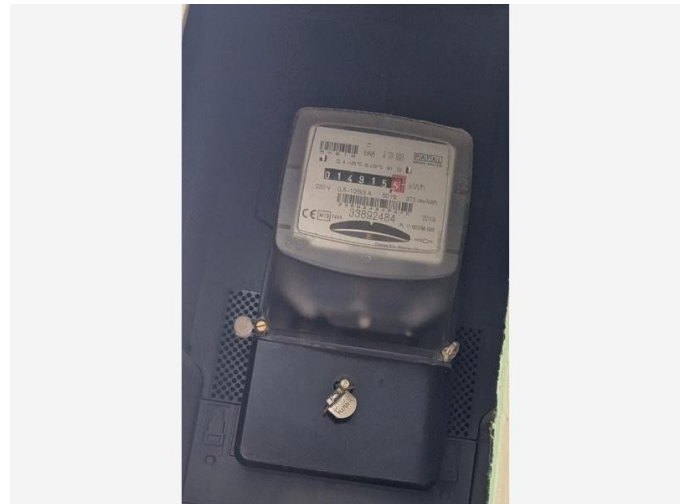
| Eindbeoordeling materiaalisico | Laag materiaalisico en/of verlaagde kans op vezelvrijgave |

| Toestand van het materiaal | Onbeschadigd, niet verweerd |

| Beschrijving | Elektrische meter |
| Asbestmateriaal | Plaat, paneel, tablet - Type Bakeliet |

Zorgvuldig beheren

- Zorg voor een veilig beheer. Vermijd het beschadigen van het asbestmateriaal. Controleer de toestand jaarlijks op wijzigingen.
- Voer bijkomende staalname(s) uit.

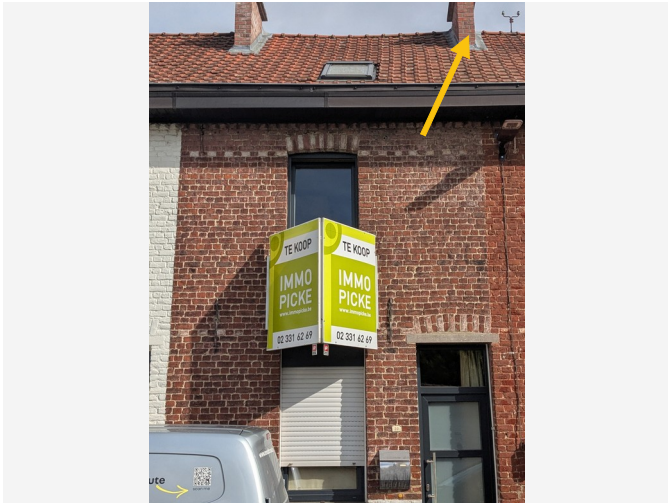
**Reden:** Het te onderzoeken materiaal situeert zich hoger dan 3,50 m te rekenen vanaf een veilige ondergrond

**Uitleg van de asbestdeskundige:** De schouw bevat binnenin mogelijk een asbestcement rookgaskanaal. Laat dit onderzoeken bij eventuele werken.

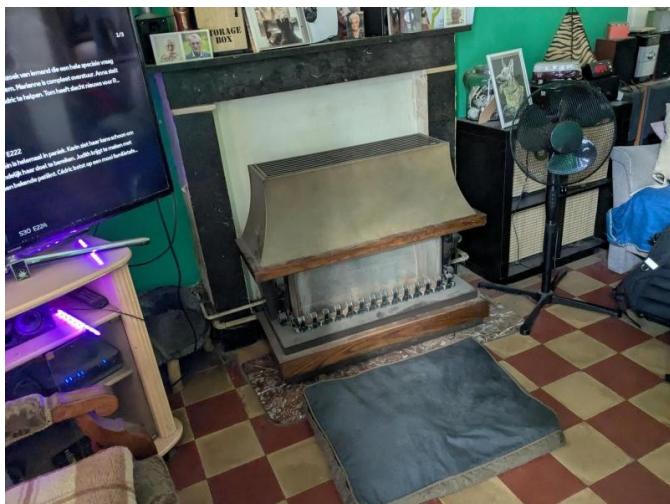
## Fiche 4: bestaande gaskachels

De ouderdom van de gaskachels is onbekend. De gaskachels kunnen gezien hun ouderdom nog asbesthoudende materialen bevatten aan de binnenzijde. Bij werken eraan dient rekening gehouden te worden met de mogelijke aanwezigheid van asbest in dichtingen etc.. Er zijn geen verdachte materialen waarneembaar.

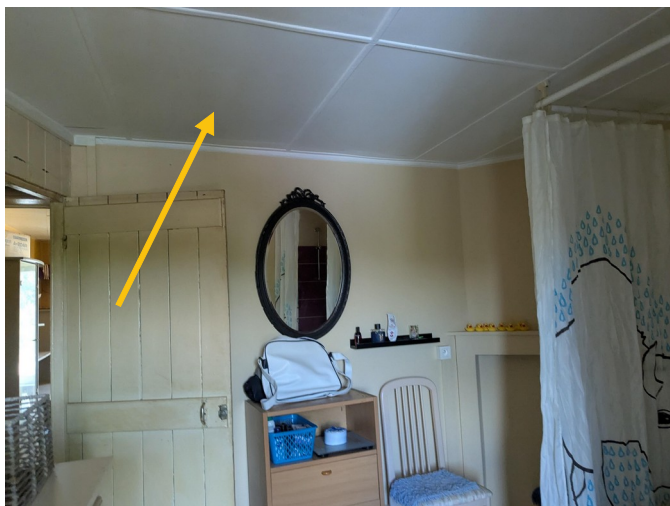
De plafonds werden afgewerkt met niet-asbestverdachte voorzetpanelen die inspectie van de bedekte structuur (opbouw, pleisterwerk of andere) verhinderen.

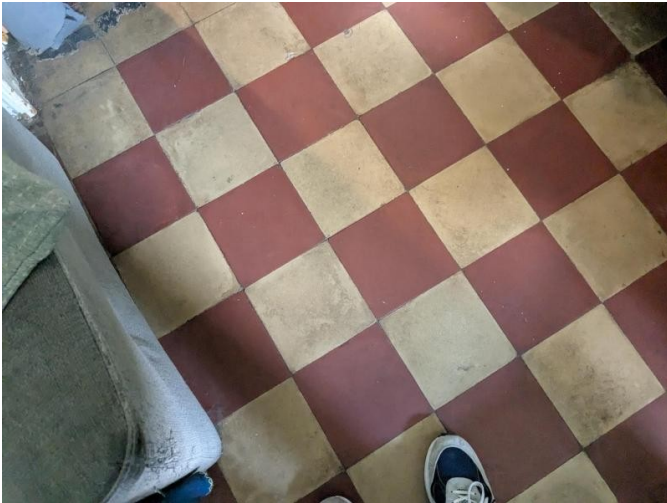
Staalname zonder uitbreiding naar een destructief onderzoek is niet mogelijk. Laat de tegels onderzoeken bij werken.

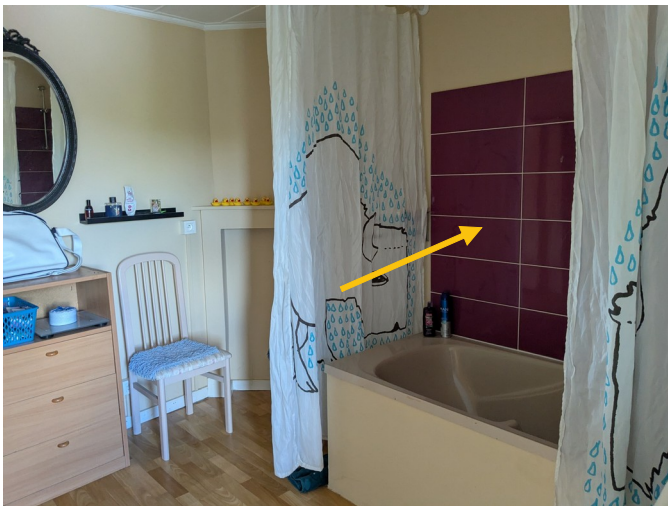
Binnenwanden en/of plafonds afgewerkt met een intacte laag faiencetegels zonder zichtbare beschadigingen. Inspectie van de onderliggende lijmlaag of tegels zelf is niet mogelijk zonder uitbreiding naar een destructief onderzoek.

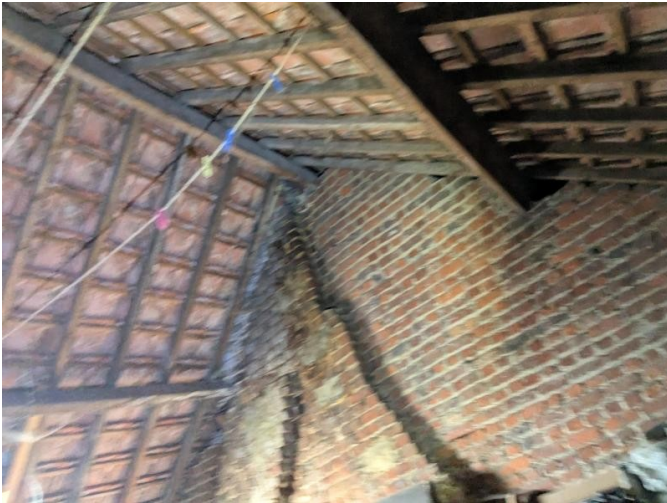
## Fiche 8: Geen onderdak aangetroffen

Er is geen onderdak aanwezig.

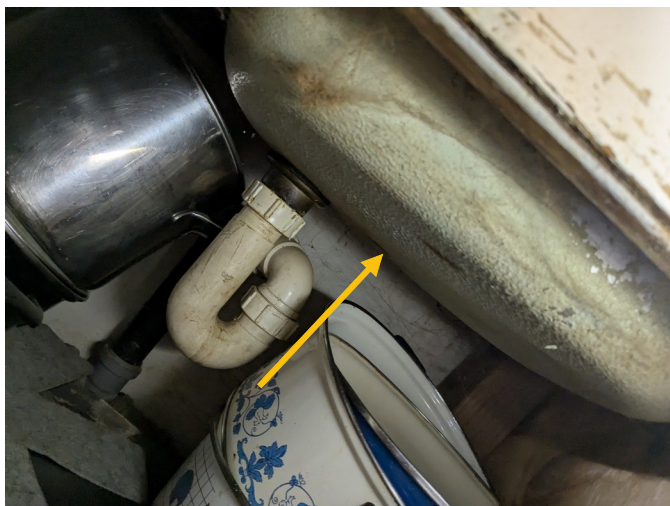
De coating van de gootsteen kan nog asbest bevatten. Dit dient onderzocht te worden bij werken hieraan.

Deze toepassing kan door een aannemer die over een opleidingsattest eenvoudige handelingen beschikt of door een particulier (doe-het-zelf), verwijderd worden indien er geen verhoogd risico op vrijgave van asbestvezels (max. concentratie 0,01 vezels/cm<sup>3</sup> - CODEX Art. VI.3-54) ontstaat en de toepassing voorafgaand wordt gefixeerd/bevochtigd; de individuele elementen zonder machinale werktuigen (boormachine, slijpschijf, hogedrukreiniger,...) en zonder breken of gooien een voor een losgemaakt worden; en ten slotte dubbel en luchtdicht verpakt weggevoerd worden naar een erkend afvalpunt (recyclagepark).
