# Asbestinventarisatetest

Predikerinnenstraat 2, 2000 Antwerpen

Attestnummer : 20250902-000356.000

Uitgegeven op : 02.09.2025

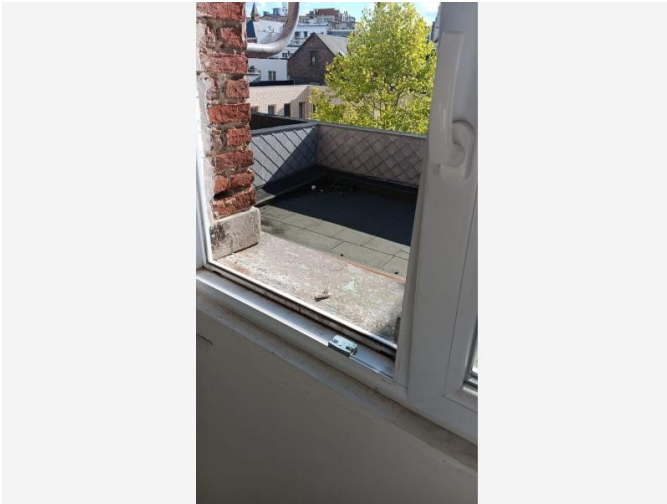
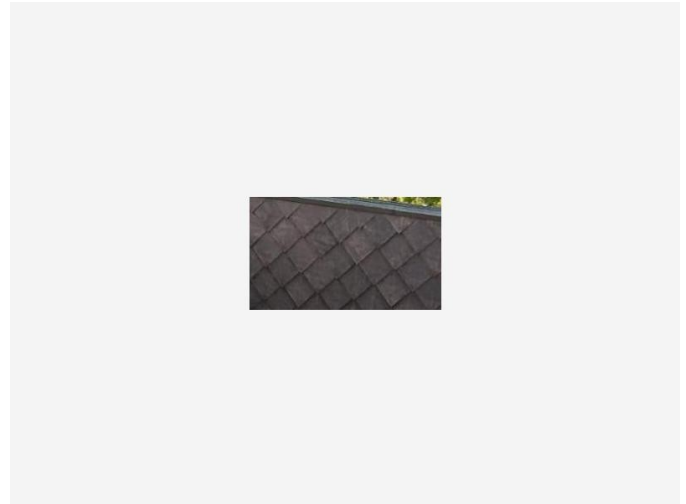
Overzichtsfoto

Detailfoto

Het asbestmateriaal valt onder de mijlpaal van 2034.

Verwijderen

| Eindbeoordeling materiaalrisico | Laag materiaalrisico en/of verlaagde kans op vezelvrijgave |

| Asbestsoort (vezeltype) | Crocidoliet aanwezig |
| Toestand van het materiaal | Licht beschadigd, licht verweerd. Intact calciumsilicaatmateriaal of categorie III 'gebondenheid' |

| Beschrijving | Gevelleien |
| Hoeveelheid (oppervlakte - aantal) | • 20,00 m <sup>2</sup> - 1 stuk |

- Zorg voor een veilig beheer. Vermijd het beschadigen van het asbestmateriaal. Controleer de toestand jaarlijks op wijzigingen.

- Eenvoudige handelingen: enkel door erkend asbestverwijderaar  
Dit materiaal moet door een erkend asbestverwijderaar worden verwijderd. Hij bepaalt welke methode het meest geschikt is om de risico's tot een minimum te beperken

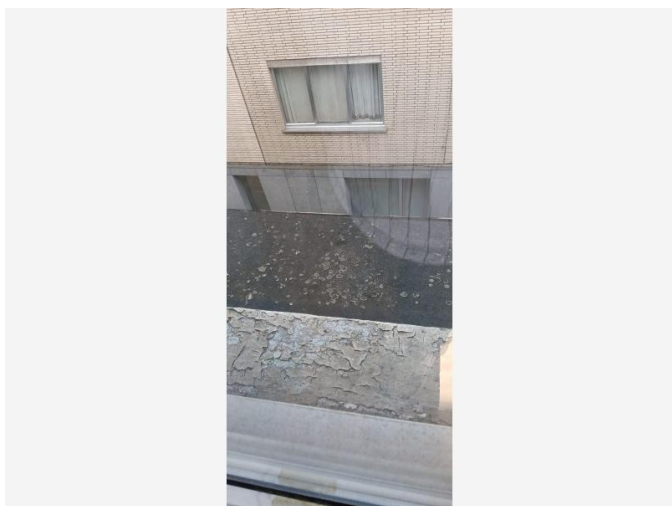
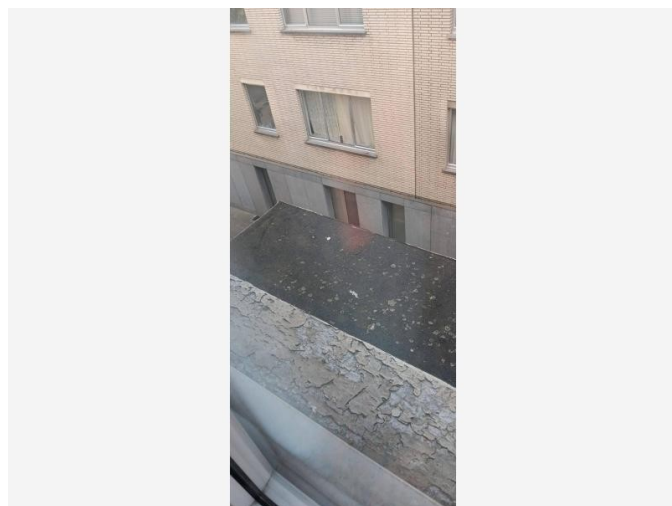
Overzichtsfoto

Detailfoto

Het asbestmateriaal valt onder de mijlpaal van 2040.

Zorgvuldig beheren

| Eindbeoordeling materiaalrisico | Laag materiaalrisico en/of verlaagde kans op vezelvrijgave |

| Asbestsoort (vezeltype) | Alleen chrysotiel |
| Toestand van het materiaal | Licht beschadigd, licht verweerd. Intact calciumsilicaatmateriaal of categorie III 'gebondenheid' |

| Beschrijving | Roofing plat dak |
| Opmerking | De opgegeven hoeveelheid is slechts een schatting en kan afwijken van de werkelijkheid. Er kon geen staal worden genomen wegens gebrek aan toegang. Bij renovatie- of sloopwerken dienen bijkomende stalen te worden genomen om zekerheid te verkrijgen. |

- Zorg voor een veilig beheer. Vermijd het beschadigen van het asbestmateriaal. Controleer de toestand jaarlijks op wijzigingen.
- Voer bijkomende staalname(s) uit.

- Eenvoudige handelingen: enkel door erkend asbestverwijderaar  
Dit moet door een erkend asbestverwijderaar worden verwijderd. Hij bepaalt daarbij welke methode het veiligst is en het minst risico's met zich meebrengt.

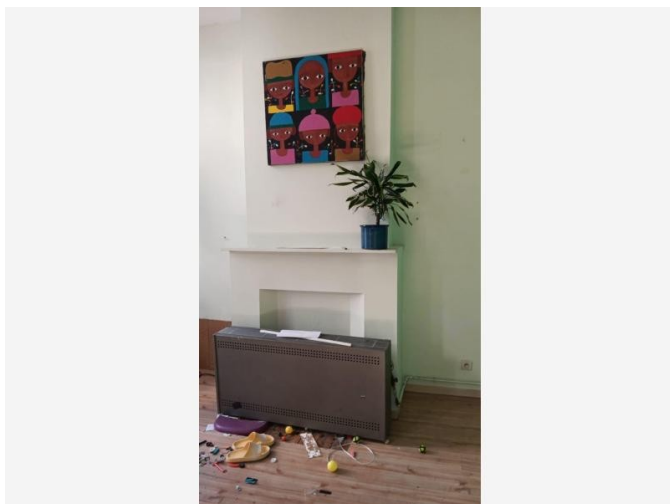
Vrije foto

Vermoelijk werd de ruimte in het verleden verwarmd via een haard aangezien er een schouw aanwezig is. Hedendaagds is deze schouw echter ingekapseld en is het dus niet waarneembaar of er zich hier nog asbestverdachte toepassingen achter bevinden. In de toekomst zou dit bij renovatiewerken of bij een destructief onderzoek eventueel onderzocht kunnen worden.

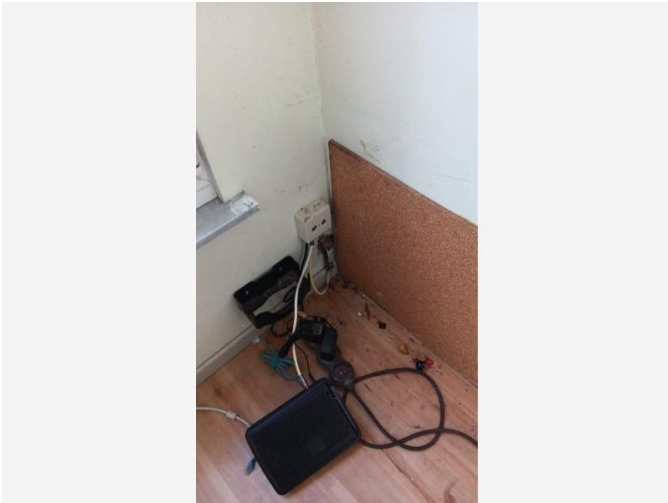
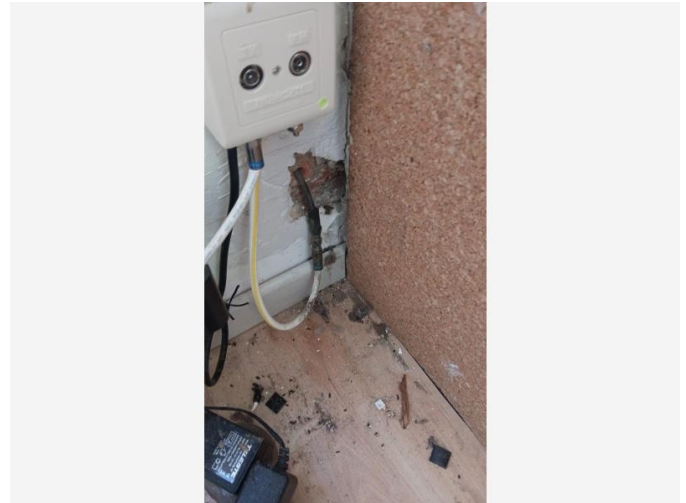
## Fiche 4: Pleisterwerk muren

Geen asbest

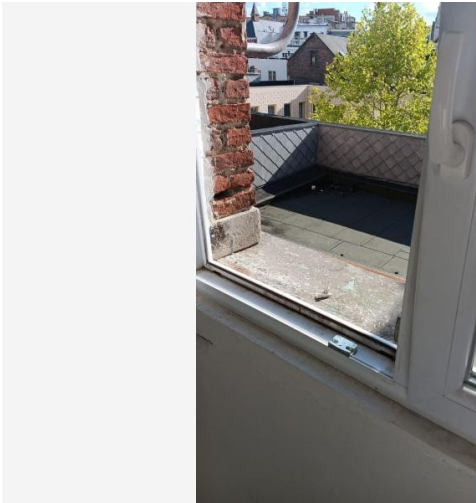
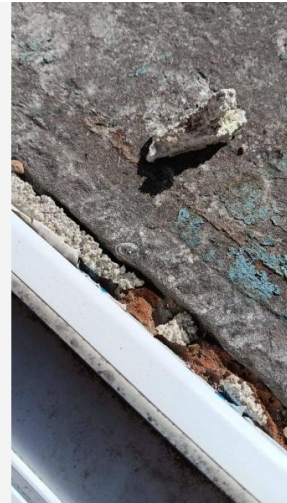
## Fiche 5: Cement tussen Profiel en dorpel

Geen asbest

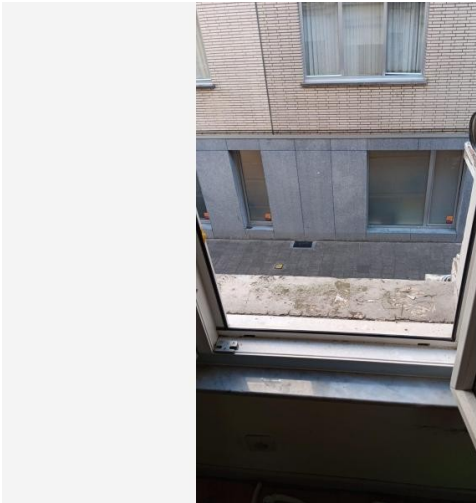
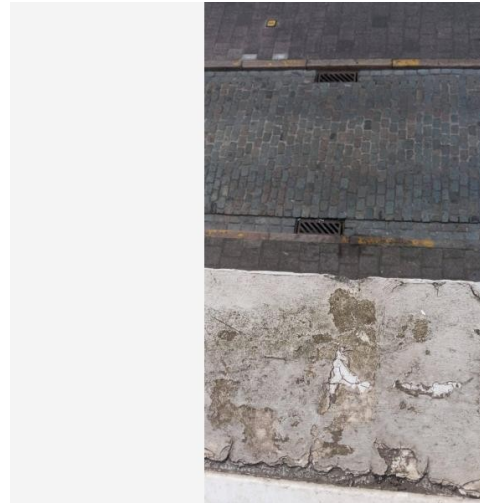
## Fiche 6: Raamdorpel

Geen asbest

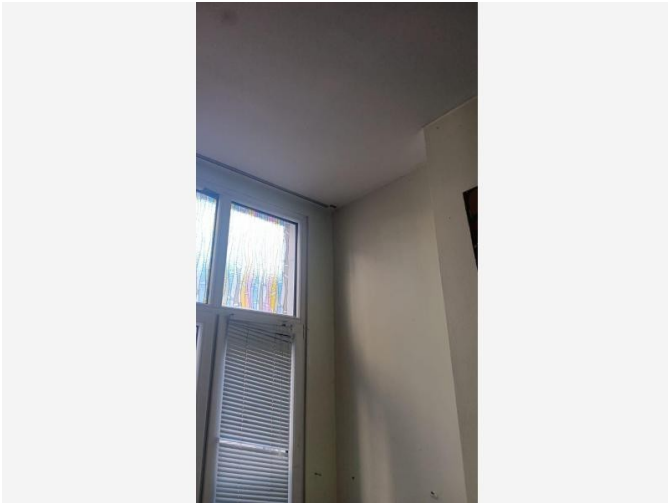
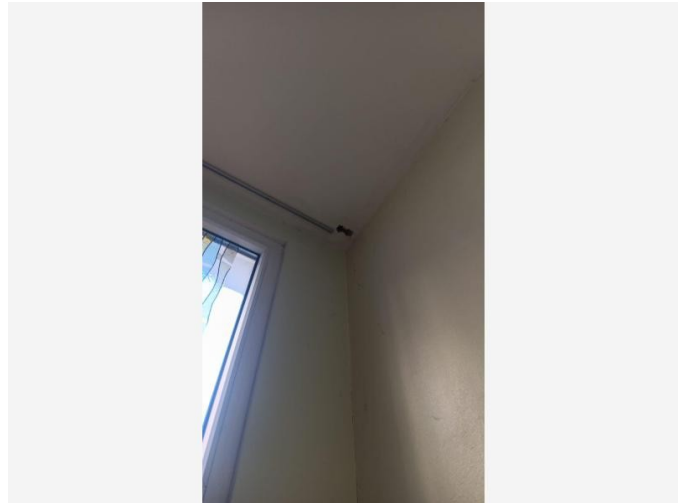
## Fiche 7: Pleisterwerk plafonds

Geen asbest

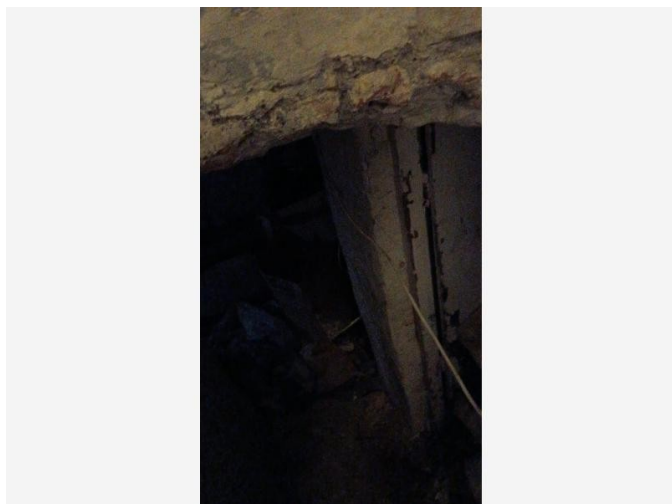
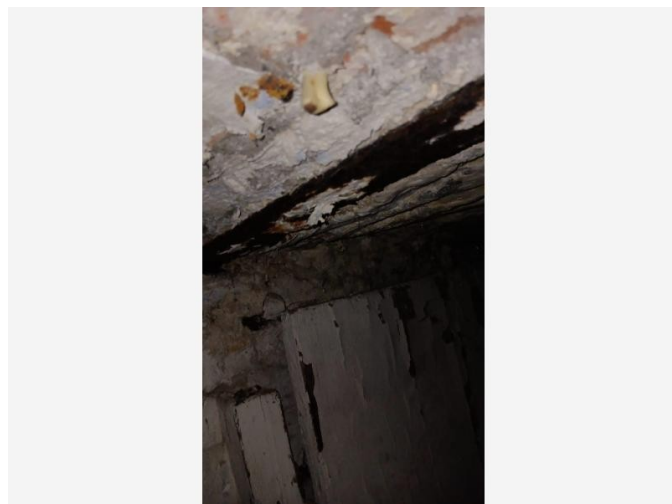
## Fiche 8: Plafond Kelder

Geen asbest
