# Asbestinventarisatetest

Molenberglaan 13, 3080 Tervuren

Attestnummer : 20241008-000443.000

**Niet-asbestveilig**

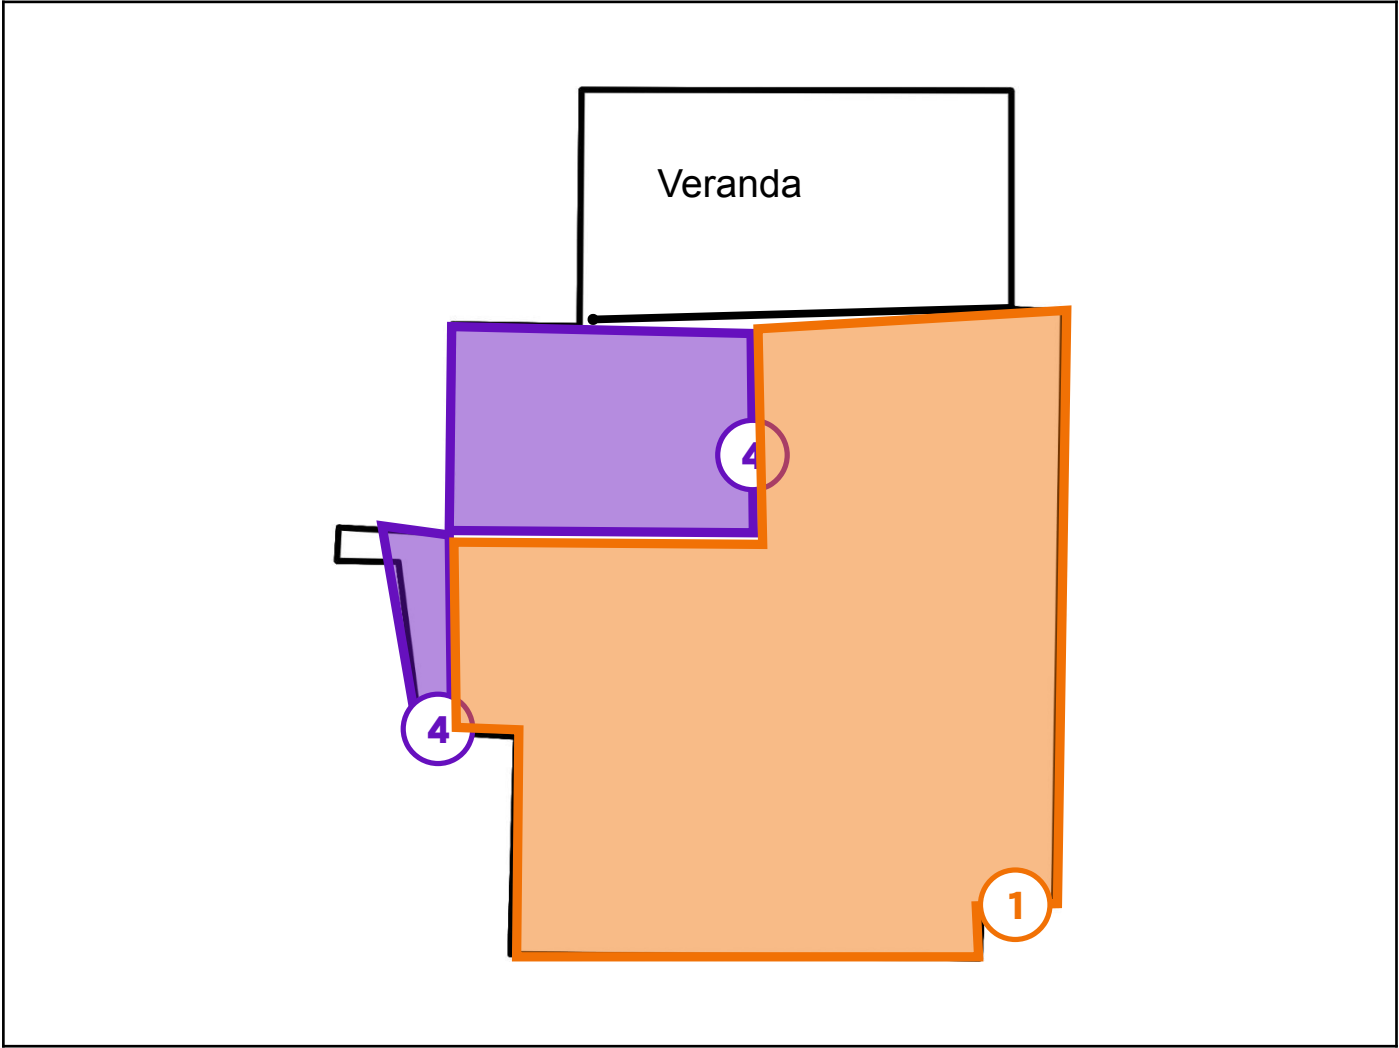
# Plan 1.6: Woning plan

| Beschrijving | Type | Actie |
|---|---|---|
| 1. Leien dak | Asbestmateriaal | Verwijderen |
| 4. Platte daken | Advies | - |

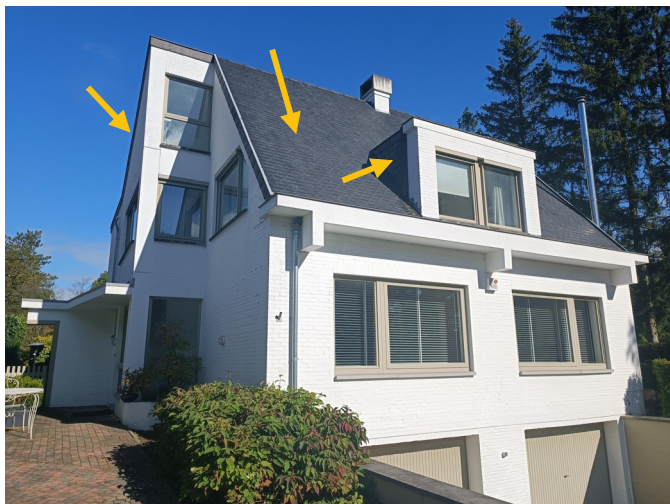
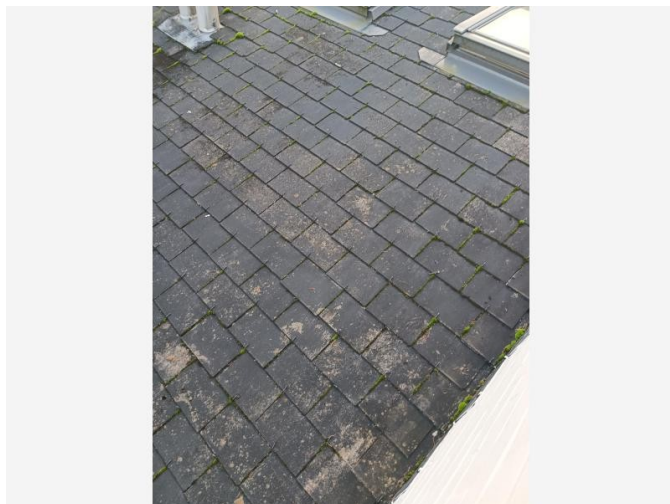
Overzichtsfoto

Detailfoto

| Eindbeoordeling materiaalrisico | Verhoogd materiaalrisico en/of verhoogde kans op vezelvrijgave |

| Asbestsoort (vezeltype) | Crocidoliet aanwezig |
| Toestand van het materiaal | Matig beschadigd, matig verweerd |

| Beschrijving | Leien dak |
| Asbestmateriaal | Dak- en gevelbekleding - Lei, shingle |

Het asbestmateriaal valt onder de mijlpaal van 2034.

Verwijderen

- Zorg voor een veilig beheer. Vermijd het beschadigen van het asbestmateriaal. Controleer de toestand jaarlijks op wijzigingen.
- Hemelwater dat afspoelt van asbestcement daken of gevels kan asbestdeeltjes bevatten. Gebruik het enkel voor gesloten circuits (bv. spoelen toiletten). Reinig na het vervangen van het dak of de gevel de dakgoten en regenwaterput of -ton om asbesthoudend sediment of slib te verwijderen

- Eenvoudige handelingen: mag via doe-het-zelf of door werknemer(s) met opleidingsattest eenvoudige handelingen  
Dragen van de nodige beschermingsmiddelen (mondmasker ffp3, handschoenen, tyvec). Indien mogelijk de ondervloer afdekken, leien voorzichtig verwijderen, extra fixeren, niet breken, niet gooien, onmiddellijk verpakken of voorzichtig in container met asbest bag plaatsen.

Indien leien in slechte staat zijn en kans bestaat op breken: Eenvoudige handeling opgeleid personeel, alle werknemer(s) moeten wel beschikken over een opleidingsattest eenvoudige handelingen 8u

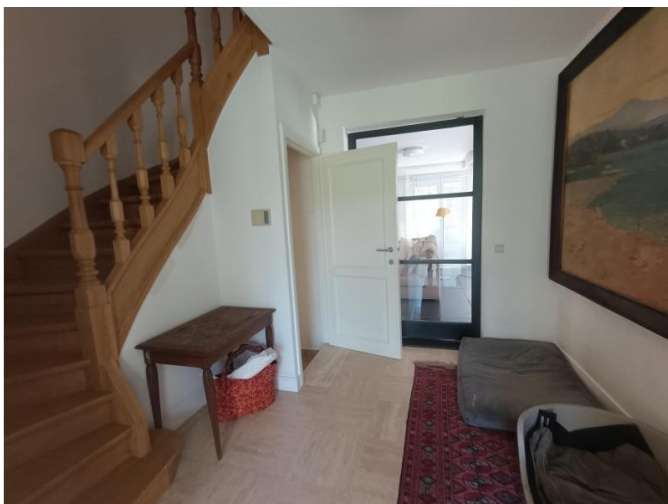
Vrije foto

Sommige plafonds zijn afgewerkt met valse plafonds in plaatmateriaal. Het is niet duidelijk of er pleisterwerk aanwezig is achter deze valse plafonds, het is aangewezen om bijkomend onderzoek uit te voeren bij werken.

Andere plafonds bevatten geen pleister.

Zonder destructieve handeling is het niet mogelijk om na te gaan of er asbesthoudende materialen aanwezig zijn achter de plafondafwerking. Als bij sloop of renovatie blijkt dat er boven dit plafond nog pleisterwerk aanwezig is, moet dit bemonsterd worden.

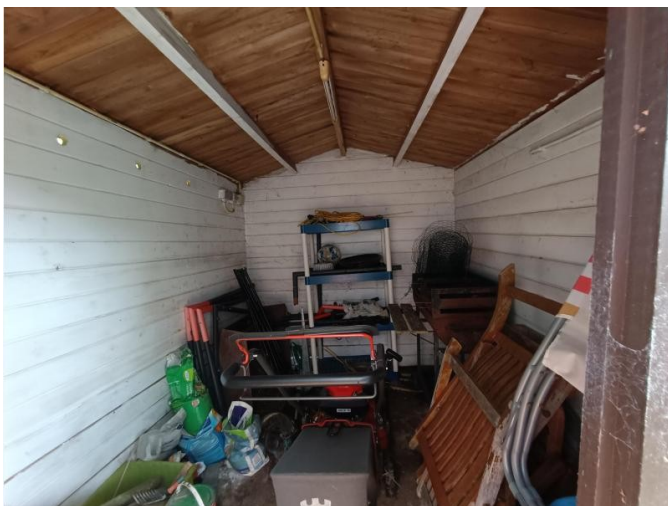
Vrije foto

Het tuinhuis werd gecontroleerd, niets verdachts gevonden

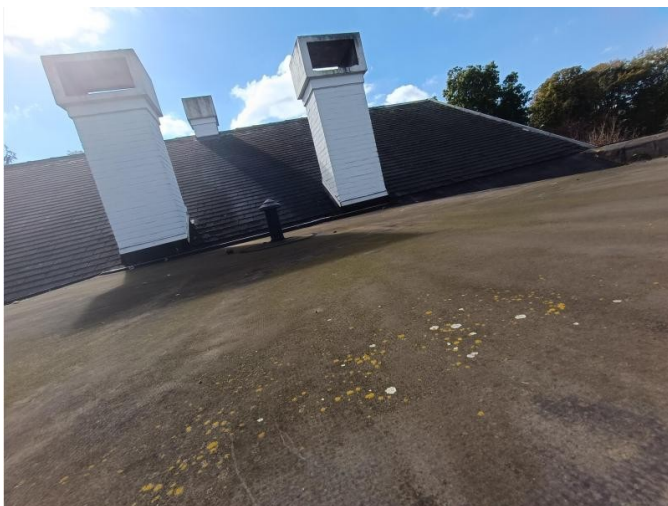
Vrije foto

De platte daken bestaan uit epdm

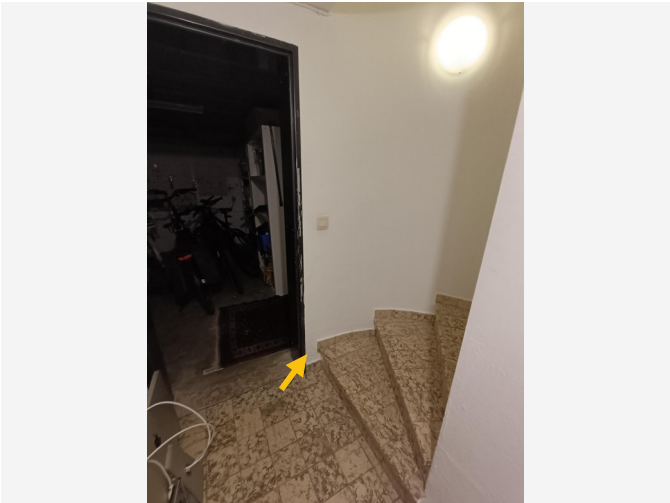
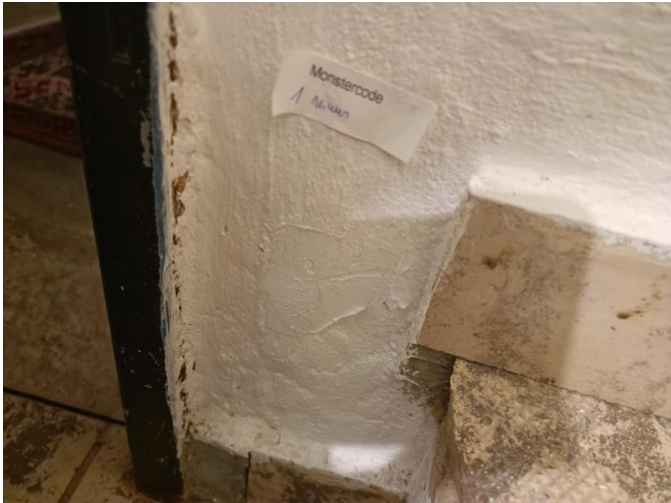
Overzichtsfoto

Detailfoto

Geen asbest

| # | Type | Referentie | Resultaat |
|---|---|---|---|
| 5.1 | Mengmonster | 1 | Geen asbest |

| Beschrijving | Pleister muren |
