# Asbestinventarisatattest

Wondelgemstationplein 10, 9032 Gent

Attestnummer : 20250901-000279.000

Uitgegeven op : 01.09.2025

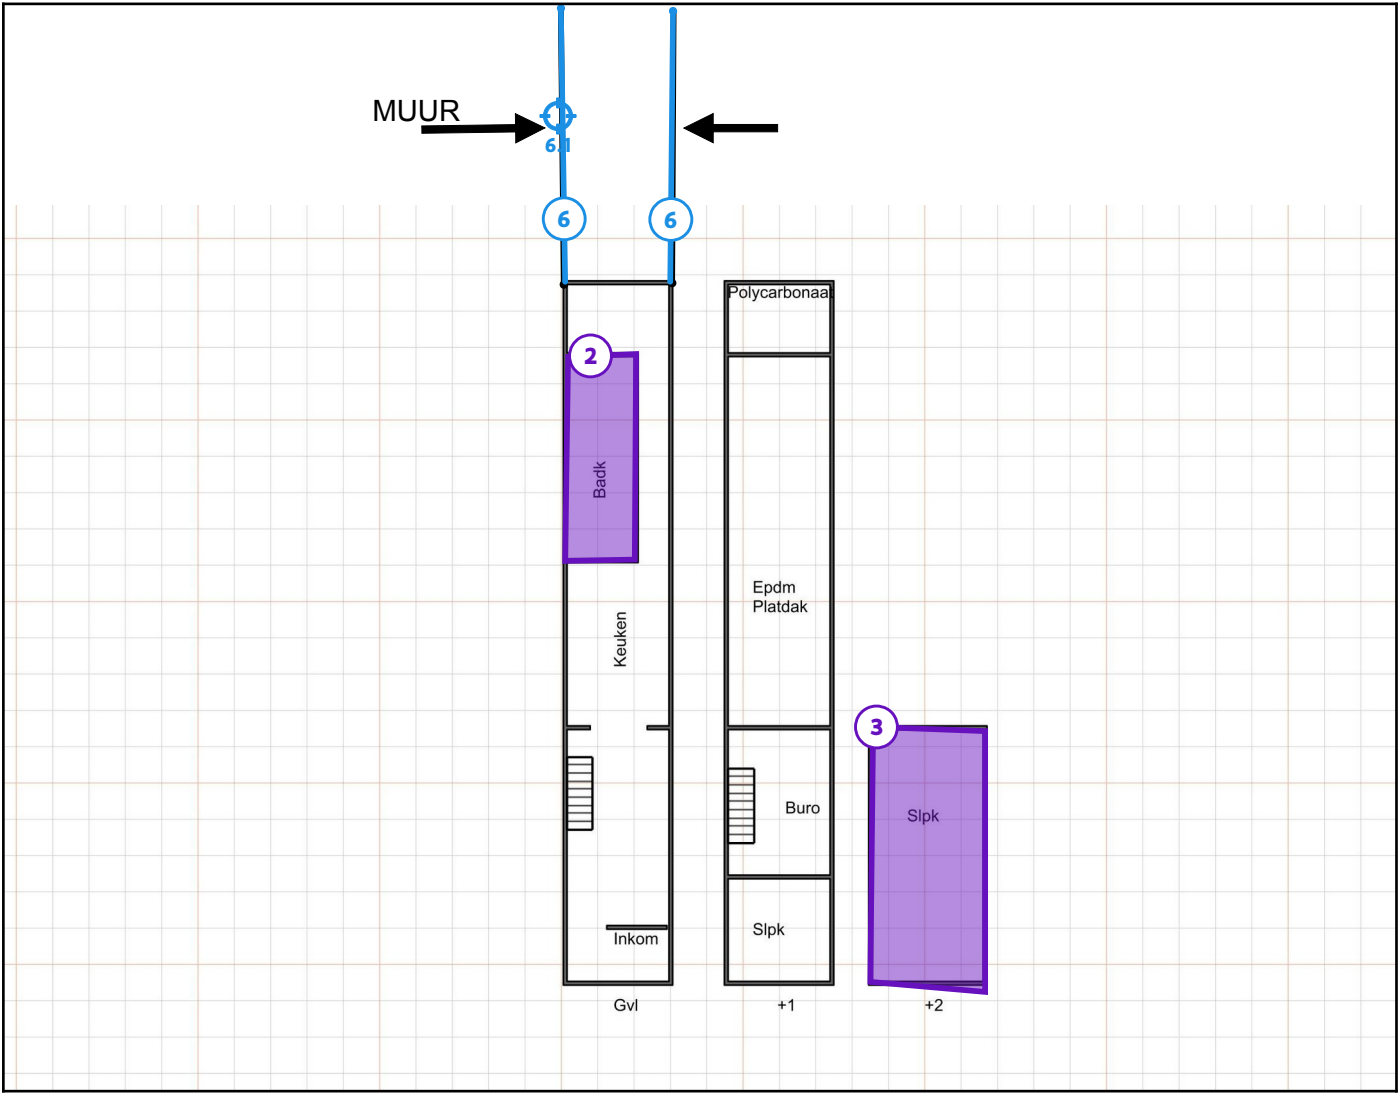
# Plan 1.1: Schema woning

| Beschrijving | Type | Actie |
|---|---|---|
| 2. Plafond badkamer beplatingen. | Advies | - |
| 3. Onderdak plaatselijk onderzocht | Advies | - |
| 6. Cementering buitenmuur | Geen asbest | - |

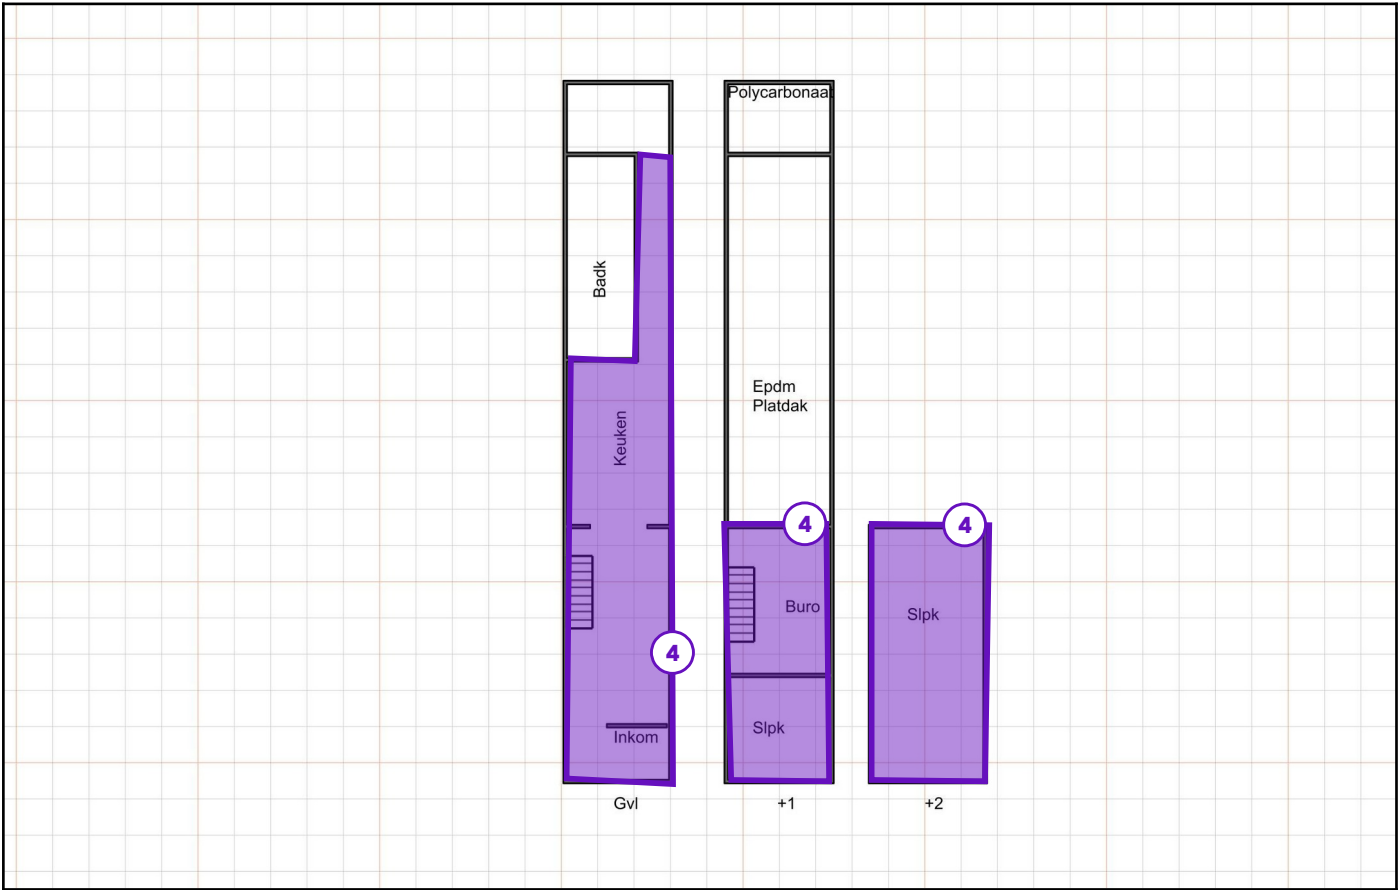
# Plan 1.2: Schema woning

| Beschrijving | Type | Actie |
|---|---|---|
| 4. Plafonds: gipskarton beplating | Advies | - |

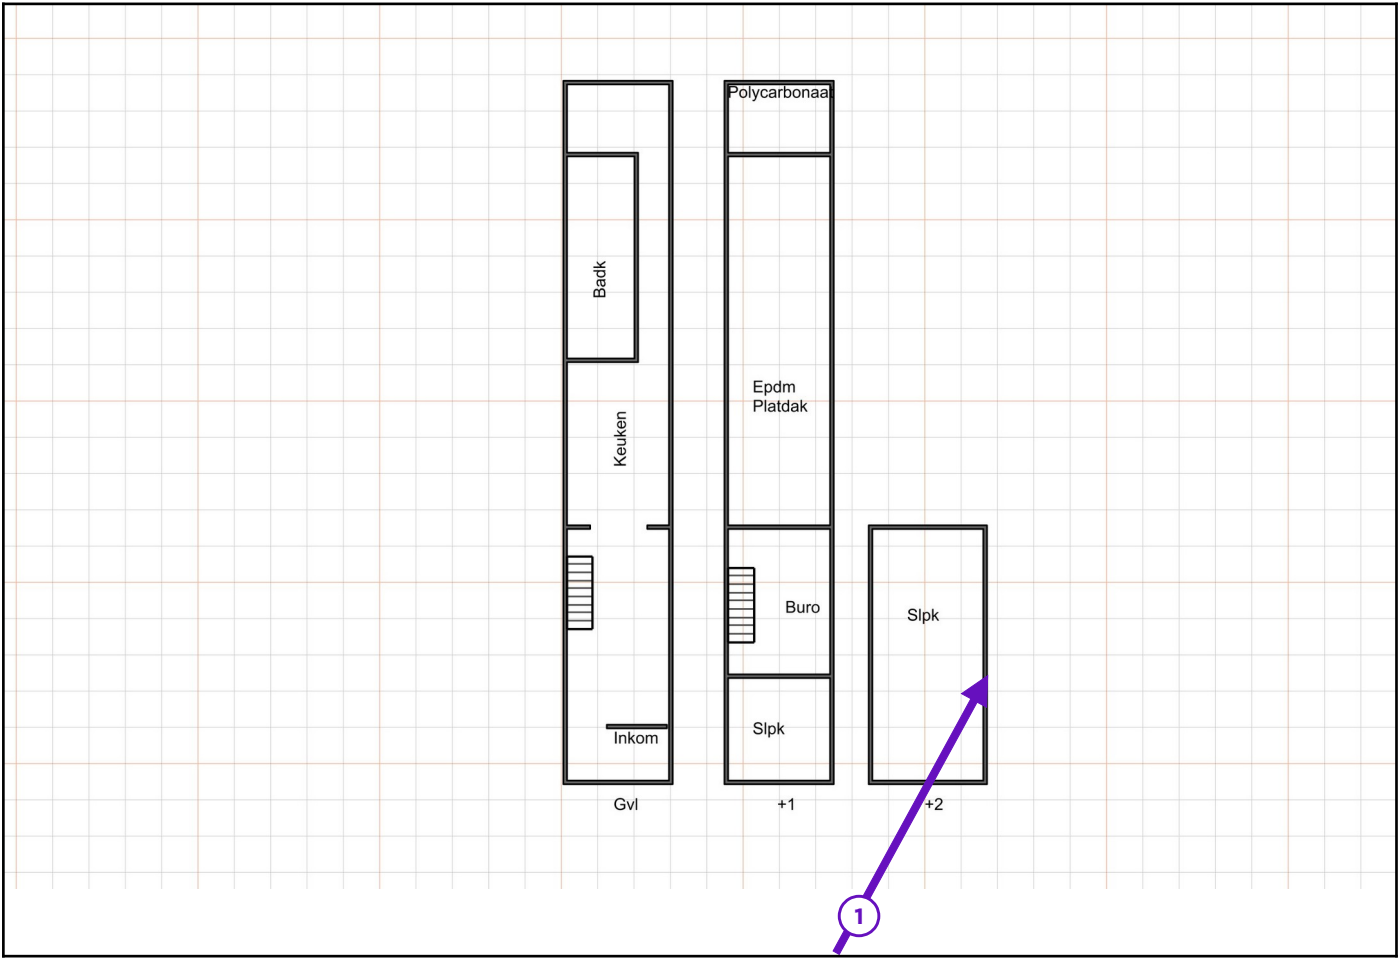
# Plan 1.3: Schema woning

| Beschrijving | Type | Actie |
|---|---|---|
| 1. Schouw niet inspecteerbaar | Beperking | - |

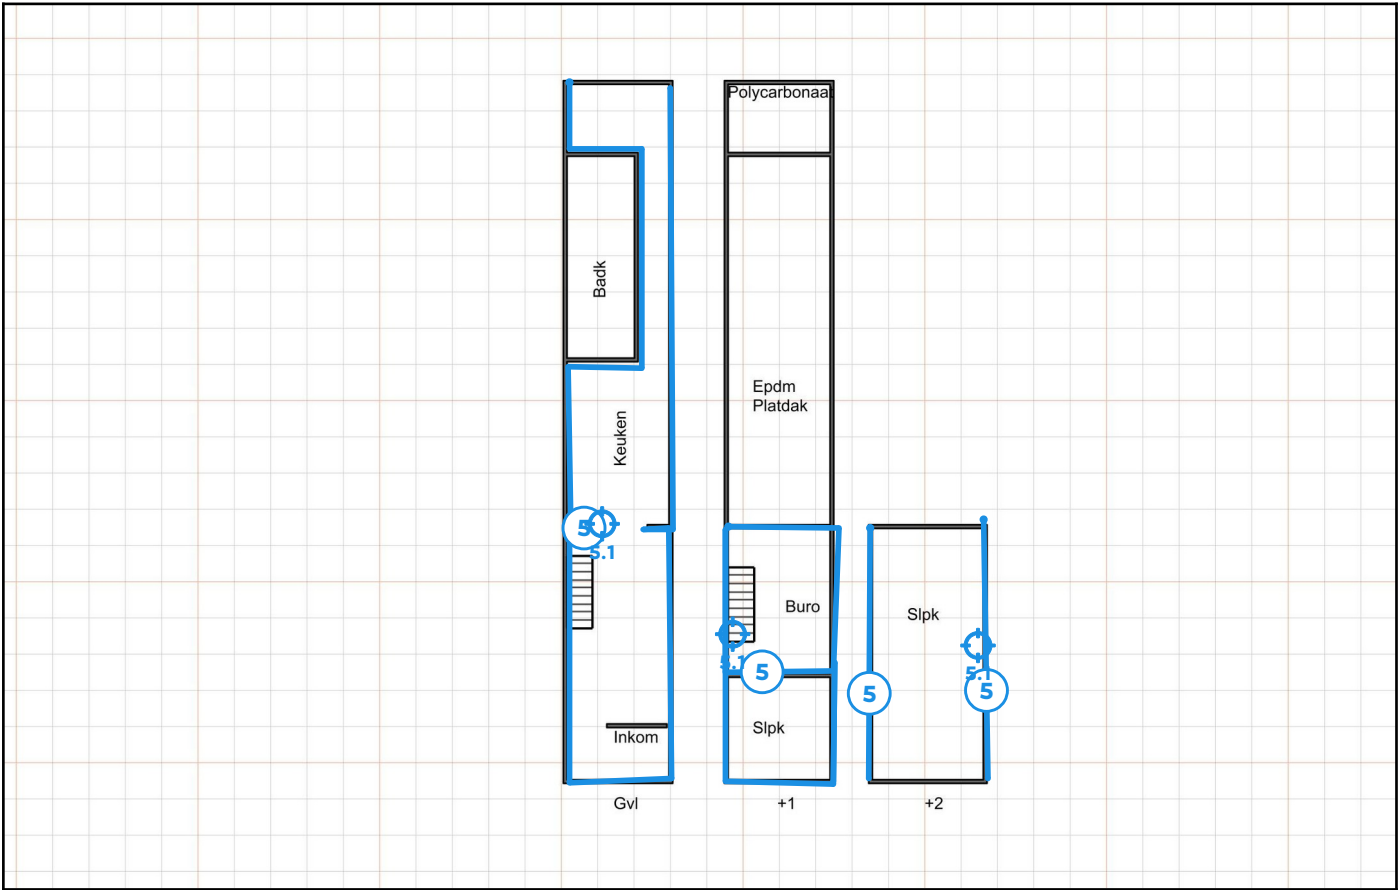
# Plan 1.4: Schema woning

| Beschrijving | Type | Actie |
|---|---|---|
| 5. Wanden: pleisterwerk | Geen asbest | - |

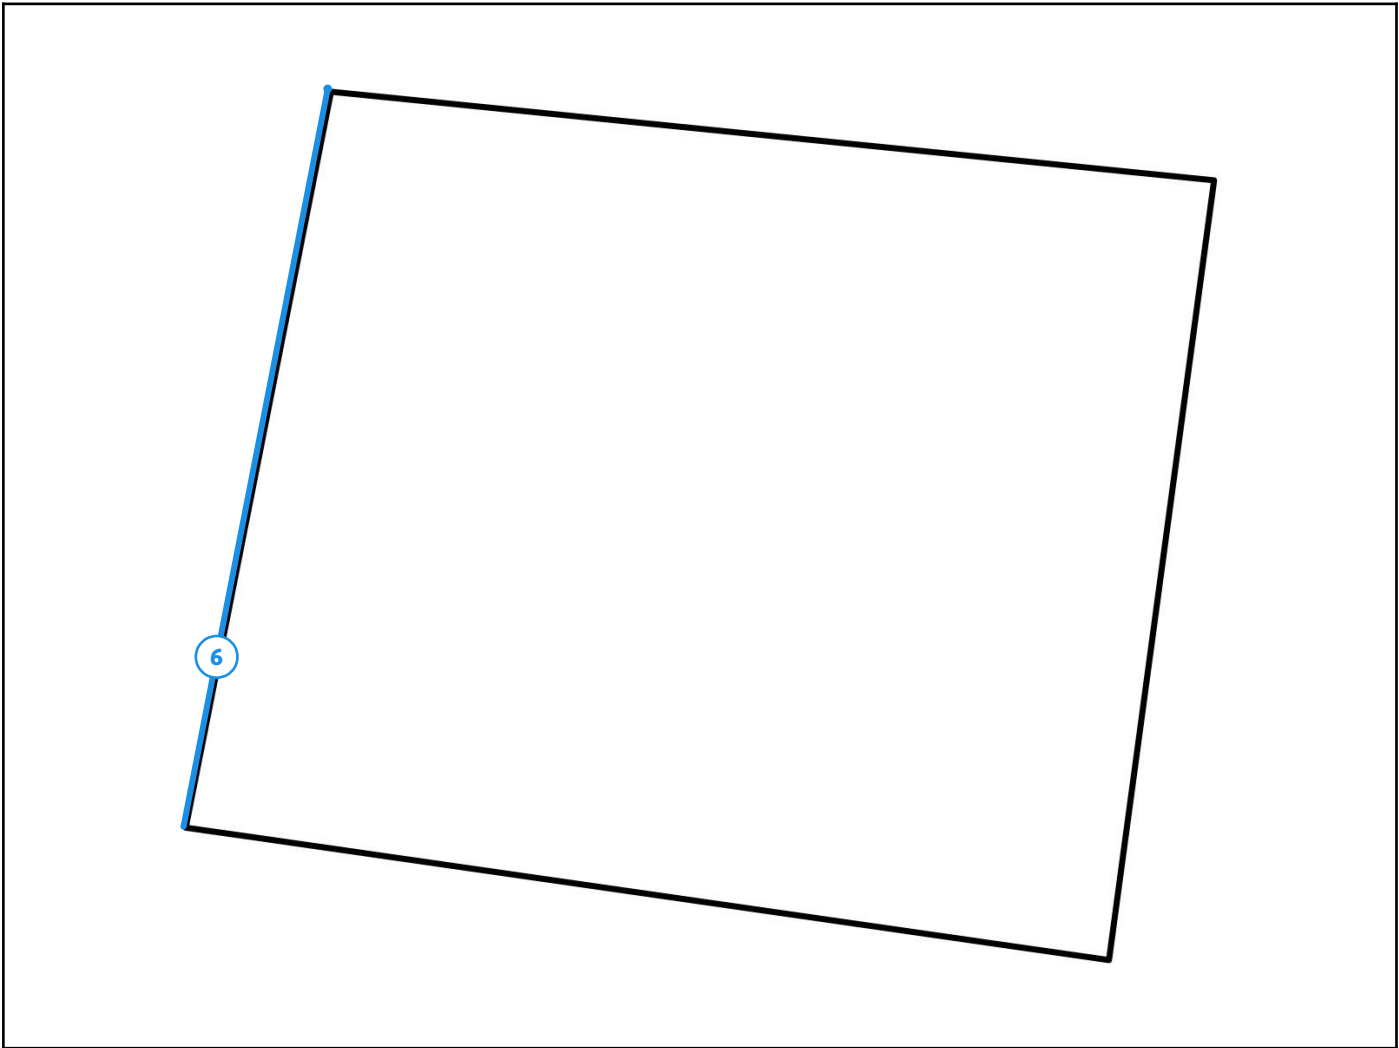
# Plan 2.1: Bijgebouw plan

| Beschrijving | Type | Actie |
|---|---|---|
| 6. Cementering buitenmuur | Geen asbest | - |

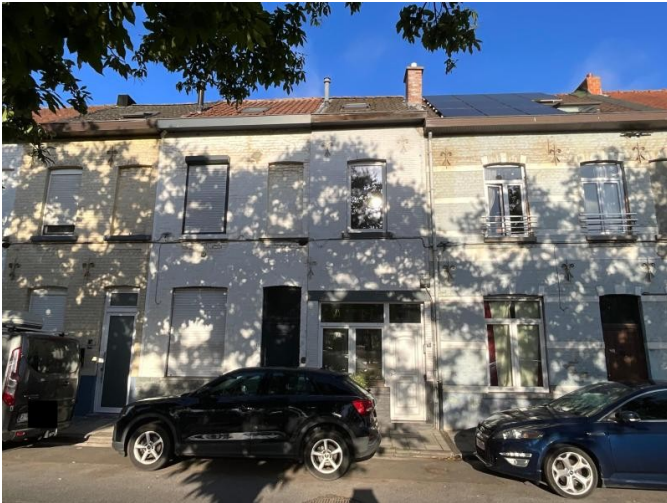
*Situeringfoto*

**Reden:** Het te onderzoeken materiaal situeert zich hoger dan 3,50 m te rekenen vanaf een veilige ondergrond

**Uitleg van de asbestdeskundige:** In deze schouw kunnen waarneembare asbestverdachte materialen aanwezig zijn. Door de hoogte is het niet mogelijk om deze schouw in detail te bekijken.

Dit geldt zowel voor de bovenzijde als de binnenkant van de schouw.

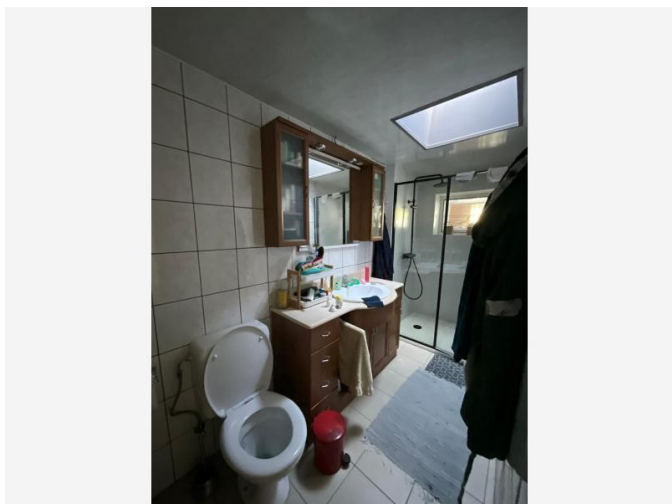
Het plafond van de badkamer bestaat uit beplating. Binnen het kader van een niet-destructief onderzoek konden de achterliggende lagen niet worden geanalyseerd. Enkel door deze te verwijderen of door een destructief onderzoek kunnen de achterliggende lagen geanalyseerd worden. Bij vernieuwing van deze binnenschil wordt aanbevolen om nieuw monsternamen te laten nemen.

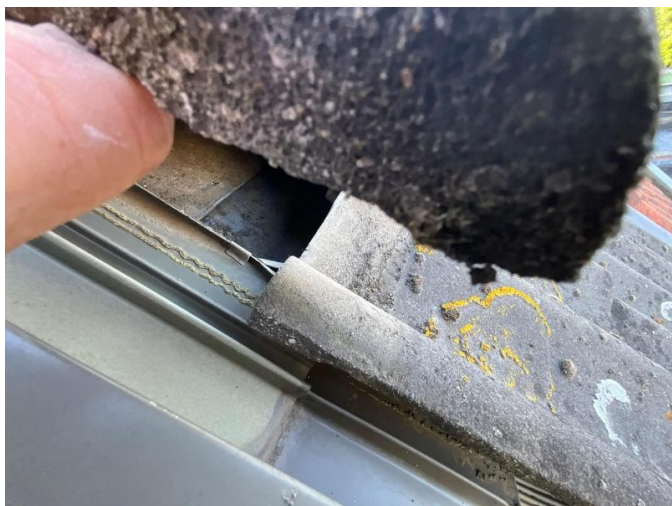
Het dak werd op verschillende plaatsen nagekeken door onder de dakbedekking te kijken. Het is echter onmogelijk om elk stuk dak af te toetsen en de isolatie op alle banen te beschadigen. Bij renovatie dient -indien het onderdak niet homogeen is- overgegaan te worden tot staalname van onderdelen die niet overeenkomen met het type van op de foto.

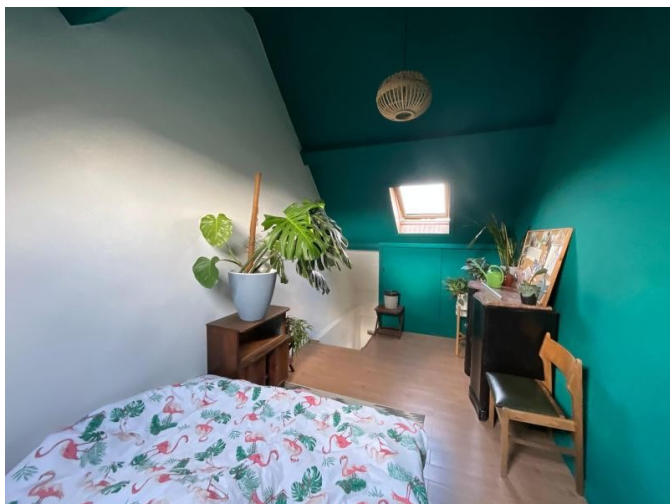
Alle plafonds bestaan uit gipskartonbeplating. Binnen het kader van een niet-destructief onderzoek konden de achterliggende lagen niet worden geanalyseerd. Enkel door deze te verwijderen of door een destructief onderzoek kunnen de achterliggende lagen geanalyseerd worden. De smeerlagen tussen de gipskartonplaten kon niet worden vastgesteld, en dienen bij sanering bemonsterd te worden ingeval er twijfel is dat ze aangebracht zijn voor 2001. Bij vernieuwing van deze binnenschil wordt aanbevolen om nieuw monstername te laten nemen.

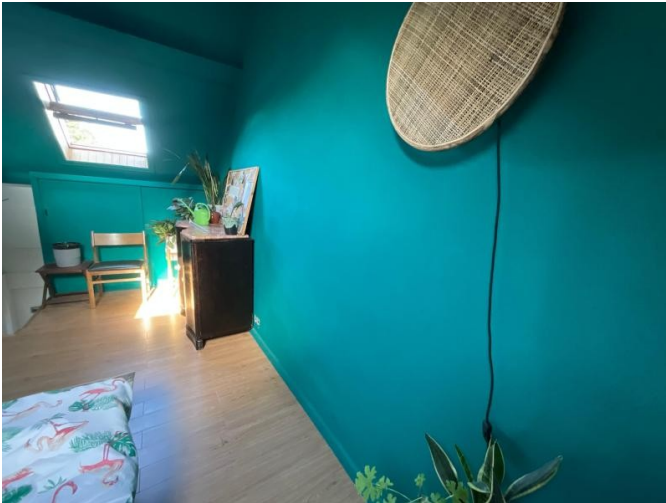
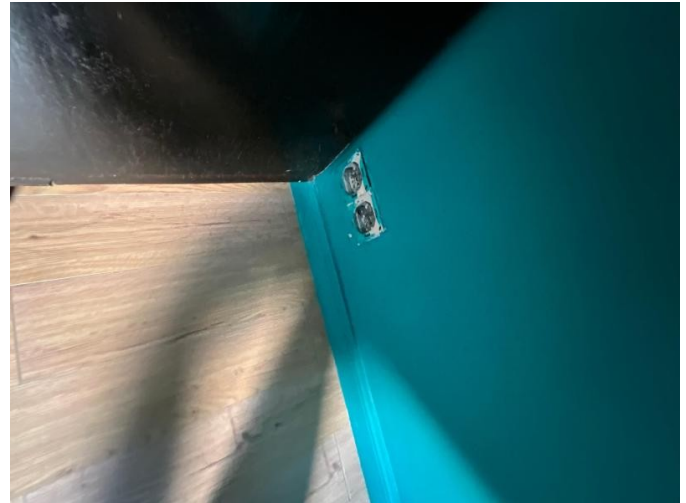
## Fiche 5: Wanden: pleisterwerk

Geen asbest

| # | Type | Referentie | Resultaat |
|---|---|---|---|
| 5.1 | Mengmonster | 101 | Geen asbest |

| Opmerking | <p>De hoeveelheden zijn een benadering op basis van opmetingen ter plaatse.</p> <p>In de stookruimte kon geen staal worden genomen.</p> |

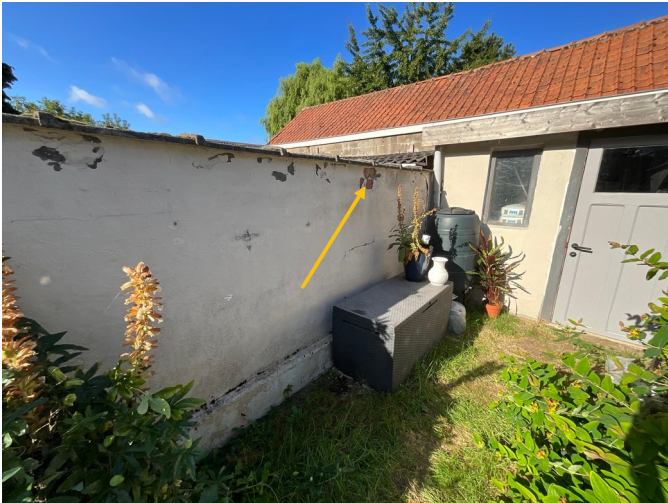
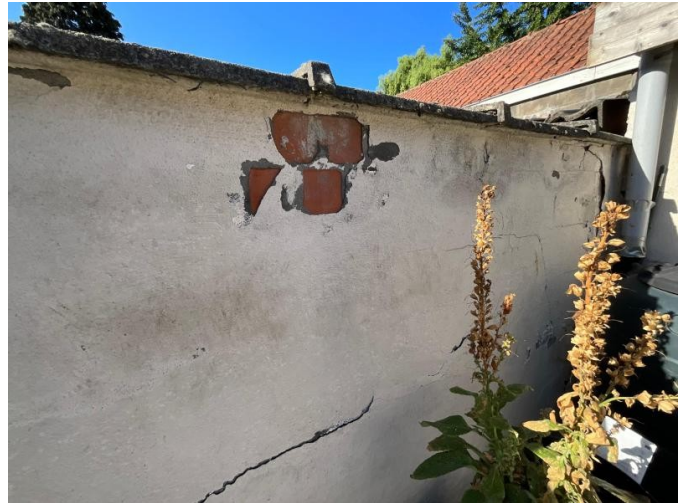
## Fiche 6: Cementering buitenmuur

Geen asbest

| # | Type | Referentie | Resultaat |
|---|---|---|---|
| 6.1 | Puntmonster | 001 | Geen asbest |
