# Asbestinventarisatetest

Brusselsesteenweg 382, 1730 Asse

Attestnummer : **20250829-000141.000**

Uitgegeven op : **29.08.2025**

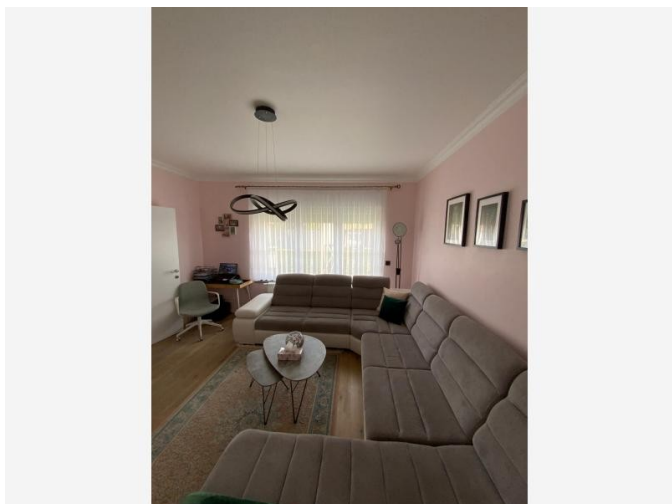
Vrije foto

Deze woning werd volledig gerenoveerd. Tijdens het plaatsbezoek werden geen asbesthoudende materialen teruggevonden.

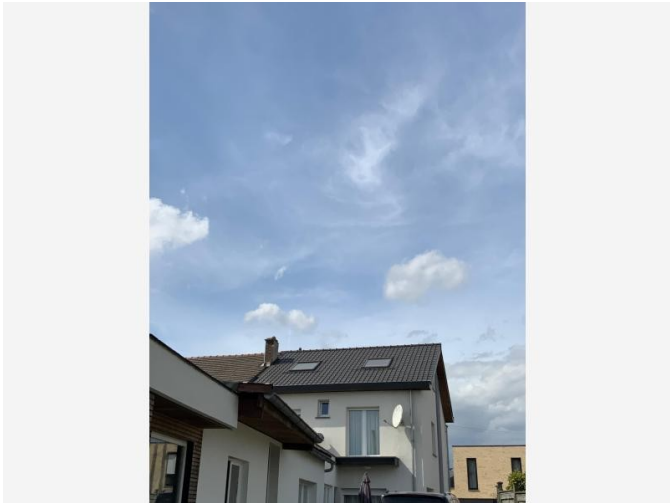
Vrije foto

Het onderdak en onderdak bestaan uit niet asbestverdachte materialen.

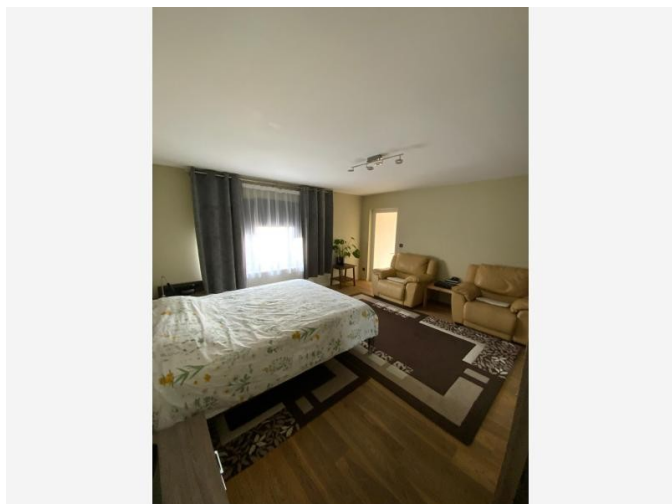
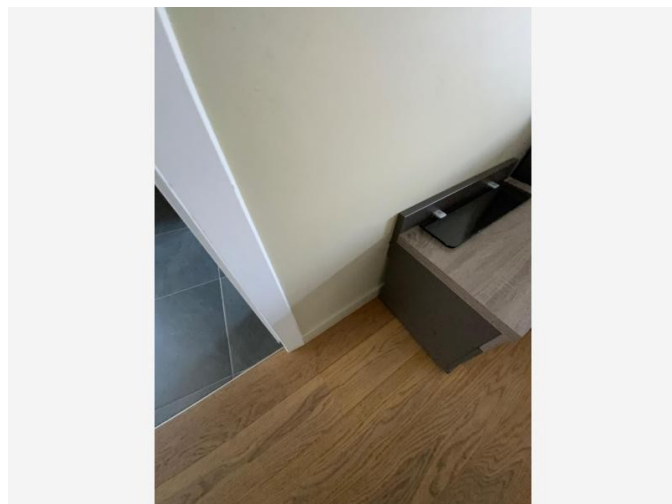
## Fiche 3: Pleisterwerk wanden

Geen asbest

| # | Type | Referentie | Resultaat |
|---|---|---|---|
| 3.1 | Mengmonster | 27825-plei-brus | Geen asbest |

| Bindmiddel van materiaal | Gips - kalk |
| Gebondenheid op basis van bindmiddel | Niet-hechtgebonden |

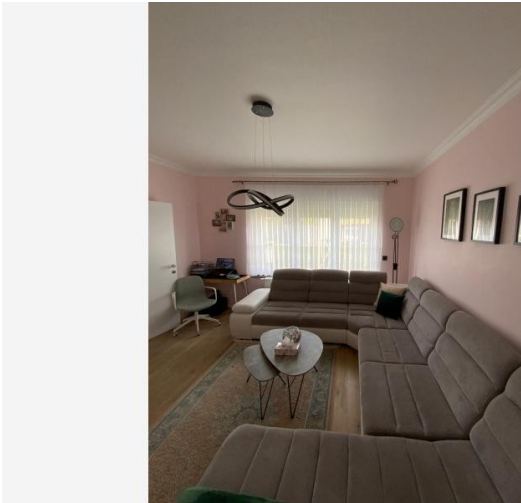
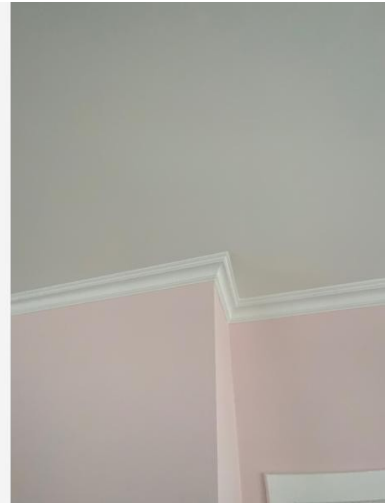
## Fiche 4: Pleisterwerk plafonds

Geen asbest

| # | Type | Referentie | Resultaat |
|---|---|---|---|
| 4.1 | Mengmonster | 27825-pleipla-brus | Geen asbest |

| Bindmiddel van materiaal | Gips - kalk |
| Gebondenheid op basis van bindmiddel | Niet-hechtgebonden |
