# Asbestinventarisatetest

Aertstraat 9, 9870 Zulte

Attestnummer : 20250203-000262.001

Uitgegeven op : 03.02.2025

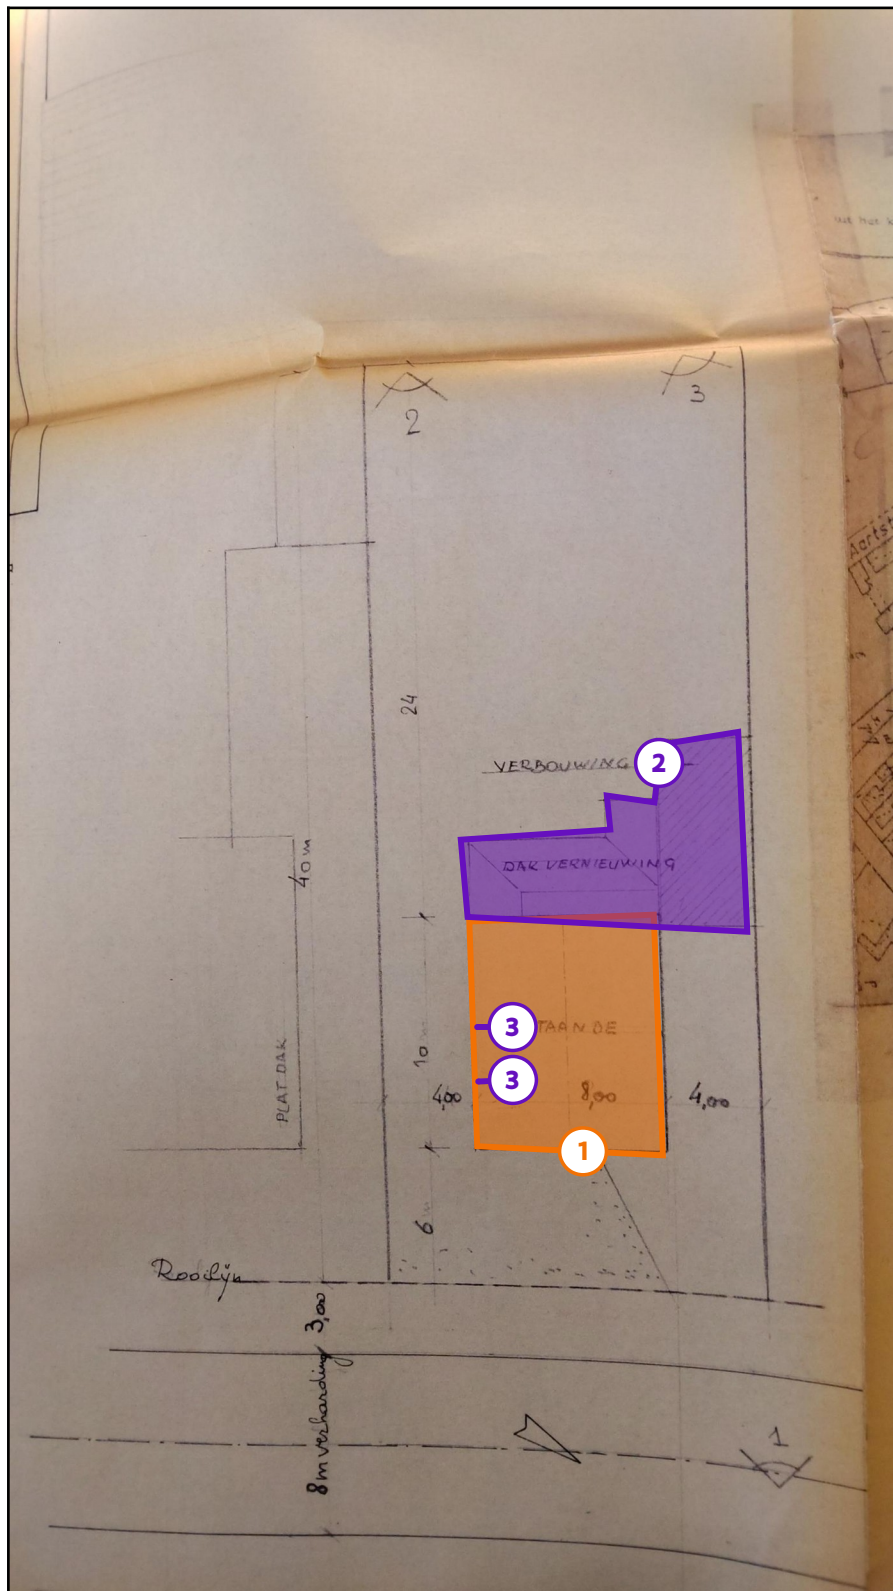
## Plan 1.4: Zolder + dak

| 1. Onderdak type menuiserie | Asbestmateriaal | <a href="#">Verwijderen</a> |

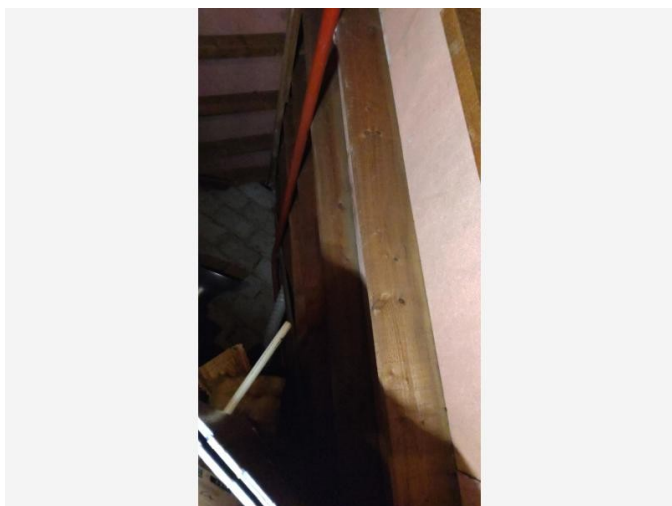
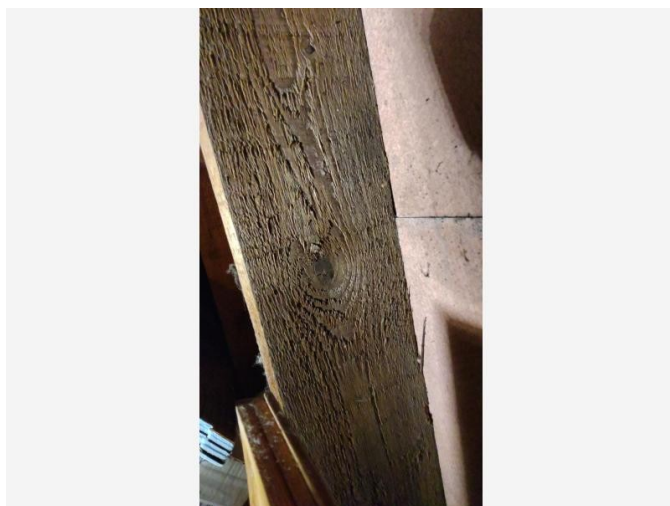
Het asbestmateriaal valt onder de mijlpaal van 2040.

| Eindbeoordeling materiaalrisico | Verhoogd materiaalrisico en/of verhoogde kans op vezelvrijgave |

| Asbestsoort (vezeltype) | Crocidoliet aanwezig |
| Toestand van het materiaal | Licht beschadigd, licht verweerd. Intact calciumsilicaatmateriaal of categorie III 'gebondenheid' |

| Beschrijving | Onderdak type menuiserite |
| Asbestmateriaal | Plaat, paneel, tablet - Type Menuiserite |

Verwijderen

- Zorg voor een veilig beheer. Vermijd het beschadigen van het asbestmateriaal. Controleer de toestand jaarlijks op wijzigingen.

- Eenvoudige handelingen: mag via doe-het-zelf of door werknemer(s) met opleidingsattest eenvoudige handelingen  
Mag via doe het zelf mits bijkomende maatregelen

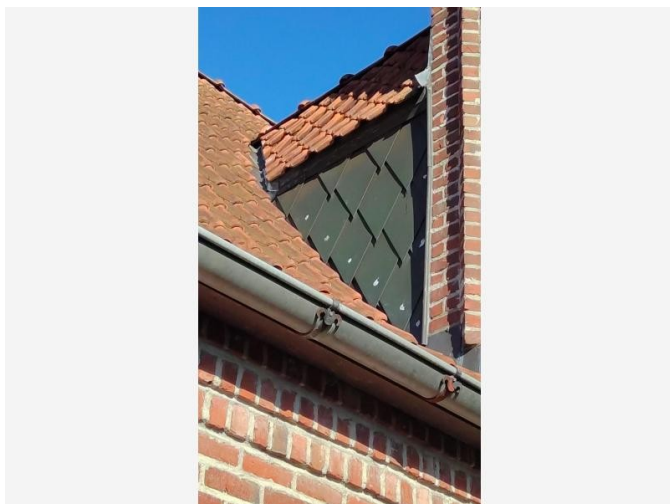
*Vrije foto*

Slabben aan de zijkant van de dakkappel zijn in lood

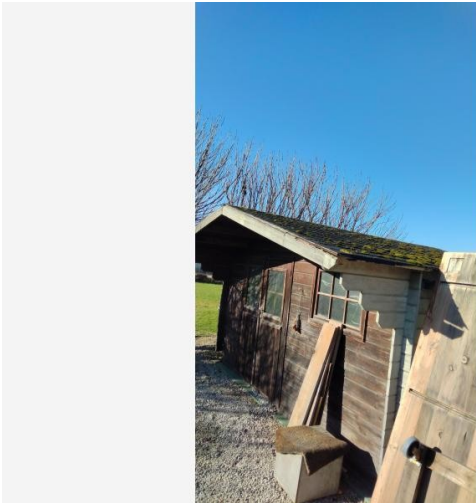
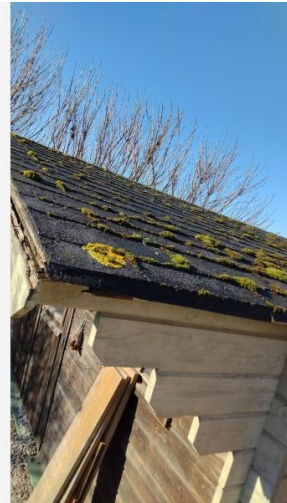
## Fiche 4: Shingles

Geen asbest

| # | Type | Referentie | Resultaat |
|---|---|---|---|
| 4.1 | Puntmonster | M02 | Geen asbest |

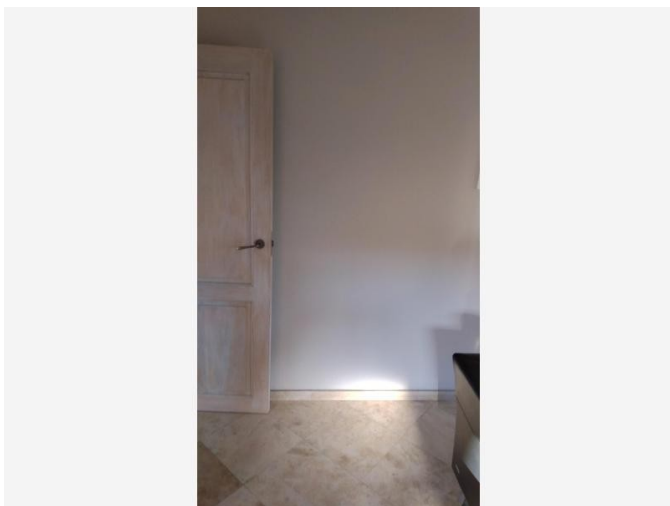
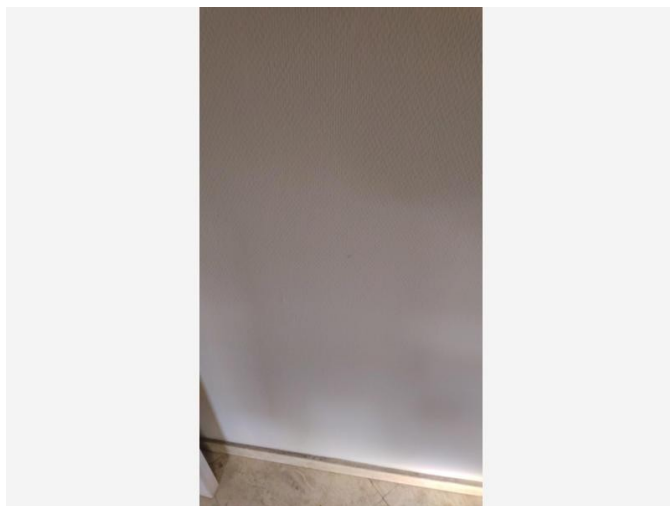
## Fiche 5: Pleisterwerk wand

Geen asbest

| # | Type | Referentie | Resultaat |
|---|---|---|---|
| 5.1 | Mengmonster | MM01 | Geen asbest |
