# Asbestinventarisatetest

Pontstraat 28, 9820 Merelbeke-Melle

Attestnummer : 20250825-000114.000

**Niet-asbestveilig**

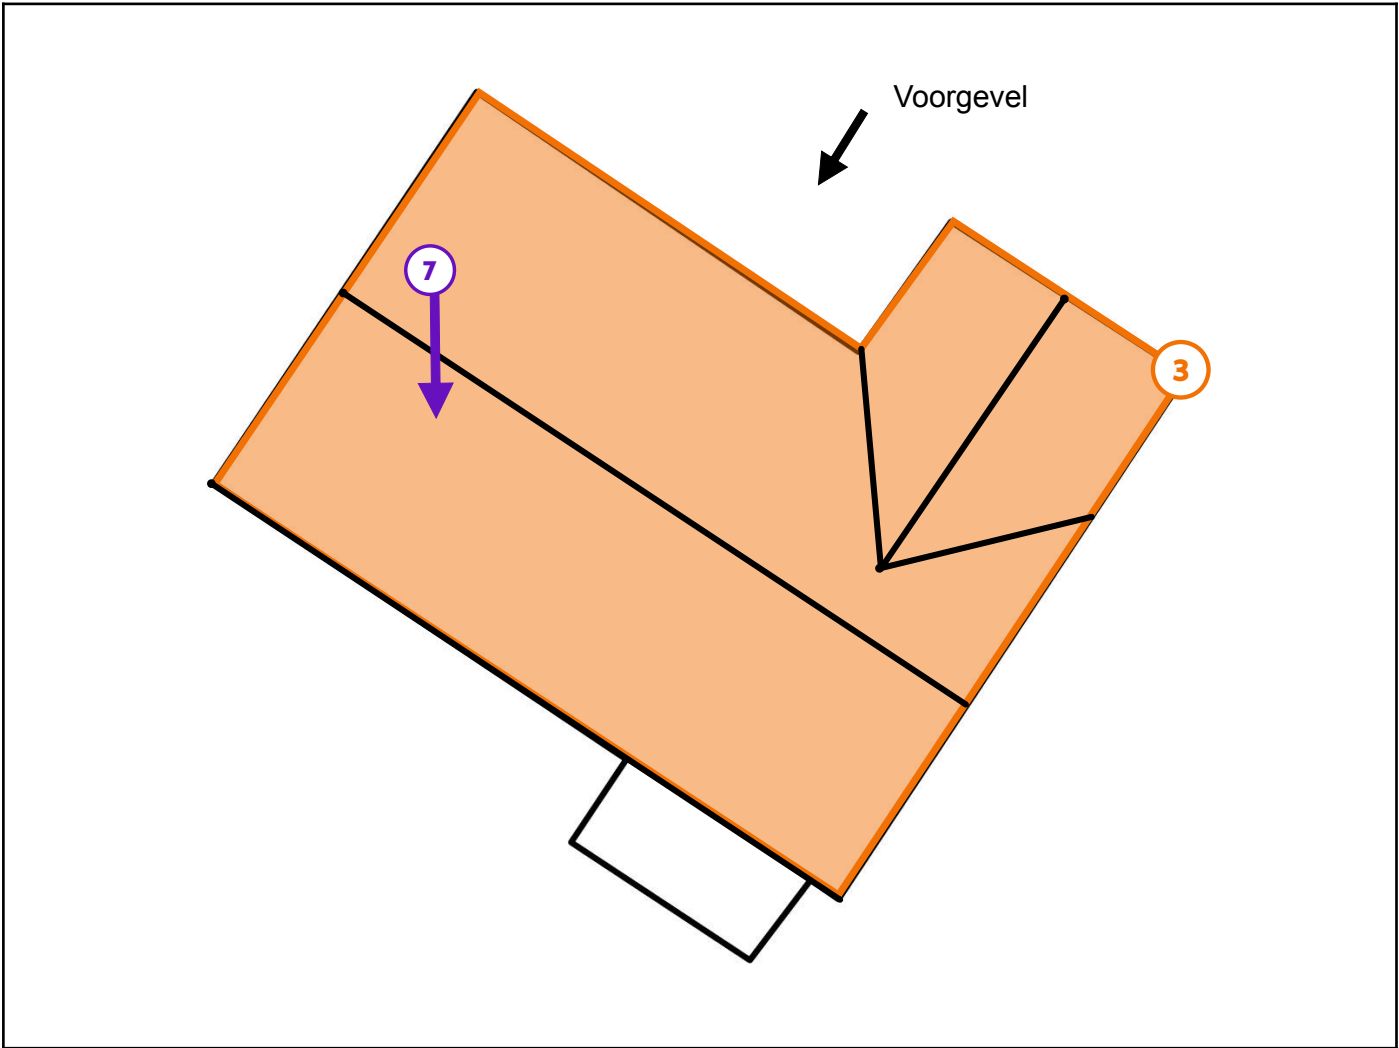
# Plan 1.1: Dakplan

| Beschrijving | Type | Actie |
|---|---|---|
| 3. Leien dak | Asbestmateriaal | <a href="#">Verwijderen</a> |
| 7. Schoorsteen rookgaskanaal - beoordeling | Beperking | - |

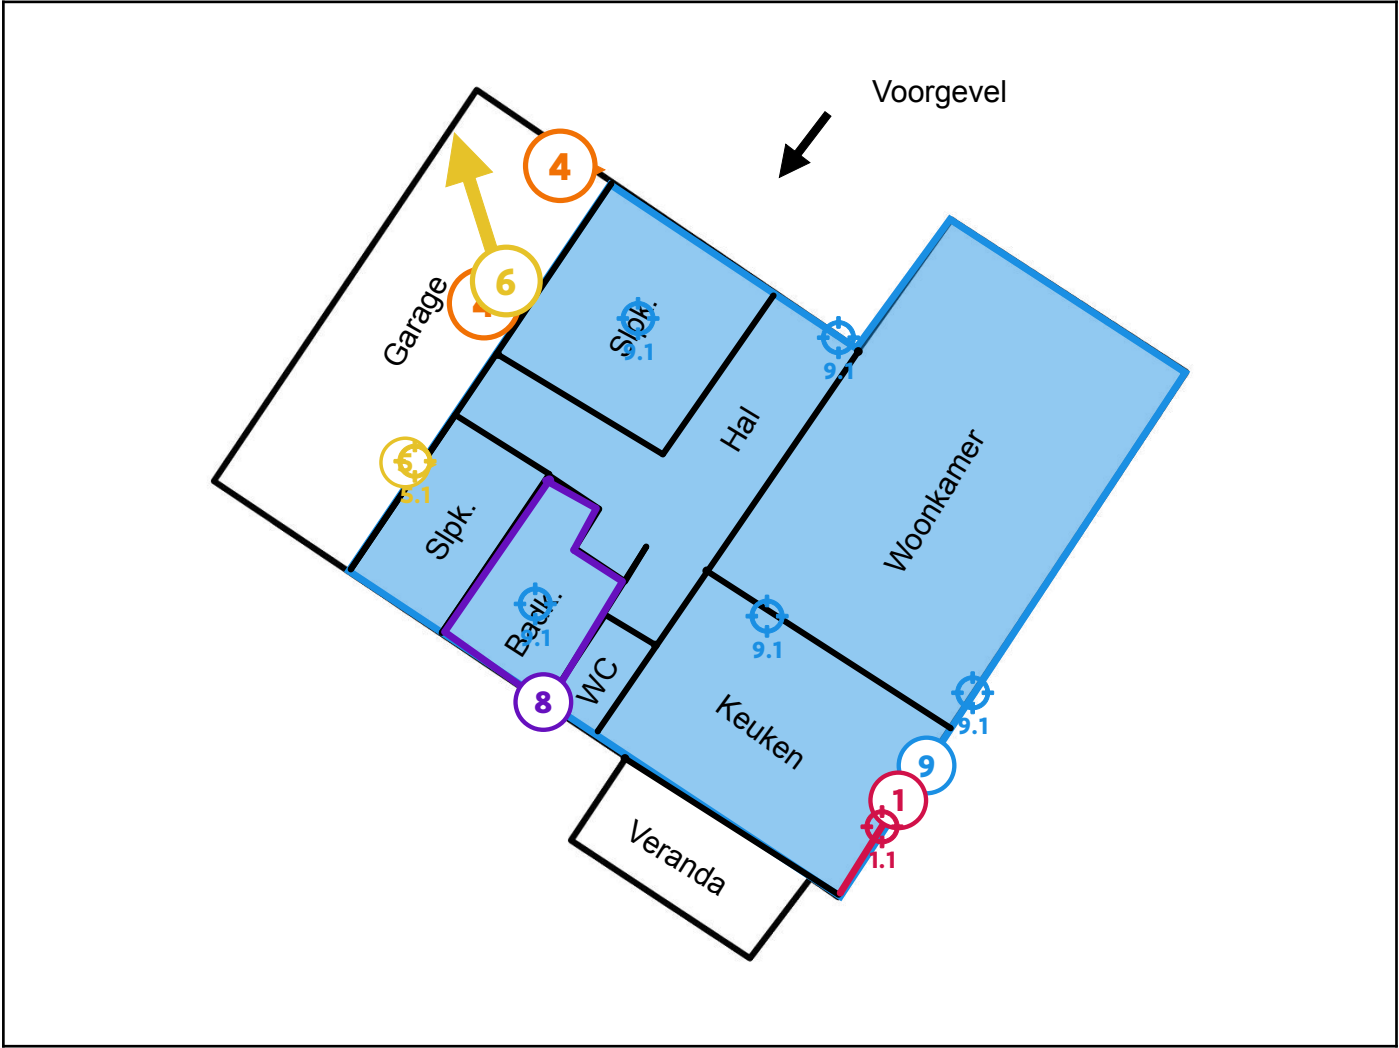
Plan 1.2: 0+

| Beschrijving | Type | Actie |
|---|---|---|
| 1. Vloerzeil | Asbestmateriaal | Dringend verwijderen |
| 4. Bakeliet schakelaar | Asbestmateriaal | Verwijderen |
| 5. Roetluik | Asbestmateriaal | Zorgvuldig beheren |
| 6. Bakeliet teller | Asbestmateriaal | Zorgvuldig beheren |
| 8. Tegellijm | Advies | - |

| 9. Pleister | Geen asbest | - |

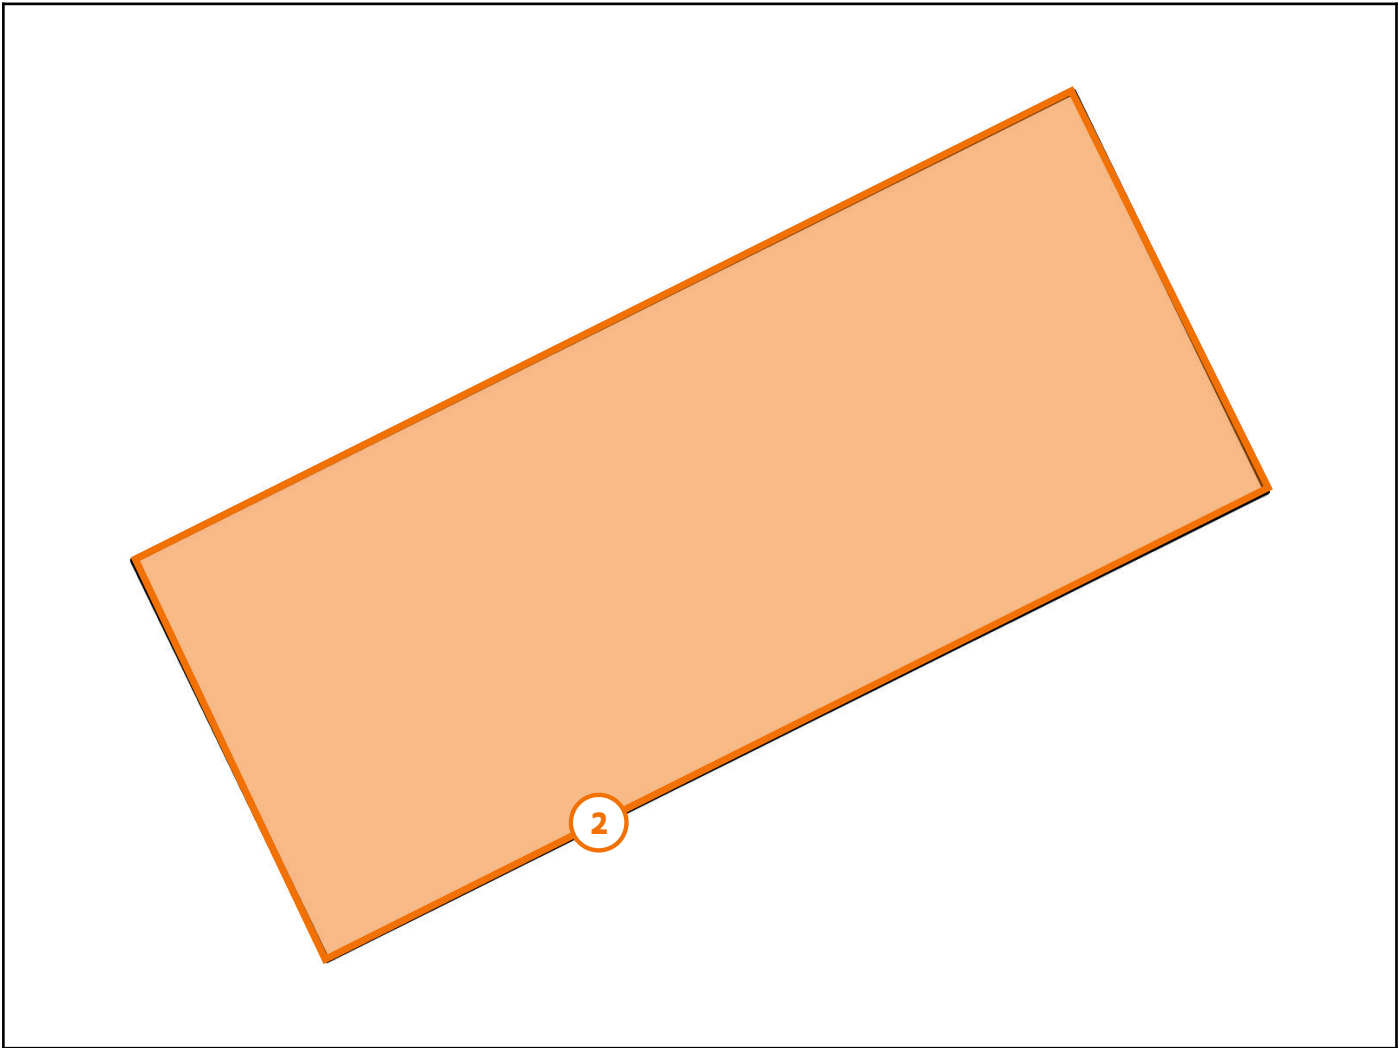
# Plan 2.1: Schuur

| Beschrijving | Type | Actie |
|---|---|---|
| 2. Golfplaten dak | Asbestmateriaal | Verwijderen |

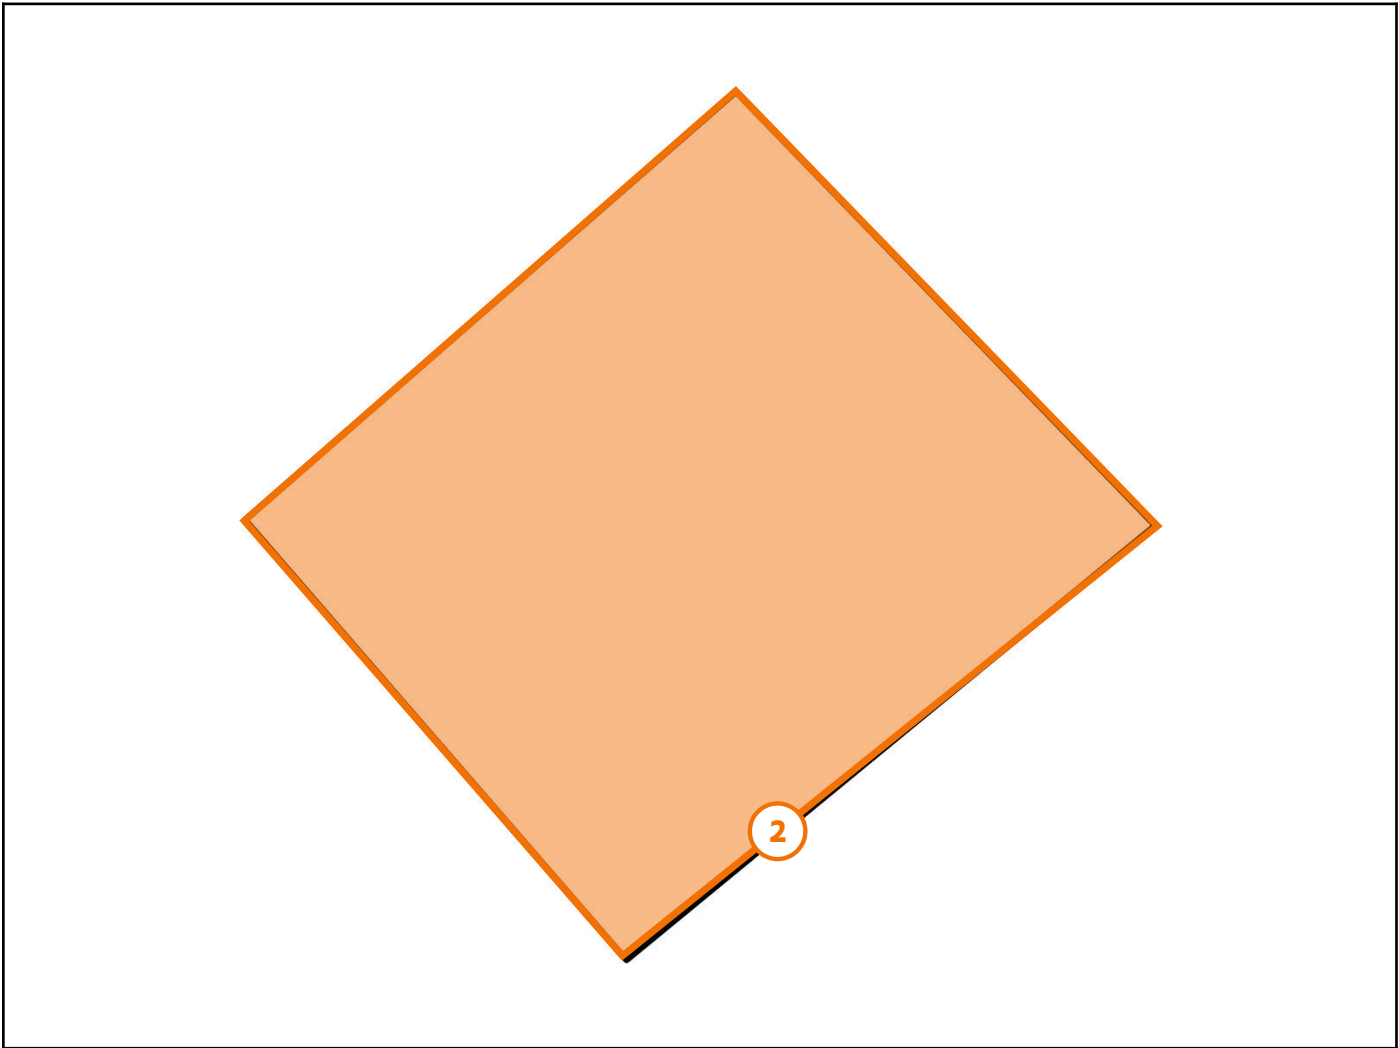
# Plan 3.1: Thuinhuis

| Beschrijving | Type | Actie |
|---|---|---|
| 2. Golfplaten dak | Asbestmateriaal | <a href="#">Verwijderen</a> |

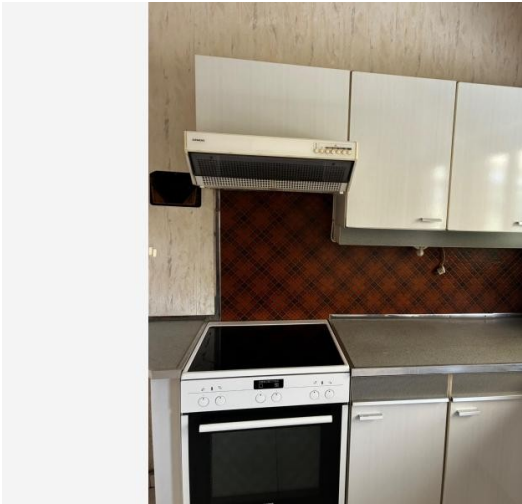
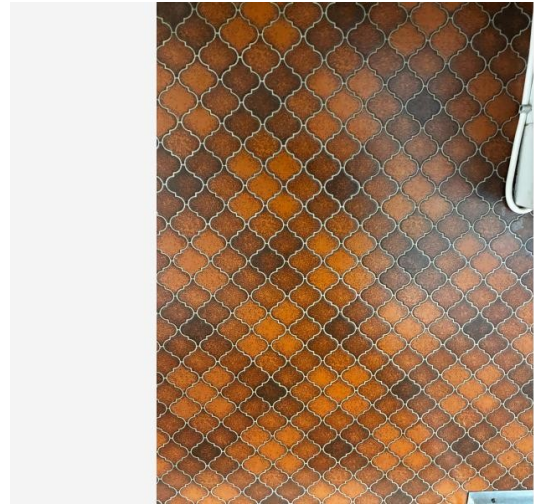
**Dringend verwijderen**

| Eindbeoordeling materiaalrisico | Hoog materiaalrisico en/of hoge kans op vezelvrijgave |

| Gebondenheid | Categorie 2: niet-hechtgebonden met matrix |
| Asbestsoort (vezeltype) | Alleen chrysotiel |
| Asbestconcentratie | Hoog ( $\geq 50\%$ ) |
| Afschermingsgraad van het gehele materiaal | Geheel of deels (ook) vrij aan de binnenlucht |
| Toestand van het materiaal | Matig beschadigd, matig verweerd |

| # | Type | Referentie | Resultaat |
|---|---|---|---|
| 1.1 | Puntmonster | MM02 | Chrysotiel |

| Beschrijving | Vloerzeil |

- Zorg voor een veilig beheer. Vermijd het beschadigen van het asbestmateriaal. Controleer de toestand jaarlijks op wijzigingen.
- Verwijder dit asbestmateriaal zo snel mogelijk. Volg de toestand goed op.

- Hermetische zone (erkend asbestverwijderaar)  
Colovinyltegels mogen uitsluitend worden verwijderd door een erkende verwijderaar. Het verwijderen van deze tegels is zeer specifiek en vereist de nodige ervaring en diploma's om dit op een veilige manier uit te voeren. Probeer deze toepassing zeker niet zelf te verwijderen!

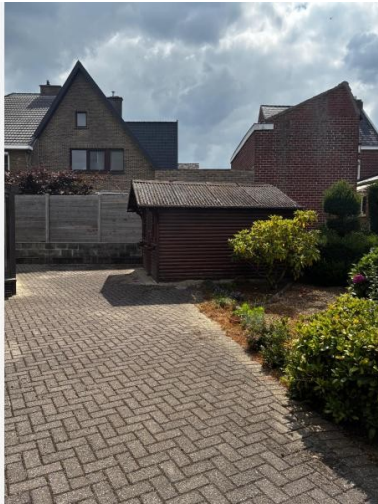
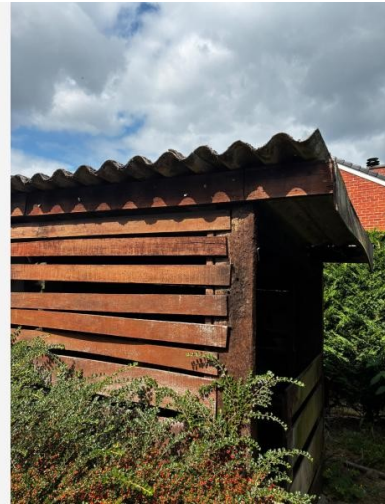
Verwijderen

| Eindbeoordeling materiaalrisico | Verhoogd materiaalrisico en/of verhoogde kans op vezelvrijgave |

| Gebondenheid | Categorie 1: hechtgebonden in oorsprong |
| Asbestsoort (vezeltype) | Crocidoliet aanwezig |
| Asbestconcentratie | Laag (< 50%) |
| Afschermingsgraad van het gehele materiaal | Geheel of deels vrij aan de buitenlucht |
| Toestand van het materiaal | Matig beschadigd, matig verweerd |

| Beschrijving | Golfplaten dak |

- Verwijder dit asbestmateriaal zo snel mogelijk. Volg de toestand goed op.
- Hemelwater dat afspoelt van asbestcement daken of gevels kan asbestdeeltjes bevatten. Gebruik het enkel voor gesloten circuits (bv. spoelen toiletten). Reinig na het vervangen van het dak of de gevel de dakgoten en regenwaterput of -ton om asbesthoudend sediment of slib te verwijderen
- Voer bijkomende staalname(s) uit.

- Eenvoudige handelingen: mag via doe-het-zelf of door werknemer(s) met opleidingsattest eenvoudige handelingen  
U mag deze toepassing volgens de huidige wetgeving zelf verwijderen. Gelieve bij verwijdering de toepassing niet te breken en of te beschadigen. Alsook dient u de correcte PBM's te dragen tijdens de verwijdering. FFP3-mondmasker, veiligheidsbril, etc

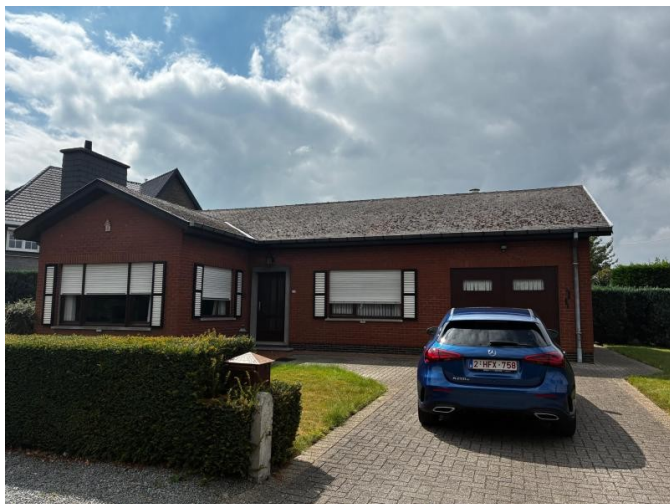
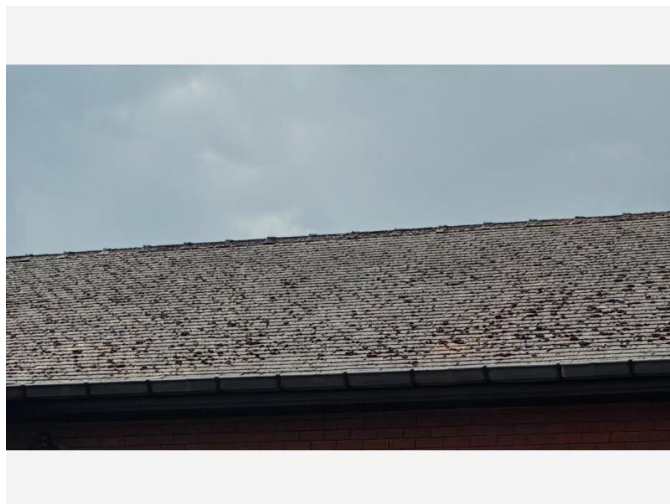
Verwijderen

| Eindbeoordeling materiaalrisico | Verhoogd materiaalrisico en/of verhoogde kans op vezelvrijgave |

| Gebondenheid | Categorie 1: hechtgebonden in oorsprong |
| Asbestsoort (vezeltype) | Crocidoliet aanwezig |
| Asbestconcentratie | Laag (< 50%) |
| Afschermingsgraad van het gehele materiaal | Geheel of deels vrij aan de buitenlucht |
| Toestand van het materiaal | Matig beschadigd, matig verweerd |

| Beschrijving | Leien dak |
| Opmerking | Op basis van onze expertise als deskundigen hebben we deze leien als asbesthoudend geclassificeerd, zonder staalname. De opgegeven volumes zijn slechts schattingen en mogen niet worden gebruikt als maatstaf voor heffingen. |

- Zorg voor een veilig beheer. Vermijd het beschadigen van het asbestmateriaal. Controleer de toestand jaarlijks op wijzigingen.
- Hemelwater dat afspoelt van asbestcement daken of gevels kan asbestdeeltjes bevatten. Gebruik het enkel voor gesloten circuits (bv. spoelen toiletten). Reinig na het vervangen van het dak of de gevel de dakgoten en regenwaterput of -ton om asbesthoudend sediment of slib te verwijderen
- Voer bijkomende staalname(s) uit.

- Eenvoudige handelingen: mag via doe-het-zelf of door werknemer(s) met opleidingsattest eenvoudige handelingen  
Raadpleeg de actuele wetgeving op de website van OVAM. Onder strikte voorwaarden is het eventueel toegestaan om deze toepassing zelf te verwijderen.
- Eenvoudige handelingen: enkel door erkend asbestverwijderaar  
Gezien de staat van de leien, die redelijk verweerd zijn, en hoewel deze eventueel door eenvoudige handelingen verwijderd kunnen worden, adviseer ik als deskundige om de verwijdering te laten uitvoeren

door een erkende asbestverwijderaar. Dit garandeert de veiligheid van zowel de bewoners als de burens.

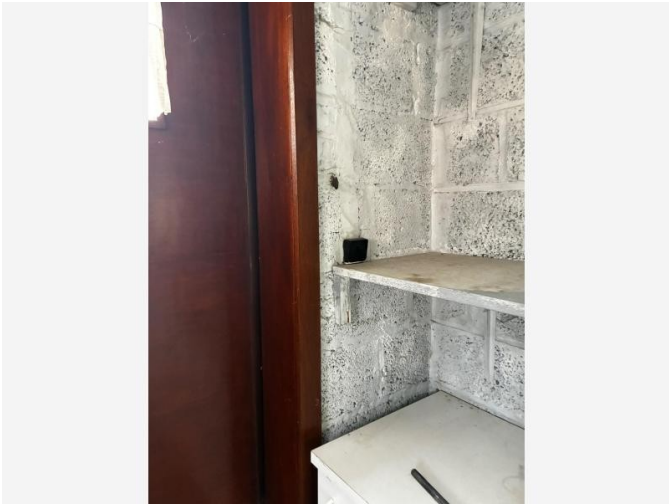
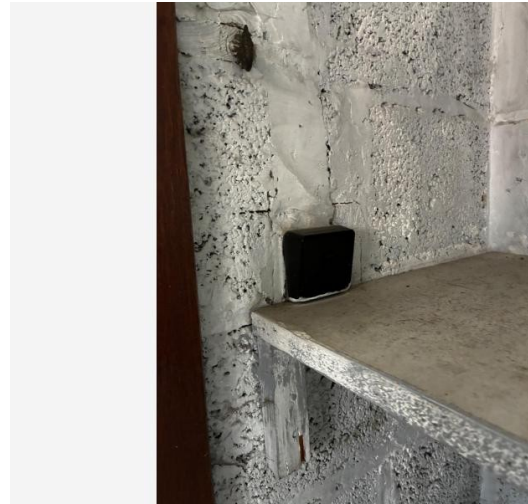
Verwijderen

| Eindbeoordeling materiaalrisico | Verhoogd materiaalrisico en/of verhoogde kans op vezelvrijgave |

| Gebondenheid | Categorie 1: hechtgebonden in oorsprong |
| Asbestsoort (vezeltype) | Crocidoliet aanwezig |
| Asbestconcentratie | Laag (< 50%) |
| Afschermingsgraad van het gehele materiaal | Geheel of deels (ook) vrij aan de binnenlucht |
| Toestand van het materiaal | Licht beschadigd, licht verweerd. Intact calciumsilicaatmateriaal of categorie III 'gebondenheid' |

| Beschrijving | Bakeliet schakelaar |

- Verwijder dit asbestmateriaal zo snel mogelijk. Volg de toestand goed op.
- Voer bijkomende staalname(s) uit.

- Eenvoudige handelingen: mag via doe-het-zelf of door werknemer(s) met opleidingsattest eenvoudige handelingen  
Volgens de huidige wetgeving mag u deze toepassing zelf verwijderen. Gelieve de toepassing niet te breken en of te beschadigen.

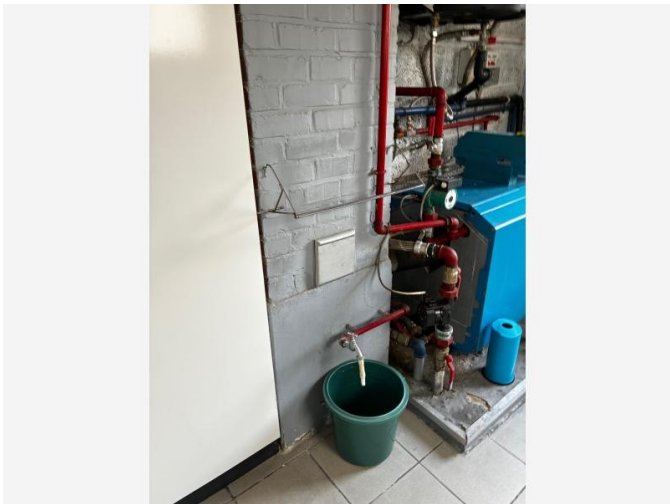
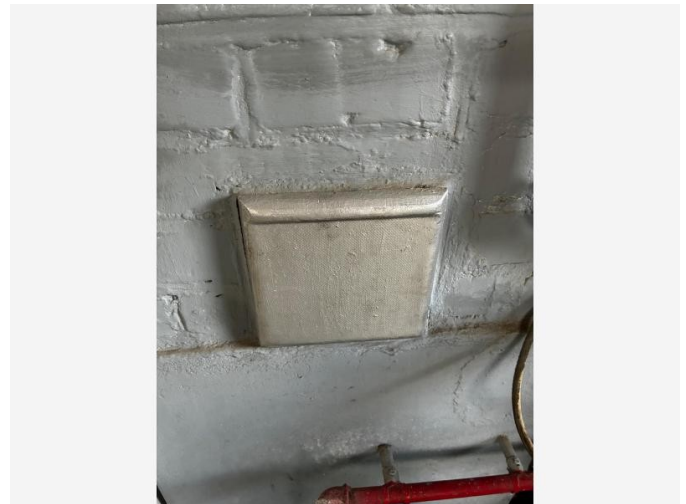
Zorgvuldig beheren

| Eindbeoordeling materiaalisico | Laag materiaalisico en/of verlaagde kans op vezelvrijgave |

| Gebondenheid | Categorie 1: hechtgebonden in oorsprong |
| Asbestsoort (vezeltype) | Crocidoliet aanwezig |
| Asbestconcentratie | Laag (< 50%) |
| Afschermingsgraad van het gehele materiaal | Geheel of deels (ook) vrij aan de binnenlucht |
| Toestand van het materiaal | Onbeschadigd, niet verweerd |

| # | Type | Referentie | Resultaat |
|---|---|---|---|
| 5.1 | Puntmonster | MM03 | Crocidoliet, Chrysotiel |

| Beschrijving | Roetluik |

- Zorg voor een veilig beheer. Vermijd het beschadigen van het asbestmateriaal. Controleer de toestand jaarlijks op wijzigingen.

- Eenvoudige handelingen: mag via doe-het-zelf of door werknemer(s) met opleidingsattest eenvoudige handelingen

Raadpleeg de actuele wetgeving op de website van OVAM. Onder strikte voorwaarden kan het eventueel toegestaan zijn om deze toepassing zelf te verwijderen. Bij twijfel wordt echter sterk aangeraden om een erkende asbestverwijderaar te raadplegen. Zorg er bovendien voor dat u zich goed informeert via de websites van OVAM en andere officiële bronnen over de persoonlijke beschermingsmaatregelen die nodig zijn en de richtlijnen voor het veilig verwijderen van asbest.

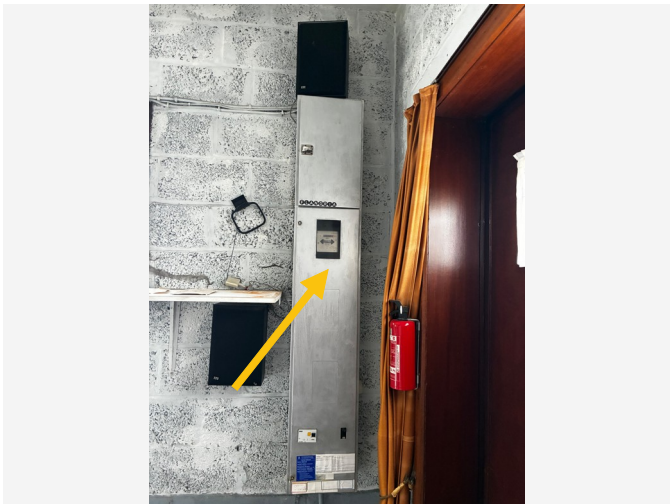
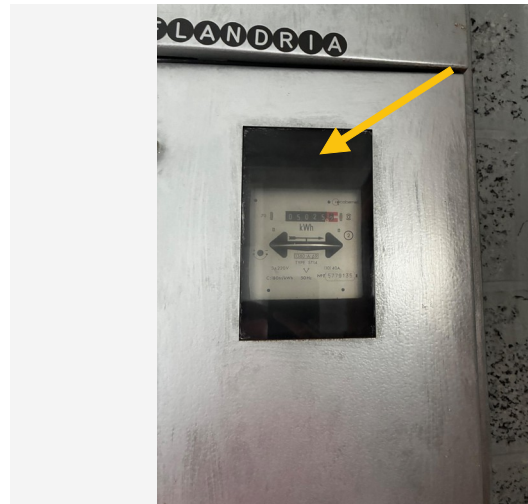
Zorgvuldig beheren

| Eindbeoordeling materiaalrisico | Zeer laag materiaalrisico en/of zeer lage kans op vezelvrijgave |

| Gebondenheid | Categorie 1: hechtgebonden in oorsprong |
| Asbestsoort (vezeltype) | Crocidoliet aanwezig |
| Asbestconcentratie | Laag (< 50%) |
| Afschermingsgraad van het gehele materiaal | Stootvaste afscherming of omkasting |
| Toestand van het materiaal | Onbeschadigd, niet verweerd |

| Beschrijving | Bakeliet teller |

- Verwijder dit asbestmateriaal zo snel mogelijk. Volg de toestand goed op.
- Voer bijkomende staalname(s) uit.

- Eenvoudige handelingen: enkel door erkend asbestverwijderaar  
Deze toepassing is eigendom van uw netbeheerder u zal dan ook uw netbeheerder moeten contacteren om deze te laten verwijderen.

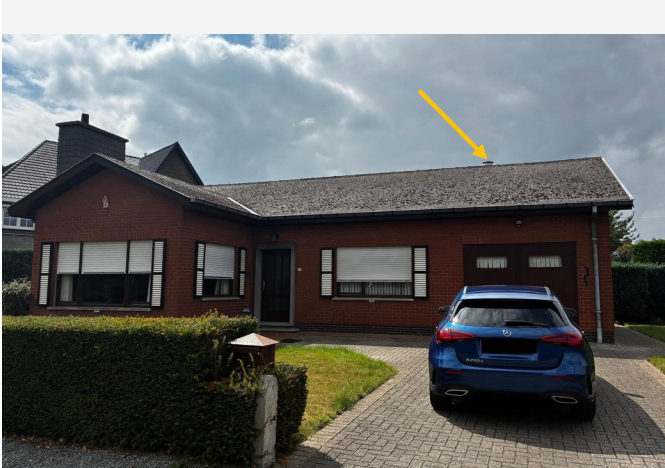
Situeringfoto

**Reden:** Het te onderzoeken materiaal situeert zich hoger dan 3,50 m te rekenen vanaf een veilige ondergrond

**Uitleg van de asbestdeskundige:** Het rookgaskanaal is niet beoordeeld. Aan de binnenzijde is de kachel aangesloten. Aan de buitenzijde is het hoger dan 3,5 meter om de schoorsteen te inspecteren. Het is niet zichtbaar of er een asbestverdacht rookgaskanaal aanwezig is in de schoorsteen. Conform ons inspectieprotocol mogen wij een beperking inroepen voor hoogtes hoger dan 3,5 m. Indien men dit wil laten onderzoeken, dient er een nieuwe afspraak gemaakt te worden en moet er een hoogtewerker voorzien worden, evenals iemand die bevoegd is om deze te bedienen en eventueel een techniek die de al dan niet aanwezige schouwwhoed kan afnemen en weer terugplaatsen.

| (Asbest)materiaal | Rookgaskanaal |
| Karakterisatie | Asbest (verdacht) |

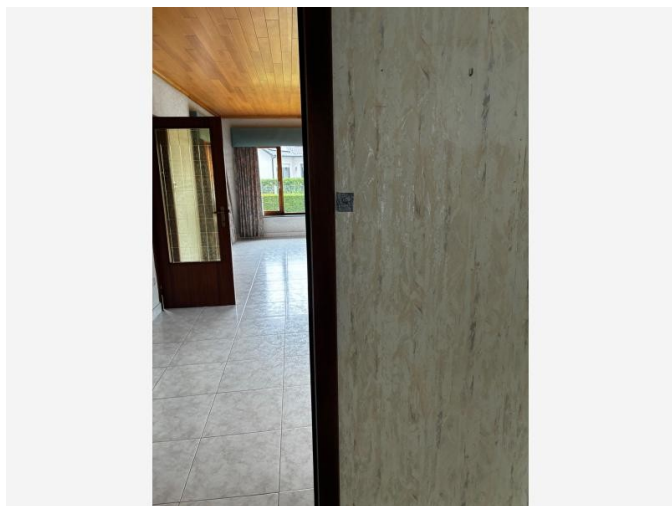
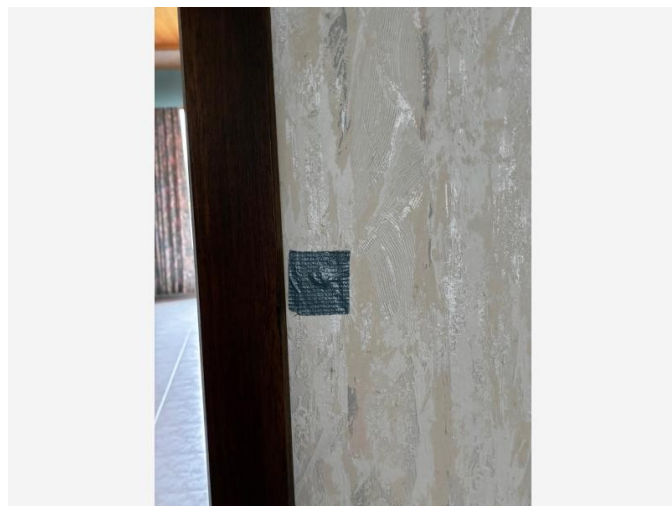
Geen asbest

| # | Type | Referentie | Resultaat |
|---|---|---|---|
| 9.1 | Mengmonster | MM01 | Geen asbest |

| Beschrijving | Pleister |
