# Asbestinventarisatetest

Buizemontstraat 143, 9500 Geraardsbergen

Attestnummer : 20250217-000490.000

Uitgegeven op : 17.02.2025

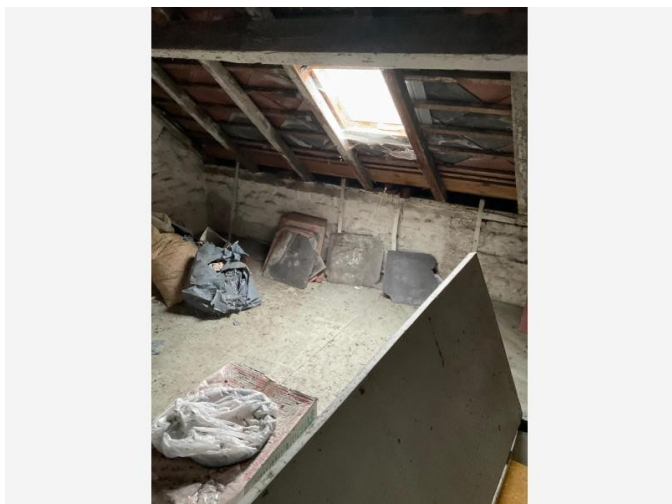
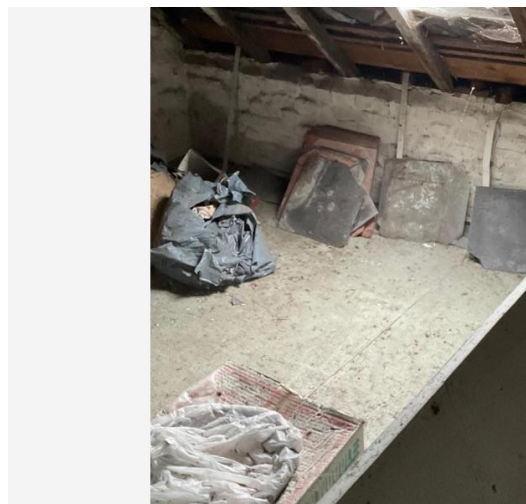
Het asbestmateriaal valt onder de mijlpaal van 2040.

**Dringend verwijderen**

| Beschrijving | asbestafval op zolder |
| Type afvalstof | Betreft stock-voorraad of gedemonteerde asbestmaterialen |
| Aanwezige resten | Leien |
| Hoeveelheid (gewicht - aantal) | <ul style="list-style-type: none"><li>50,00 kg - 1 stuk</li></ul> |

- Verwijder het asbestafval.

- Eenvoudige handelingen: mag via doe-het-zelf of door werknemer(s) met opleidingsattest eenvoudige handelingen  
De toepassing is reed gedemonteerd en dus eenvoudig te verwijderen zonder kans op contaminaties.

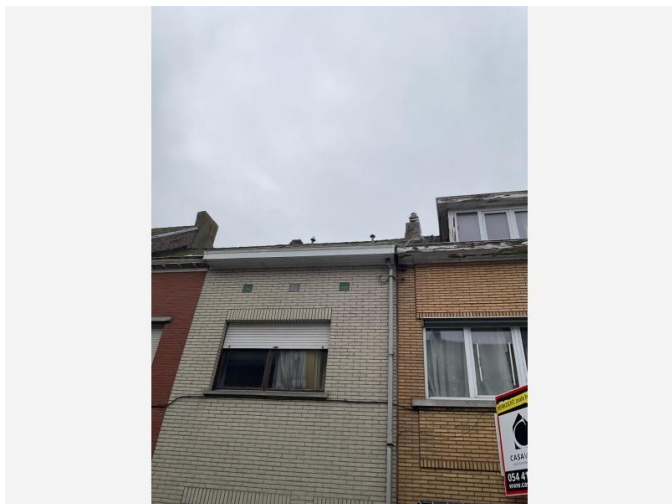
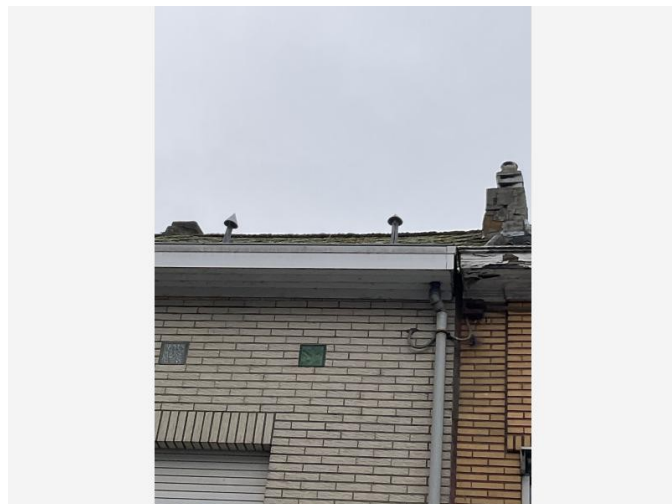
Het asbestmateriaal valt onder de mijlpaal van 2034.

**Dringend verwijderen**

| Eindbeoordeling materiaalrisico | Hoog materiaalrisico en/of hoge kans op vezelvrijgave |

| Asbestsoort (vezeltype) | Crocidoliet aanwezig |
| Toestand van het materiaal | Matig beschadigd, matig verweerd |

| Beschrijving | leien dak |

- Zorg voor een veilig beheer. Vermijd het beschadigen van het asbestmateriaal. Controleer de toestand jaarlijks op wijzigingen.
- Hemelwater dat afspoelt van asbestcement daken of gevels kan asbestdeeltjes bevatten. Gebruik het enkel voor gesloten circuits (bv. spoelen toiletten). Reinig na het vervangen van het dak of de gevel de dakgoten en regenwaterput of -ton om asbesthoudend sediment of slib te verwijderen

- Eenvoudige handelingen: mag via doe-het-zelf of door werknemer(s) met opleidingsattest eenvoudige handelingen  
Te verwijderen in 1 geheel zonder breken en kappen.

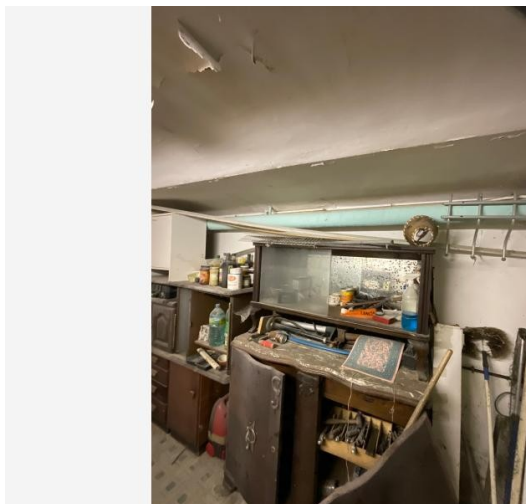
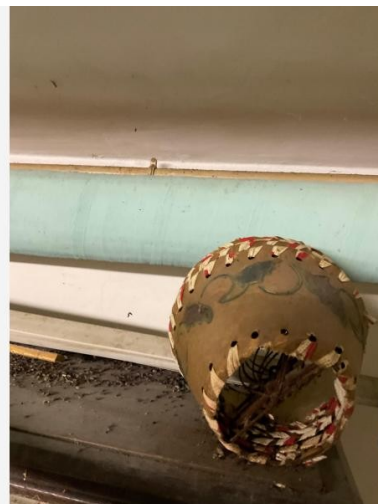
Het asbestmateriaal valt onder de mijlpaal van 2034.

**Dringend verwijderen**

| Eindbeoordeling materiaalrisico | Hoog materiaalrisico en/of hoge kans op vezelvrijgave |

| Gebondenheid | Categorie 2: niet-hechtgebonden met matrix |
| Asbestsoort (vezeltype) | Amfibool aanwezig, uitgezonderd crocidoliet |
| Asbestconcentratie | Hoog ( $\geq 50\%$ ) |
| Toestand van het materiaal | Matig beschadigd, matig verweerd |

| # | Type | Referentie | Resultaat |
|---|---|---|---|
| 3.1 | Mengmonster | Mm3 | Chrysotiel, Amosiet |
| 3.2 | Mengmonster | Mm4 | Chrysotiel, Amosiet |

| Beschrijving | buisisolatie verwarmingsbuizen |

- Zorg voor een veilig beheer. Vermijd het beschadigen van het asbestmateriaal. Controleer de toestand jaarlijks op wijzigingen.
- Verwijder dit asbestmateriaal zo snel mogelijk. Volg de toestand goed op.

- Hermetische zone (erkend asbestverwijderaar)  
Groot risico op contaminaties, enkel te verwijderen door gespecialiseerde firma's. Enkel te verwijderen door hermetische zone.

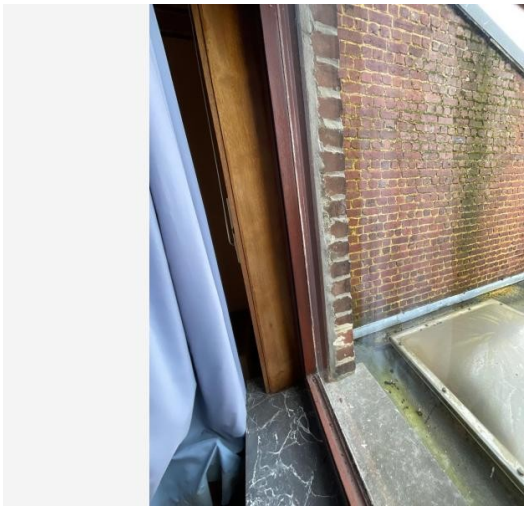
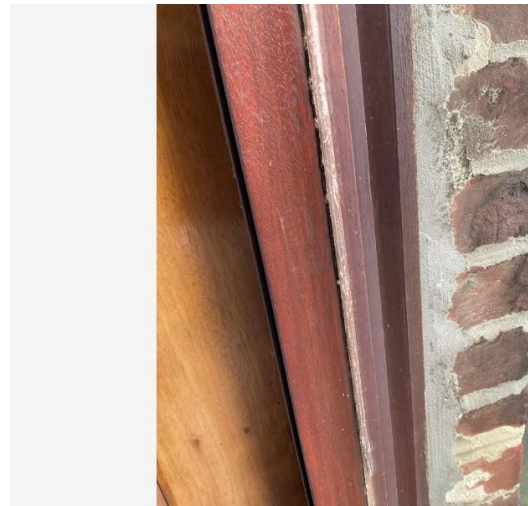
Het asbestmateriaal valt onder de mijlpaal van 2040.

Zorgvuldig beheren

| Eindbeoordeling materiaalisico | Laag materiaalisico en/of verlaagde kans op vezelvrijgave |

| Asbestsoort (vezeltype) | Amfibool aanwezig, uitgezonderd crocidoliet |
| Toestand van het materiaal | Licht beschadigd, licht verweerd. Intact calciumsilicaatmateriaal of categorie III 'gebondenheid' |

| Beschrijving | mastiek ramen |

- Zorg voor een veilig beheer. Vermijd het beschadigen van het asbestmateriaal. Controleer de toestand jaarlijks op wijzigingen.

- Eenvoudige handelingen: mag via doe-het-zelf of door werknemer(s) met opleidingsattest eenvoudige handelingen  
Te verwijderen samen met de ramen en deuren in een geheel.

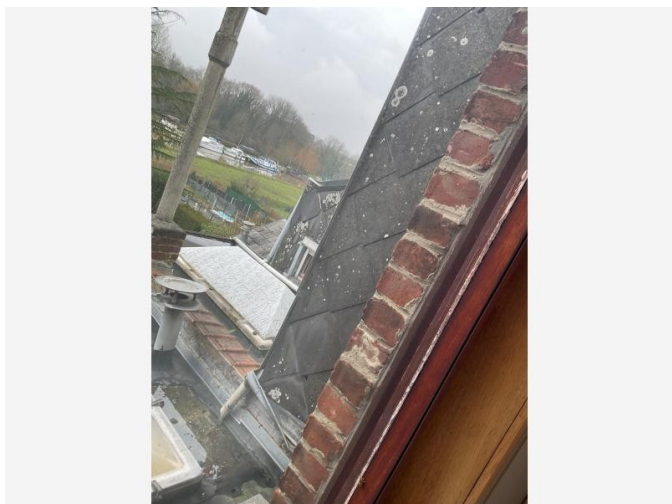
Leien toebehorende aan de buren

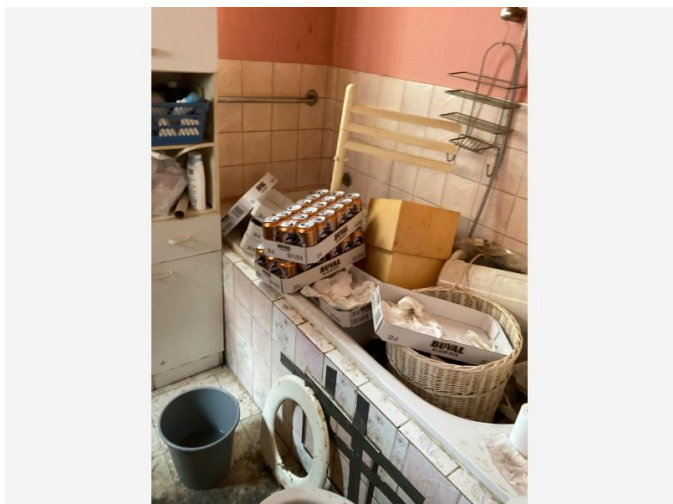
Achter de tegels bevindt zich faiancelijm. Deze moet volgens het IP verplicht bemonsterd worden. Tijdens de inspectie heeft de inspecteur geen faiancelijm aangetroffen, maar heeft hij wel een sterk vermoeden dat zich deze achter de tegels bevindt. Let op bij werken aan deze plaatsen. Faiancelijm kon vroeger asbesthoudend zijn. Een bijkomend onderzoek is aangeraden indien er werken gepland zijn.

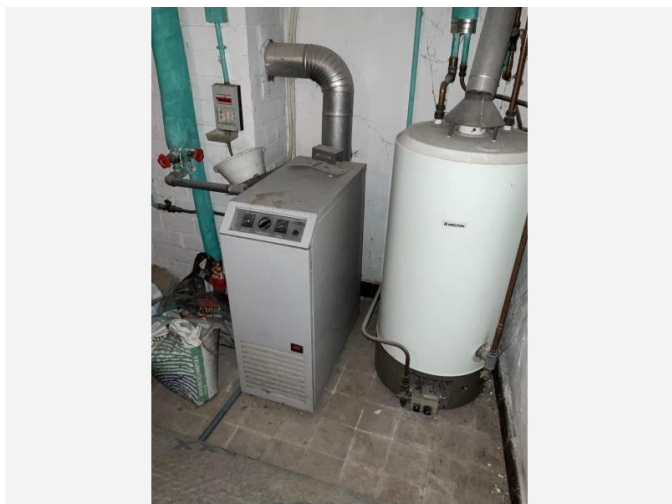
De verwarmingsketel dateert vermoedelijk van voor 2001. De kans bestaat dat er asbesthoudende materialen zijn gebruikt tijdens de productie/herstellingen aan de ketel. De inspecteur kon tijdens zijn rondgang geen asbesthoudende materialen aantreffen, maar hou rekening dat er mogelijk aanwezig zijn binnen de behuizing van de ketel. Deze kon de inspecteur tijdens de inspectie niet controleren.

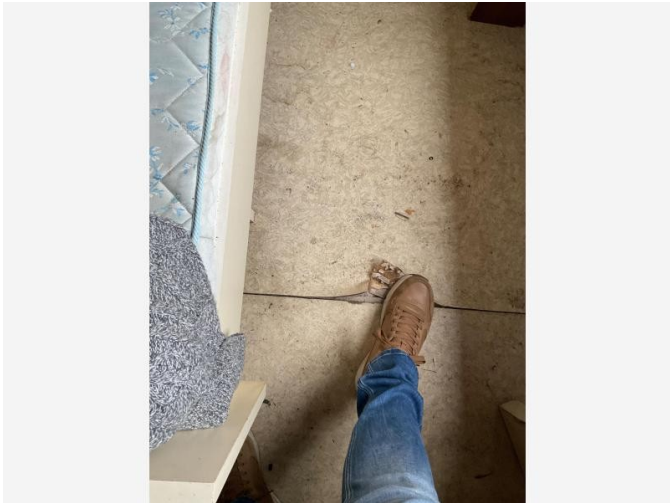
Geen asbesthoudend type vloerzeil

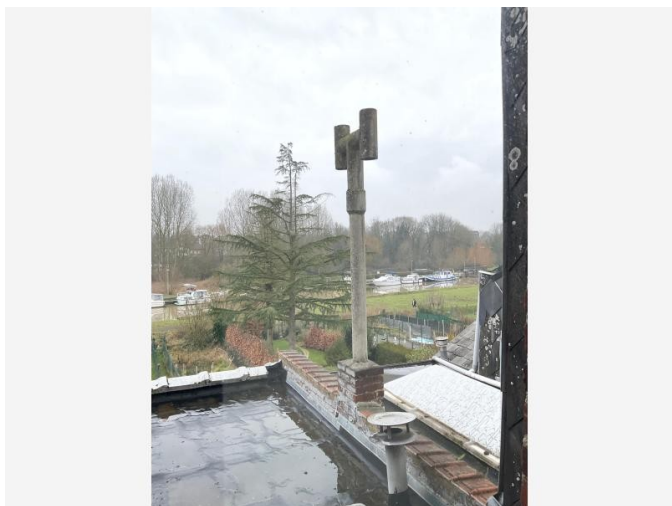
Schouw toebehorende aan de buren

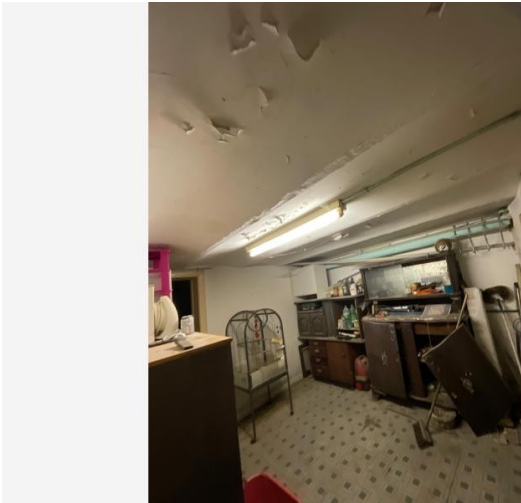
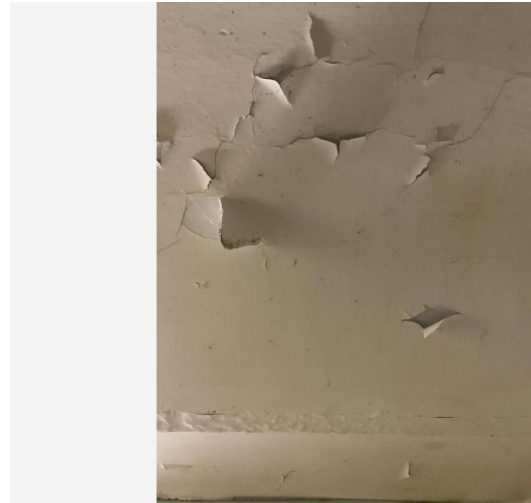
## Fiche 10: pleisterwerk plafond

Geen asbest

| # | Type | Referentie | Resultaat |
|---|---|---|---|
| 10.1 | Mengmonster | mm02 | Geen asbest |

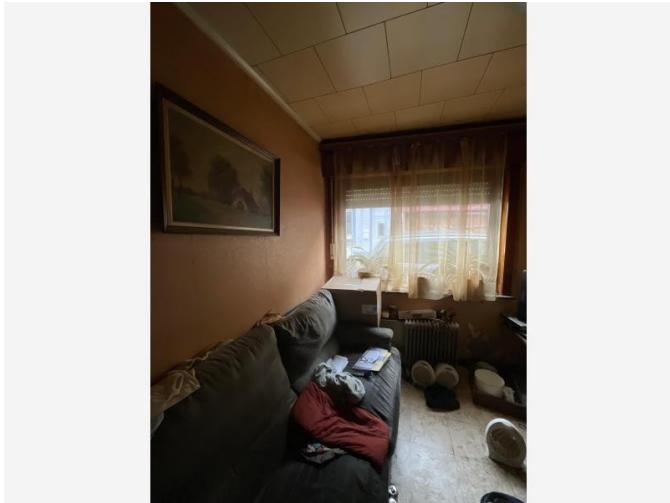
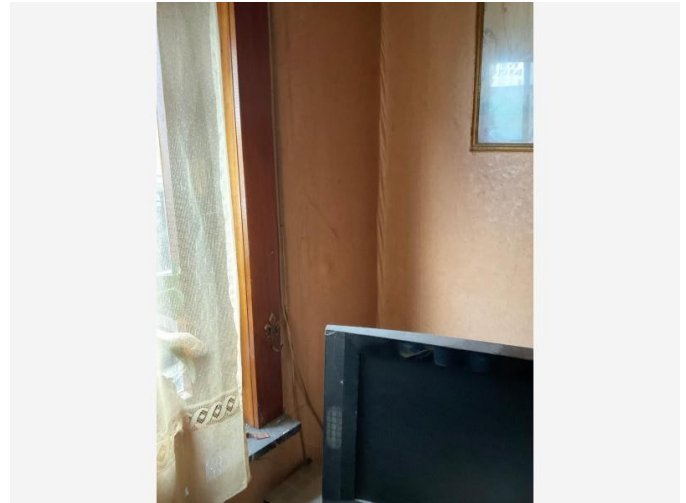
## Fiche 11: pleisterwerk wanden

Geen asbest

| # | Type | Referentie | Resultaat |
|---|---|---|---|
| 11.1 | Mengmonster | mm01 | Geen asbest |
