# Asbestinventarisatattest

Stokerijstraat 27, 1502 Halle

Attestnummer : 20250811-000276.000

Uitgegeven op : 11.08.2025

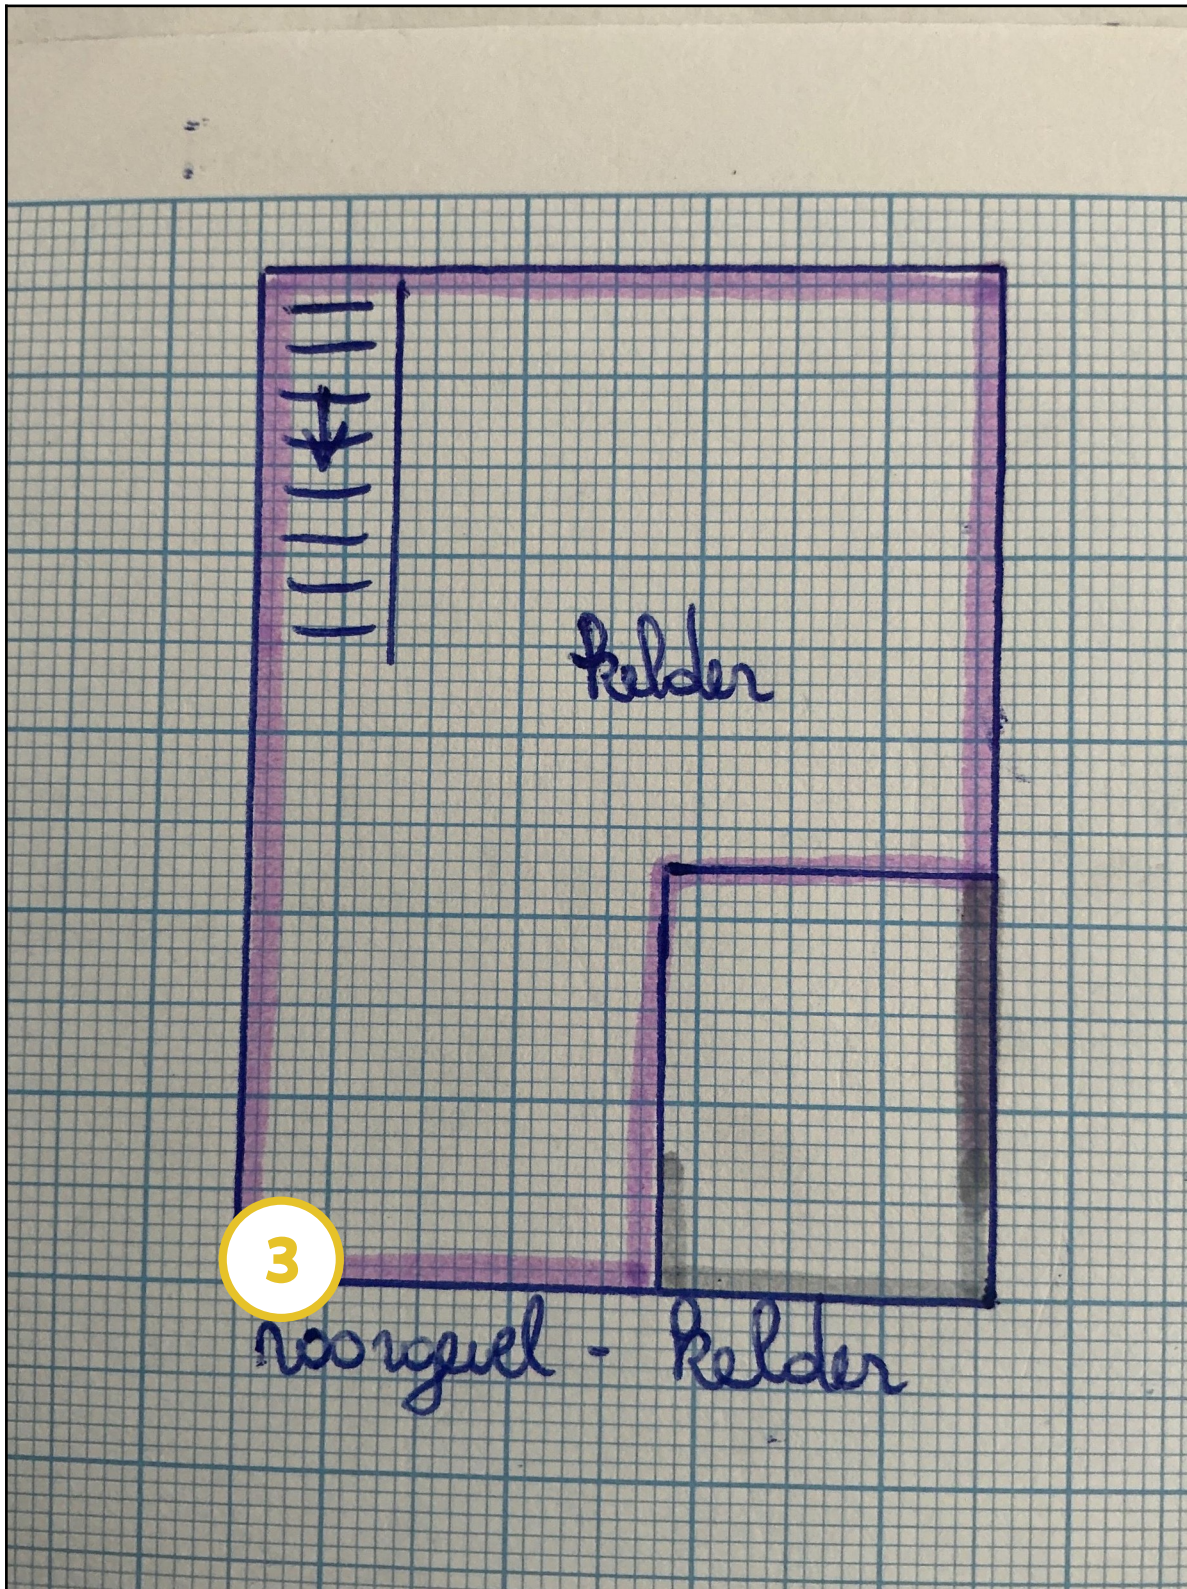
## Plan 1.2: Kelderverdieping

| 3. Kelder - vezelcementbuis - onder de grond | Asbestmateriaal | Zorgvuldig beheren |

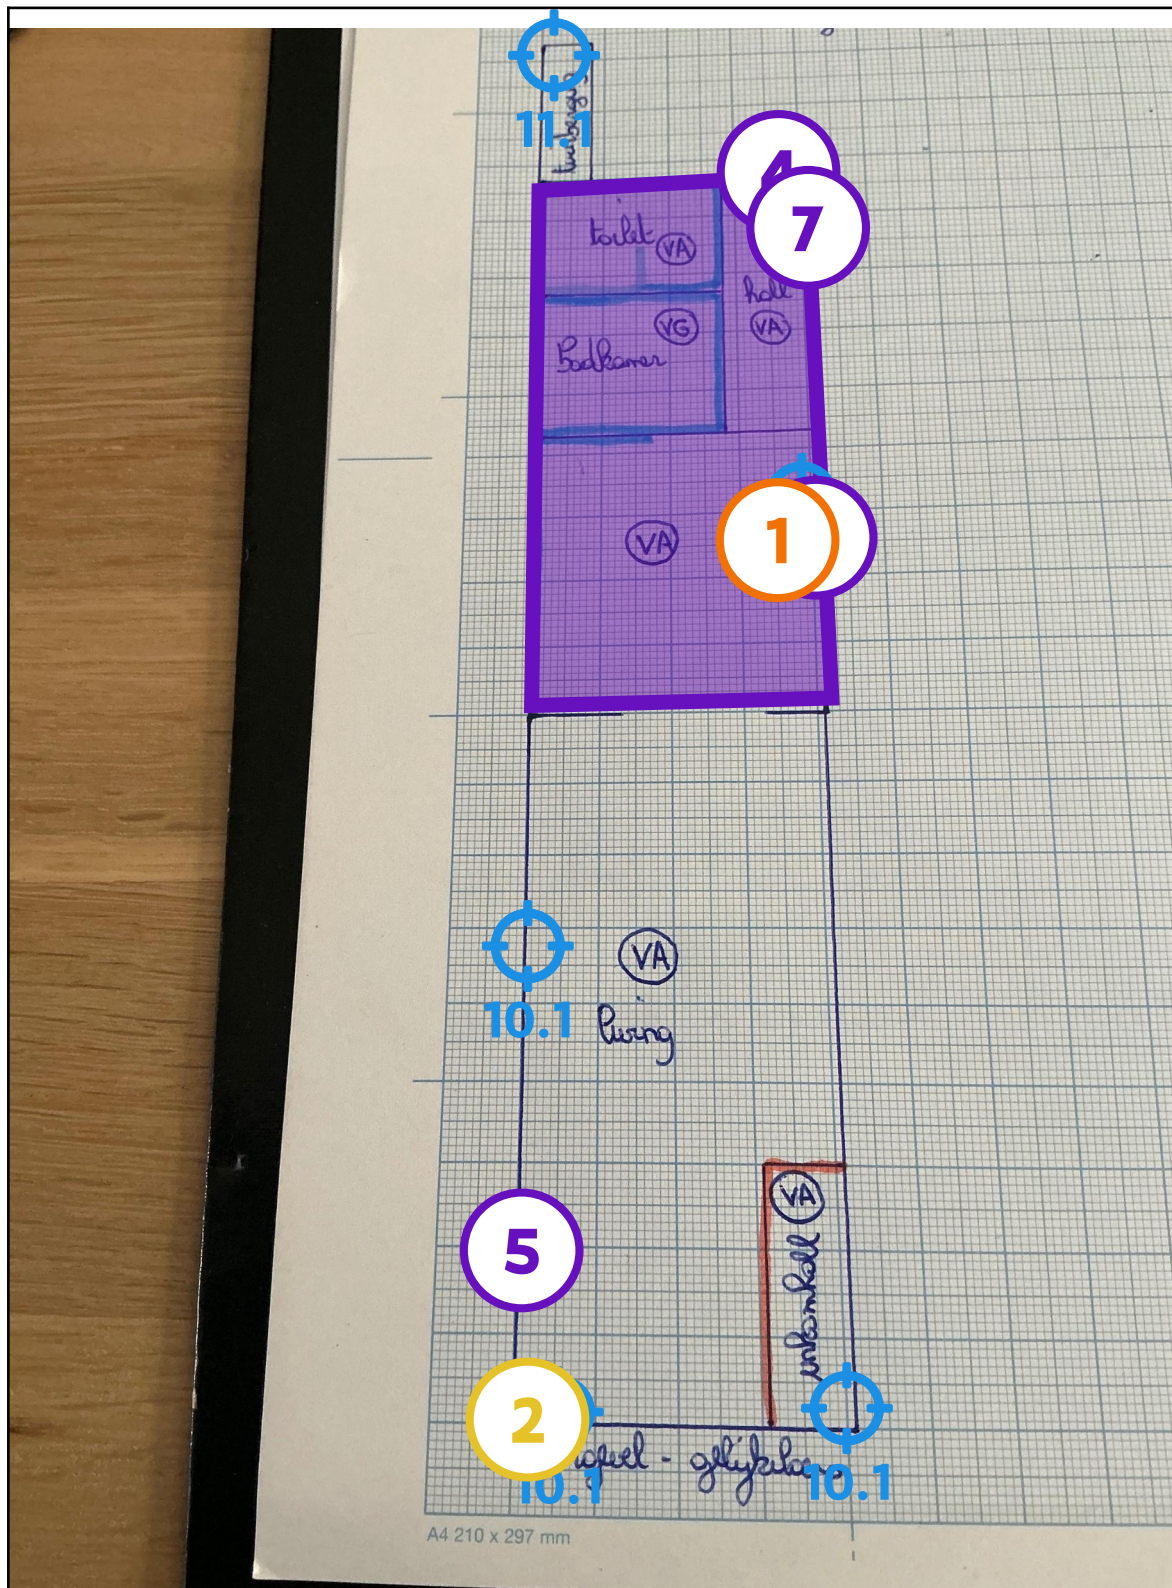
## Plan 1.3: Gelijkvloers

| 1. Schouw - rookgaskanaal | Asbestmateriaal | Verwijderen |
| 2. Meterkast Fluvius | Asbestmateriaal | Zorgvuldig beheren |
| 4. Achtergevel aan deur - verluchting | Beperking | - |
| 5. Living/keuken - binnenzijde schouw | Beperking | - |

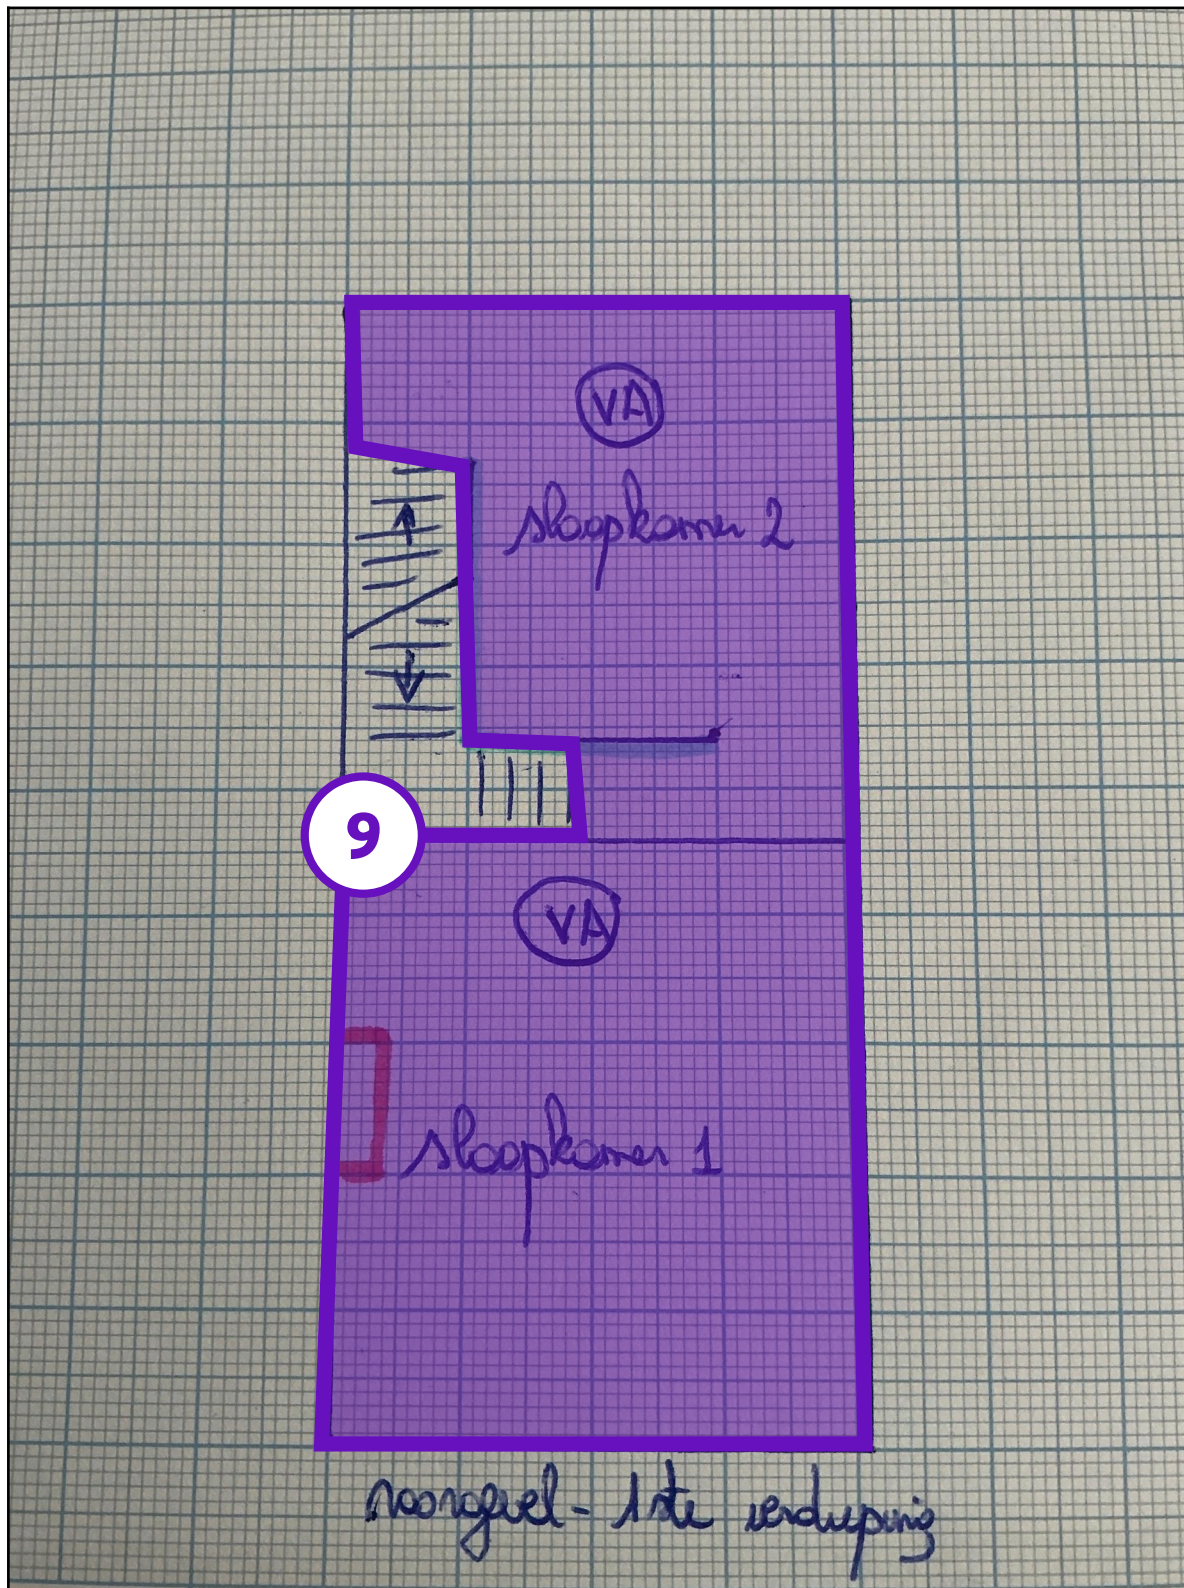
## Plan 1.4: 1ste verdieping

| 9. 1ste verdieping- vloerbekledingen bestaande uit laminaat | Advies | - |

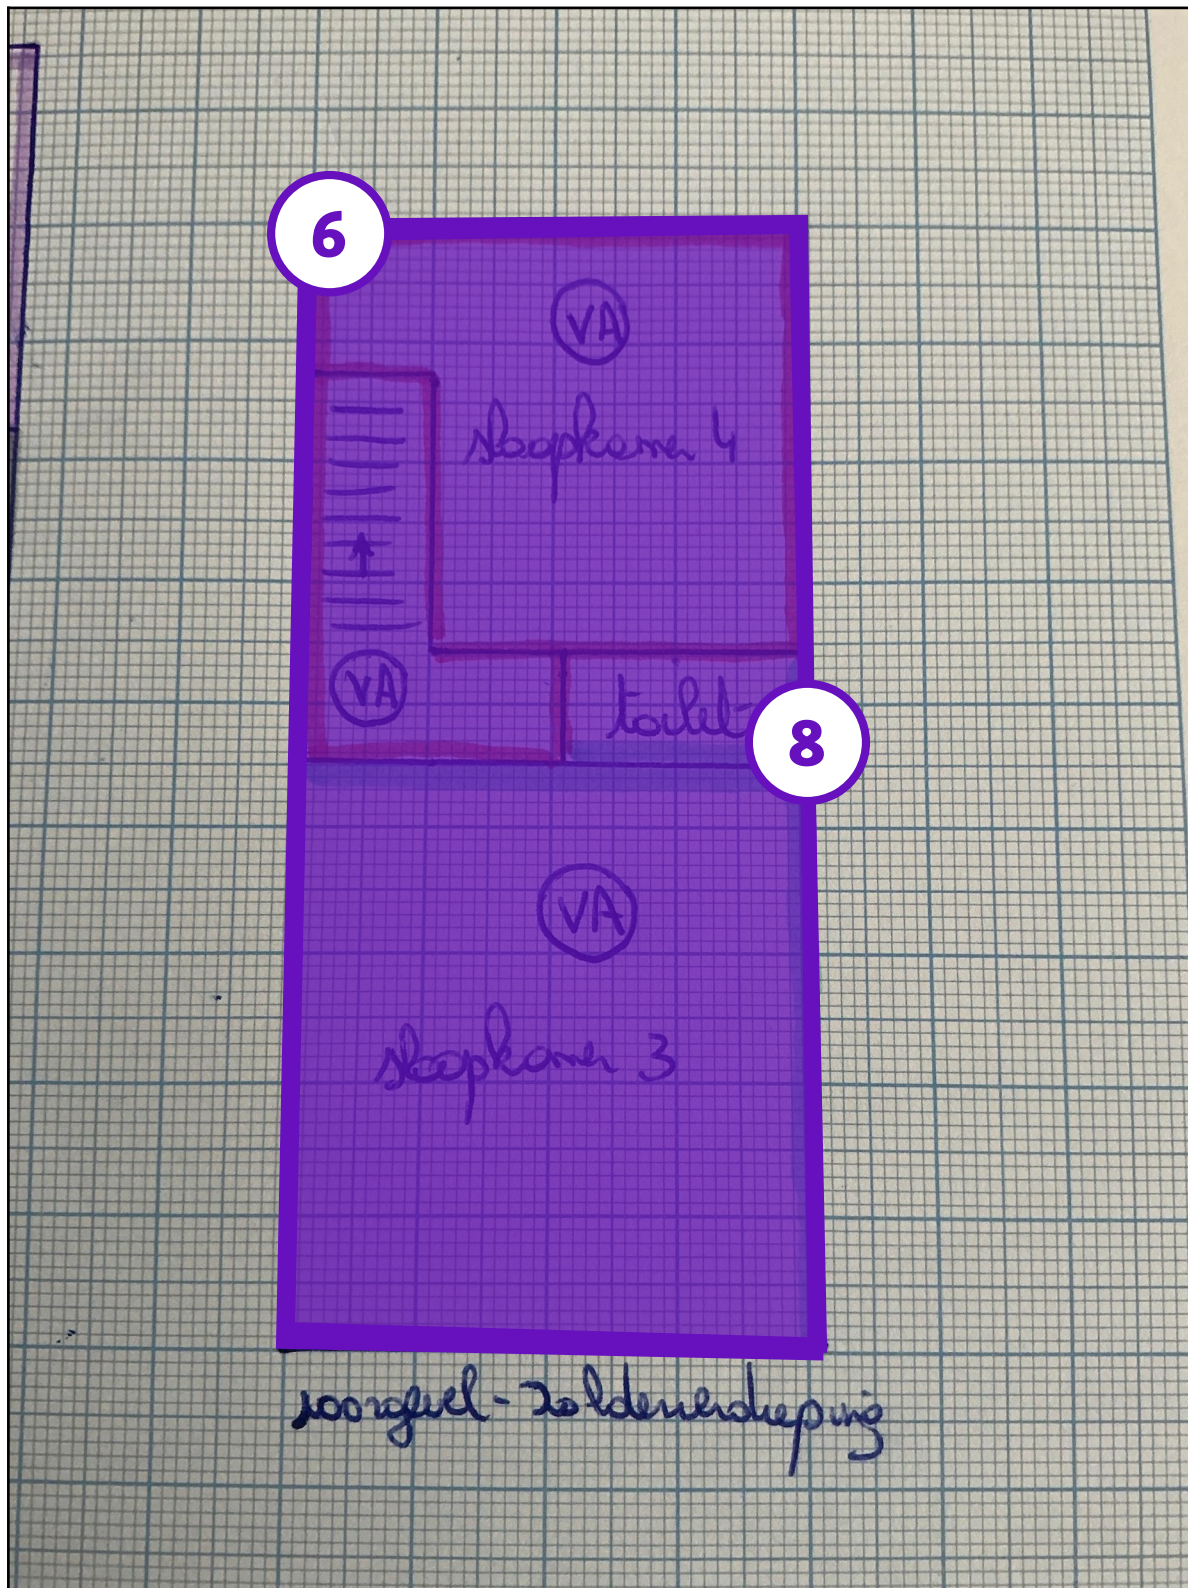
## Plan 1.5: Zolderverdieping

| 6. Dak pannen - onderdak | Beperking | - |
| 8. Dak - onderdakplaten | Advies | - |

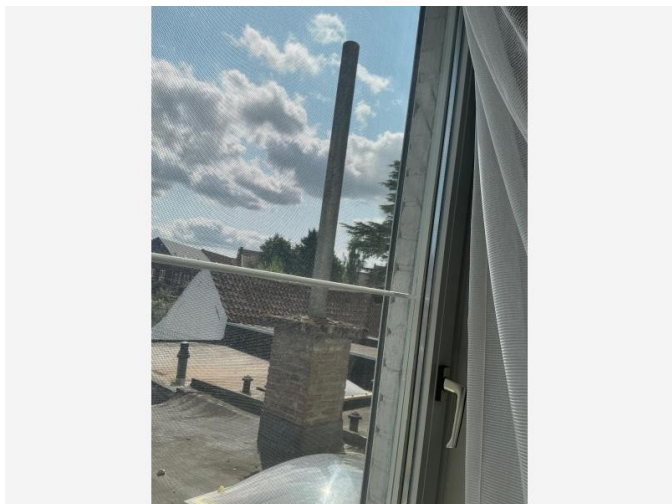
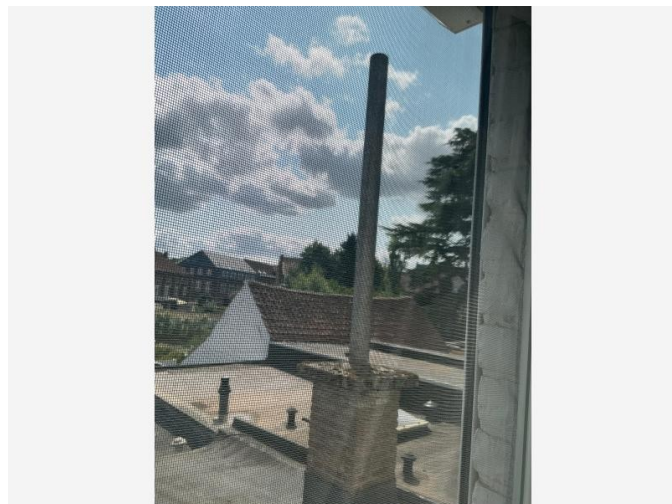
| Eindbeoordeling materiaalrisico | Verhoogd materiaalrisico en/of verhoogde kans op vezelvrijgave |

| Asbestsoort (vezeltype) | Crocidoliet aanwezig |
| Toestand van het materiaal | Matig beschadigd, matig verweerd |

| Beschrijving | Schouw - rookgaskanaal |
| Asbestmateriaal | Rookgaskanaal |

Het asbestmateriaal valt onder de mijlpaal van 2034.

- Zorg voor een veilig beheer. Vermijd het beschadigen van het asbestmateriaal. Controleer de toestand jaarlijks op wijzigingen.
- Voer bijkomende staalname(s) uit.

- Eenvoudige handelingen: mag via doe-het-zelf of door werknemer(s) met opleidingsattest eenvoudige handelingen  
We raden aan om het asbestverdacht rookgaskanaal te laten verwijderen door een firma met een opleidingsattest eenvoudige handelingen. U mag, in principe, ongeacht beschadigingen of vrije asbestvezels, deze asbestverdachte toepassing ook zelf verwijderen met inachtneming van de nodige veiligheidsmaatregelen om uzelf en uw omgeving te beschermen. Een beschadigde asbestverdachte toepassing in slechte staat kan makkelijk verder breken of vergruizen. Er komen dan schadelijke asbestvezels vrij die ingeademd kunnen worden.

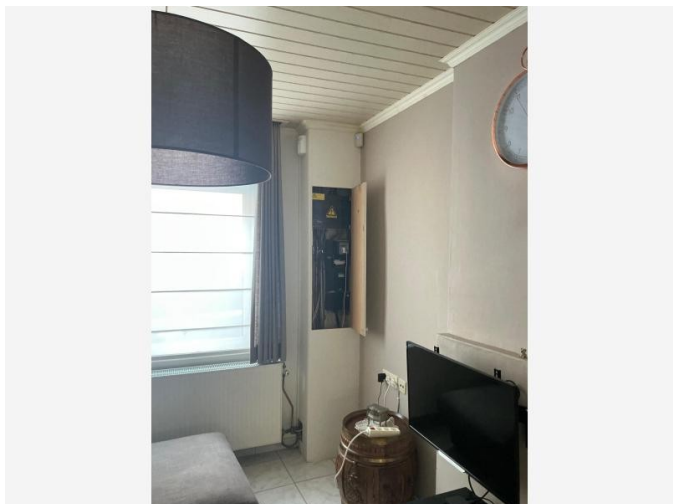
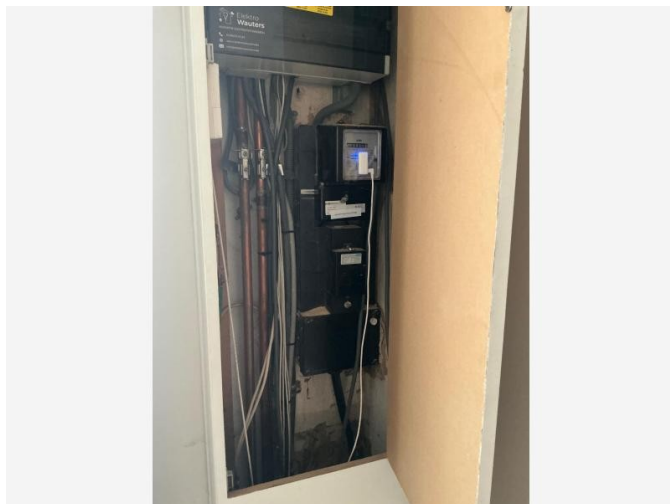
- Eenvoudige handelingen: mag via doe-het-zelf of door werknemer(s) met opleidingsattest eenvoudige handelingen  
De meterkast is gemaakt uit bakeliet. In sommige gevallen werd in bakeliet asbestvezels verwerkt.

| Eindbeoordeling materiaalrisico | Zeer laag materiaalrisico en/of zeer lage kans op vezelvrijgave |

| Beschrijving | Meterkast Fluvius |
| Asbestmateriaal | Plaat, paneel, tablet - Type Bakeliet |

- Zorg voor een veilig beheer. Vermijd het beschadigen van het asbestmateriaal. Controleer de toestand jaarlijks op wijzigingen.
- Voer bijkomende staalname(s) uit.

Aangezien de meterkast eigendom is van Fluvius, mag u deze meterkast niet zelf verwijderen of beschadigen.

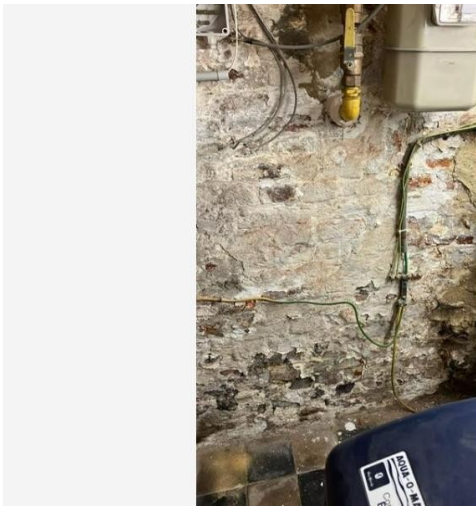
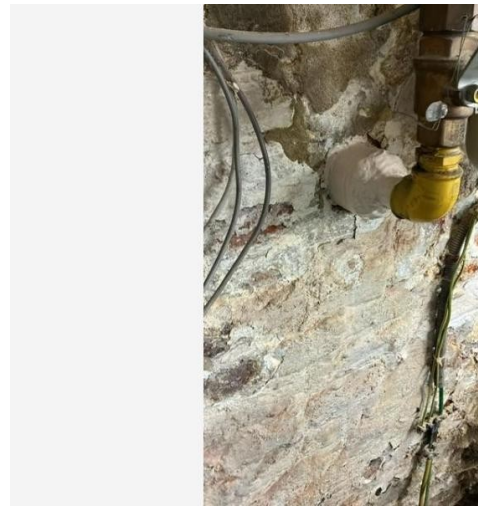
| Eindbeoordeling materiaalrisico | Laag materiaalrisico en/of verlaagde kans op vezelvrijgave |

| Toestand van het materiaal | Licht beschadigd, licht verweerd. Intact calciumsilicaatmateriaal of categorie III 'gebondenheid' |

| Beschrijving | Kelder - vezelcementbuis - onder de grond |
| Asbestmateriaal | Buis, koker, leiding, pijp, doorvoer |

- Zorg voor een veilig beheer en verwijder dit asbestmateriaal wanneer het bij werken eenvoudig bereikbaar wordt. Controleer de toestand jaarlijks op wijzigingen.
- Voer bijkomende staalname(s) uit.

- Eenvoudige handelingen: mag via doe-het-zelf of door werknemer(s) met opleidingsattest eenvoudige handelingen  
We raden aan om het asbestverdachte materiaal te laten verwijderen door een firma met een opleidingsattest eenvoudige handelingen. U mag, in principe, ongeacht beschadigingen of vrije asbestvezels, deze asbestverdachte toepassing ook zelf verwijderen met inachtneming van de nodige veiligheidsmaatregelen om uzelf en uw omgeving te beschermen. Een beschadigde asbestverdachte toepassing in slechte staat kan makkelijk verder breken of vergruizen. Er komen dan schadelijke asbestvezels vrij die ingeademd kunnen worden.

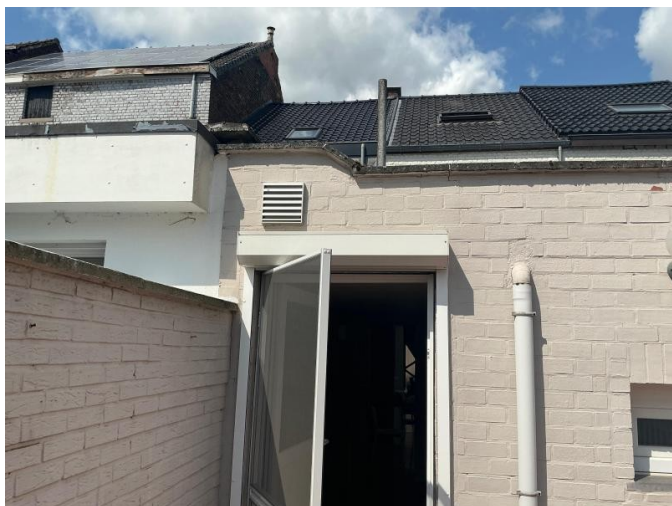
**Reden:** Er is geen volledige risicobeoordeling mogelijk

**Uitleg van de asbestdeskundige:** Achter het verluchttingsrooster zijn mogelijks asbestverdachte toepassingen deze zijn momenteel niet waarneembaar.

Indien bij werkzaamheden het verluchttingskanaal waarneembaar zou zijn, dient het alsnog geïnspecteerd te worden.

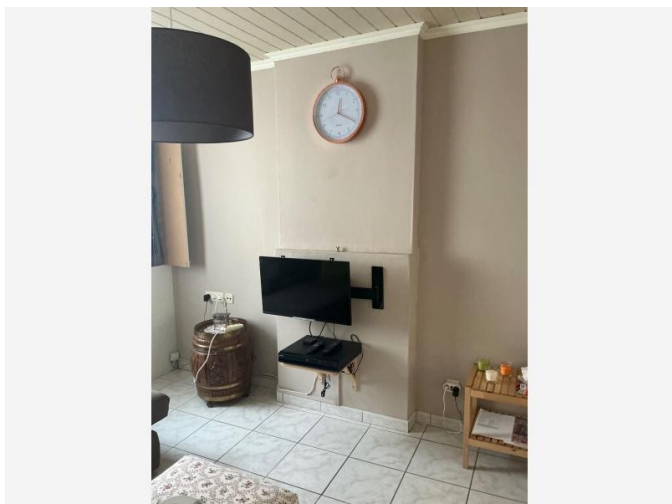
**Reden:** Het te onderzoeken materiaal situeert zich hoger dan 3,50 m te rekenen vanaf een veilige ondergrond

**Uitleg van de asbestdeskundige:** Omwille van de hoogte van de schouw op het dak en de volledige afwerking aan de buitenzijde van de schouw in de ruimte is deze schouw niet te onderzoeken zonder destructief onderzoek of gespecialiseerd materiaal (hoogtewerker). Dit gespecialiseerde materiaal was niet ter plaatse tijdens het inspectiebezoek.

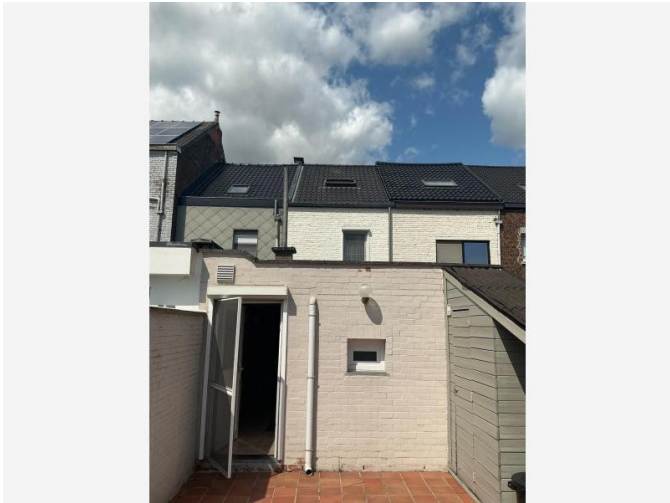
**Reden:** Het te onderzoeken materiaal situeert zich hoger dan 3,50 m te rekenen vanaf een veilige ondergrond

**Uitleg van de asbestdeskundige:** Het onderdak was tijdens het plaatsbezoek niet inspecteerbaar noch visueel te onderzoeken zonder destructief onderzoek:

In de periode dat deze woning werd gebouwd, werden frequent asbestverdachte onderdakplaten gebruikt (zie adviesfiche).

Indien bij werken de onderdakplaten zichtbaar zouden worden dienen ze alsnog onderzocht te worden

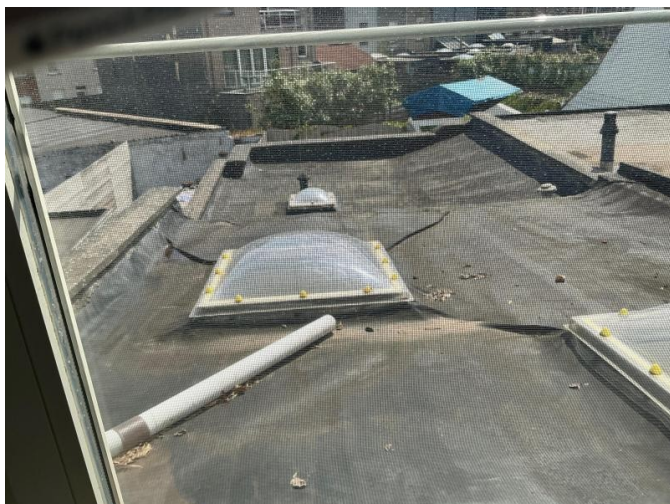
Er kan geen bewijs worden voorgelegd dat de oude roofinglaag is verwijderd. Mogelijks is deze nog aanwezig als dampscherm. Bij grondige verbouwingswerken dienen de mogelijks aanwezige lagen nog te worden geïnspecteerd.

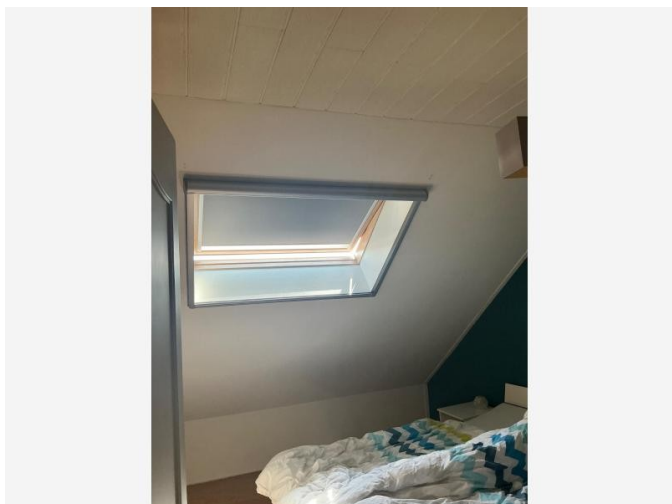
In de periode dat deze woning werd gebouwd, werden frequent asbestverdachte onderdakplaten gebruikt.

De onderdakplaten waren tijdens het plaatsbezoek niet inspecteerbaar noch visueel te onderzoeken zonder destructief onderzoek en dit zowel aan de binnenkant als de buitenkant binnen de inspanningsverplichting zoals beschreven in het inspectieprotocol.

Indien bij werken de onderdakplaten zichtbaar zouden worden dienen ze alsnog onderzocht te worden op hun asbestverdachtheid. ([www.asbestconsulting.be](http://www.asbestconsulting.be))

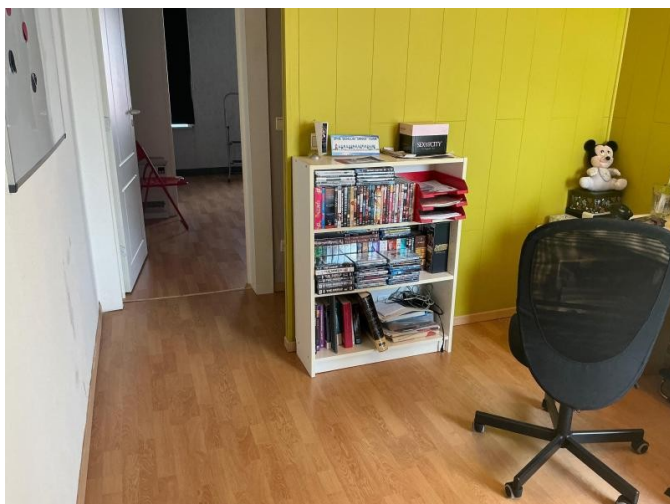
## Fiche 9: 1ste verdieping- vloerbekledingen bestaande uit laminaat

De vloerbekledingen bestaande uit laminaat waren in goede staat en er waren geen beschadiging vast te stellen. Een destructief onderzoek is aan te raden bij grondige verbouwingswerken, om eventuele onderliggende vloerbekledingen en lijmen te onderzoeken en te bemonsteren. Dit destructief onderzoek behoort momenteel niet tot onze taak in deze opdracht.

Wij raden u aan om op dat moment contact met ons op te nemen om alsnog bijkomend onderzoek te verrichten. [www.asbestconsulting.be](http://www.asbestconsulting.be)

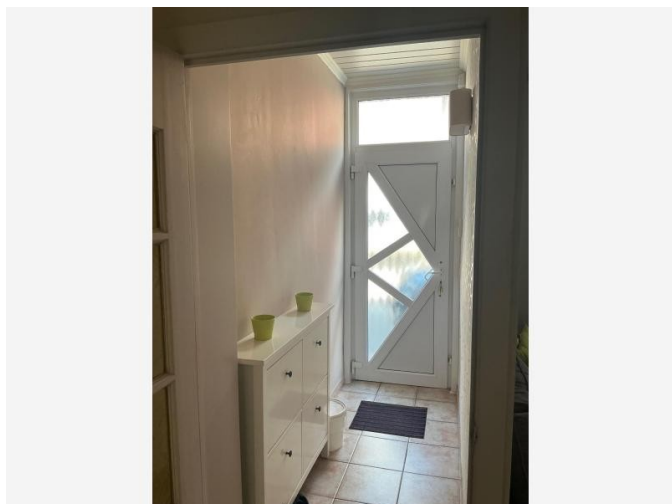
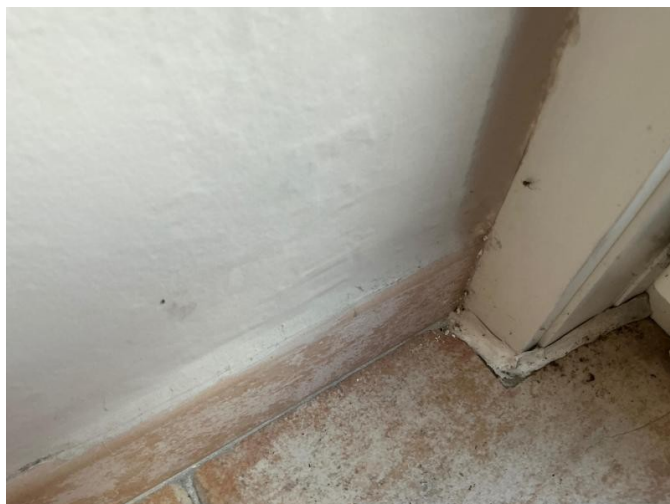
## Fiche 10: Pleisterwerk muren

Geen asbest

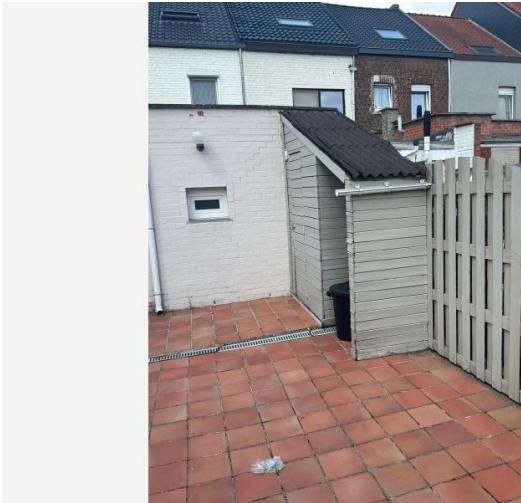
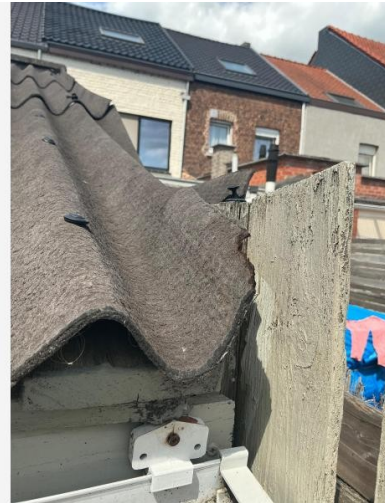
## Fiche 11: Tuinhuis - roofing golfplaten

Geen asbest
